Asbestinventarisatetest

Zandstraat 8, 2230 Herselt

Attestnummer : 20250512-000295.000

Uitgegeven op : 12.05.2025

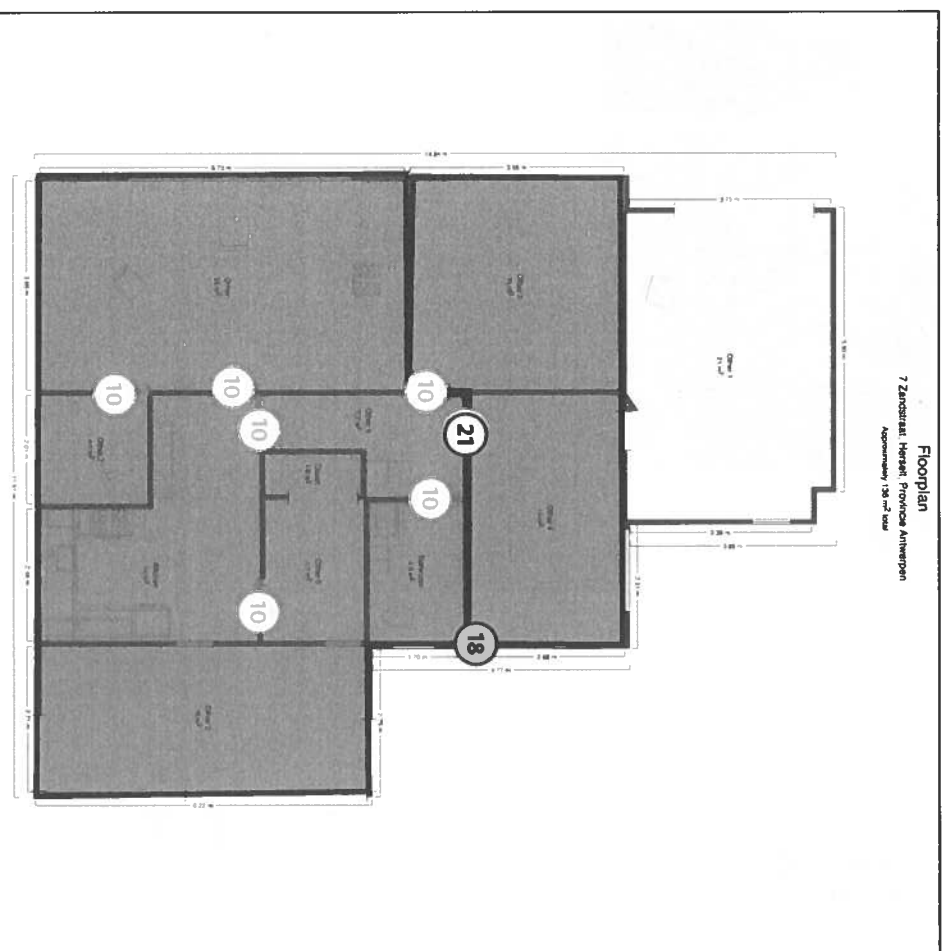
Plan 1.1: Gelijkvloers Vloer

Beschrijving	Type	Asbestmateriaal	Actie
10: entreport of dorpel uit massal			Zorgvuldig beheren
18: Vloerzeil (niet asbestverdacht)	Advies		
21: gelijkjnde tegels	Advies

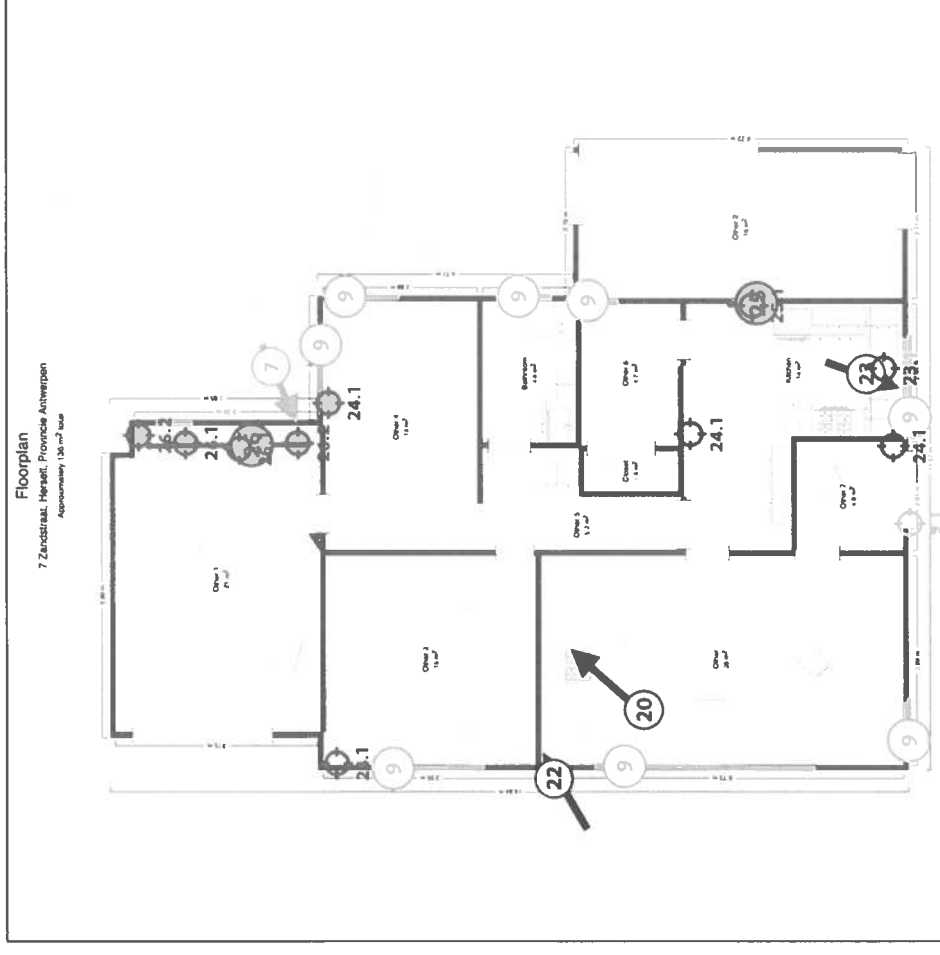
Plan 1.2: Gelijkvloers Muren

Beschrijving	Type	Actie
7. bakeliet stopcontacten en schakelaars	Asbestmateriaal	Zorgvuldig beheeren
9. Kit tussen raamprofiel en muur	Asbestmateriaal	Zorgvuldig beheeren
9.1 Code: 00/a	Puntmonster

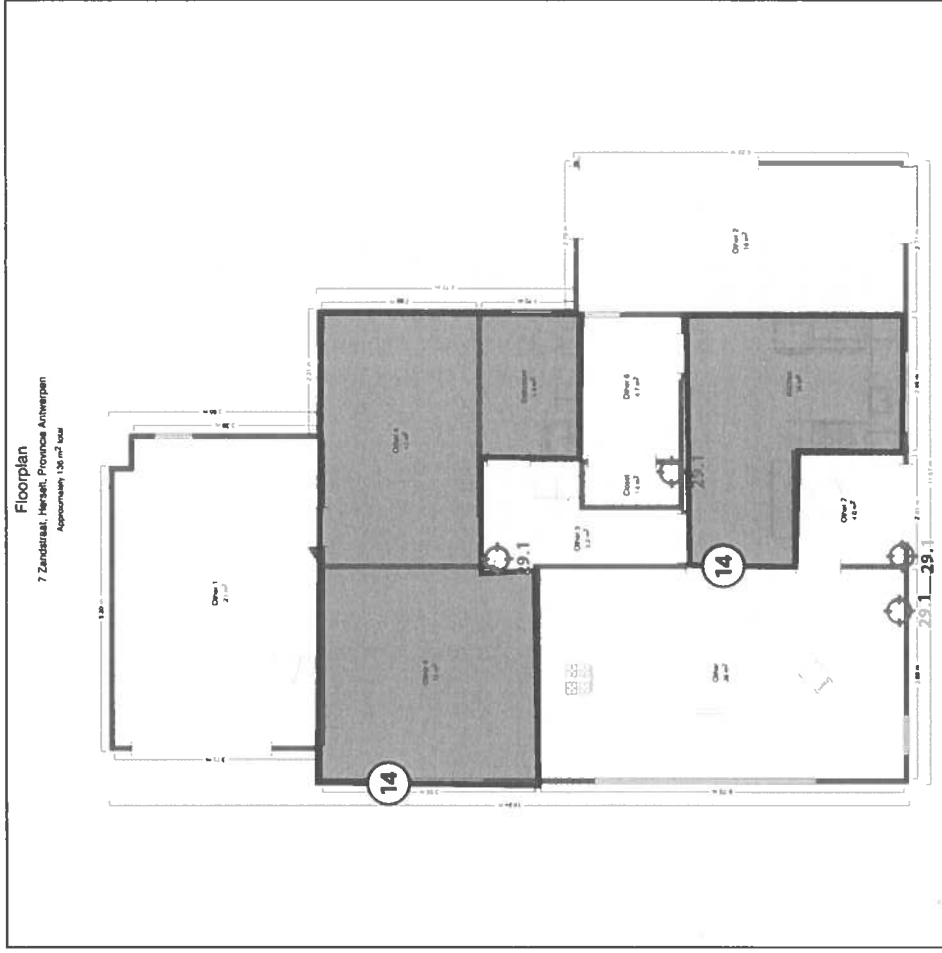
Plan 1.3: Geijkvloers Plafonds

Beschrijving	Type	Actie
14. valse plafonds in hout, gipsplaat of PVC	Advies	-
29. bepleistering plafonds	Geen asbest	-
29.1 Code: 0/p	Mengmonster	-

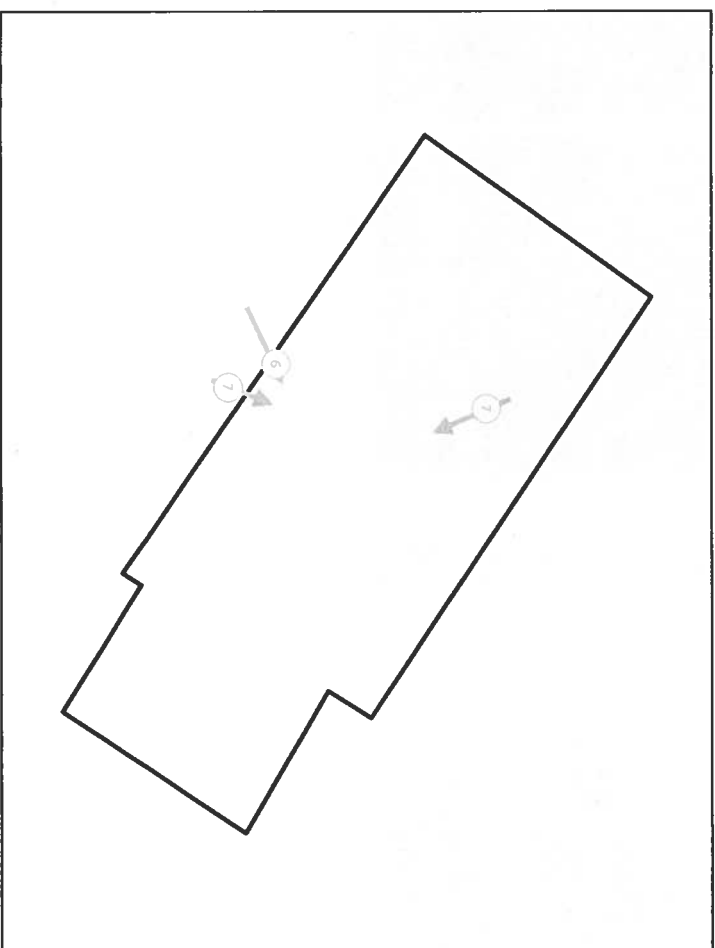
Plan 2.1: Bijgebouw plan

Beschrijving	Type	Actie
6. Bakeliet tellerkast	Asbestmateriaal	Zorgvuldig beheren
7. bakeliet stopcontacten en schakelaars	Asbestmateriaal	Zorgvuldig beheren

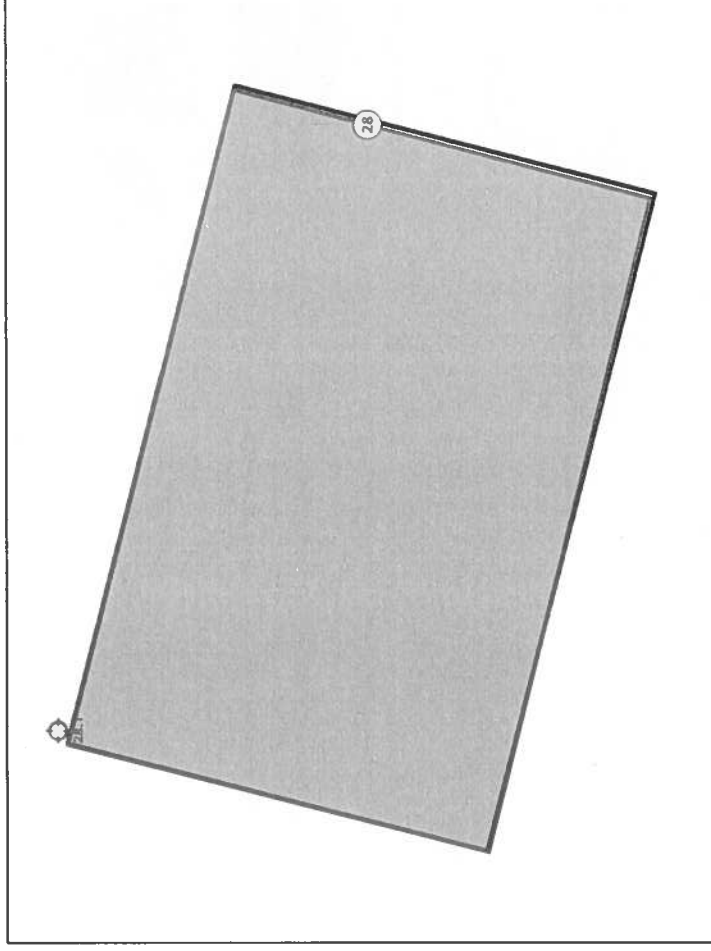
Plan 3.1: Bijgebouw plan

Beschrijving	Type	Actie
28. roofing dak tuinhuis	Geen asbest	-
28.1 Code: 00/TH	Puntmonster	-

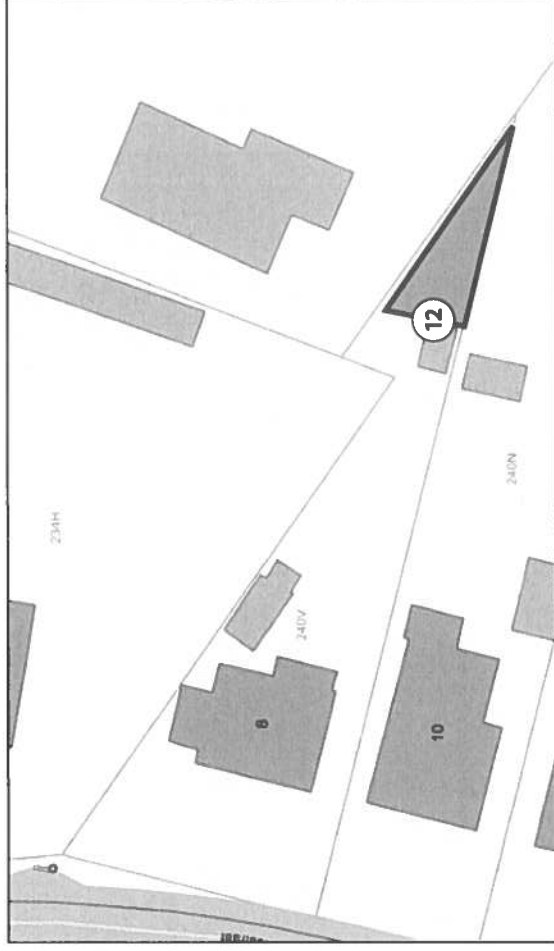
Plan 4.1: Vaststellingen buiten de constructies

Beschrijving	Type	Actie
12. overwoekerende vegetatie	Beperking	-
