Asbestinventarisatetest

Prinsenlaan 33, 8370 Blankenberge

Attestnummer : 20240227-000046.001

Uitgegeven op : 04.03.2024

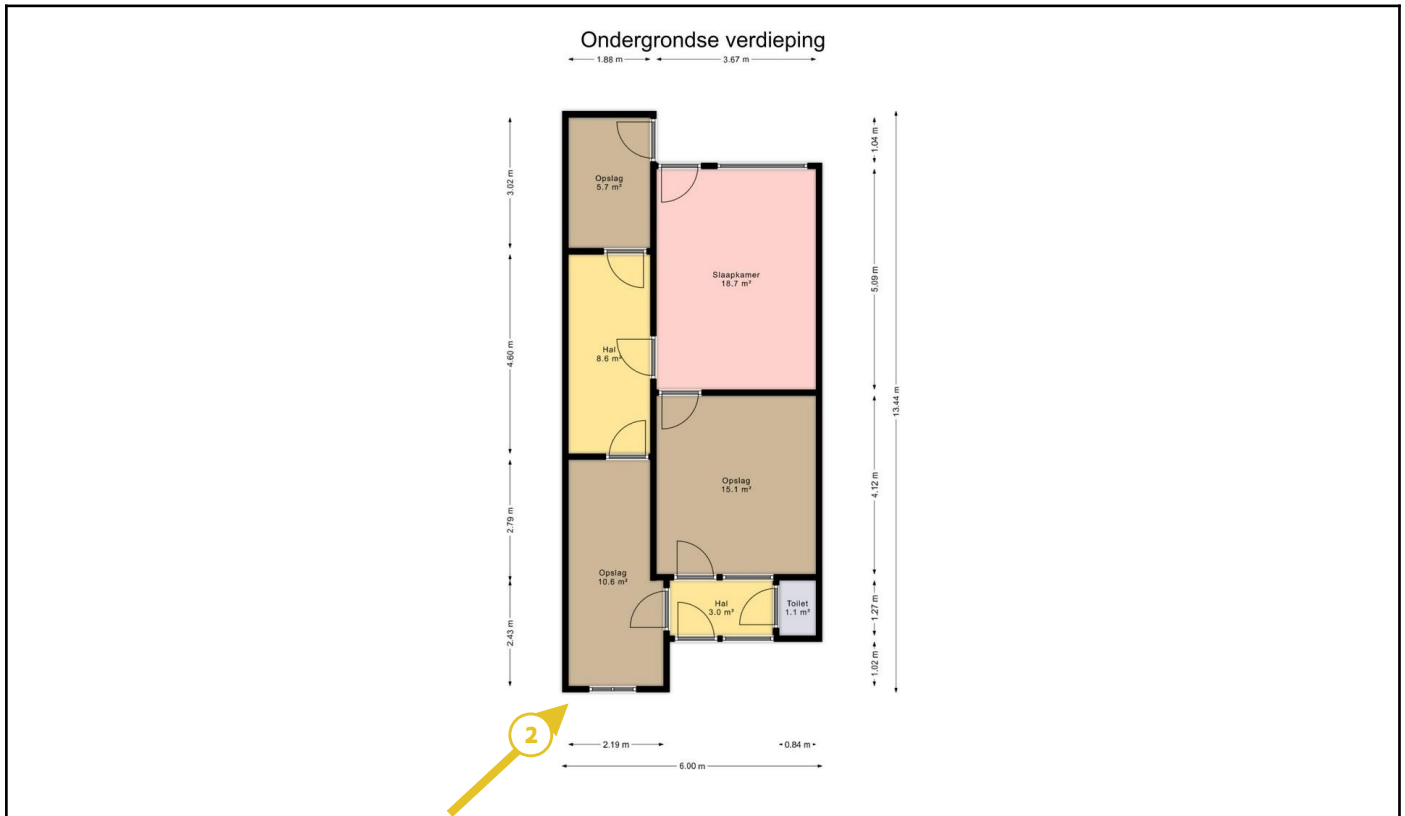
Plan 1.3: Ondergrondse verdieping 2D

Beschrijving	Type	Actie
2. Afvoerbuis regenwater	Asbestmateriaal	Zorgvuldig beheren

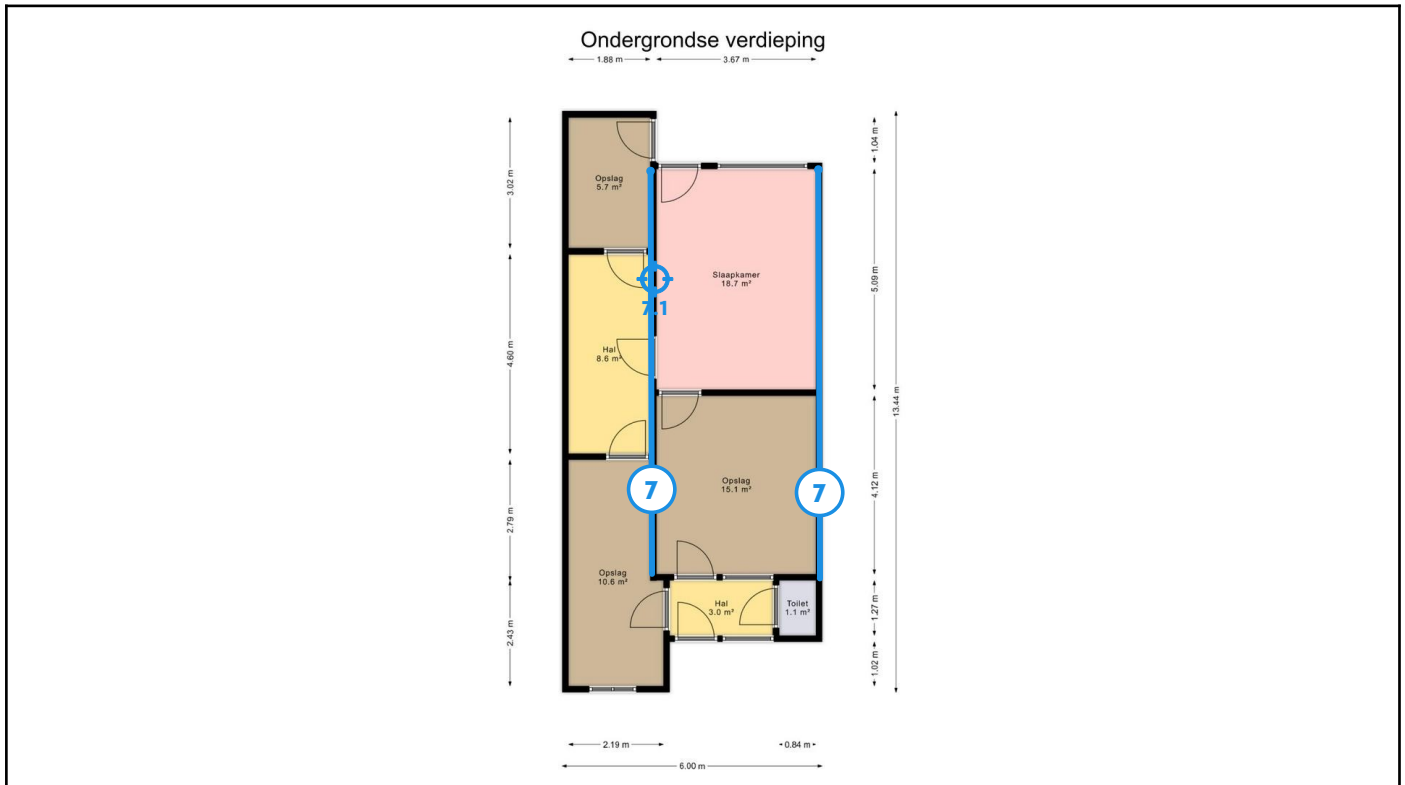
Plan 1.4: Ondergrondse verdieping Pleisterwerk

Beschrijving	Type	Actie
7. Pleisterwerk Muur	Geen asbest	-
7.1 Code: MM01	Puntmonster	-

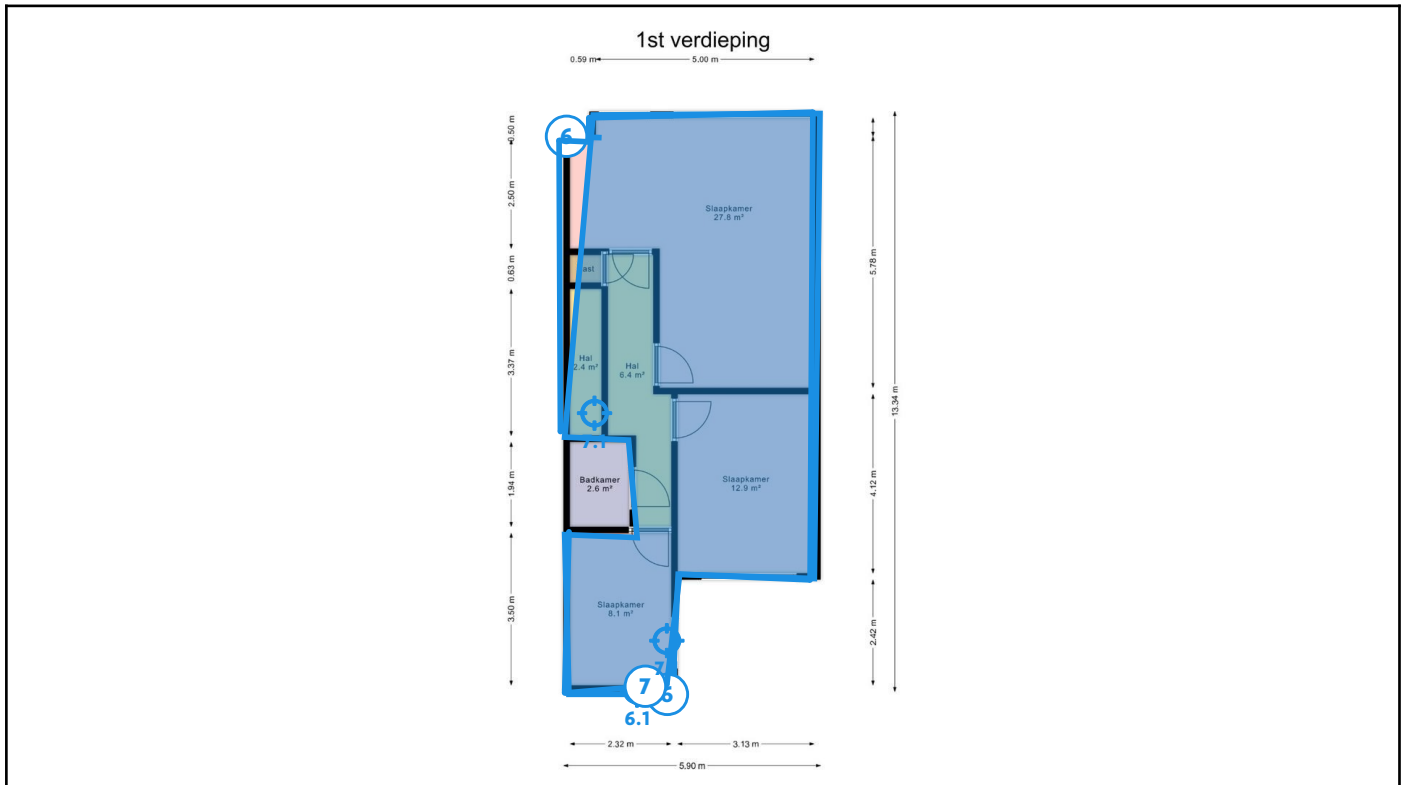
Plan 1.5: Plan 1ste verdieping Pleisterwerk

Beschrijving	Type	Actie
6. Pleisterwerk Plafond	Geen asbest	-
6.1 Code: MM03	Mengmonster	-
7. Pleisterwerk Muur	Geen asbest	-
7.1 Code: MM01	Puntmonster	-

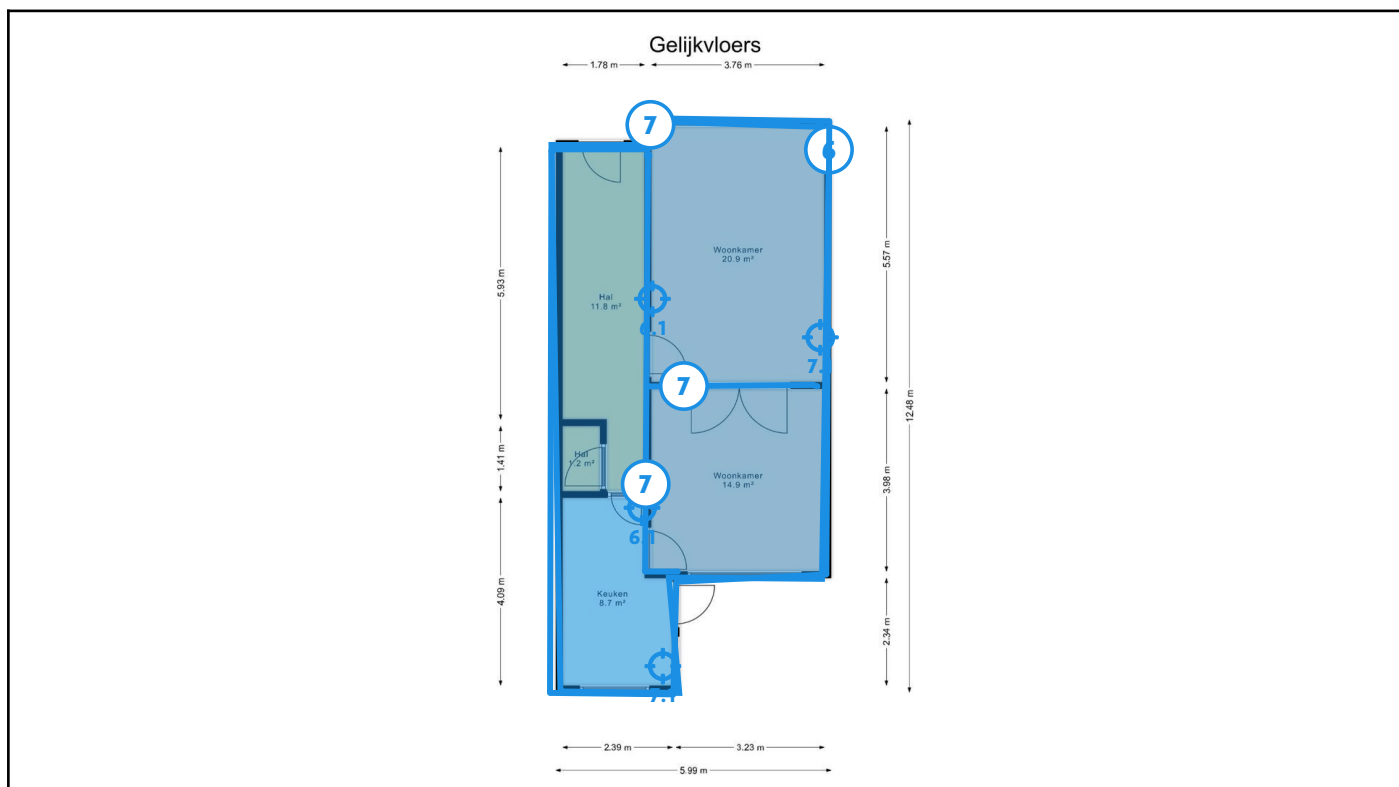
Plan 1.6: Plan gelijkvloers Pleisterwerk

Beschrijving	Type	Actie
6. Pleisterwerk Plafond	Geen asbest	-
6.1 Code: MM03	Mengmonster	-
7. Pleisterwerk Muur	Geen asbest	-
7.1 Code: MM01	Puntmonster	-

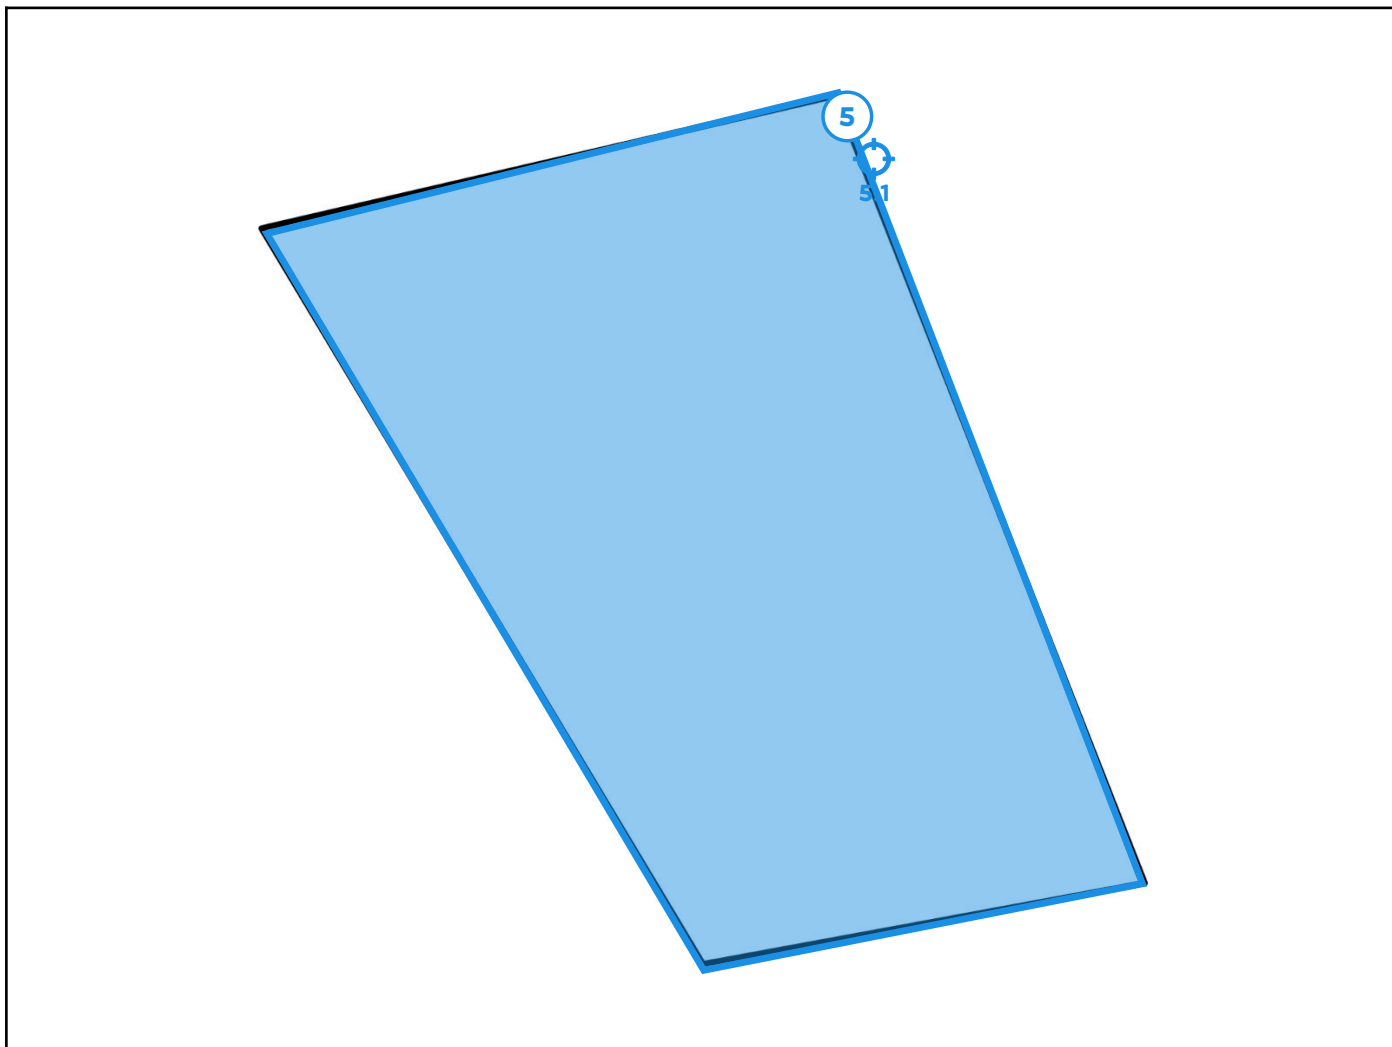
Plan 2.1: Tuinberging plan

Beschrijving	Type	Actie
5. Gofplaat tuinberging	Geen asbest	-
5.1 Code: MM02	Puntmonster	-
