Asbestinventarisatietest

Westmeers 33, 8000 Brugge

Attestnummer : **20250210-000208.000**

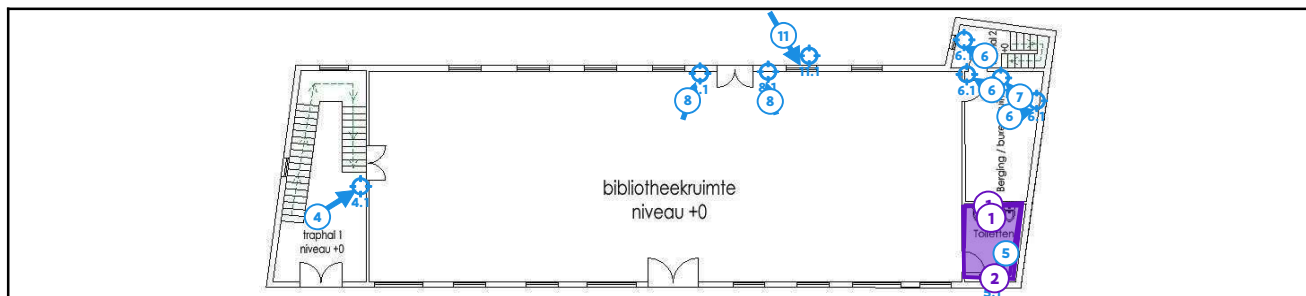
Plan 1.1: Bibliotheek_grondplan +0

Beschrijving	Type	Actie
1. Niveau +0 / sanitaire ruimte / muurbetegeling	Advies	-
2. Niveau +0 / sanitaire ruimte / vloerbetegeling	Advies	-
4. Niveau +0 / traphal 1 / muurbepkeistering	Geen asbest	-
4.1 Code: 12-PM03+0	Puntmonster	-
5. Niveau +0 / sanitaire ruimte / muurbepkeistering	Geen asbest	-
5.1 Code: 12-PM01+0	Puntmonster	-
6. Niveau +0 / berging_bureau / muurbepkeistering	Geen asbest	-
6.1 Code: 12-MM02+0	Mengmonster	-
7. Niveau +0 / berging_bureau / lambrizering	Geen asbest	-
7.1 Code: 12-PM02+0	Puntmonster	-
8. Niveau +0 / bibliotheek / muurbepkeistering	Geen asbest	-
8.1 Code: 12-MM01+0	Mengmonster	-
11. Niveau +0 / achtergevel / raammastiek	Geen asbest	-
11.1 Code: 12-PM04+0	Puntmonster	-

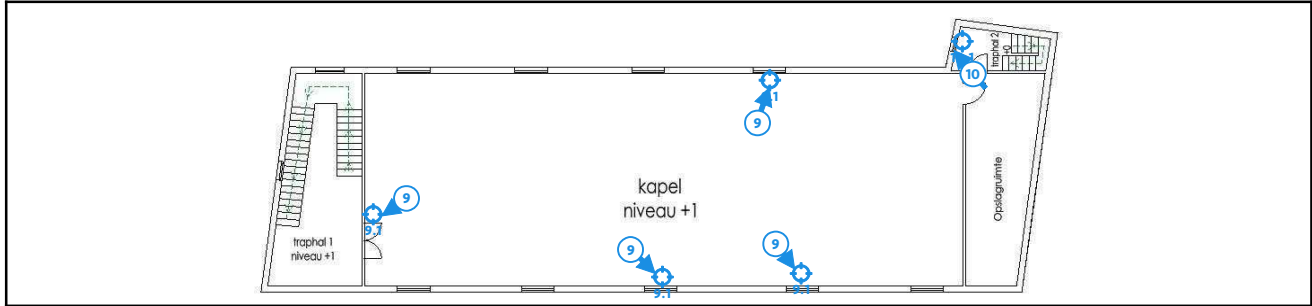
Plan 1.2: Kapel_grondplan +1

Beschrijving	Type	Actie
9. Niveau +1 / kapel / muurbepoistering	Geen asbest	-
9.1 Code: 12-MM01+1	Mengmonster	-
10. Niveau +1 / traphal 2 / muurbepoistering	Geen asbest	-
10.1 Code: 12-PM01+1	Puntmonster	-

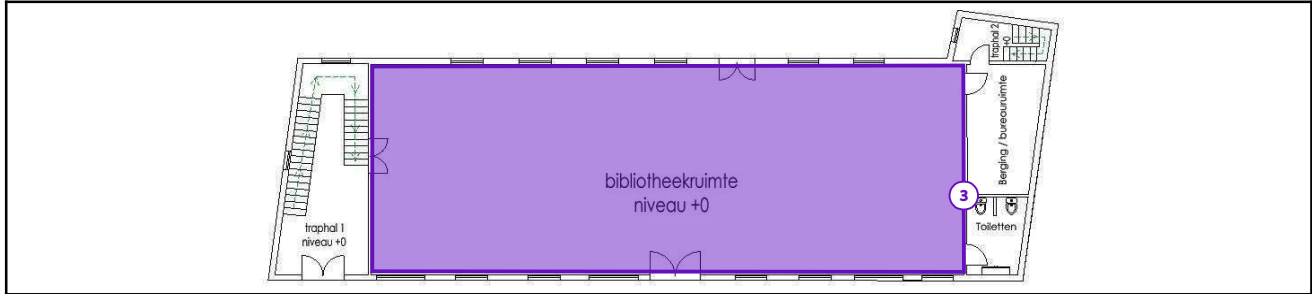
Plan 1.3: Bibliotheek_plafondplan +0

Beschrijving	Type	Actie
3. Niveau +0 / bibliotheek/ plafondplaten	Advies	-
