# Asbestinventarisatetest

Kustlaan 222, 8380 Brugge

Attestnummer : 20251119-000316.000

**Asbestveilig** (maar mogelijk niet asbestvrij)

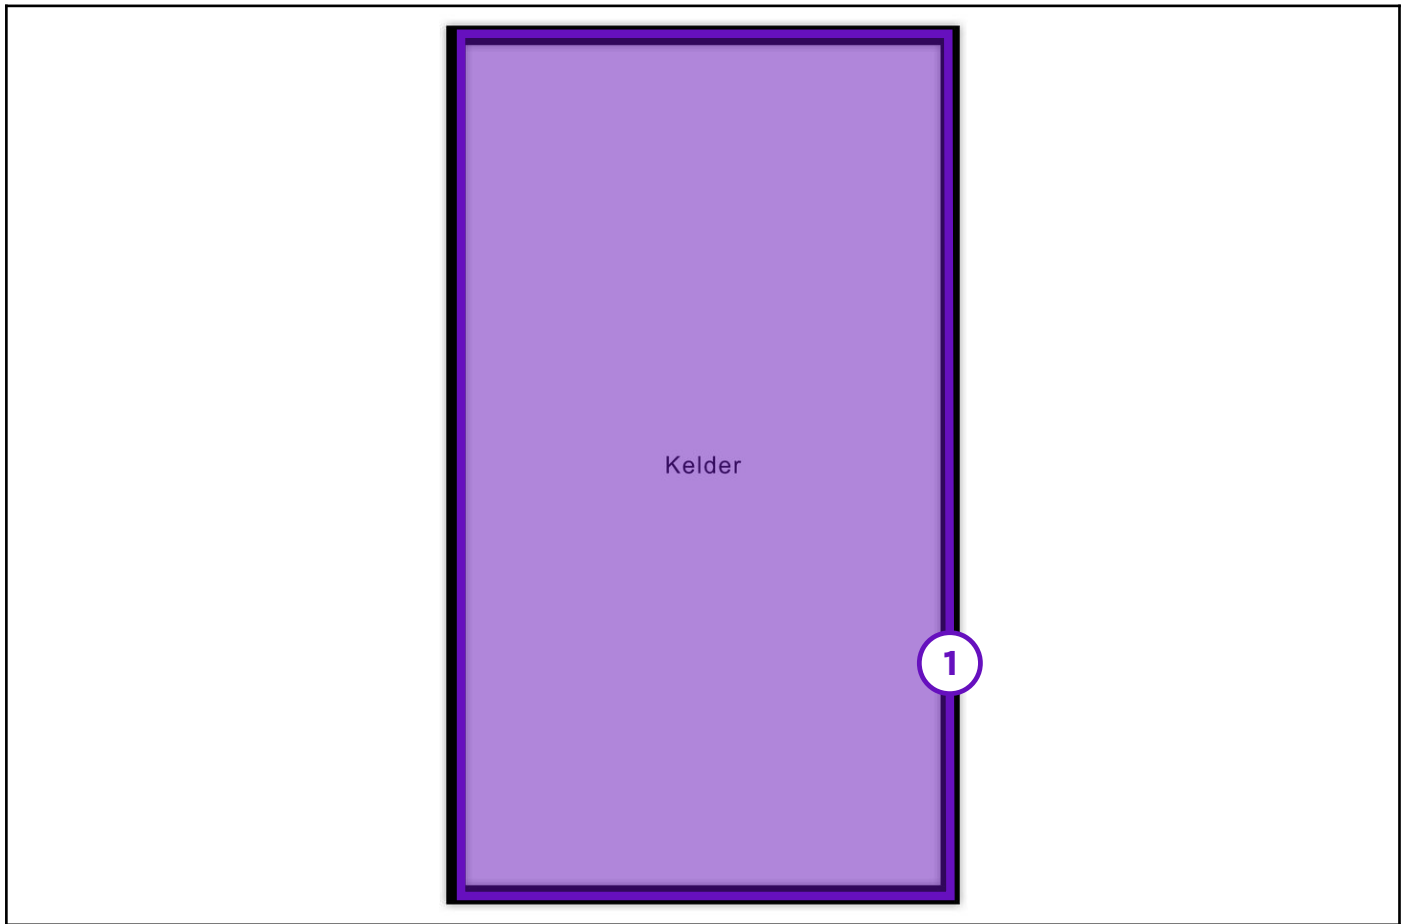
## Plan 1.1: Grondplan kelder

| Beschrijving | Type | Actie |
|---|---|---|
| 1. BE-Inspectie van de kelder | Beperking | - |

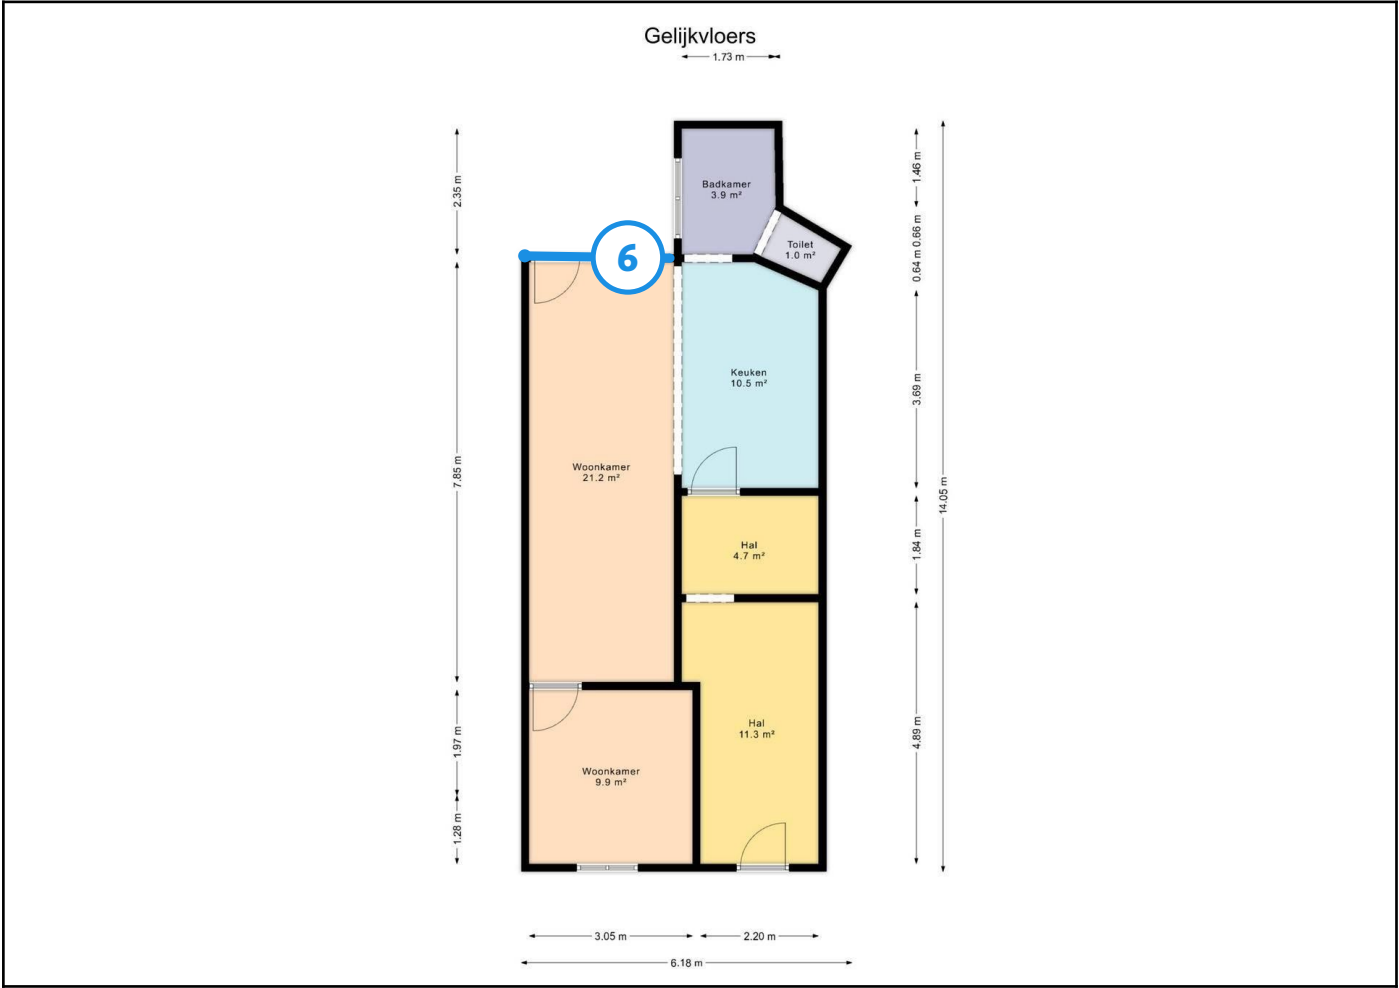
# Plan 1.2: Grondplan gelijkvloers

| Beschrijving | Type | Actie |
|---|---|---|
| 6. BR-Gevel-Cementage-M-Buitenlucht | Geen asbest | - |

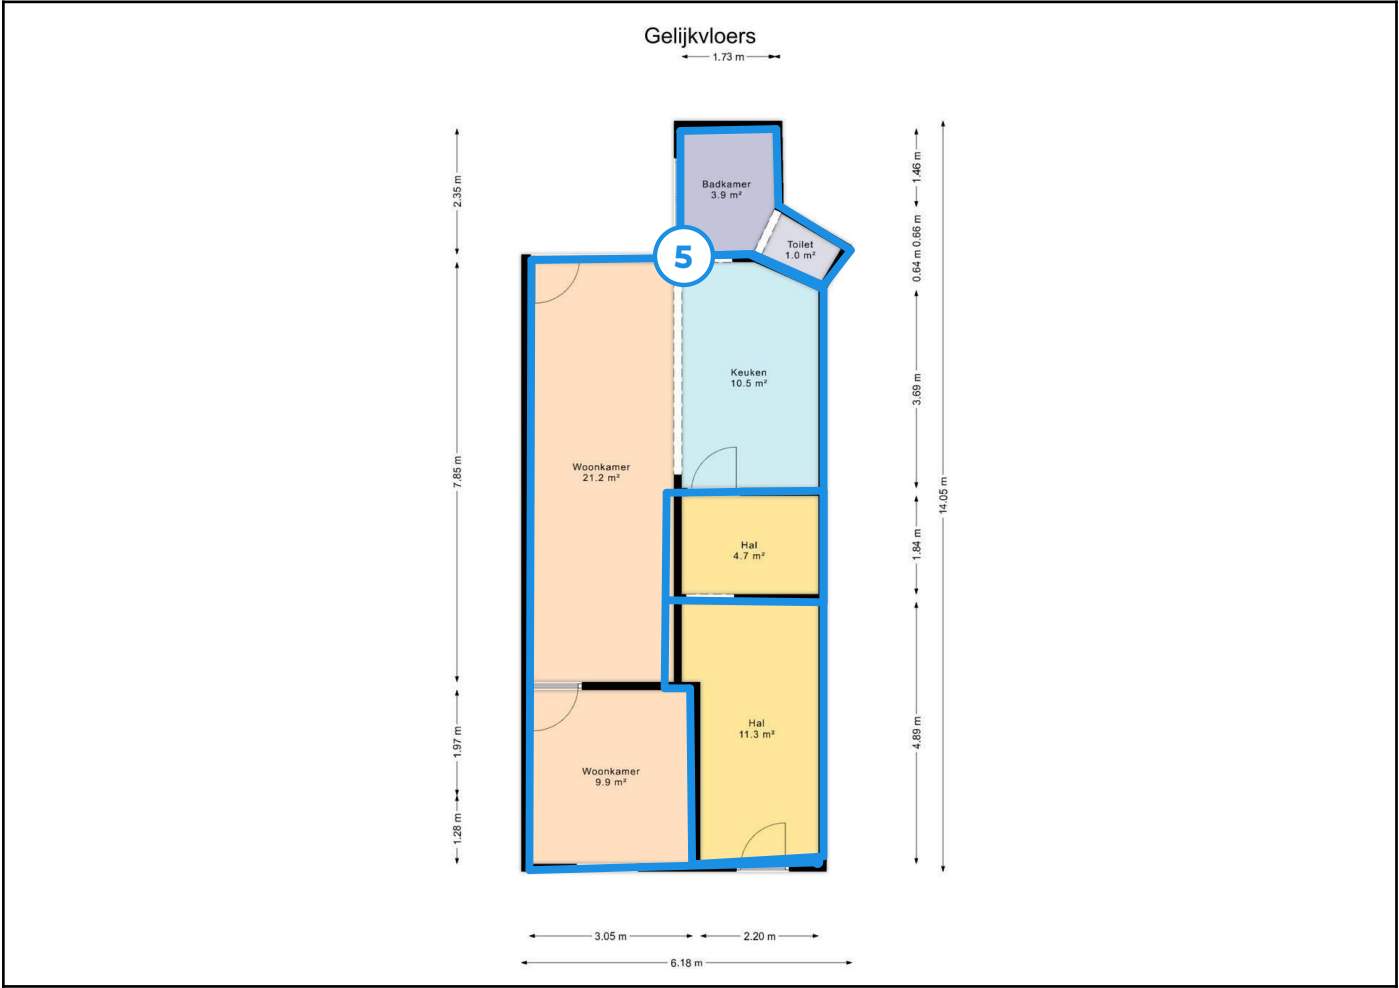
# Plan 1.5: Grondplan gelijkvloers muren

| Beschrijving | Type | Actie |
|---|---|---|
| 5. BR-Muur-Pleisterwerk-M | Geen asbest | - |
