Asbestinventarisatetest

Sterrestraat 44, 9160 Lokeren

Attestnummer : 20240118-000045.000

Uitgegeven op : 18.01.2024

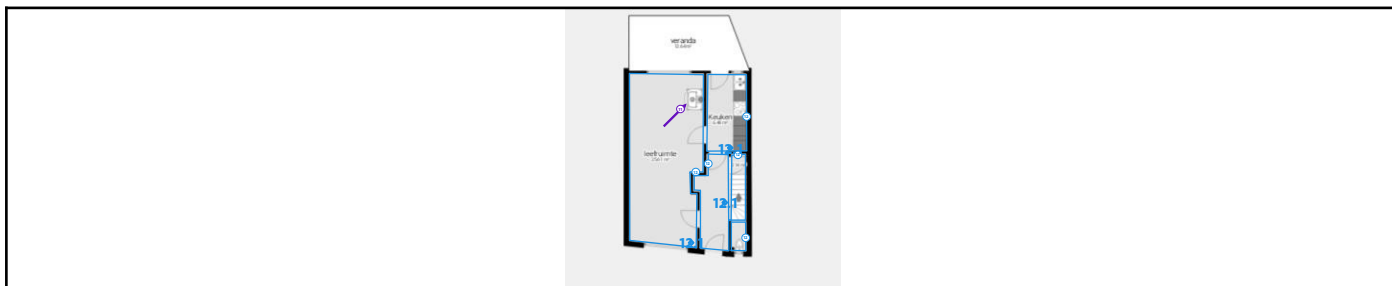
Plan 1.1: woning gelijkvloers

Beschrijving	Type	Actie
11. touw kachel leefruimte	Advies	-
12. Pleister muren	Geen asbest	-
12.1 Code: M1 Muurpleister	Mengmonster	-

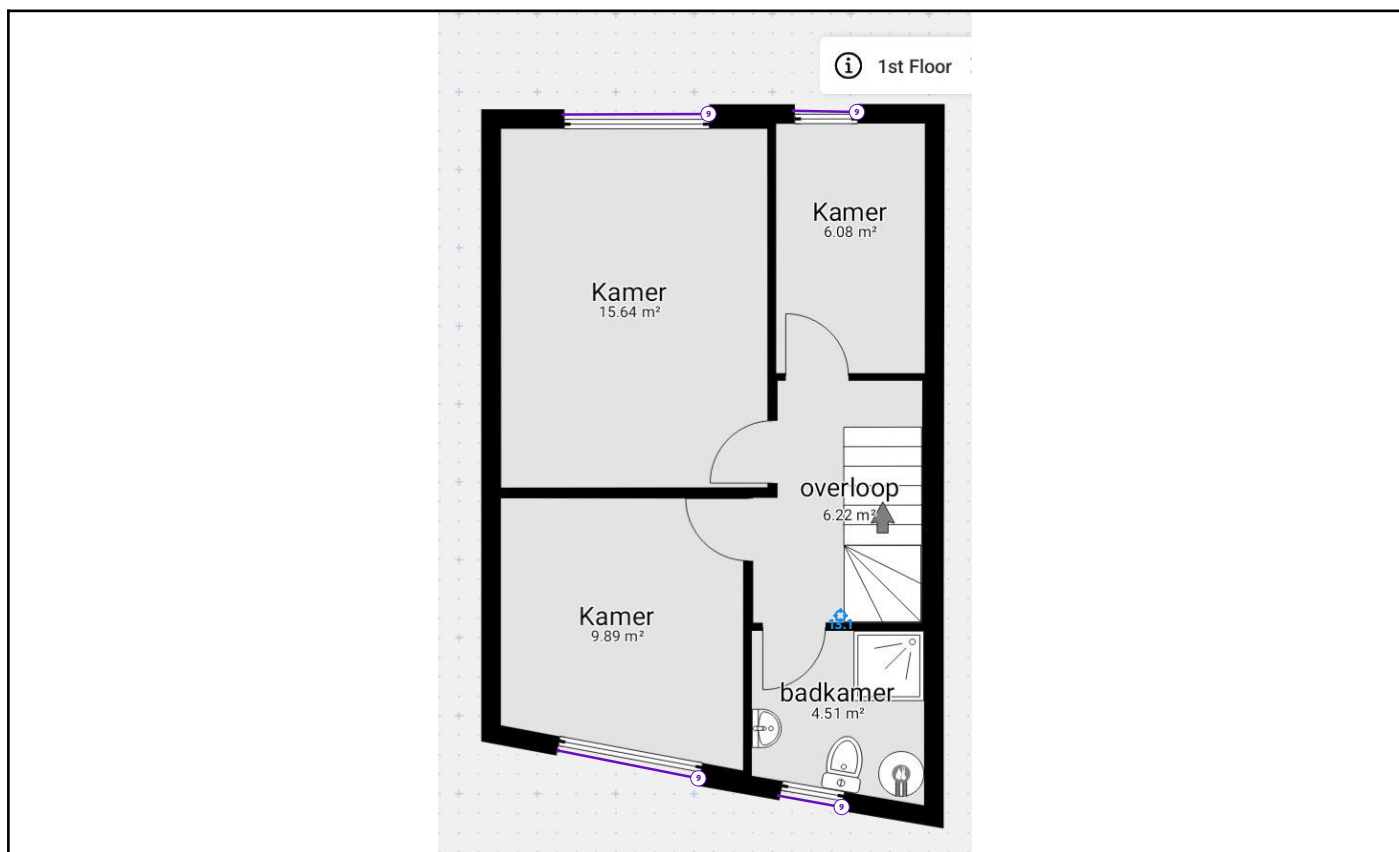
Plan 1.4: 1e verdieping

Beschrijving	Type	Actie
9. Mastiek Raam	Advies	-
13. vloerzeil 1e verdieping	Geen asbest	-
13.1 Code: m3 vloerzeil	Puntmonster	-

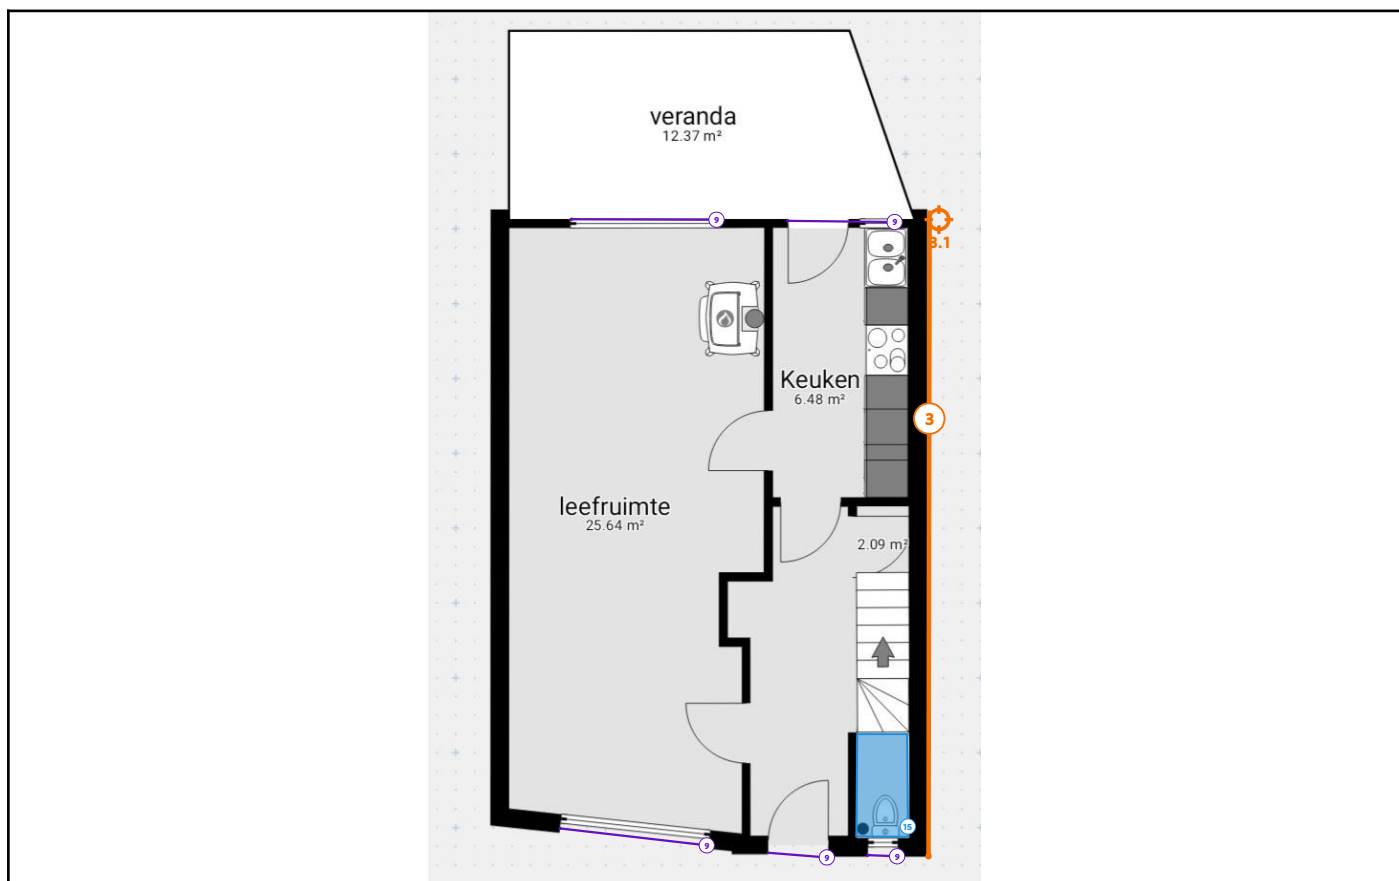
Plan 1.5: gelijkvloers woning

Beschrijving	Type	Actie
3. lei buitenwand woning	Asbestmateriaal	Verwijderen
3.1 Code: m5 lei	Puntmonster	-
9. Mastiek Raam	Advies	-
15. vloerzeil toilet	Geen asbest	-

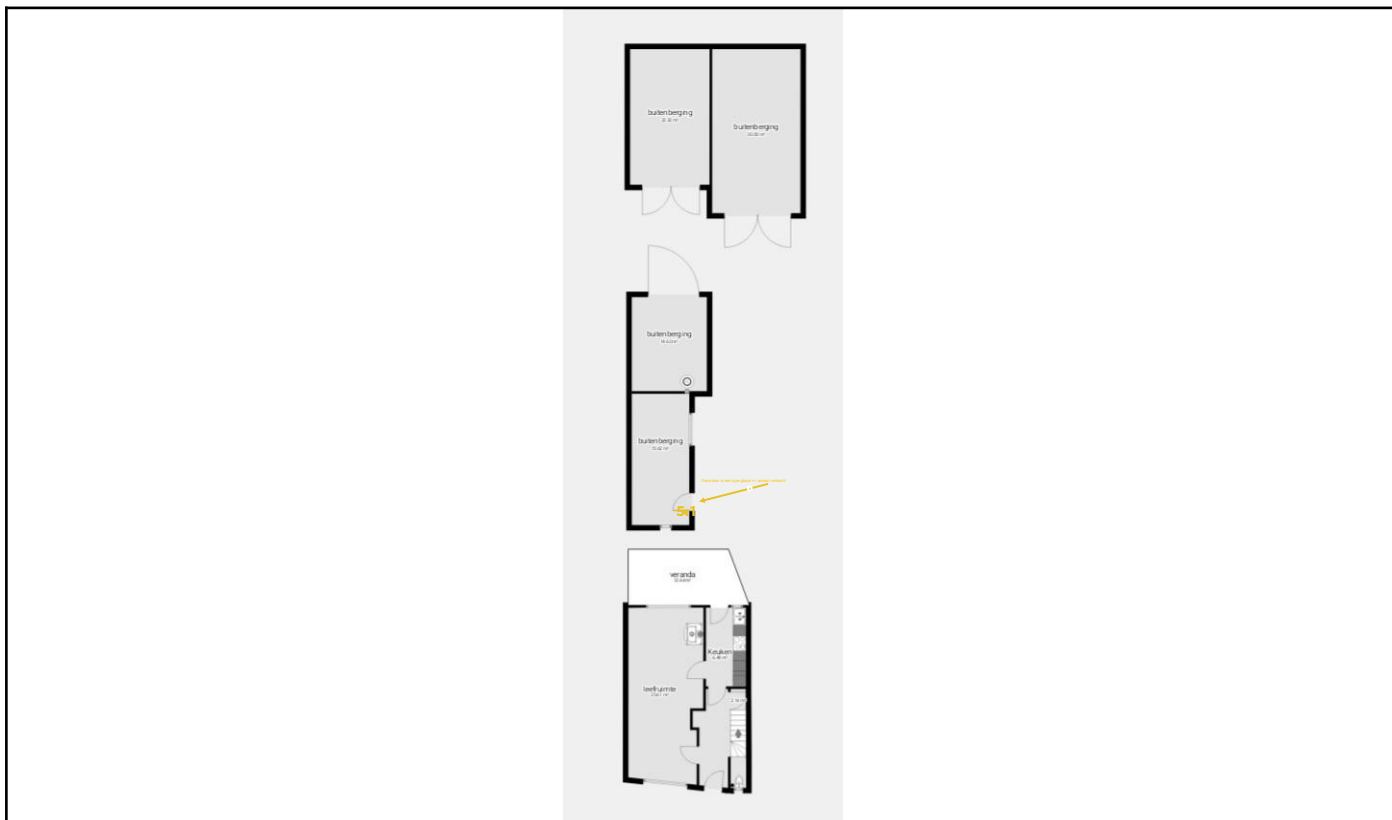
Plan 1.7: gelijkvloers

Beschrijving	Type	Actie
5. glasal deur buitenberging	Asbestmateriaal	Zorgvuldig beheren
5.1 Code: m28 menuiserie deur	Puntmonster	-

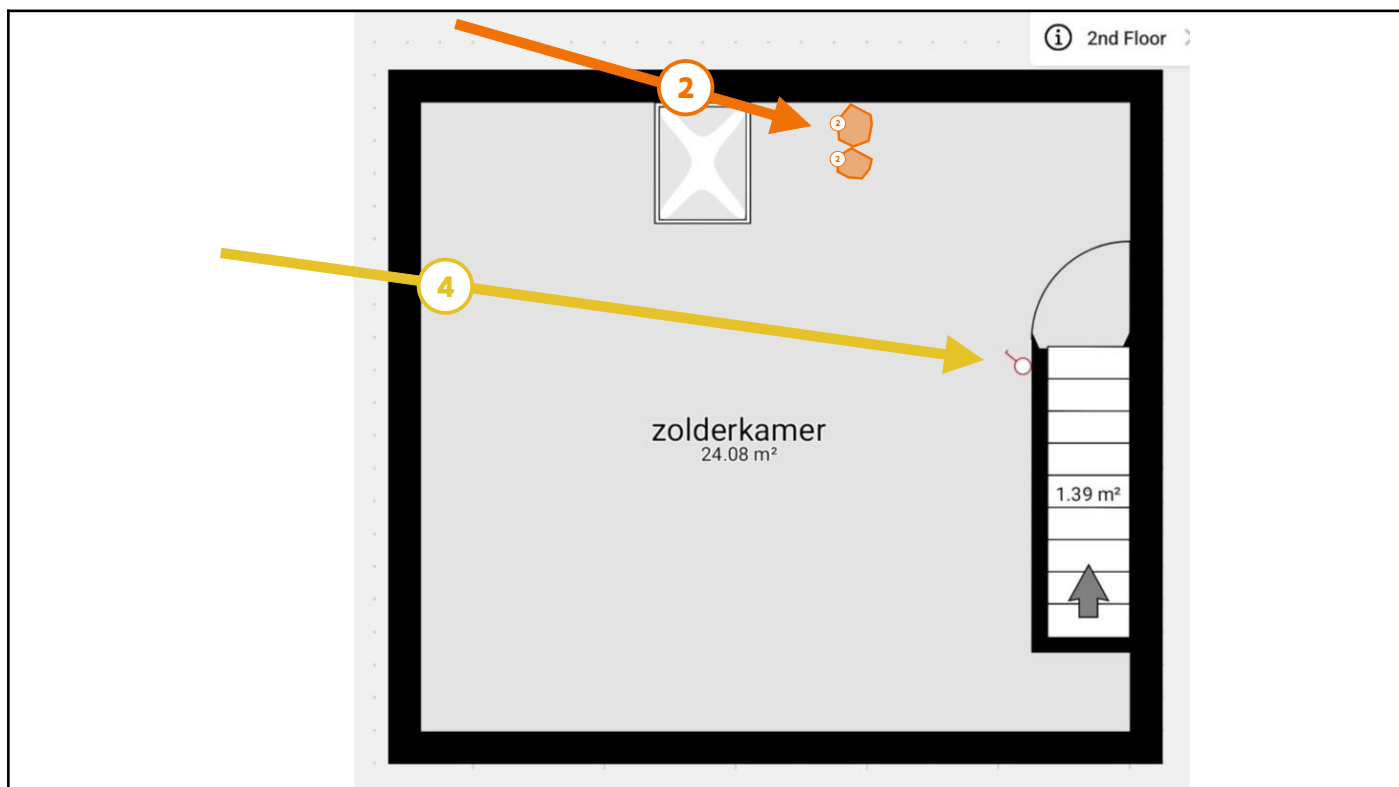
Plan 1.8: 2e verd zolderkamer

Beschrijving	Type	Actie
2. cementbuis dak	Asbestmateriaal	Verwijderen
4. bakeliet schakelaar zolderkamer 2e verd.	Asbestmateriaal	Zorgvuldig beheren

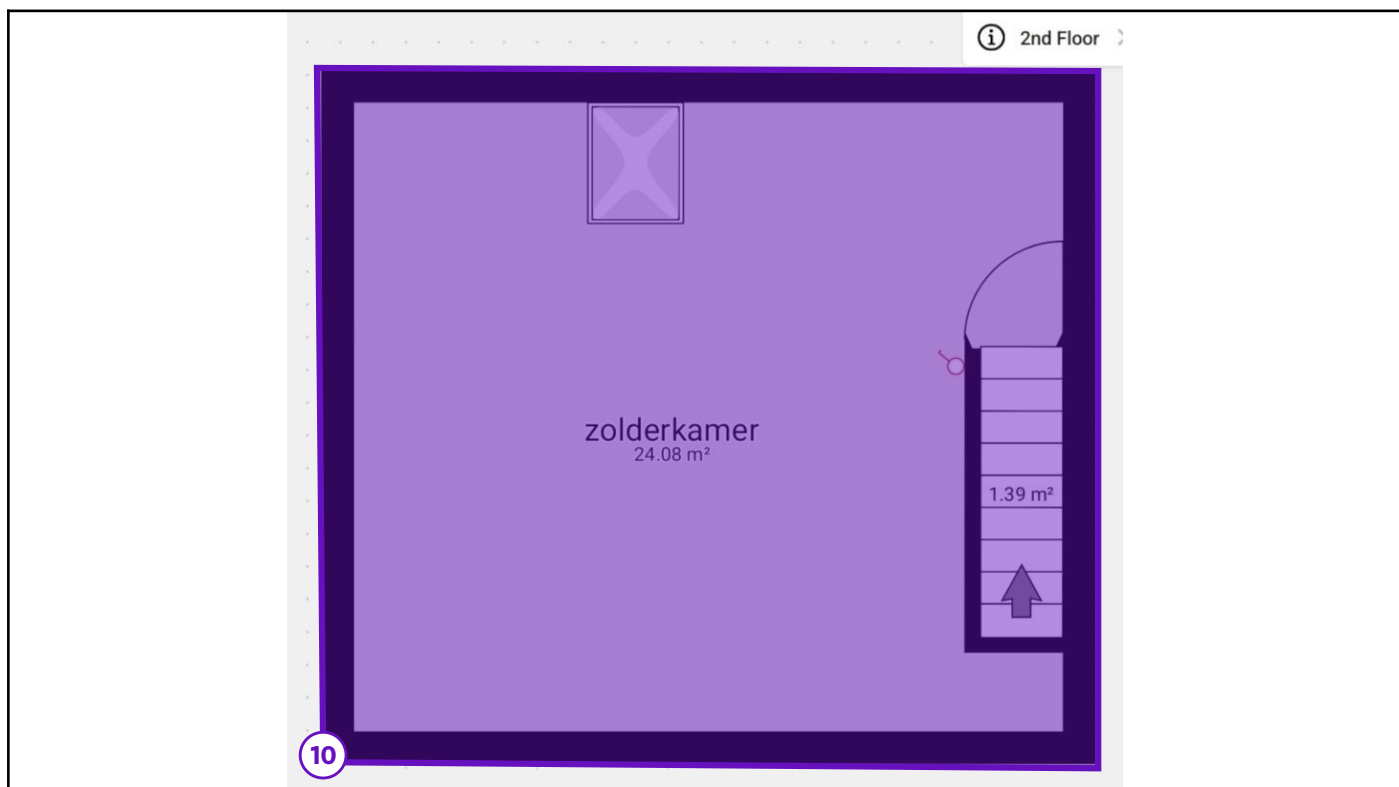
Plan 1.9: 2e verd zolderkamer

Beschrijving	Type	Actie
10. Onderdak platen	Advies	-

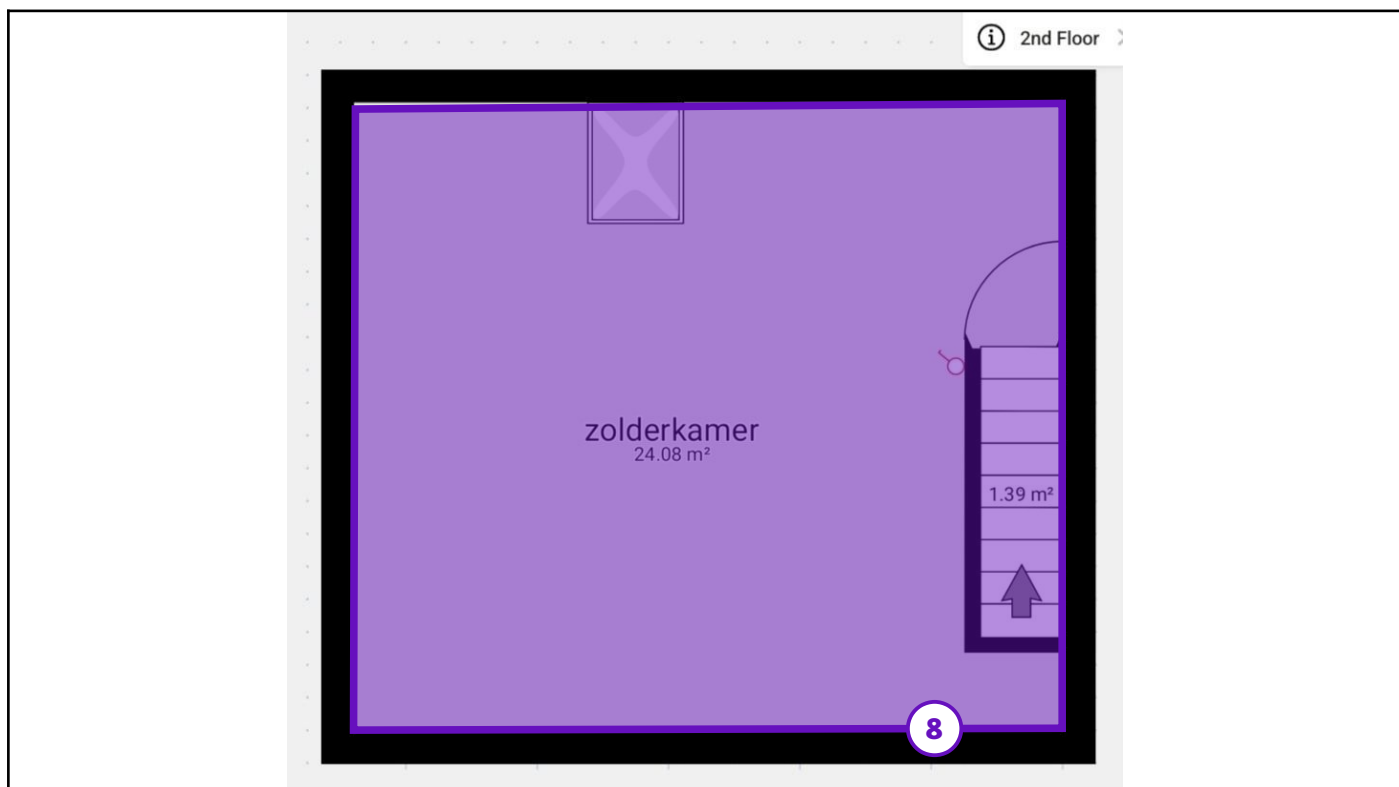
Plan 1.10: 2e verd zolderkamer

Beschrijving	Type	Actie
8. vloerzeil zolder	Advies	-

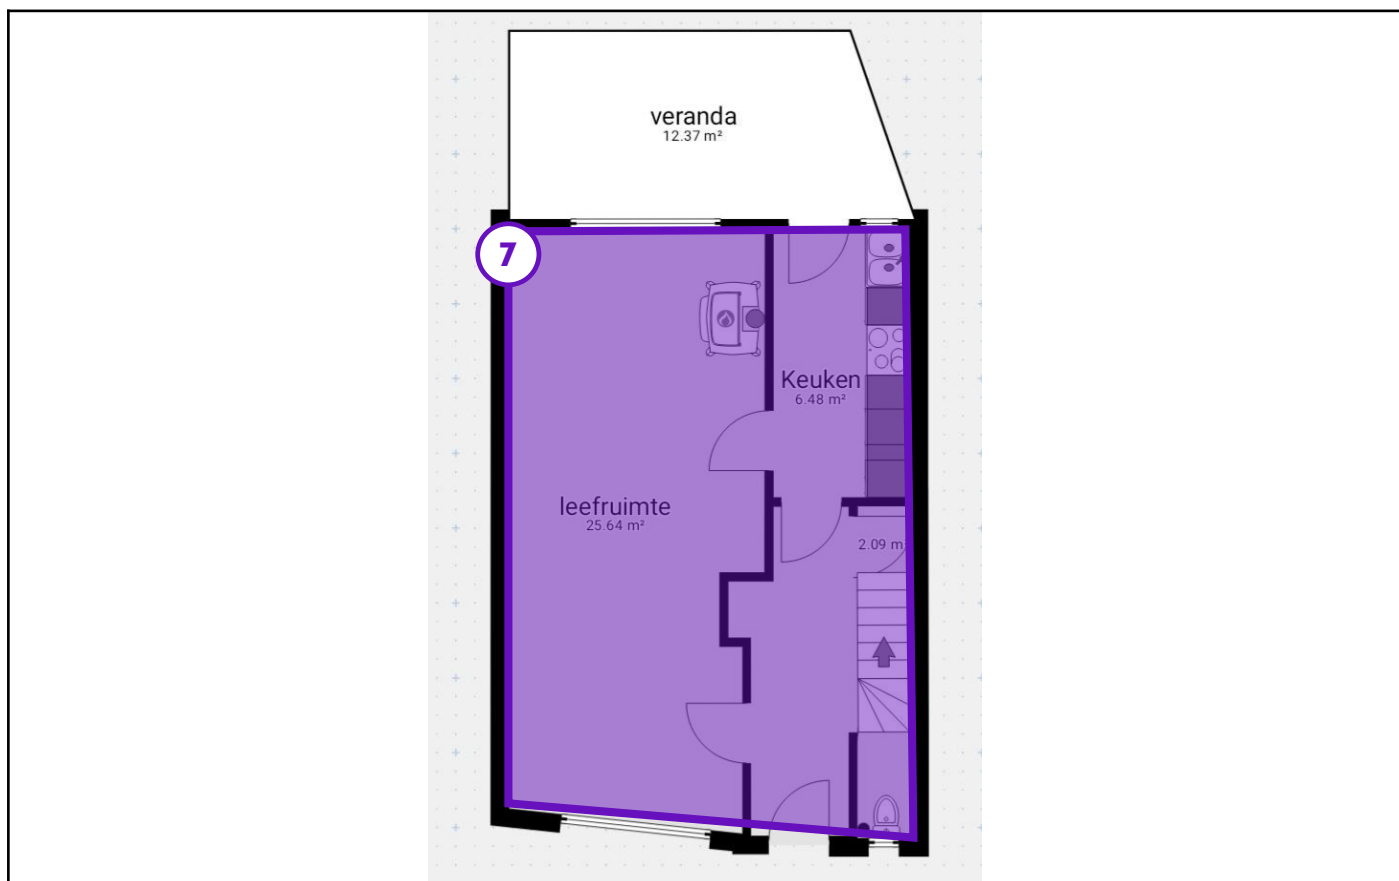
Plan 1.11: gelijkvloers woning

Beschrijving	Type	Actie
7. Plafond	Advies	-

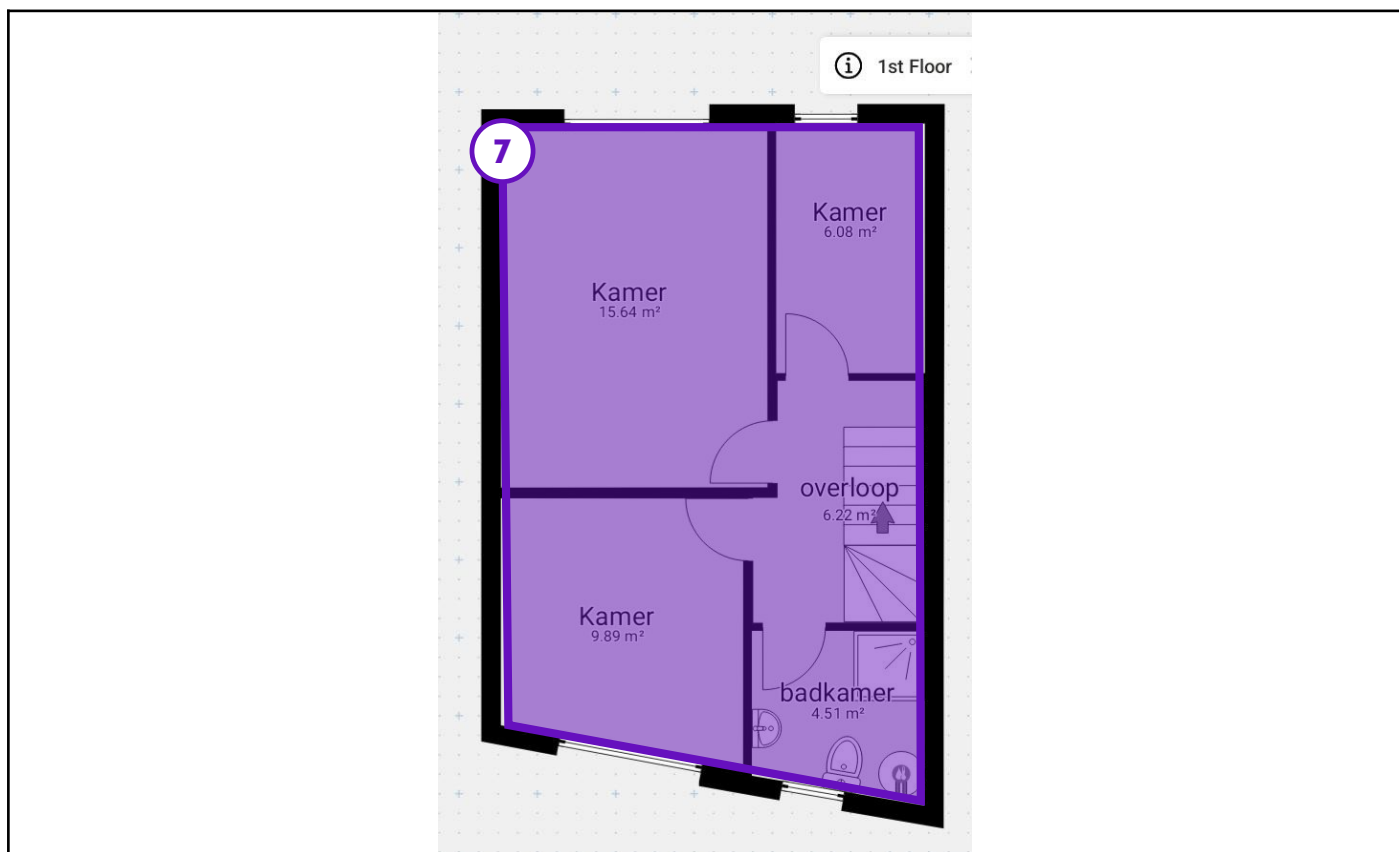
Plan 1.12: 1e verdieping

Beschrijving	Type	Actie
7. Plafond	Advies	-

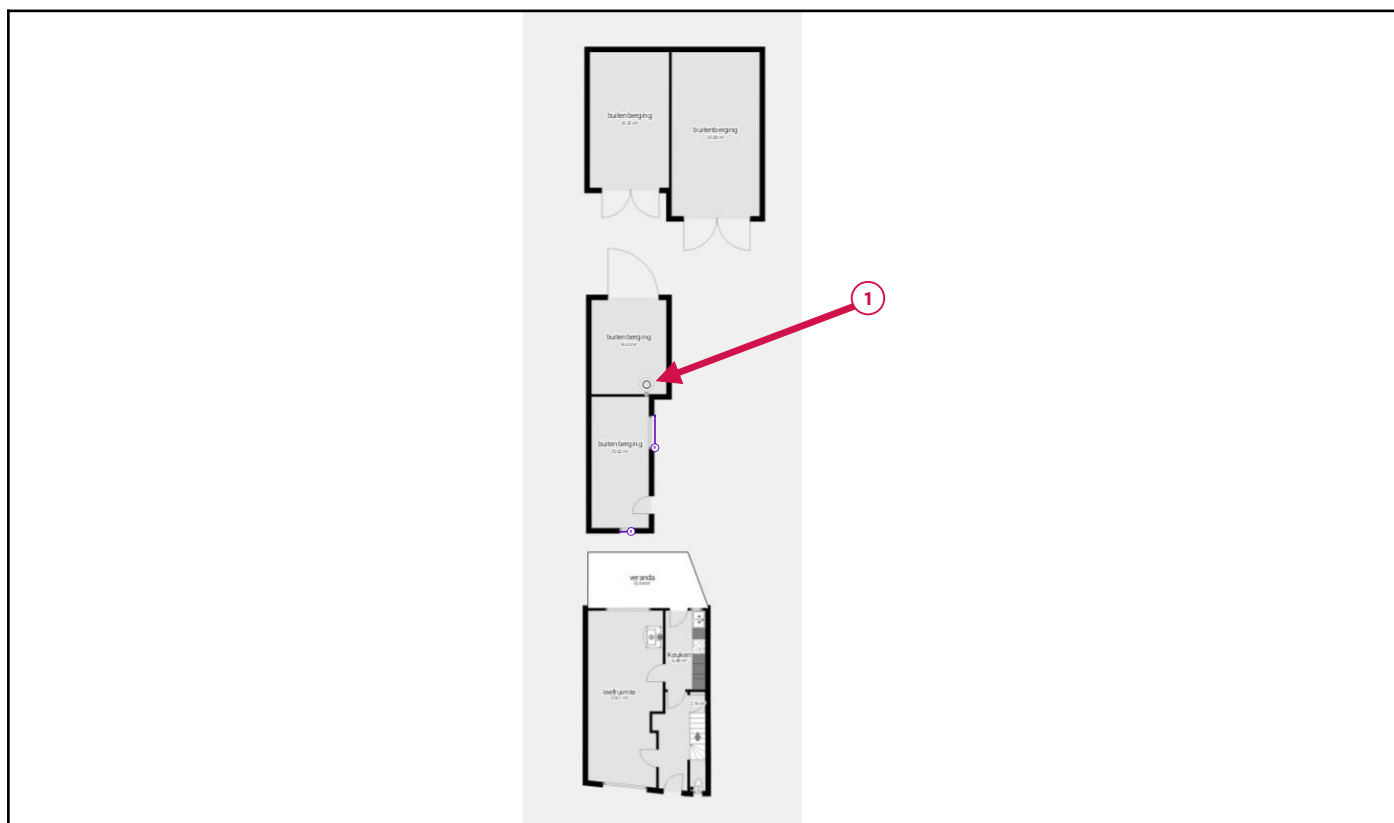
Plan 2.1: gelijkvloers

Beschrijving	Type	Actie
1. beschermkap cementbuis 2e buitenberging	Asbestmateriaal	Dringend verwijderen
9. Mastiek Raam	Advies	-

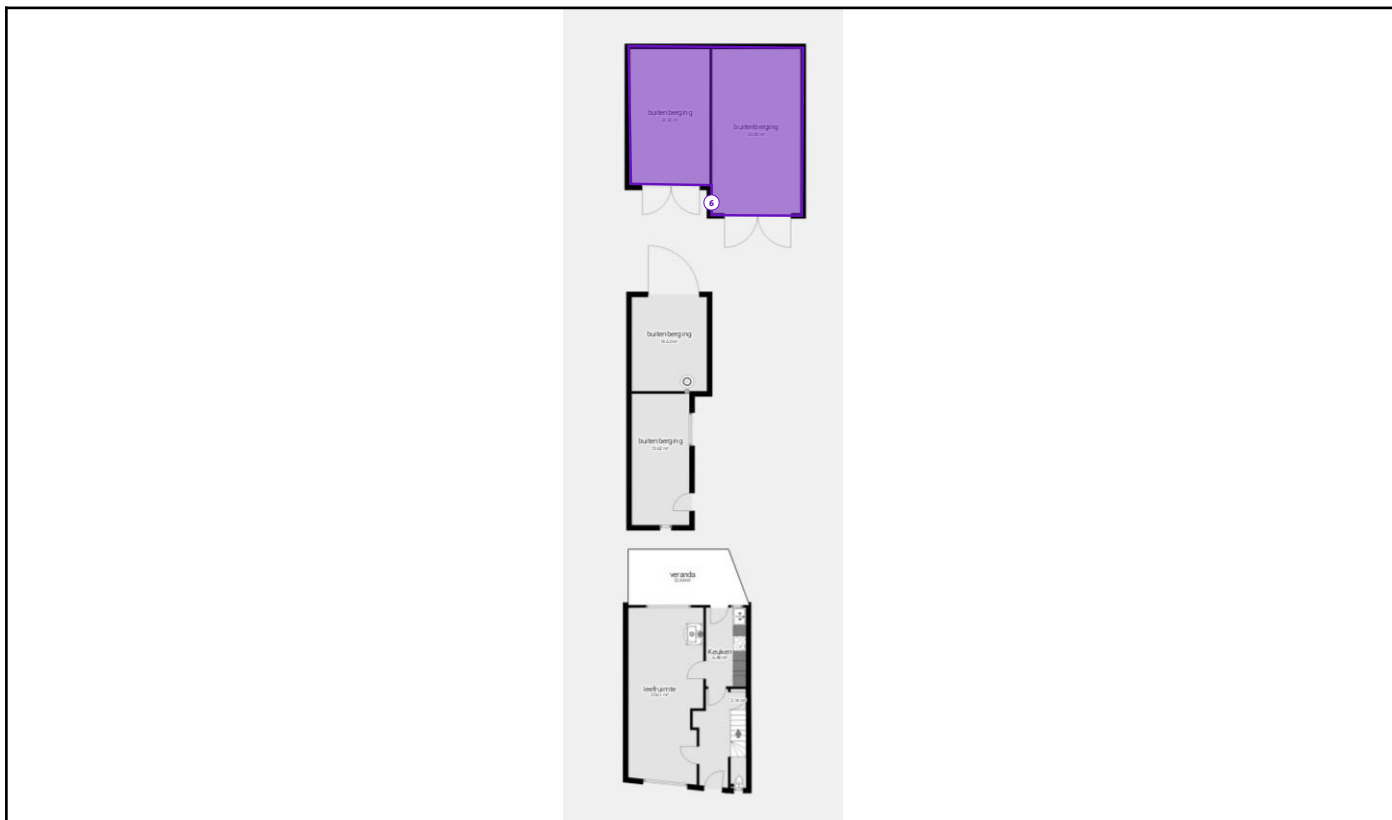
Plan 3.1: gelijkvloers

Beschrijving	Type	Actie
6. Achterste buitenbergingen	Advies	-
