# Asbestinventarisatetest

Uebergdreef 24, 9160 Lokeren

Attestnummer : 20240605-000335.000

## Niet-asbestveilig

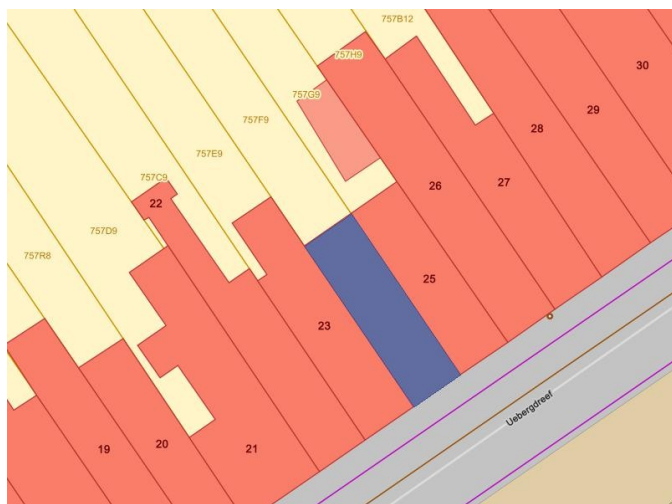
# Zone 1: Hoofdgebouw

- 2 Asbestmaterialen**
- 0 Beperkingen
- 0 Uitsluitingen
- 0 Roerende goederen
- 0 Puin, steenslag, (water)bodem
- 3 Adviezen**
- 3 Geen asbest**

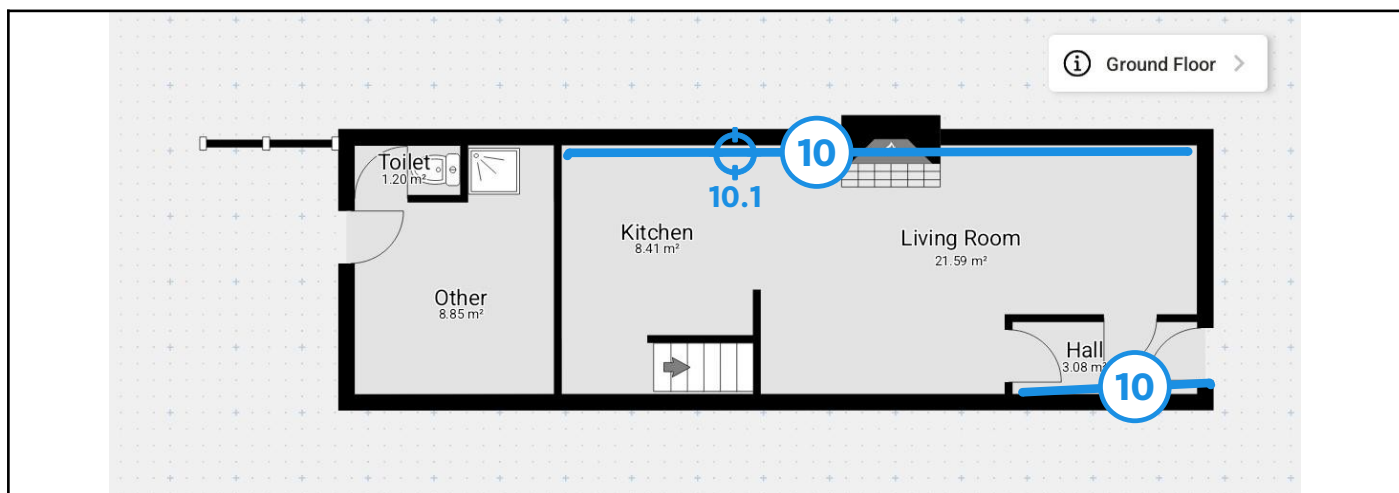
## Plan 1.1: Pleister muren gelijkvloers

Beschrijving	Type	Actie
10. Pleister muren	Geen asbest	-
10.1 Code: M1	Mengmonster	-

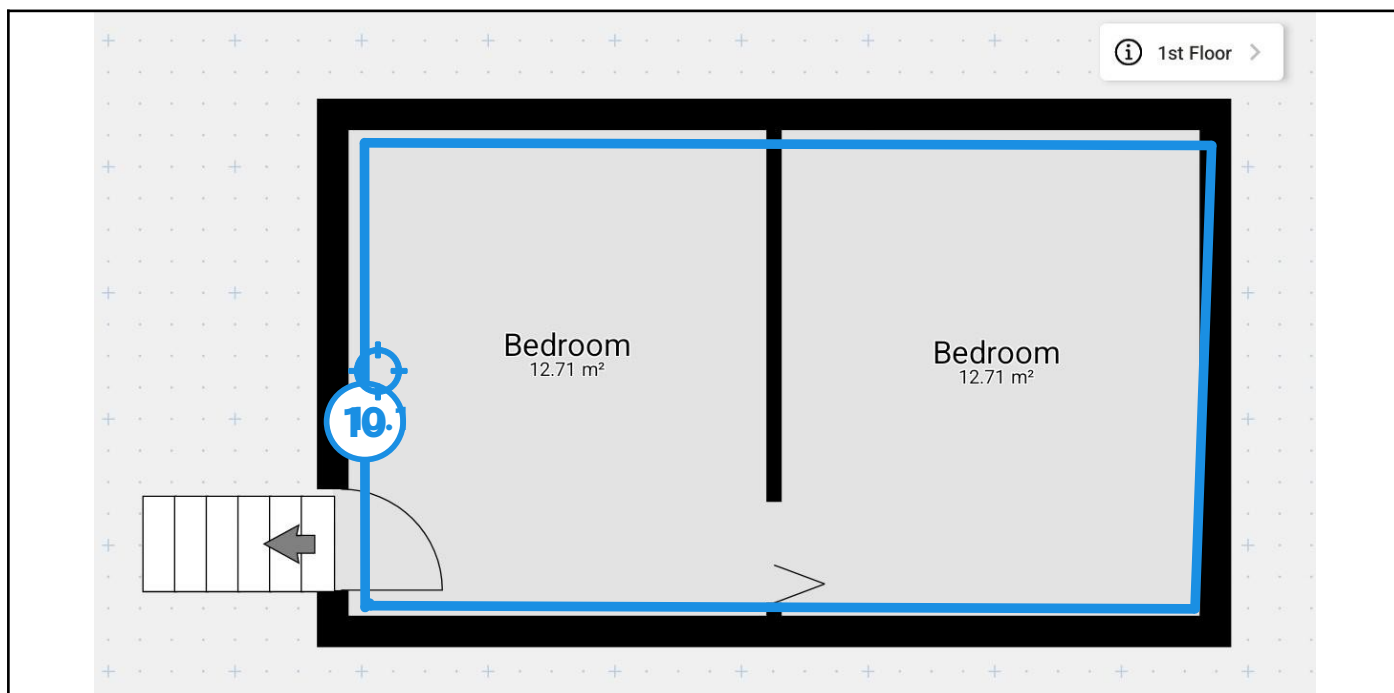
## Plan 1.2: Pleister muren 1e verdiep

Beschrijving	Type	Actie
10. Pleister muren	Geen asbest	-
10.1 Code: M1	Mengmonster	-

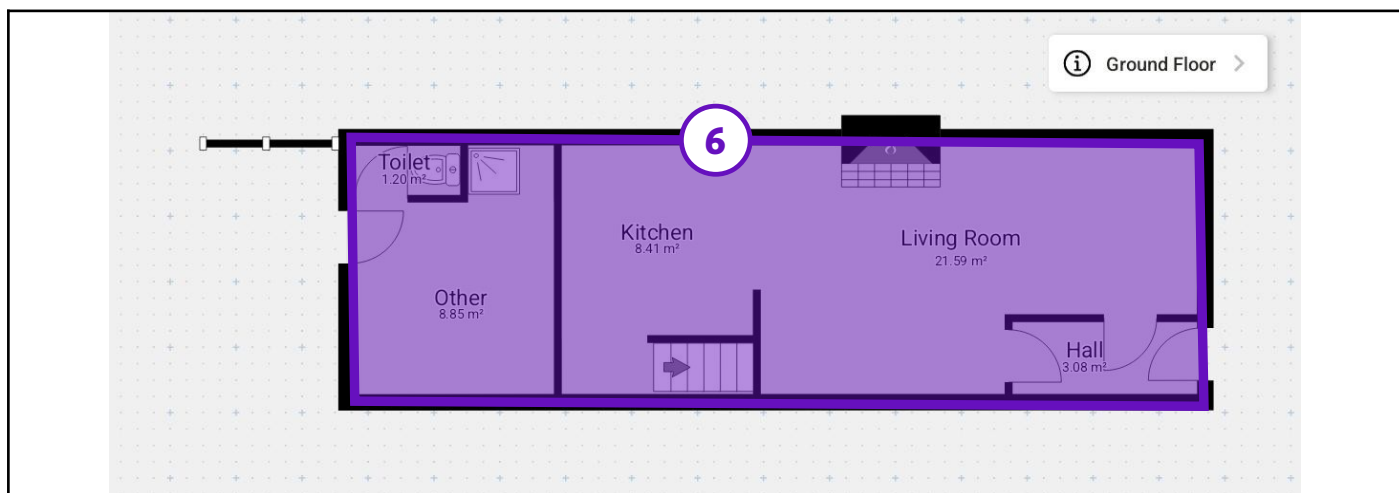
## Plan 1.3: Plafond gelijkvloers

Beschrijving	Type	Actie
6. Valse plafonds	Advies	-

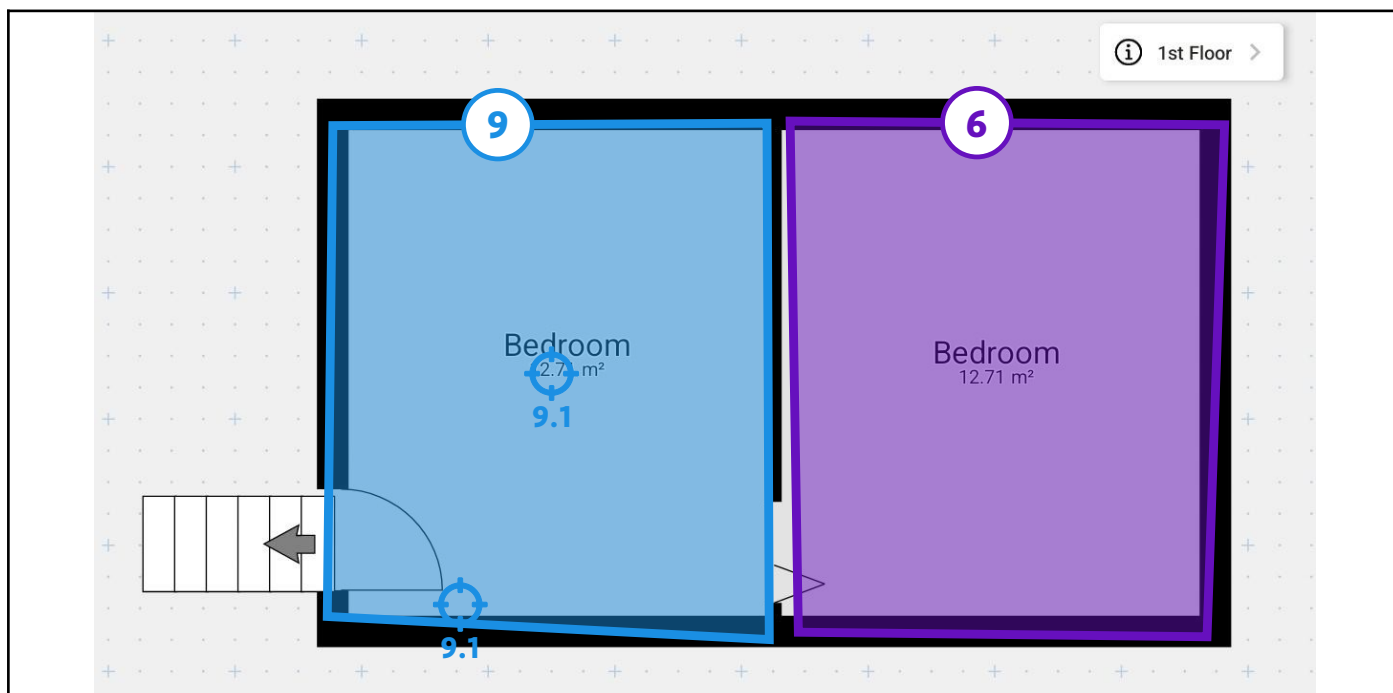
## Plan 1.4: Plafond 1e verdiep

Beschrijving	Type	Actie
6. Valse plafonds	Advies	-
9. Pleister plafond	Geen asbest	-
9.1 Code: M2	Mengmonster	-

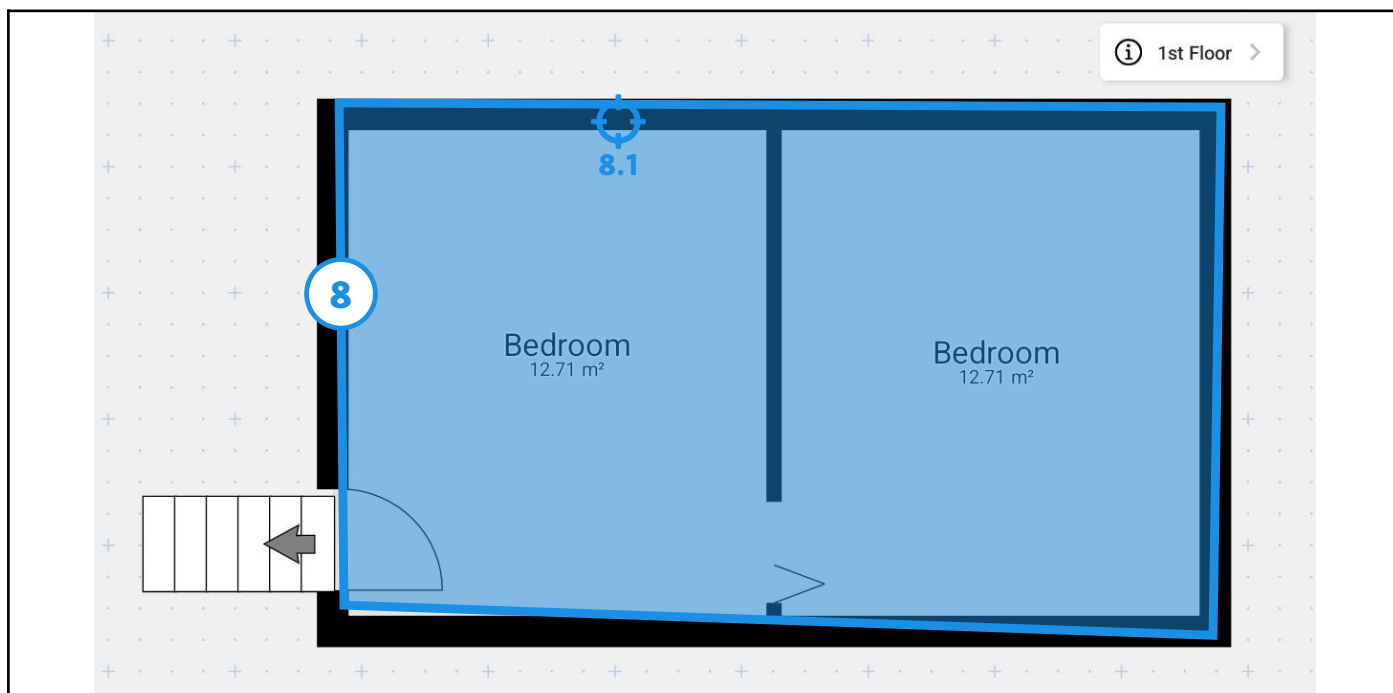
## Plan 1.6: 1e verdiep

Beschrijving	Type	Actie
8. Vinyl	Geen asbest	-
8.1 Code: M3	Puntmonster	-

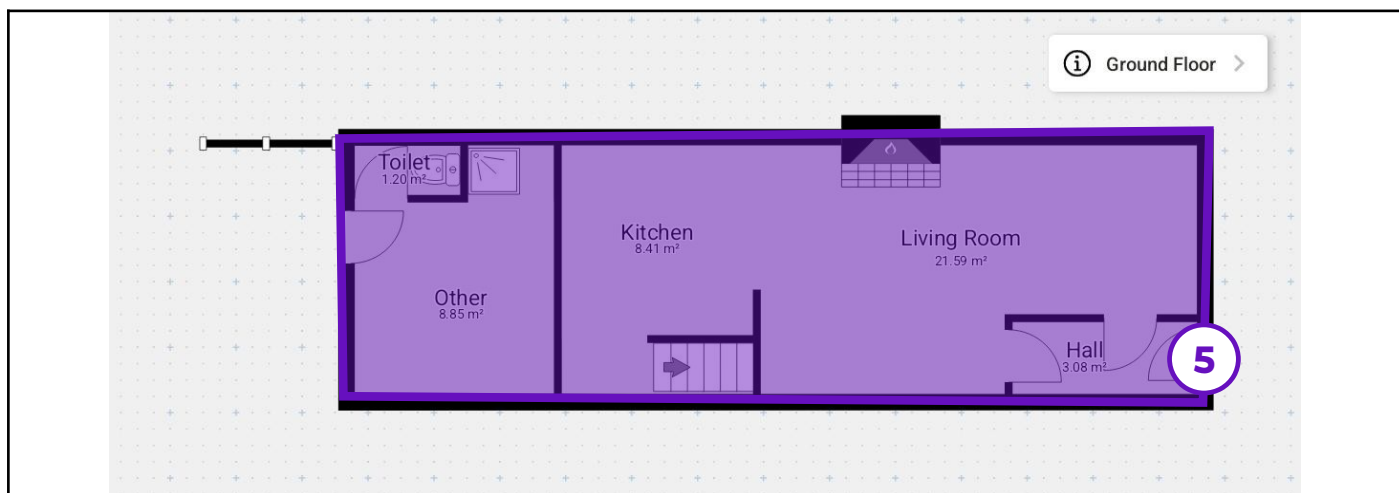
## Plan 1.7: Onderdak

Beschrijving	Type	Actie
5. Onderdak platen	Advies	-

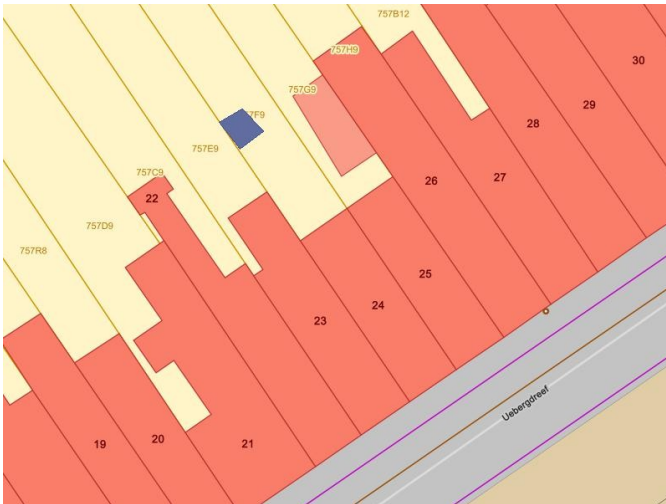
## Zone 2: Tuinhuis

- 0 Asbestmaterialen
- 0 Beperkingen
- 0 Uitsluitingen
- 0 Roerende goederen
- 0 Puin, steenslag, (water)bodem
- 1 Adviezen**
- 0 Geen asbest

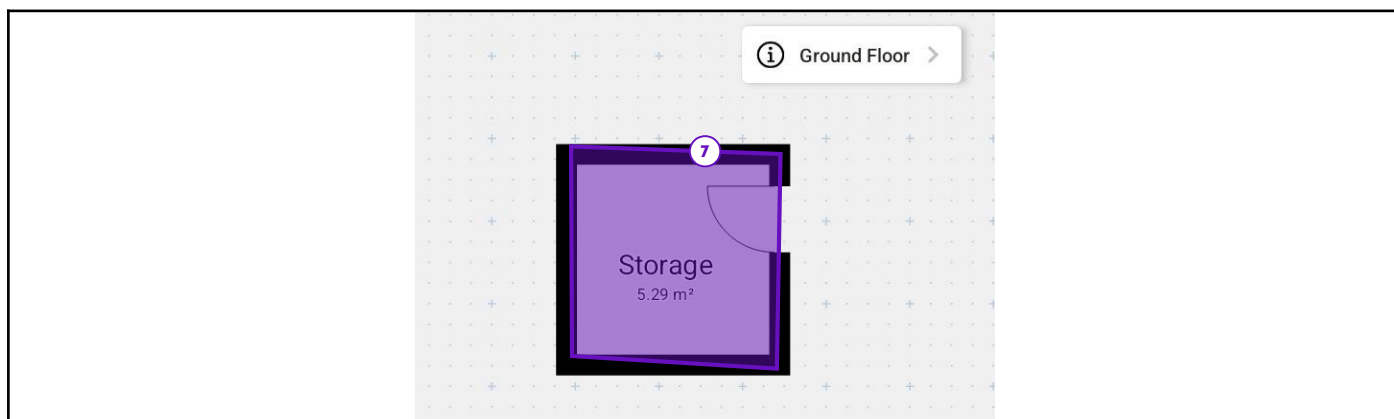
## Plan 2.1: Tuinhuis

Beschrijving	Type	Actie
7. Tuinhuis	Advies	-

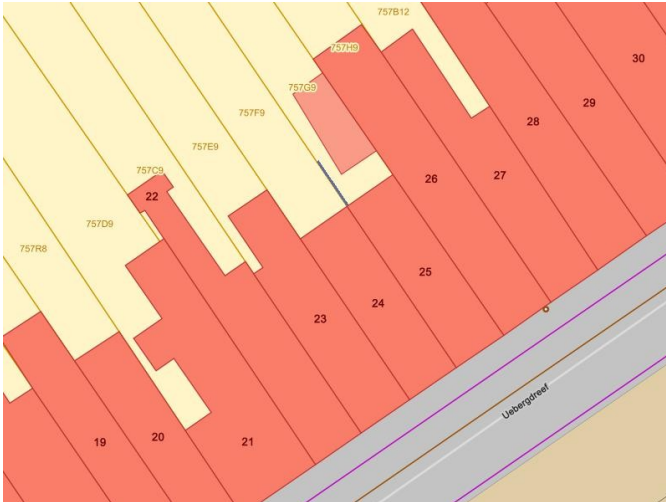
## Zone 3: Tussenmuur

- 1 Asbestmateriaal**
- 0 Beperking
- 0 Uitsluiting
- 0 Roerend goed
- 0 Puin, steenslag, (water)bodem
- 0 Advies
- 0 Geen asbest
