Asbestinventarisatetest

Oude-Bruglaan 112B/6, 9160 Lokeren

Attestnummer : 20241009-000273.000

Uitgegeven op : 09.10.2024

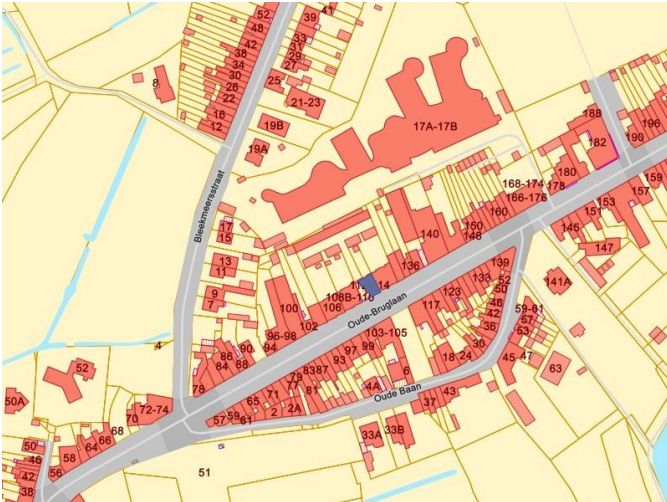
Zone 1: Hoofdgebouw

- 0 Asbestmaterialen
- 0 Beperkingen
- 0 Uitsluitingen
- 0 Roerende goederen
- 0 Puin, steenslag, (water)bodem
- 3 Adviezen
- 2 Geen asbest

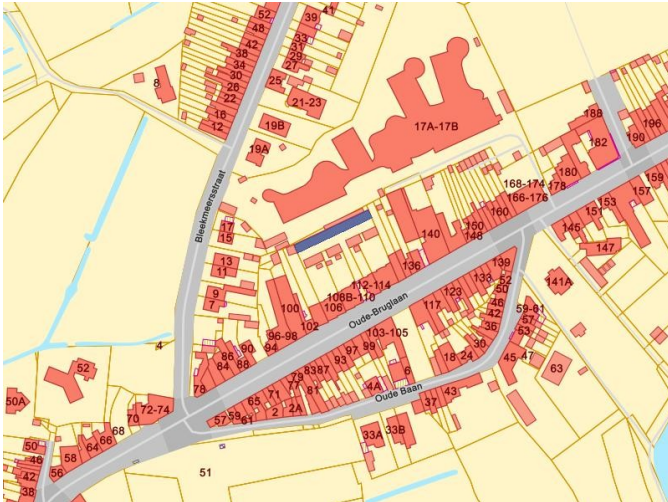
Zone 2: Hoofdgebouw

- 0 Asbestmaterialen
- 0 Beperkingen
- 0 Uitsluitingen
- 0 Roerende goederen
- 0 Puin, steenslag, (water)bodem
- 0 Adviezen
- 0 Geen asbest
