Asbestinventarisatetest

Snepstraat 51, 9160 Lokeren

Attestnummer : 20241016-000218.000

Niet-asbestveilig

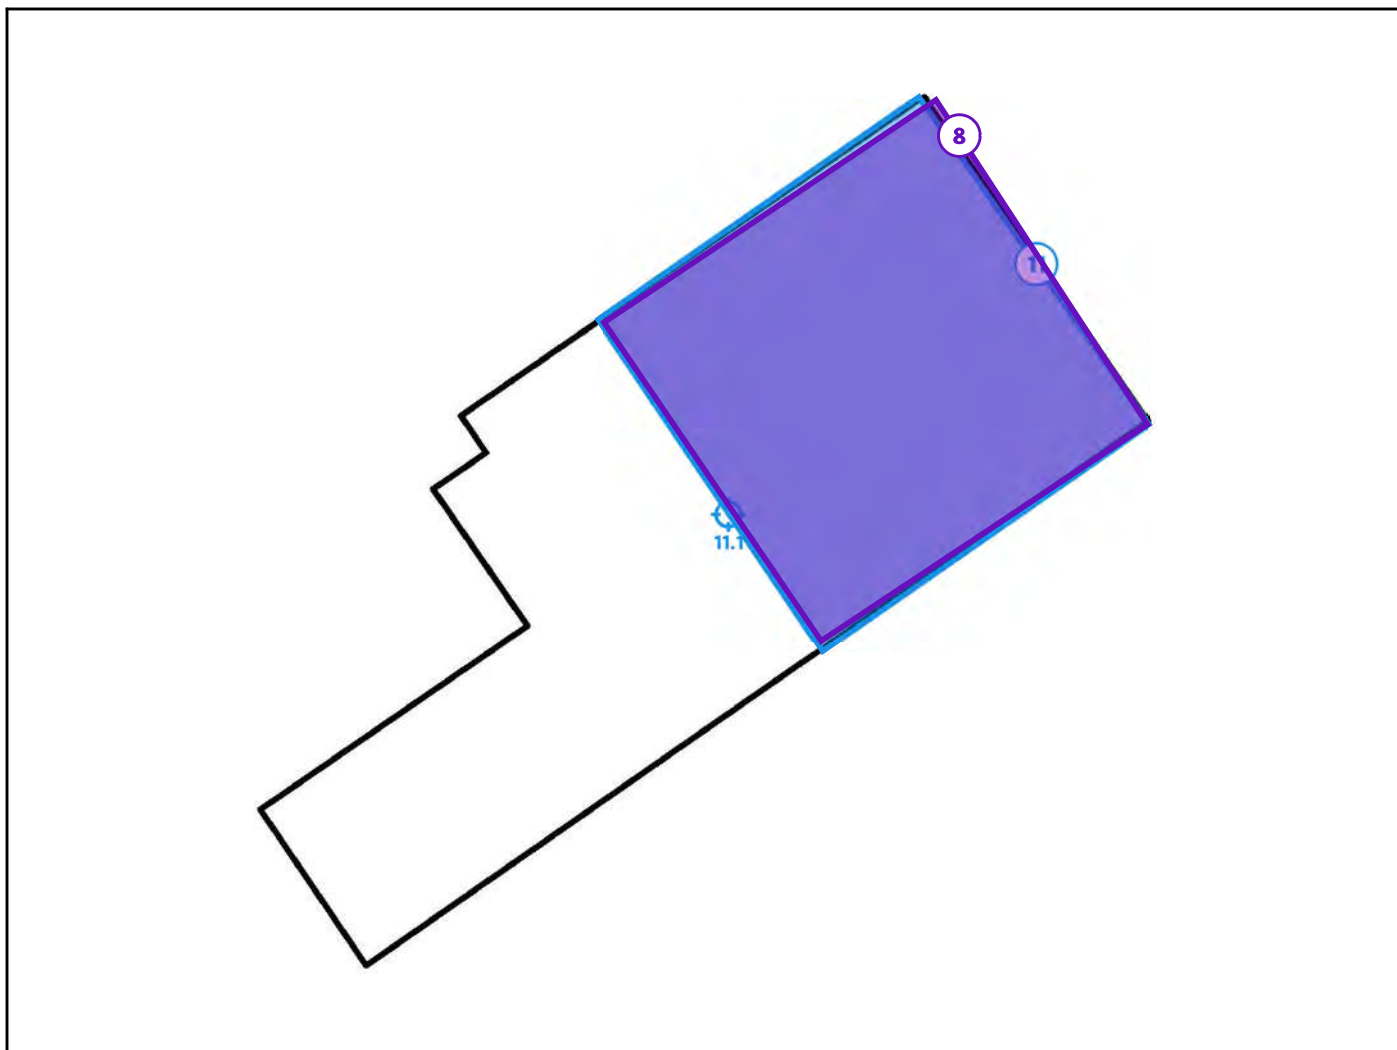
Plan 1.3: M05 - DAKLEI

Beschrijving	Type	Actie
8. ONDERDAK NIET INSPECTEERBAAR	Advies	-
11. M05 - DAKLEI	Geen asbest	-
11.1 Code: M05 - DAKLEI	Puntmonster	-

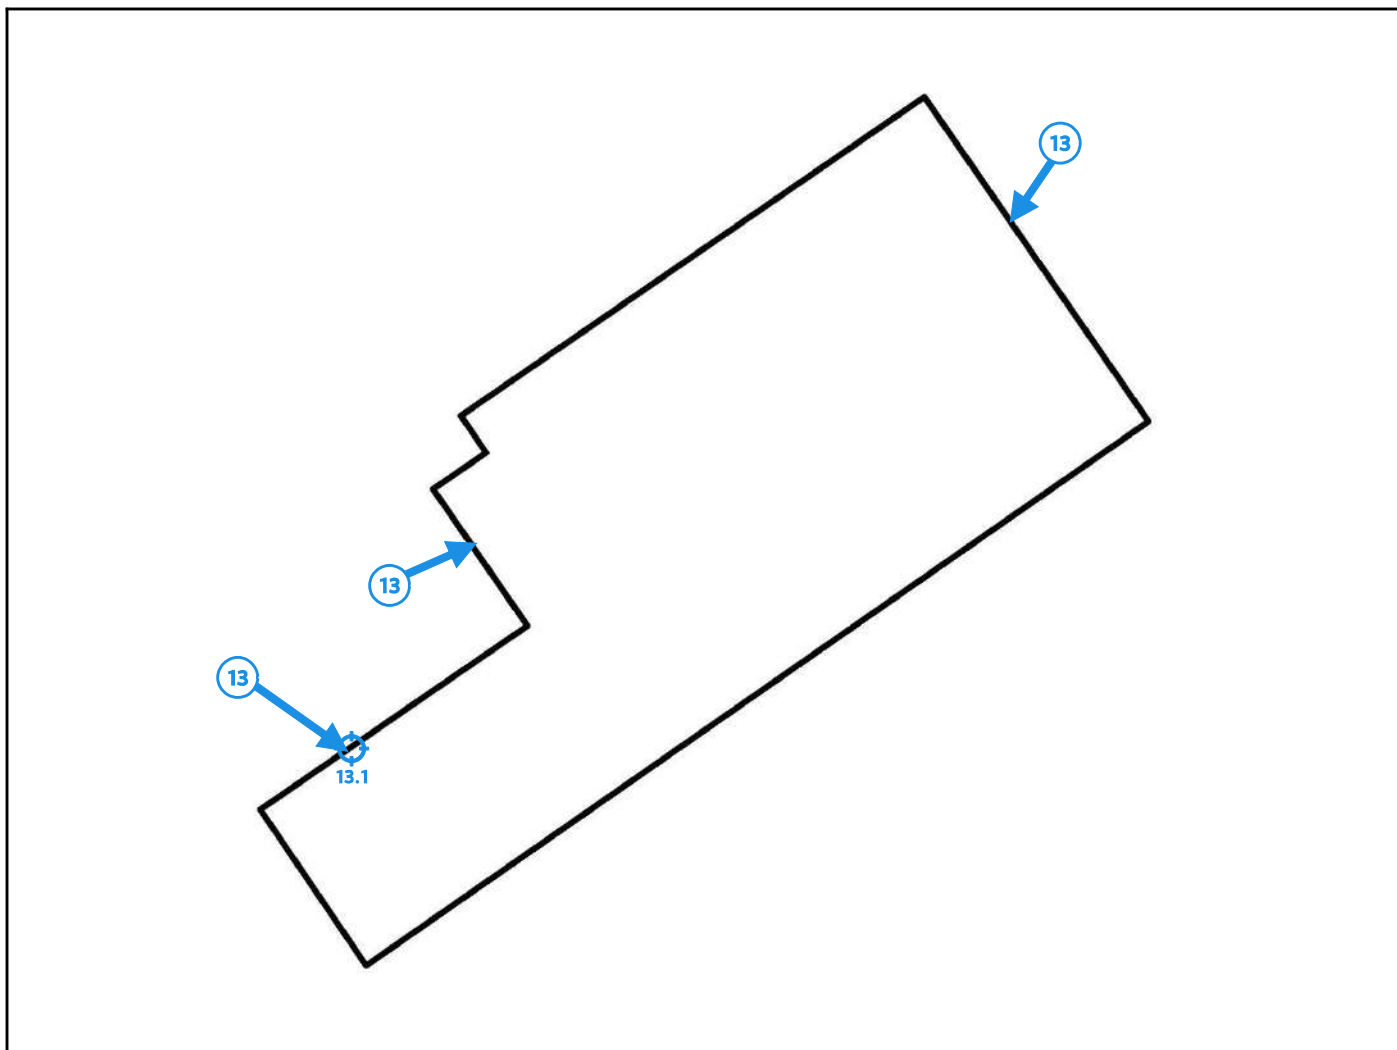
Plan 1.4: M12 - MASTIEK

Beschrijving	Type	Actie
13. M12 - MASTIEK -	Geen asbest	-
13.1 Code: M12 - MASTIEK -	Mengmonster	-

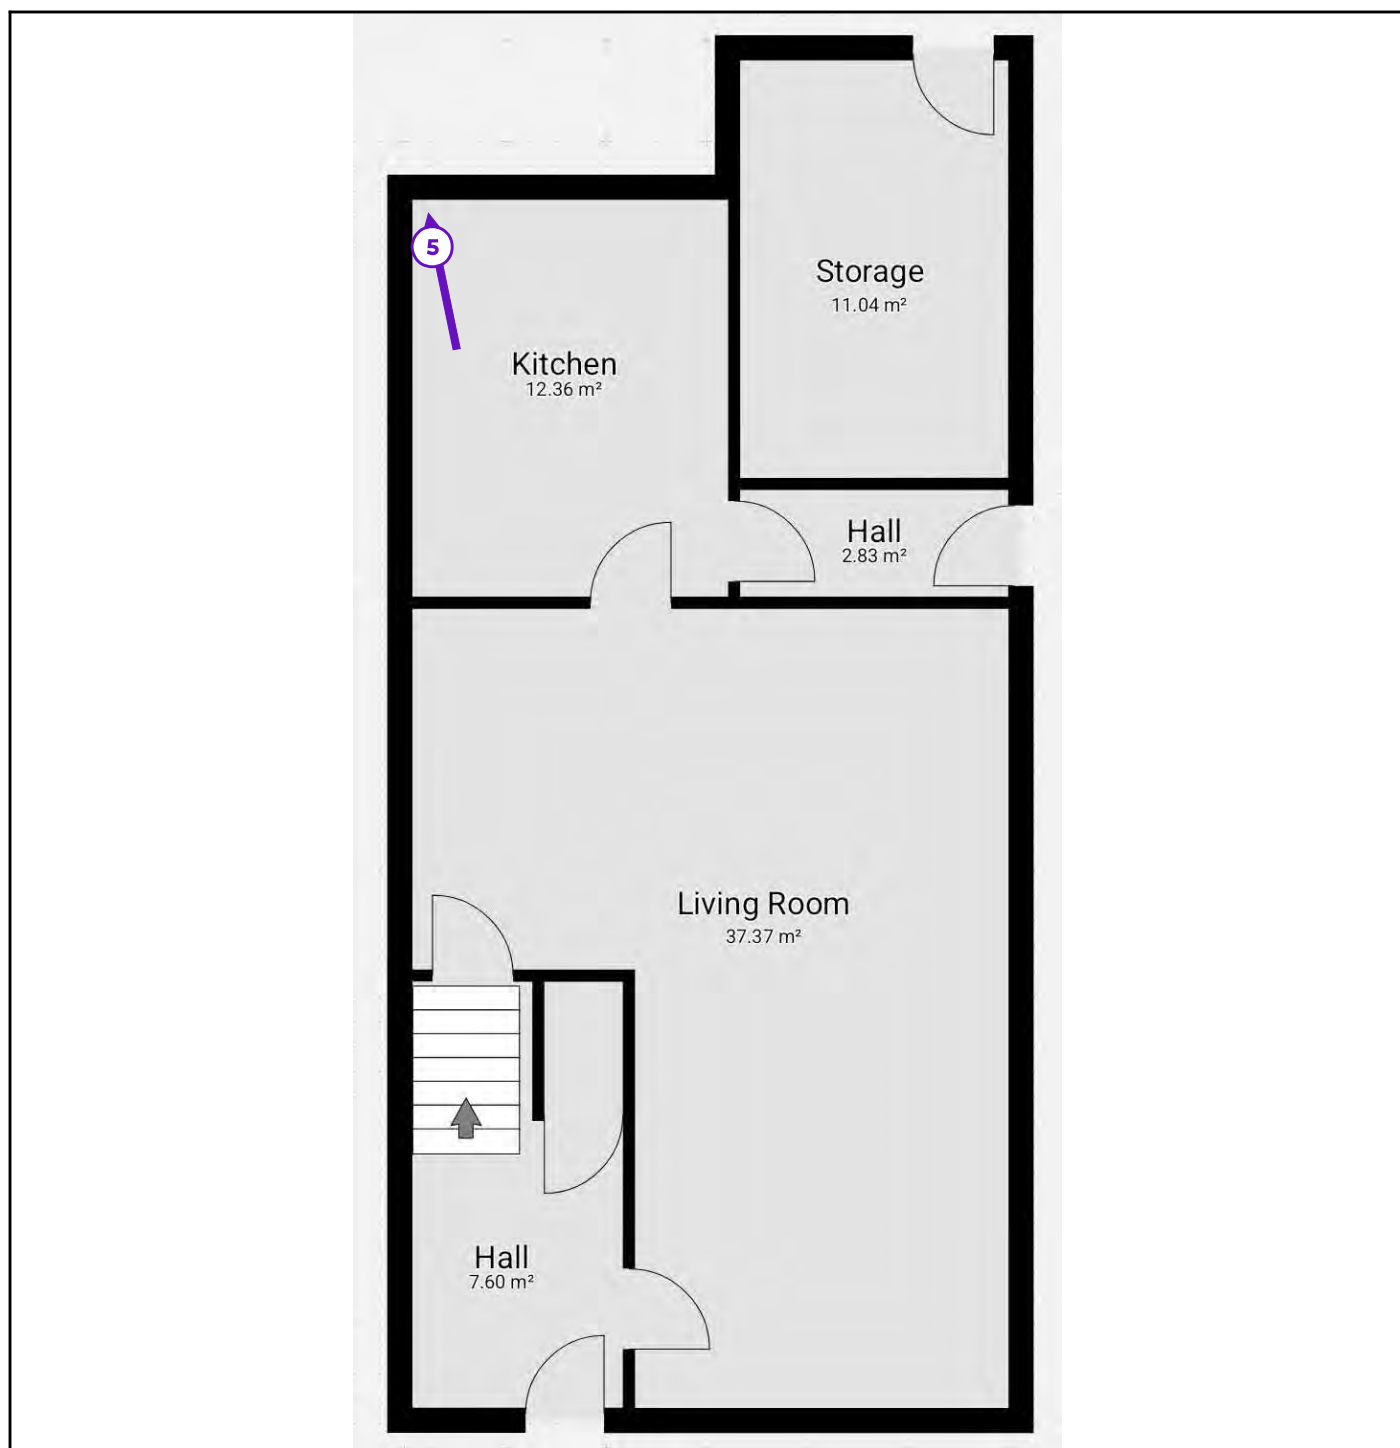
Plan 1.6: TOUW KACHEL

Beschrijving	Type	Actie
5. TOUW KACHEL	Advies	-

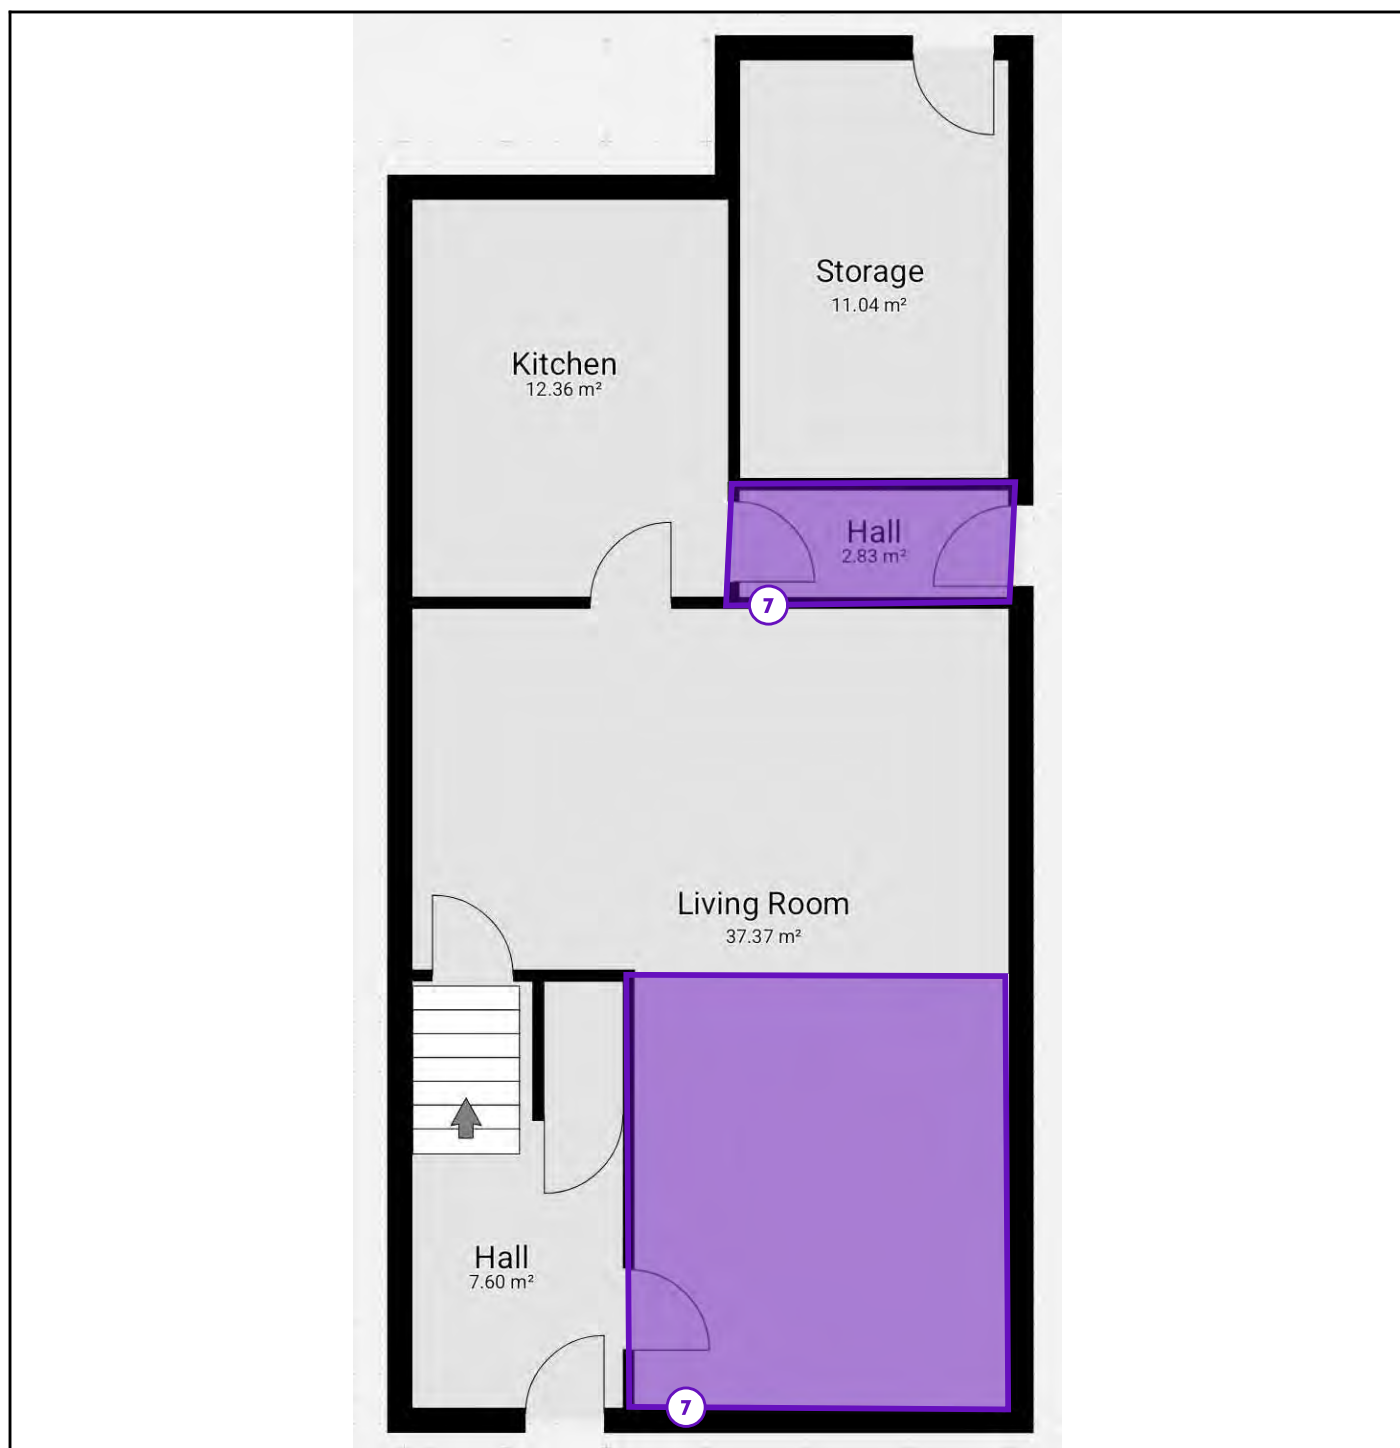
Plan 1.7: VALSE PLAFONDS

Beschrijving	Type	Actie
7. VALSE PLAFONDS	Advies	-

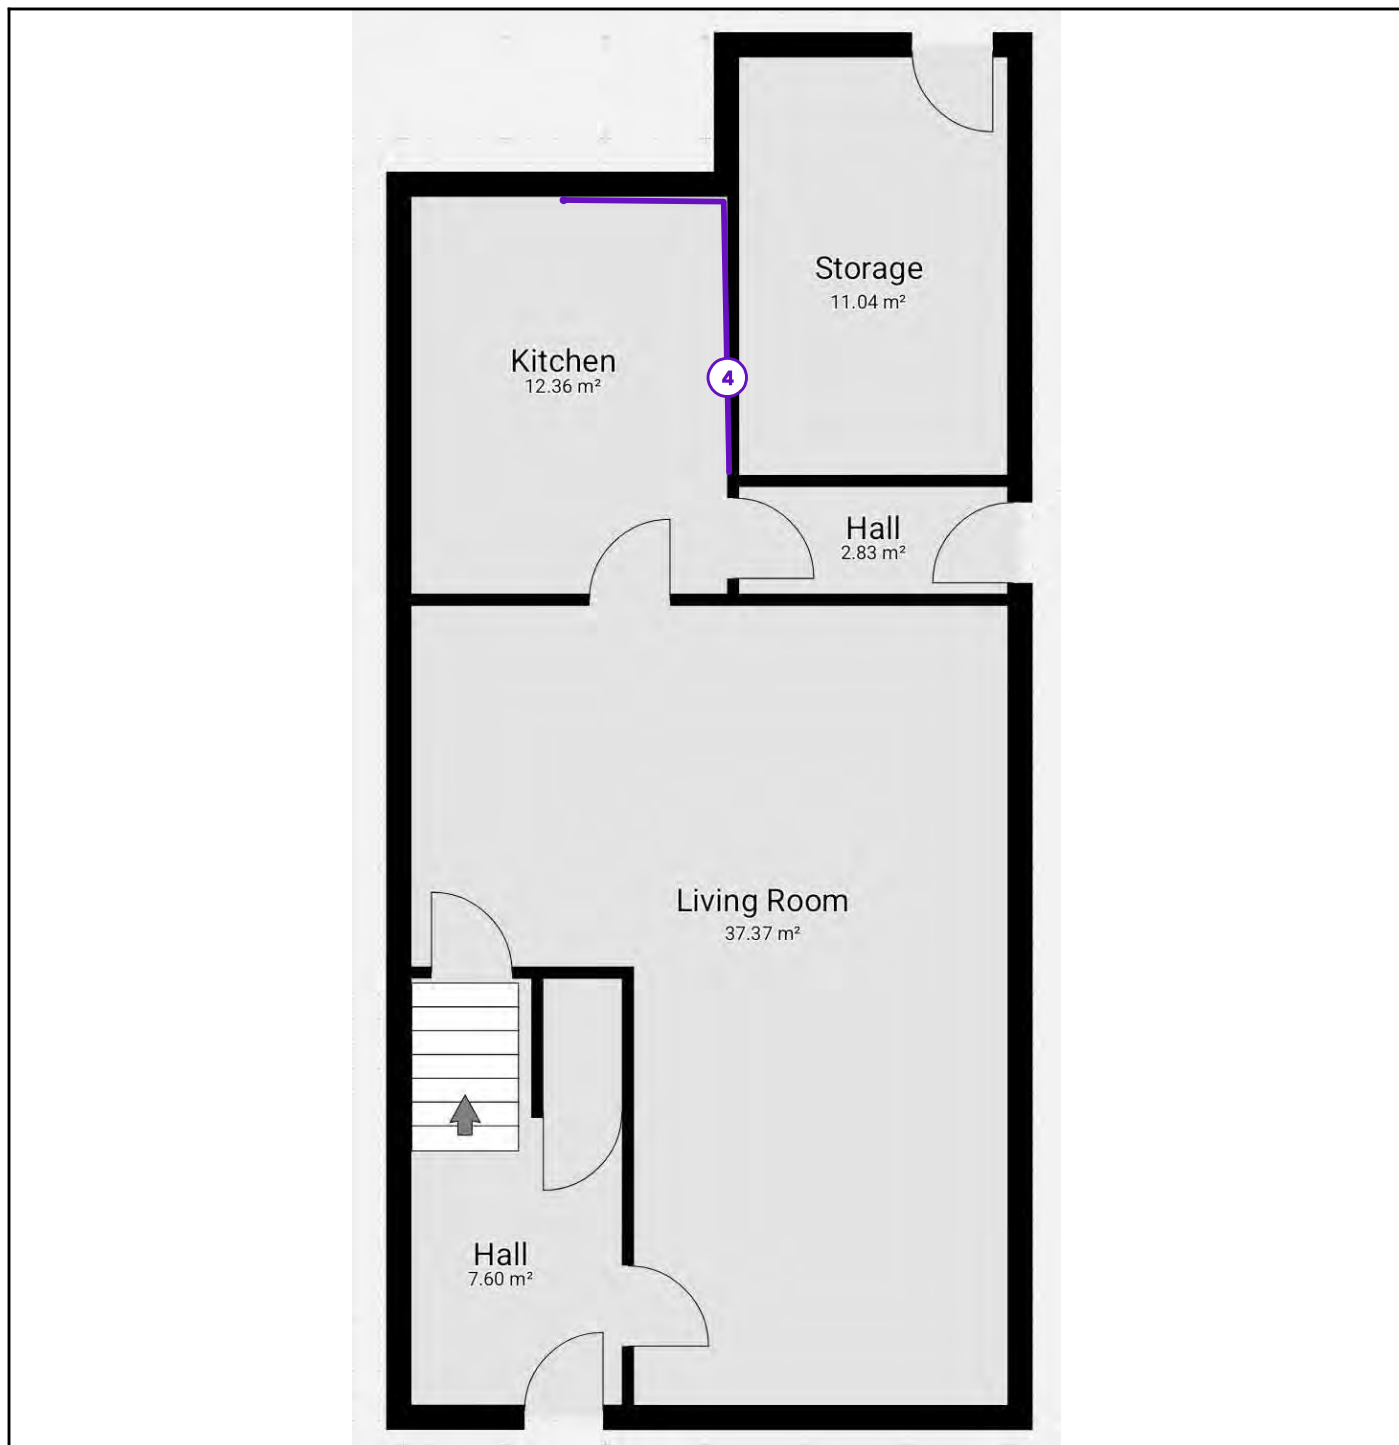
Plan 1.8: WANDTEGELLIJMLAAG - KEUKEN/BADKAMER

Beschrijving	Type	Actie
4. WANDTEGELLIJMLAAG - KEUKEN/BADKAMER	Advies	-

Aan de muren werden als afwerking faience bevestigd . Wandtegels kunnen bevestigd zijn met lijm, in deze kan asbest aanwezig zijn. Er was geen schade aan de wanden dus kan er geen staal genomen worden op een niet-destructieve manier.

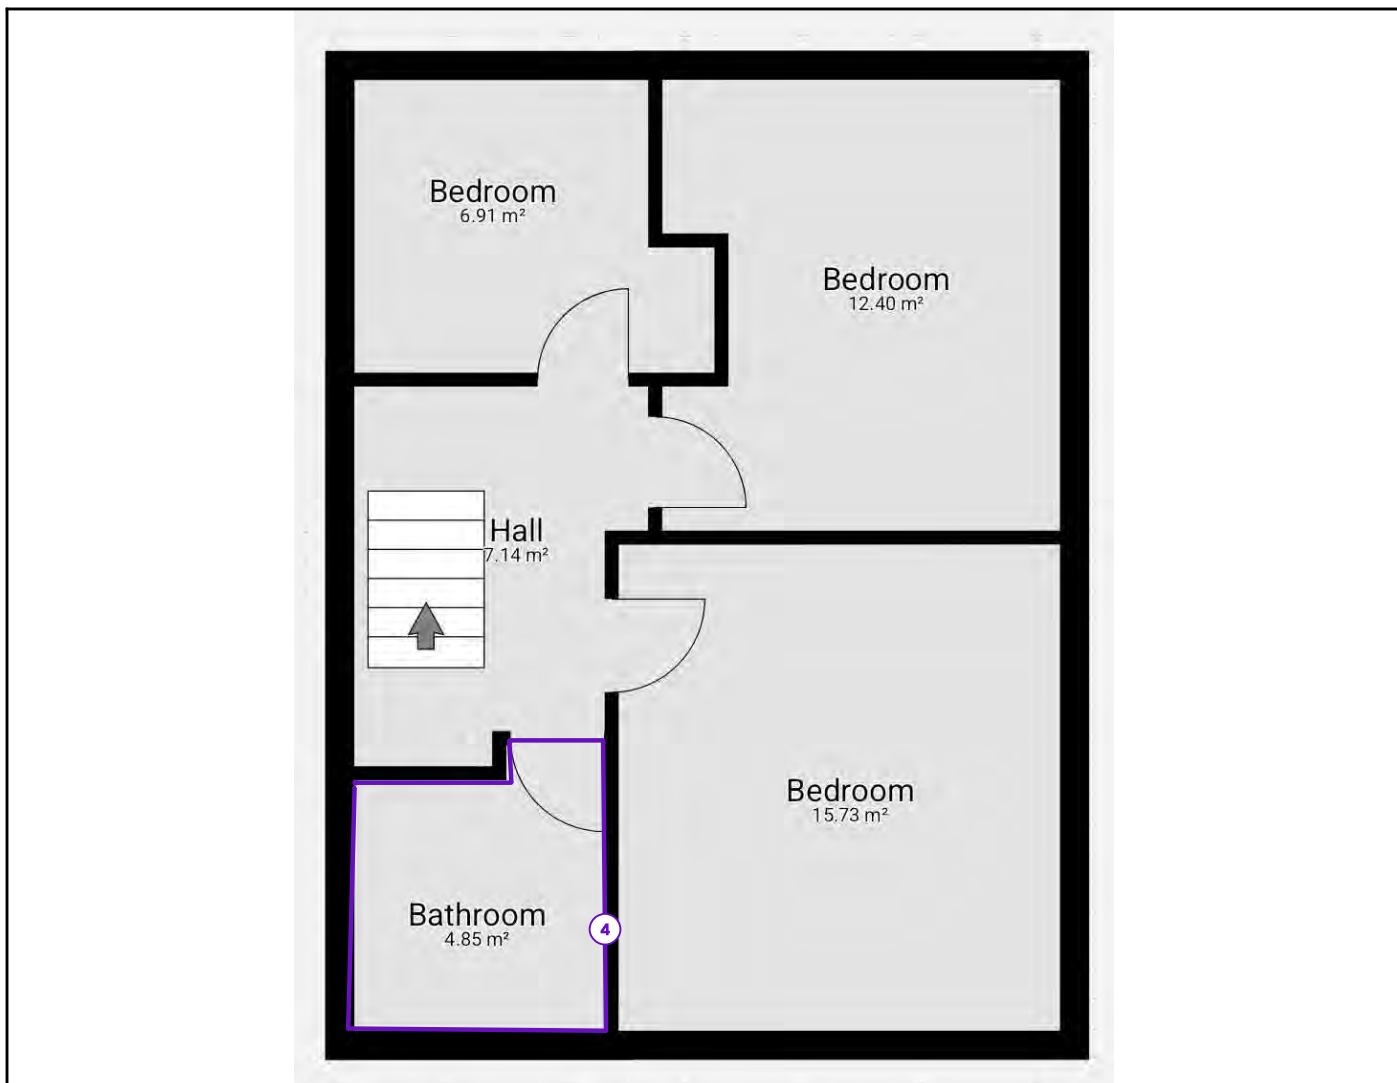
Plan 1.9: WANDTEGELLIJMLAAG - KEUKEN/BADKAMER

Beschrijving	Type	Actie
4. WANDTEGELLIJMLAAG - KEUKEN/BADKAMER	Advies	-

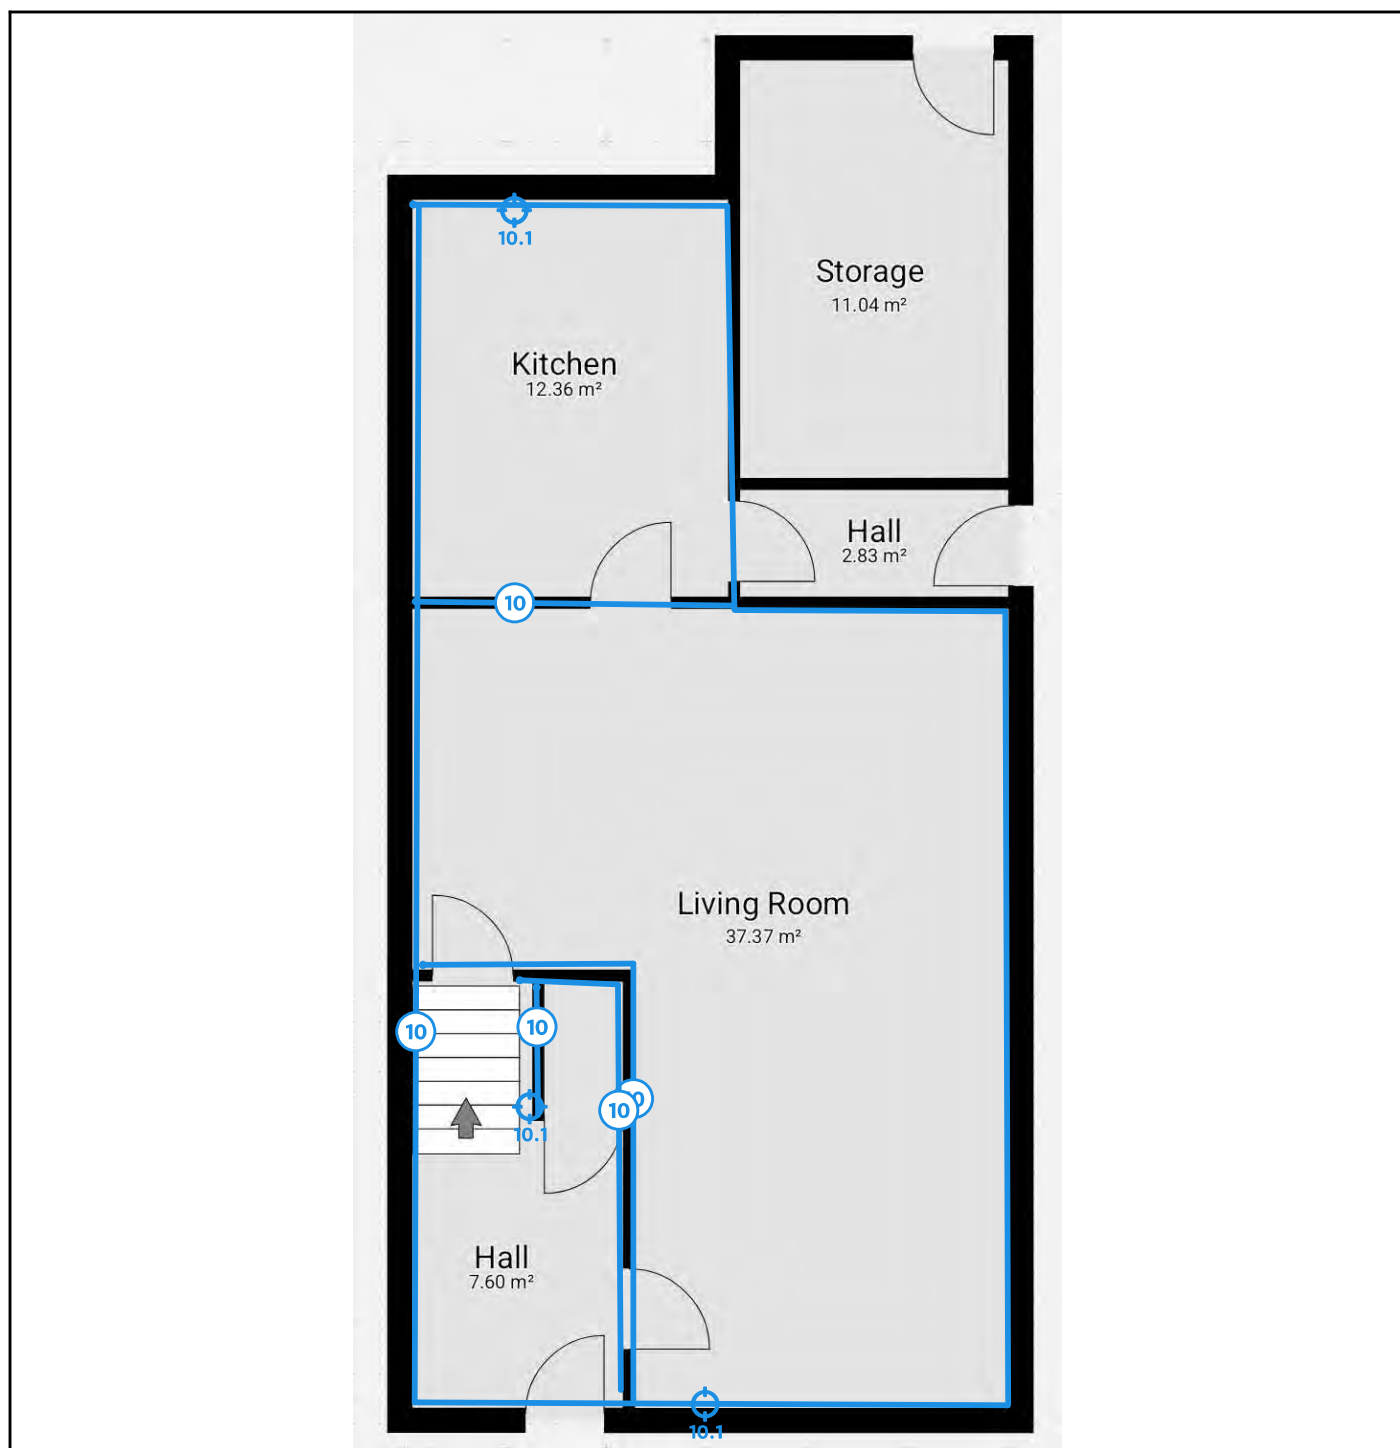
Plan 1.10: M01 - PLEISTERMUUR

Beschrijving	Type	Actie
10. M01 - PLEISTERMUUR	Geen asbest	-
10.1 Code: M01 - PLEISTERMUUR	Mengmonster	-

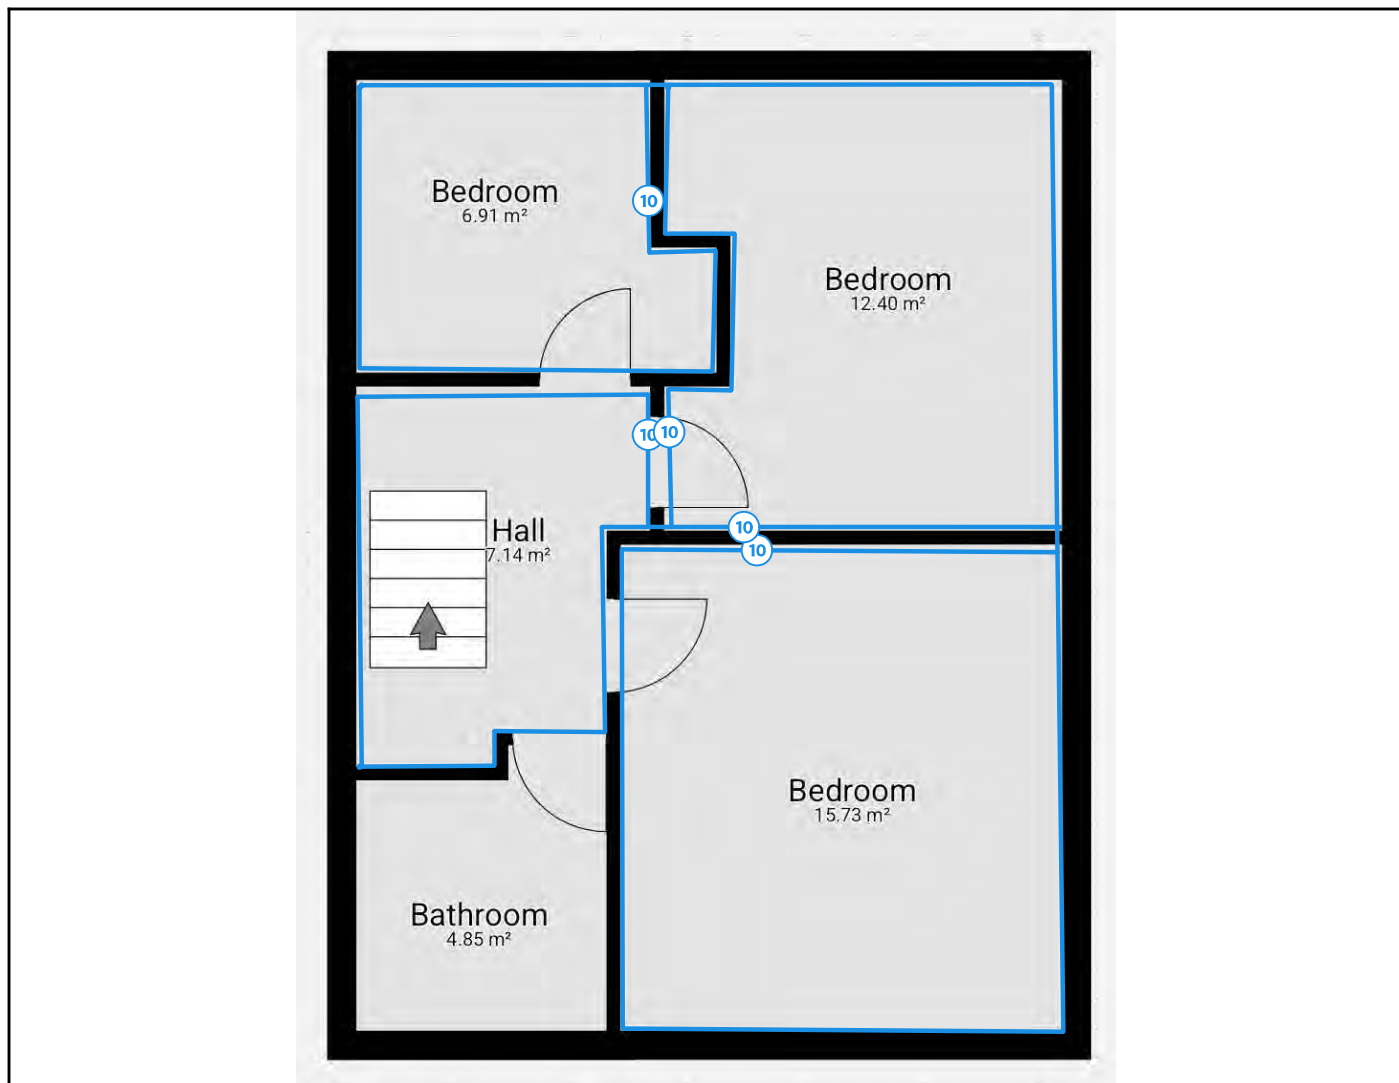
Plan 1.11: M01 - PLEISTERMUUR

Beschrijving	Type	Actie
10. M01 - PLEISTERMUUR	Geen asbest	-

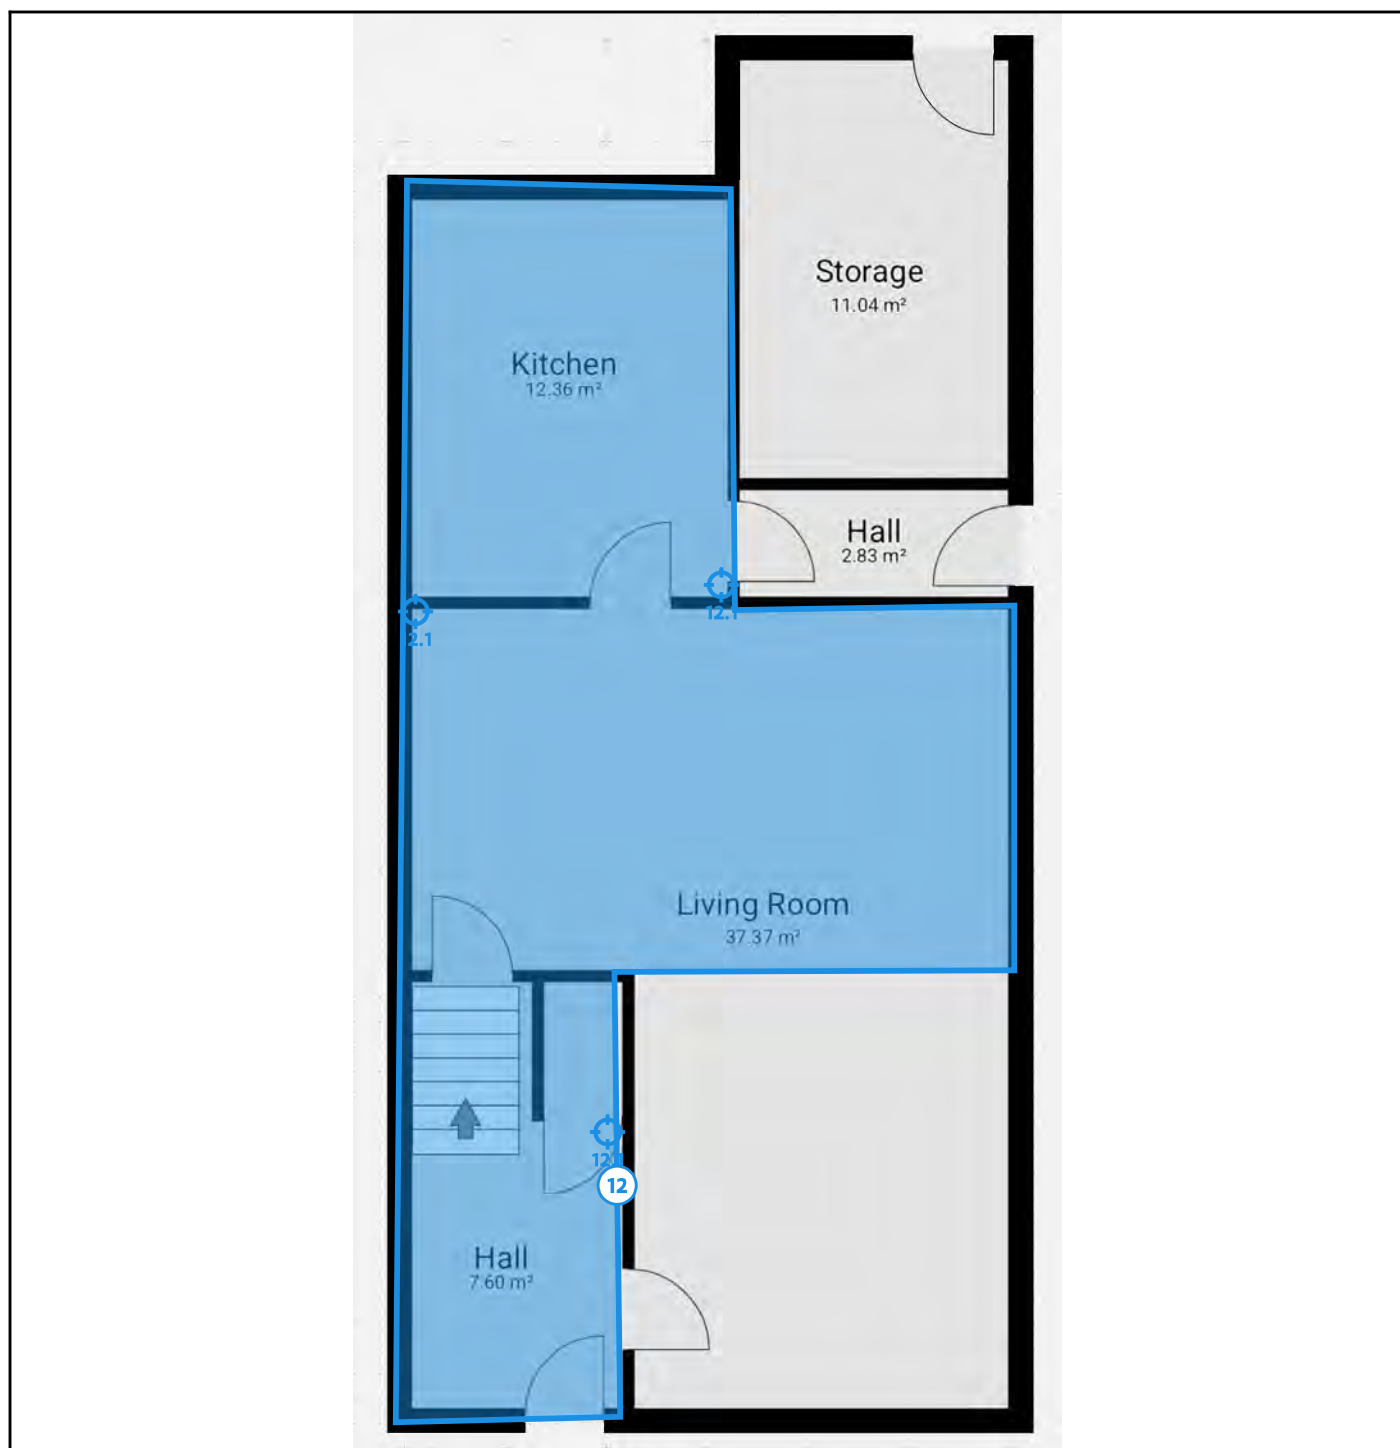
Plan 1.12: M02 - PLEISTER PLAFOND

Beschrijving	Type	Actie
12. M02 - PLEISTER PLAFOND	Geen asbest	-
12.1 Code: M02 - PLEISTERPLAFOND	Mengmonster	-

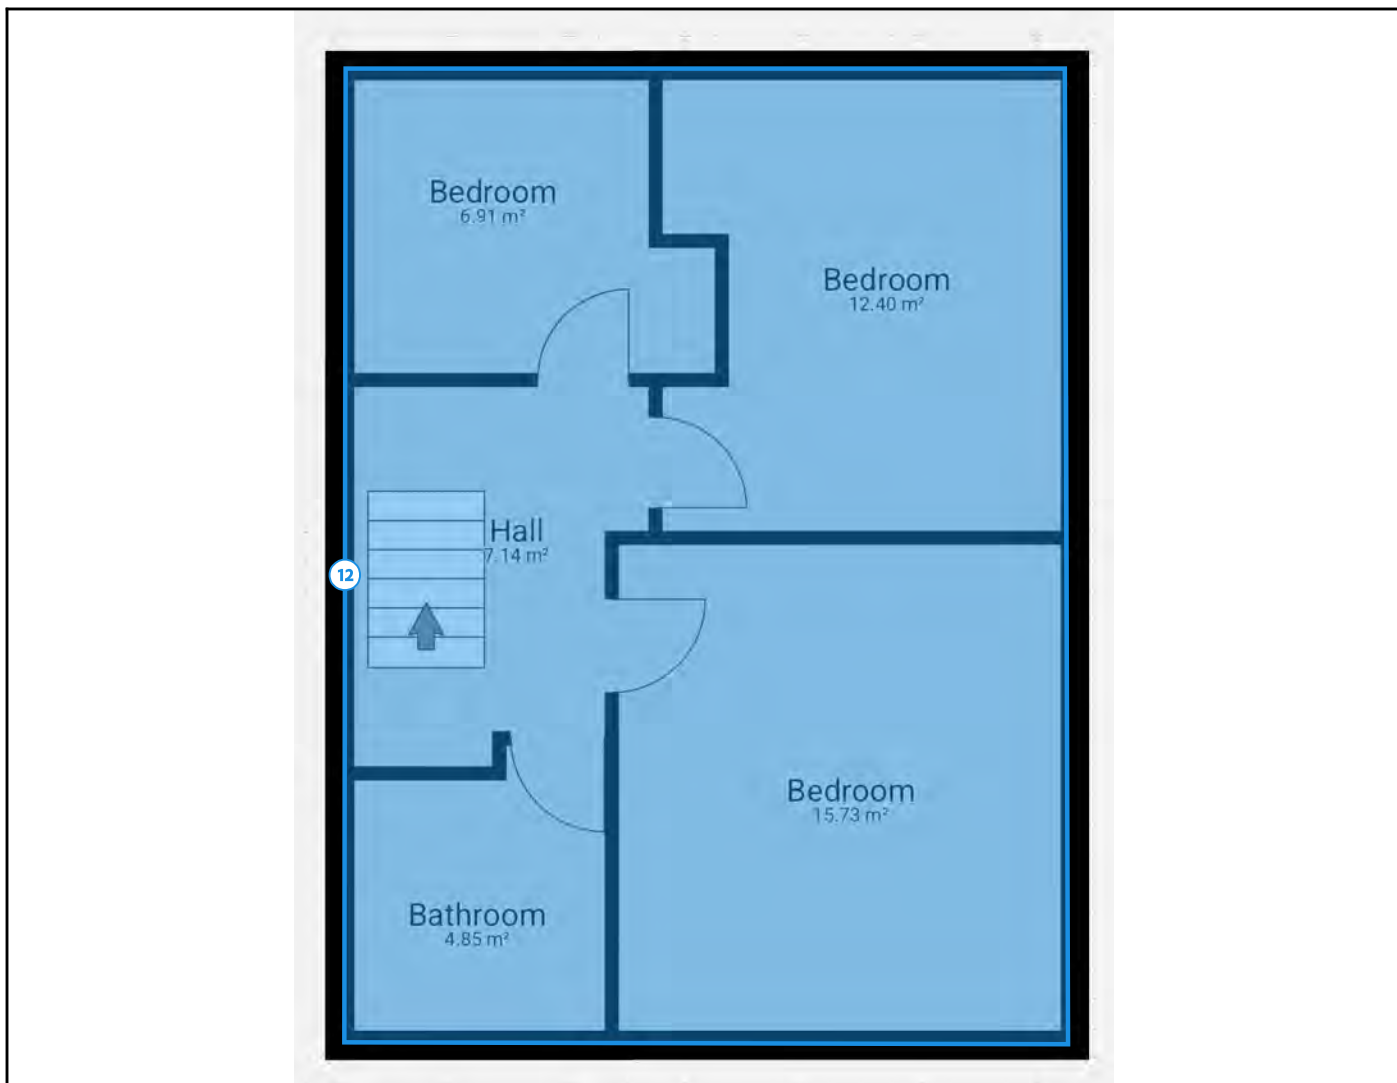
Plan 1.13: M02 - PLEISTER PLAFOND

Beschrijving	Type	Actie
12. M02 - PLEISTER PLAFOND	Geen asbest	-

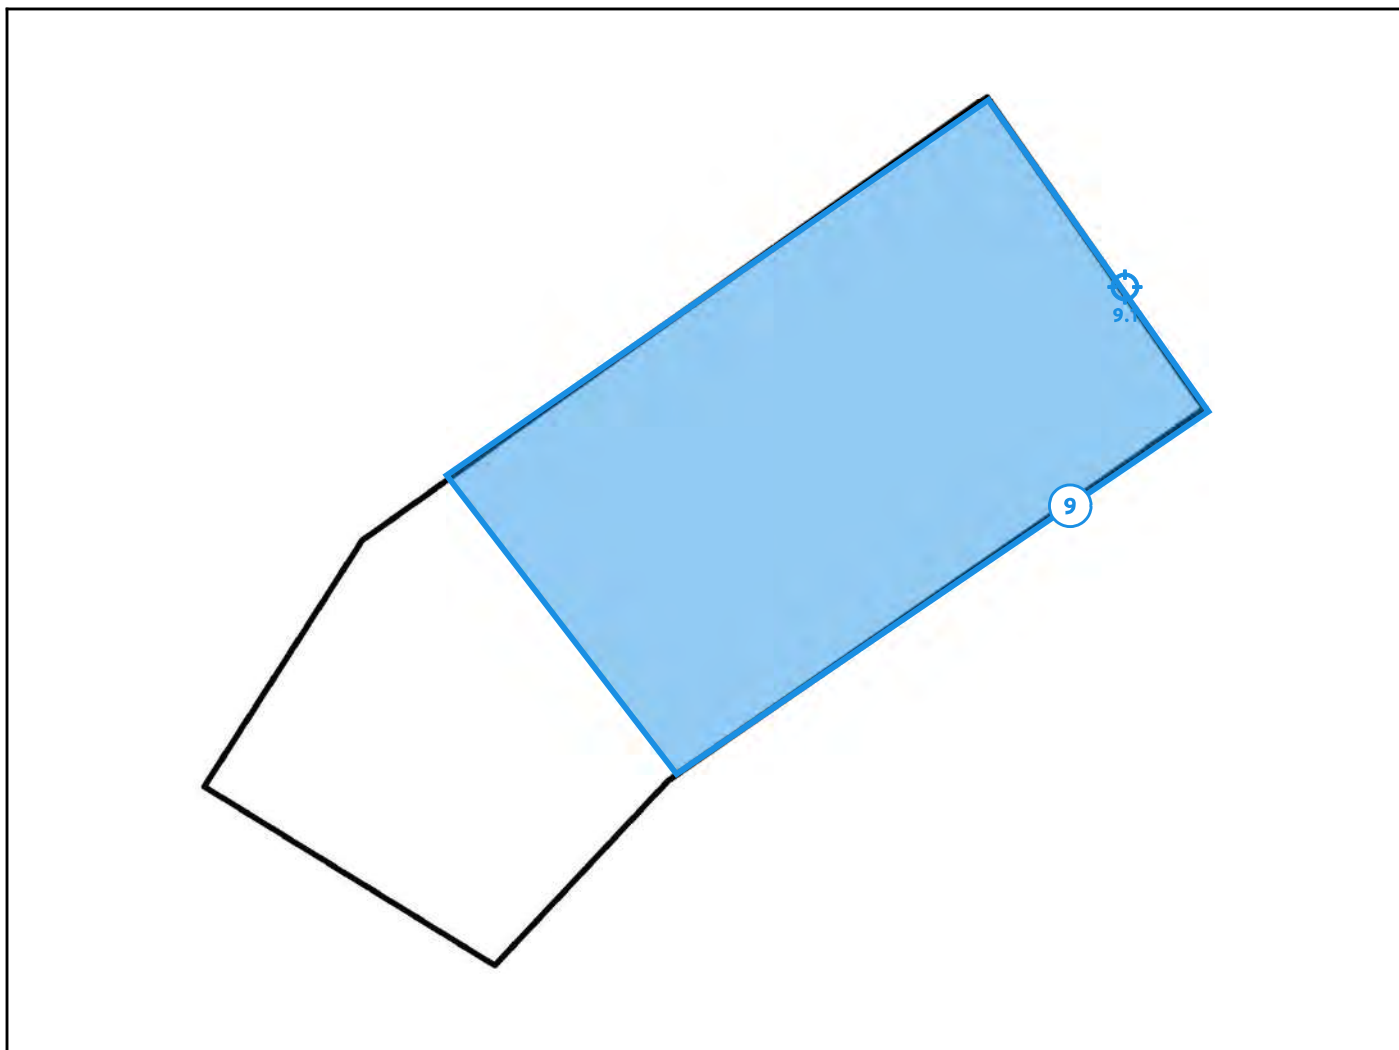
Plan 2.1: M08 - ROOFING - garage

Beschrijving	Type	Actie
9. M08 - ROOFING - garage	Geen asbest	-
9.1 Code: M08 - ROOFING	Puntmonster	-

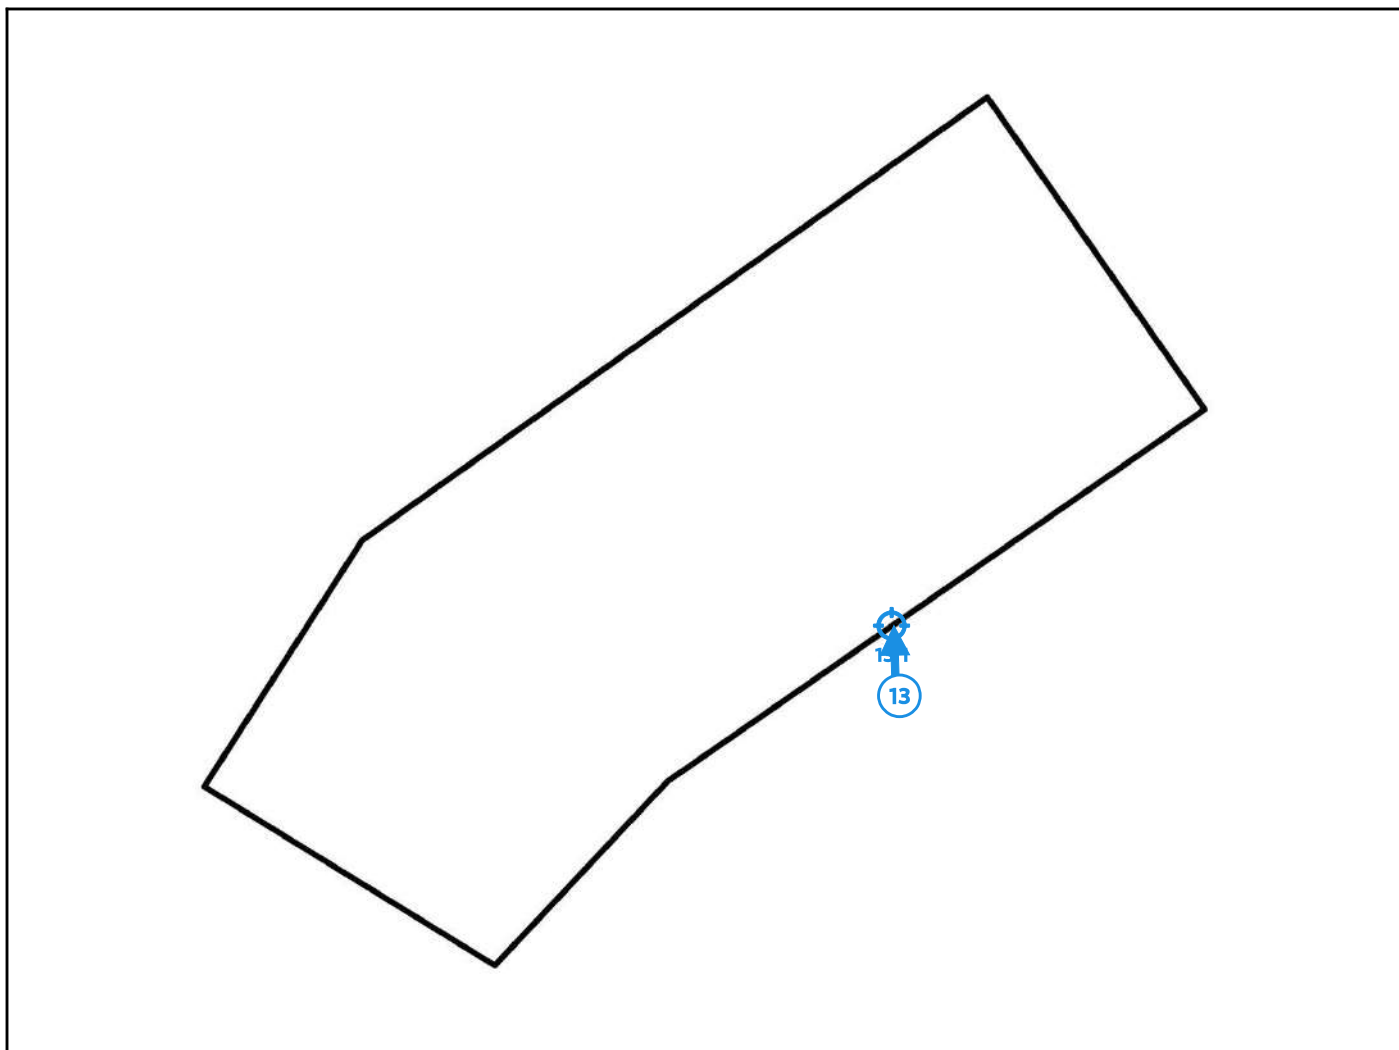
Plan 2.2: M12 - MASTIEK

Beschrijving	Type	Actie
13. M12 - MASTIEK -	Geen asbest	-
13.1 Code: M12 - MASTIEK -	Mengmonster	-

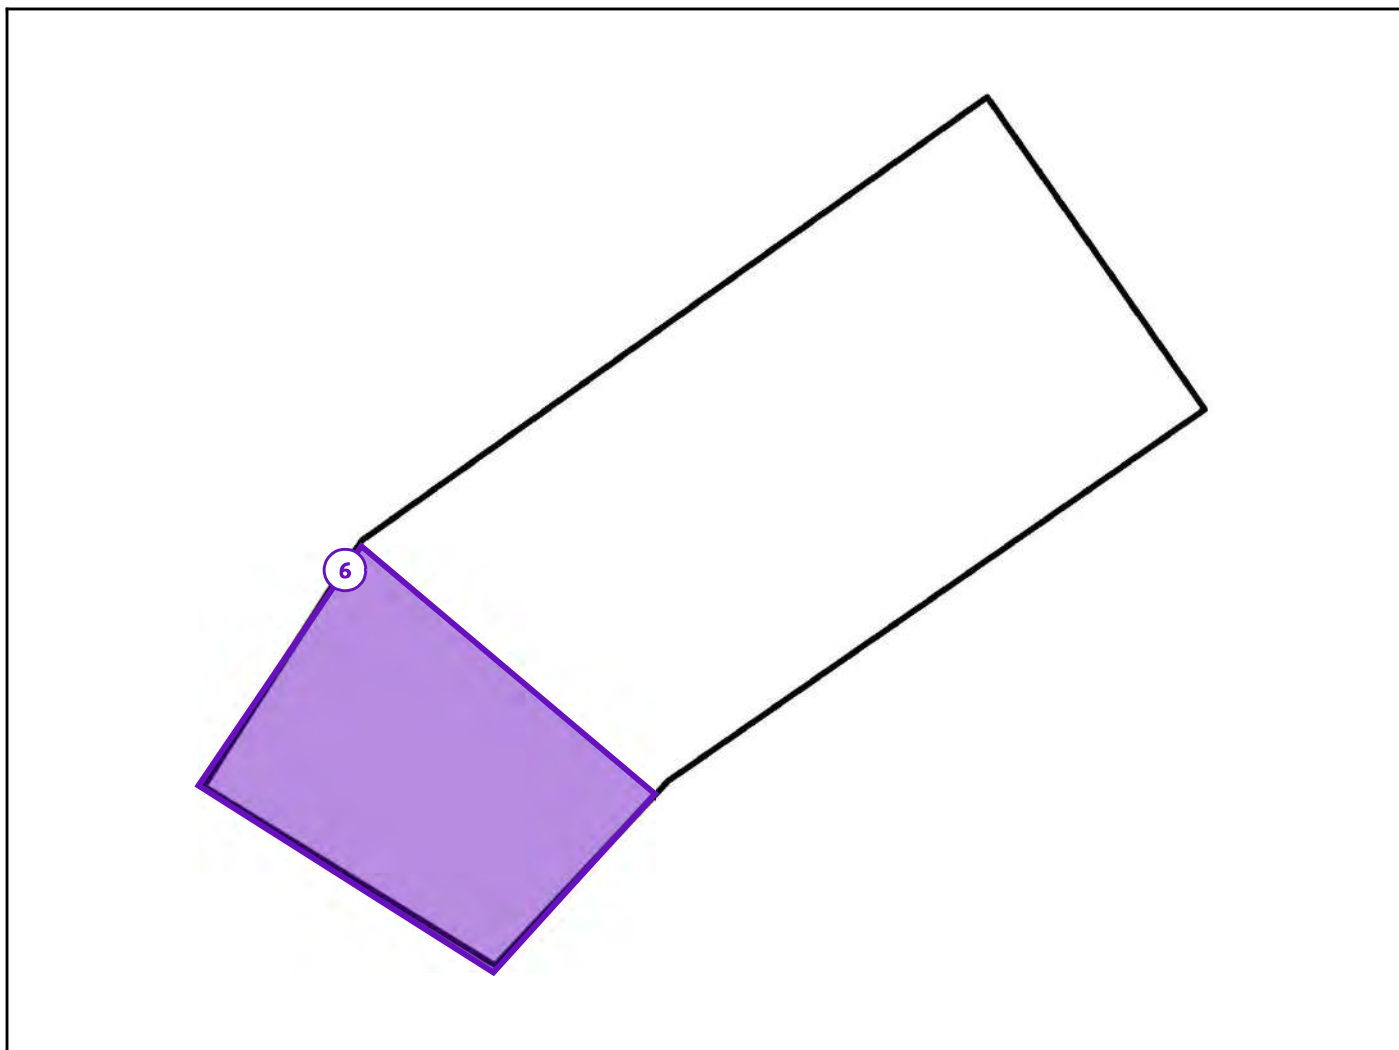
Plan 2.3: AFDAK - GOLFPLATEN

Beschrijving	Type	Actie
6. AFDAK - GOLFPLATEN	Advies	-
