# Asbestinventarisatetest

Pontweg 4, 9160 Lokeren

Attestnummer : 20250304-000071.000

## Niet-asbestveilig

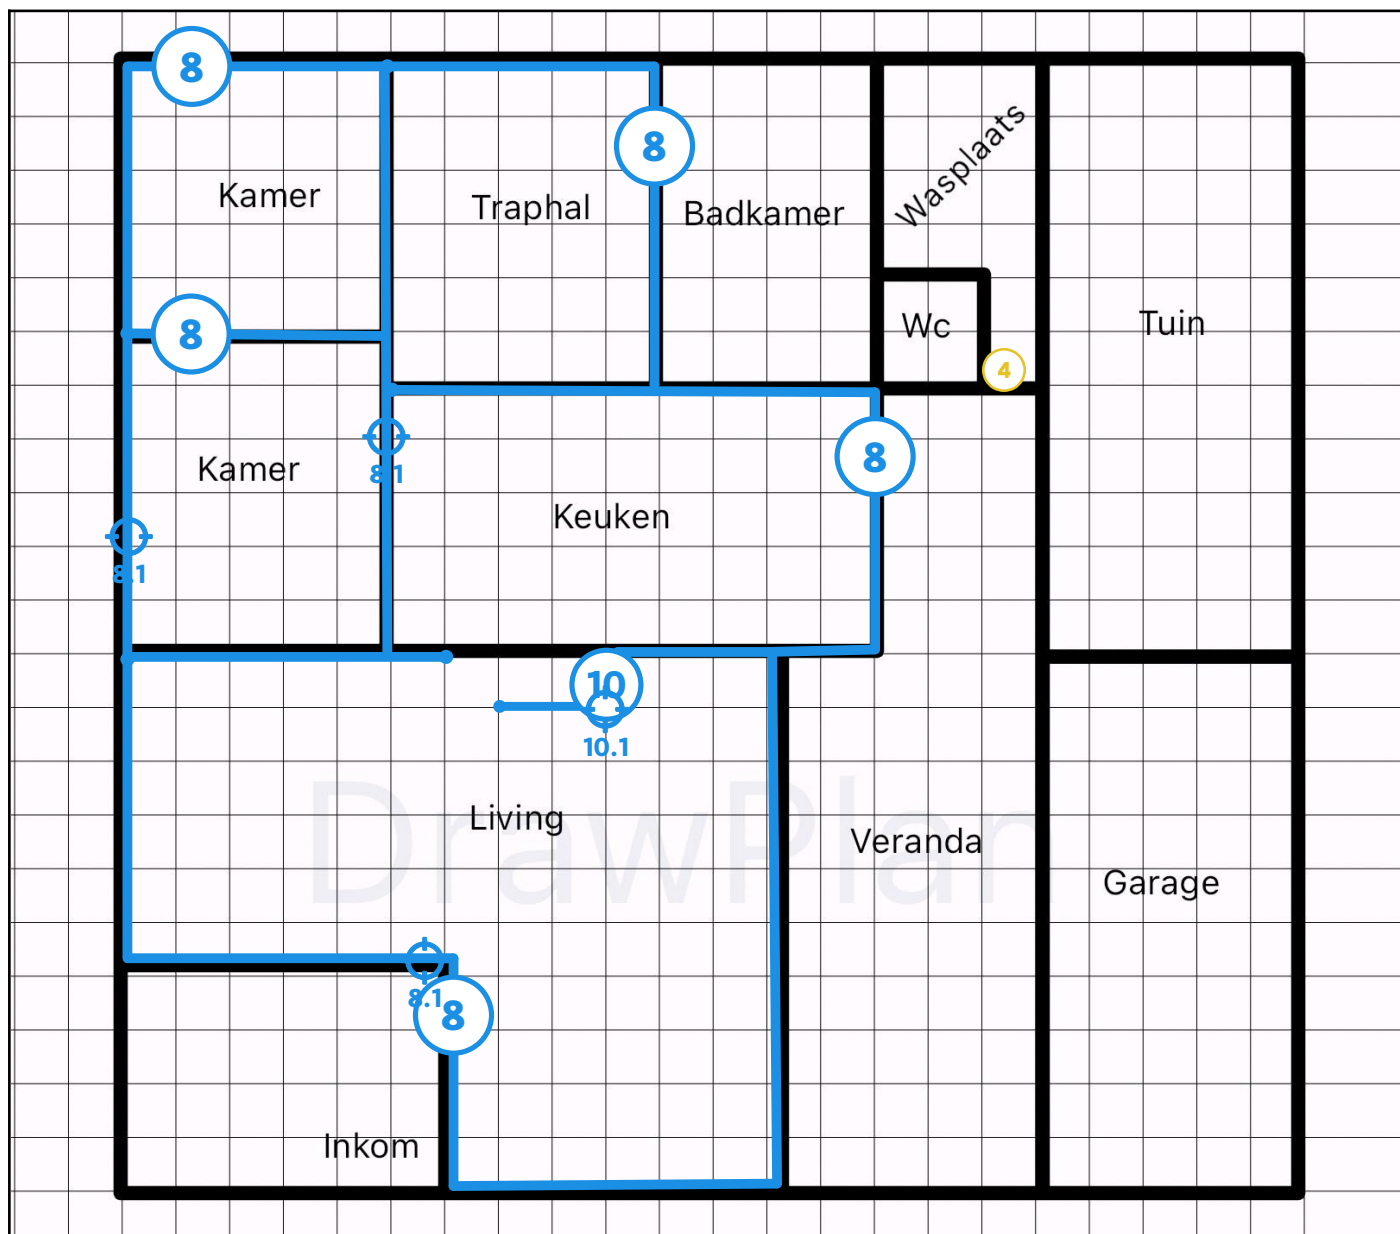
## Plan 1.1: Gvl - pleisterwerk muur

Beschrijving	Type	Actie
4. bakeliet stopcontacten en schakelaars	Asbestmateriaal	Zorgvuldig beheren
8. pleisterwerk muur	Geen asbest	-
8.1 Code: 1	Mengmonster	-
10. koord kachel	Geen asbest	-

10.1 Code: staal koord	Puntmonster	-
------------------------	-------------	---

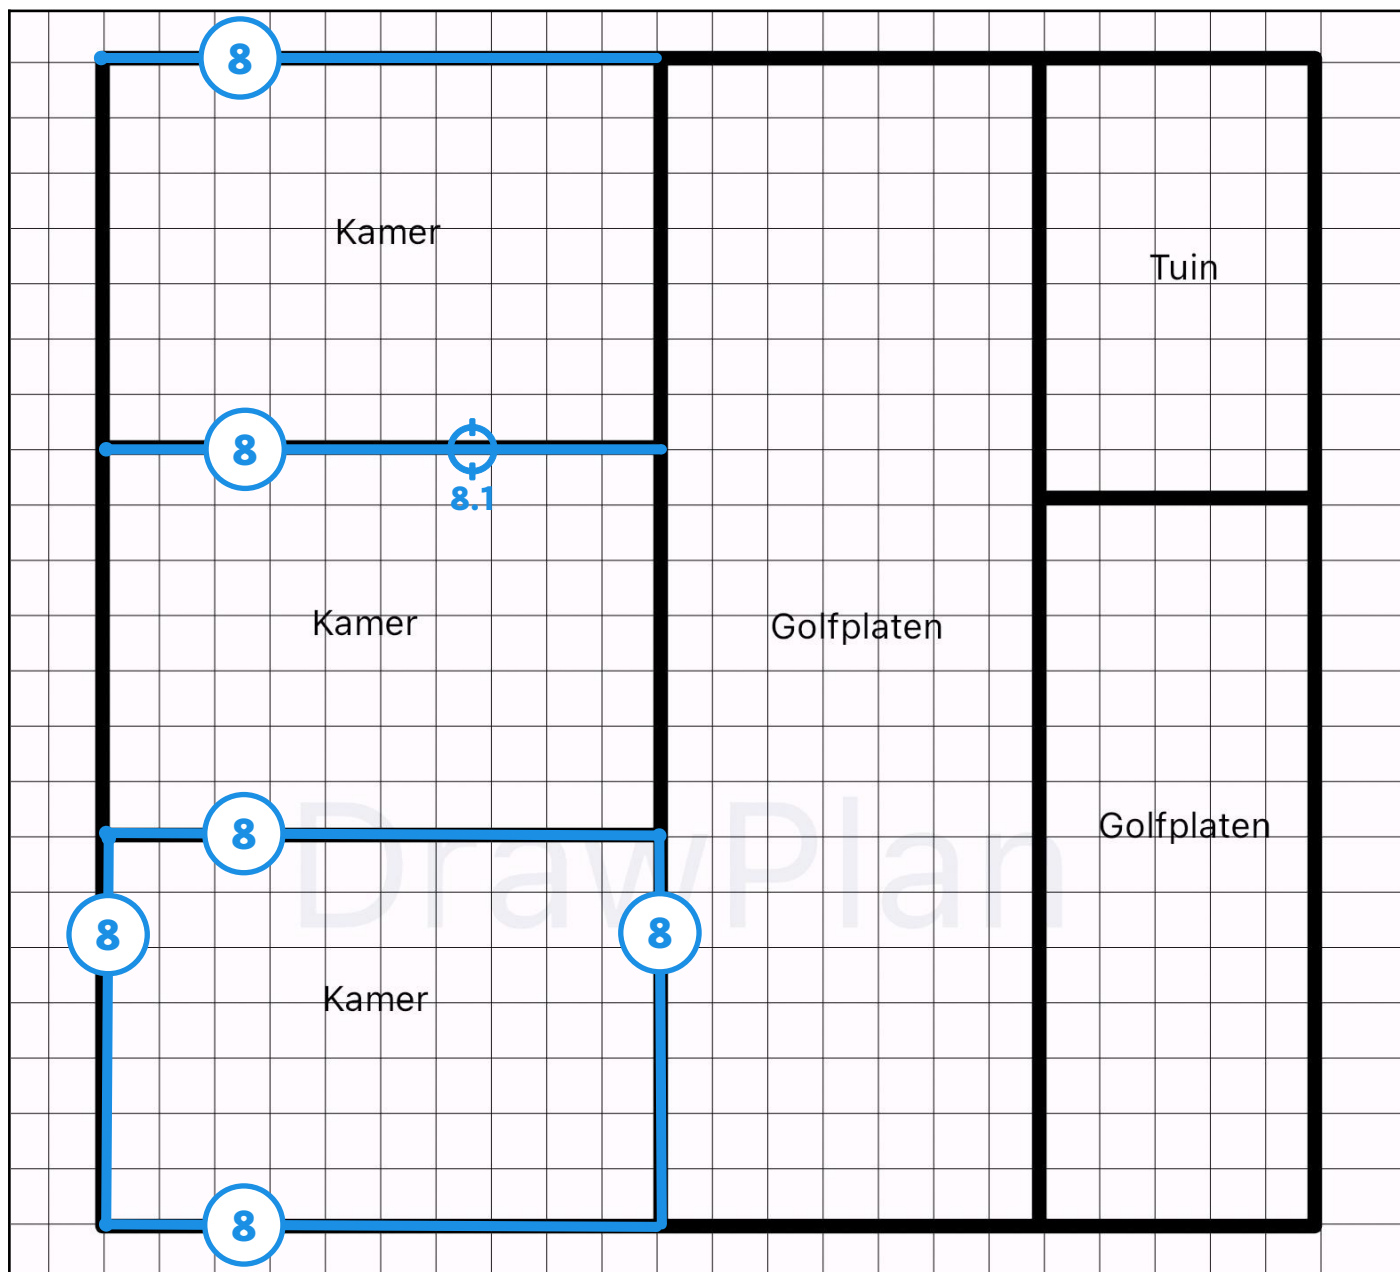
## Plan 1.2: 1V - pleisterwerk muur

Beschrijving	Type	Actie
8. pleisterwerk muur	Geen asbest	-
8.1 Code: 1	Mengmonster	-

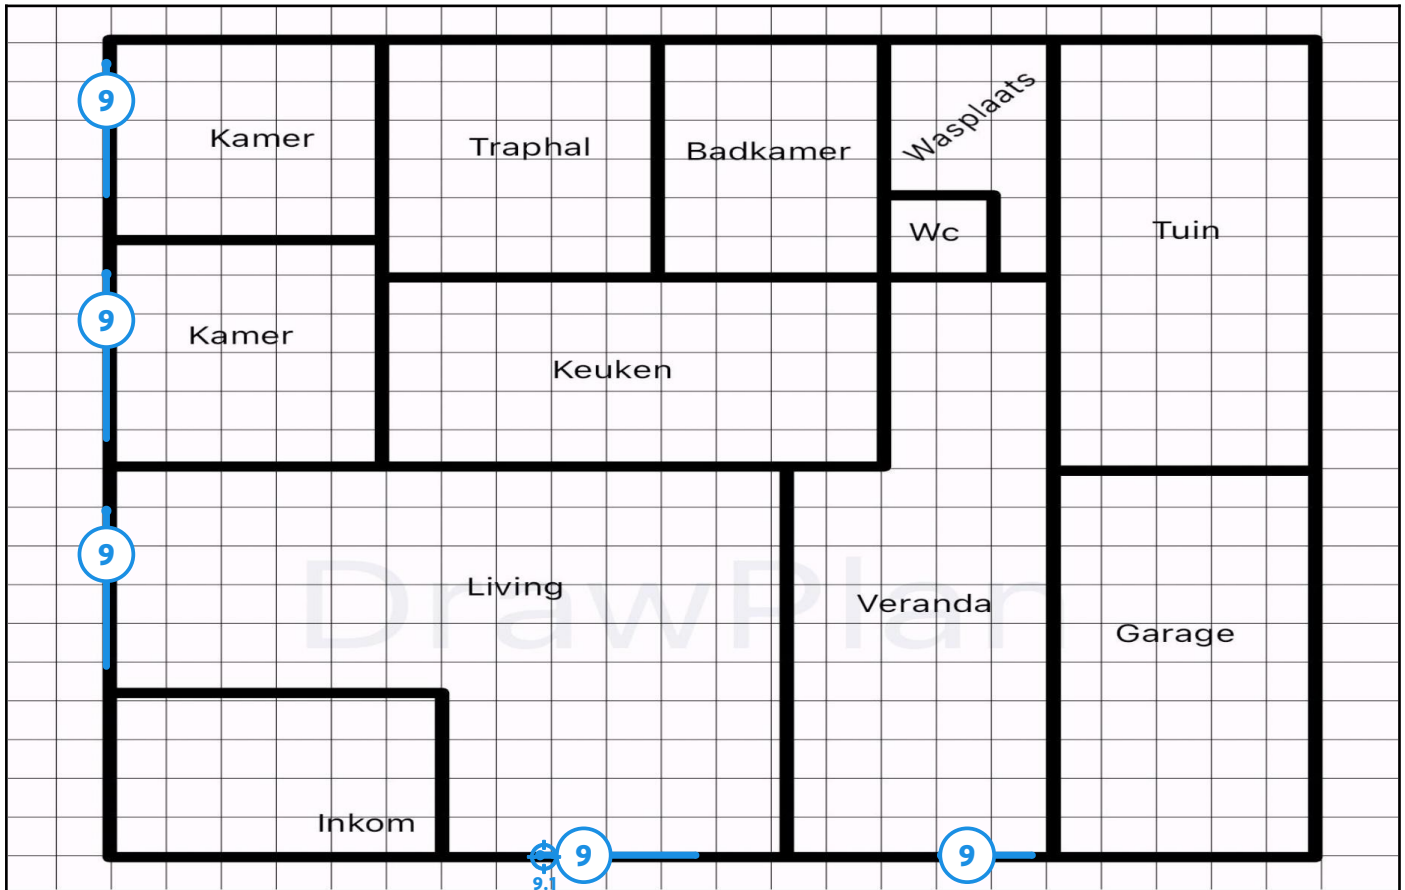
## Plan 1.3: Gvl - Mastiek ramen

Beschrijving	Type	Actie
9. mastiek ramen woning	Geen asbest	-
9.1 Code: staal mastiek	Puntmonster	-

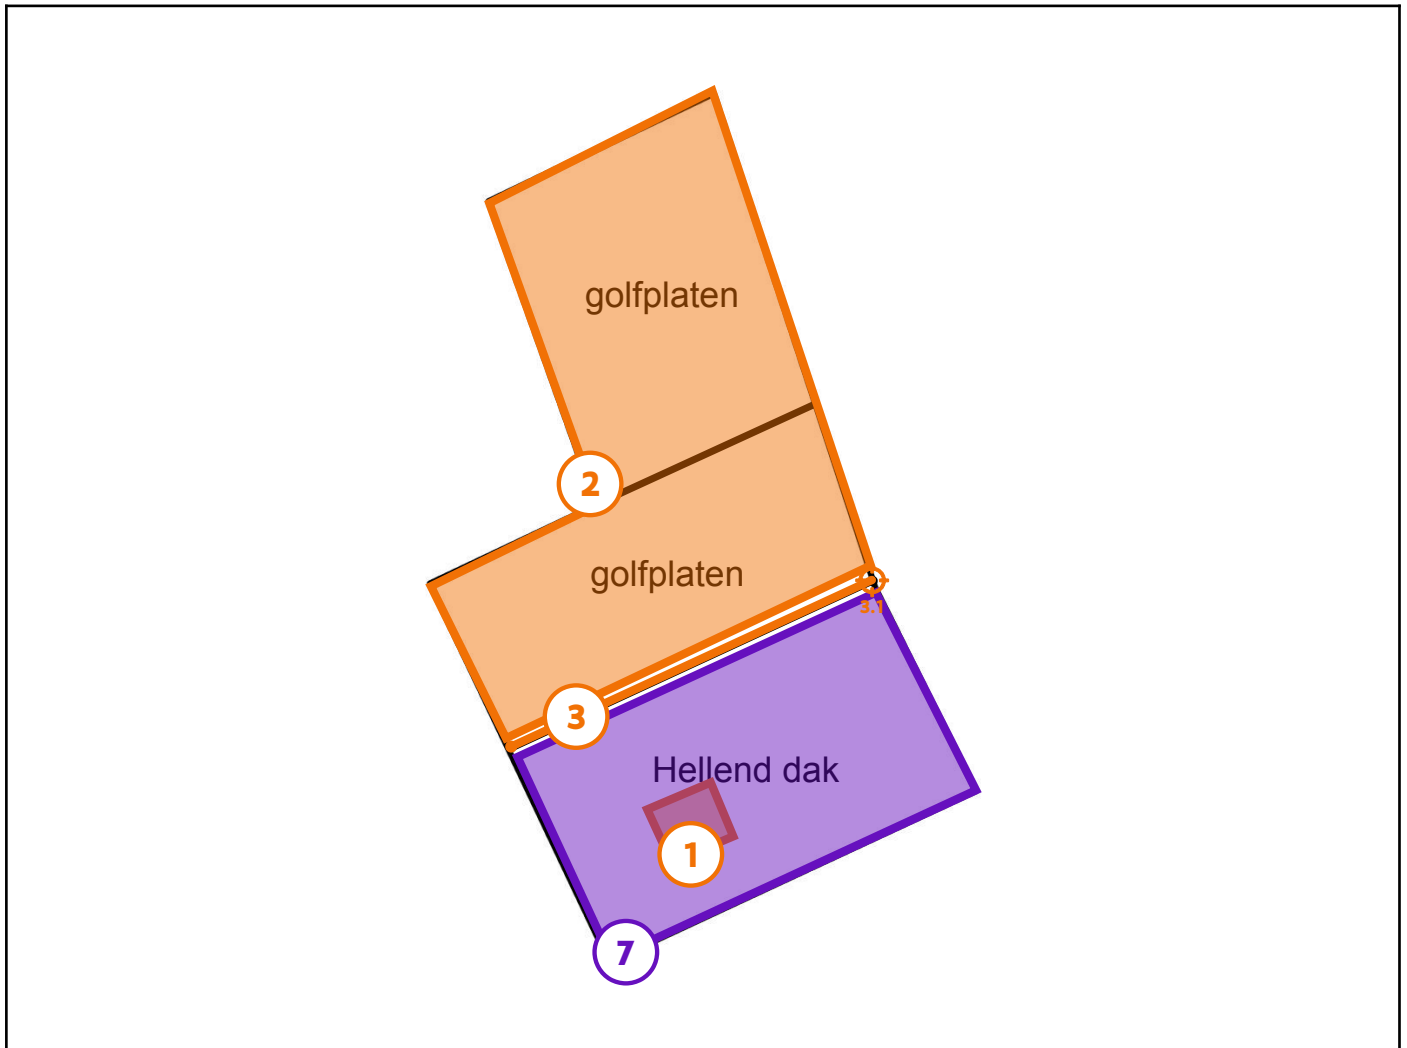
## Plan 1.4: Dakenplan

Beschrijving	Type	Actie
1. rookgaskanalen	Asbestmateriaal	Verwijderen
2. golfplaten woning + garage	Asbestmateriaal	Verwijderen
3. asbestcement leien gevel	Asbestmateriaal	Verwijderen
3.1 Code: staal leien	Puntmonster	-
7. onderdak = niet asbesthoudend	Advies	-

- Eenvoudige handelingen: mag via doe-het-zelf of door werknemer(s) met opleidingsattest eenvoudige handelingen  
Eenvoudige handelingen: mag via doe-het-zelf of door werknemer(s) met opleidingsattesteenvoudige handelingen. De rookgaskanalen kunnen voorzichtig losgebeiteld worden, extra bevochtigen om stof te voorkomen. Erna voorzichtig asbesthoudende rookgaskanalen 1 voor 1 en in hun geheel verwijderen. Niet gooien en geen stortkokers gebruiken. De nodige PBMs (mondmasker ffp3, handschoenen, overschoenen en tyvec CAT III type 5/6.).

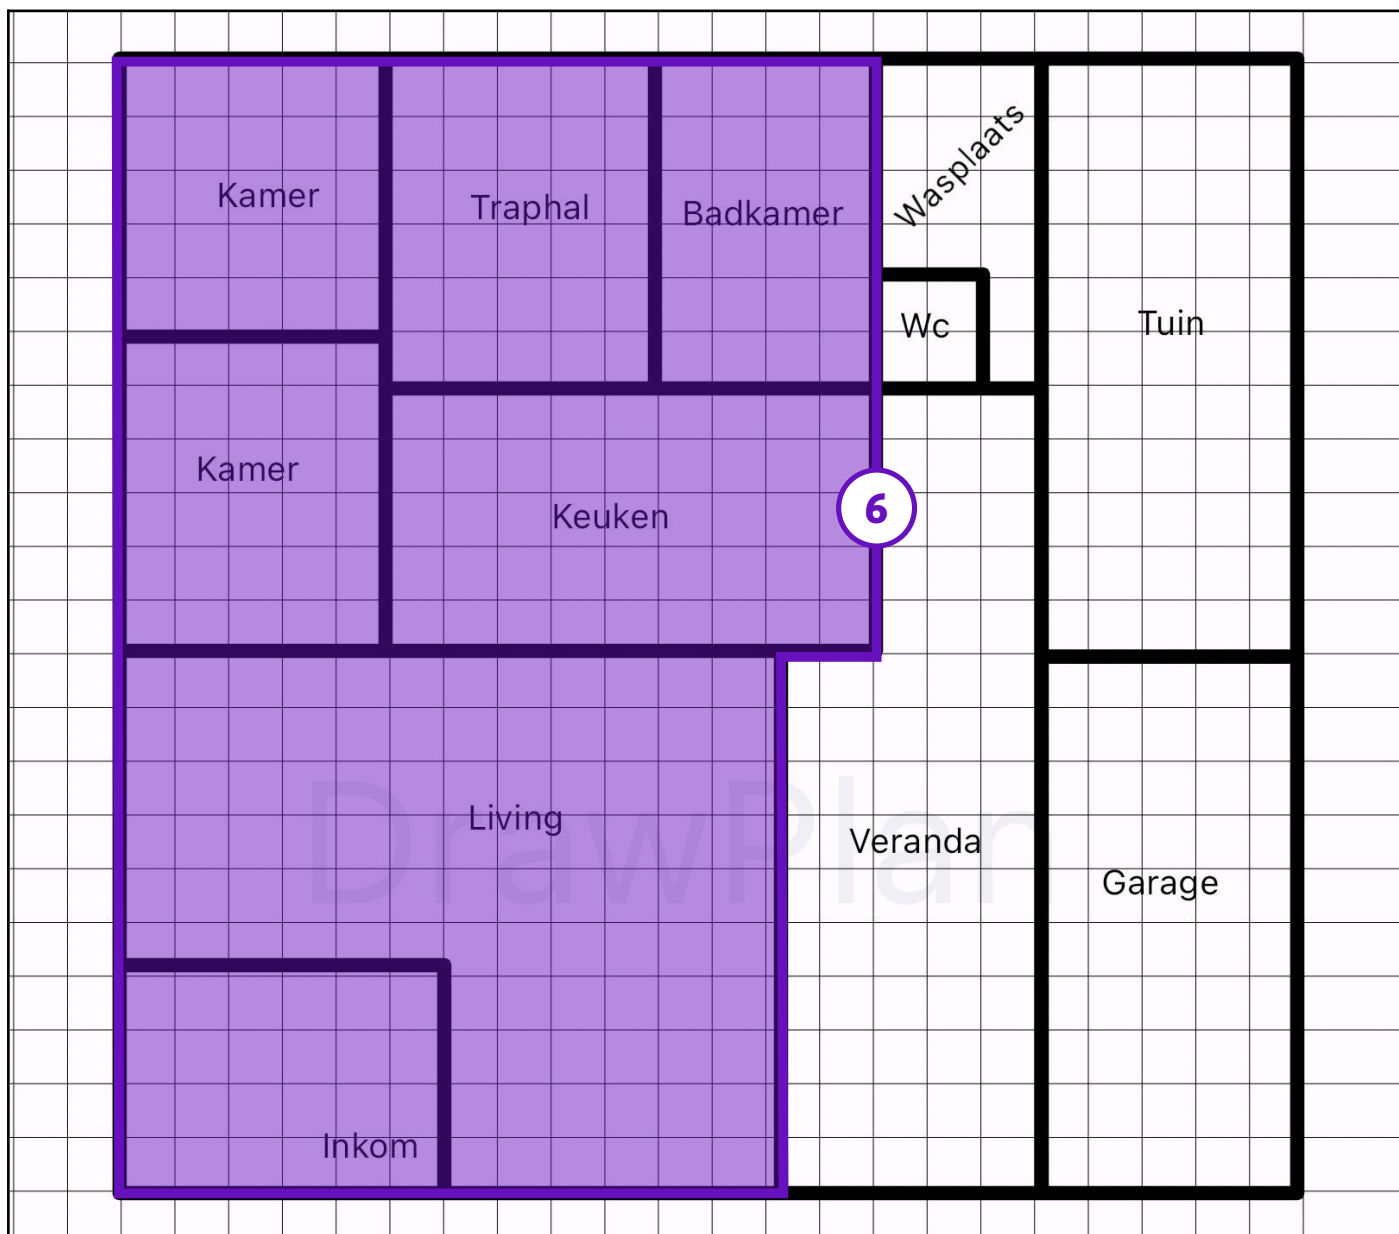
## Plan 1.5: Gvl - pleisterwerk plafond

Beschrijving	Type	Actie
6. Geen staalname pleisterwerk plafond	Advies	-

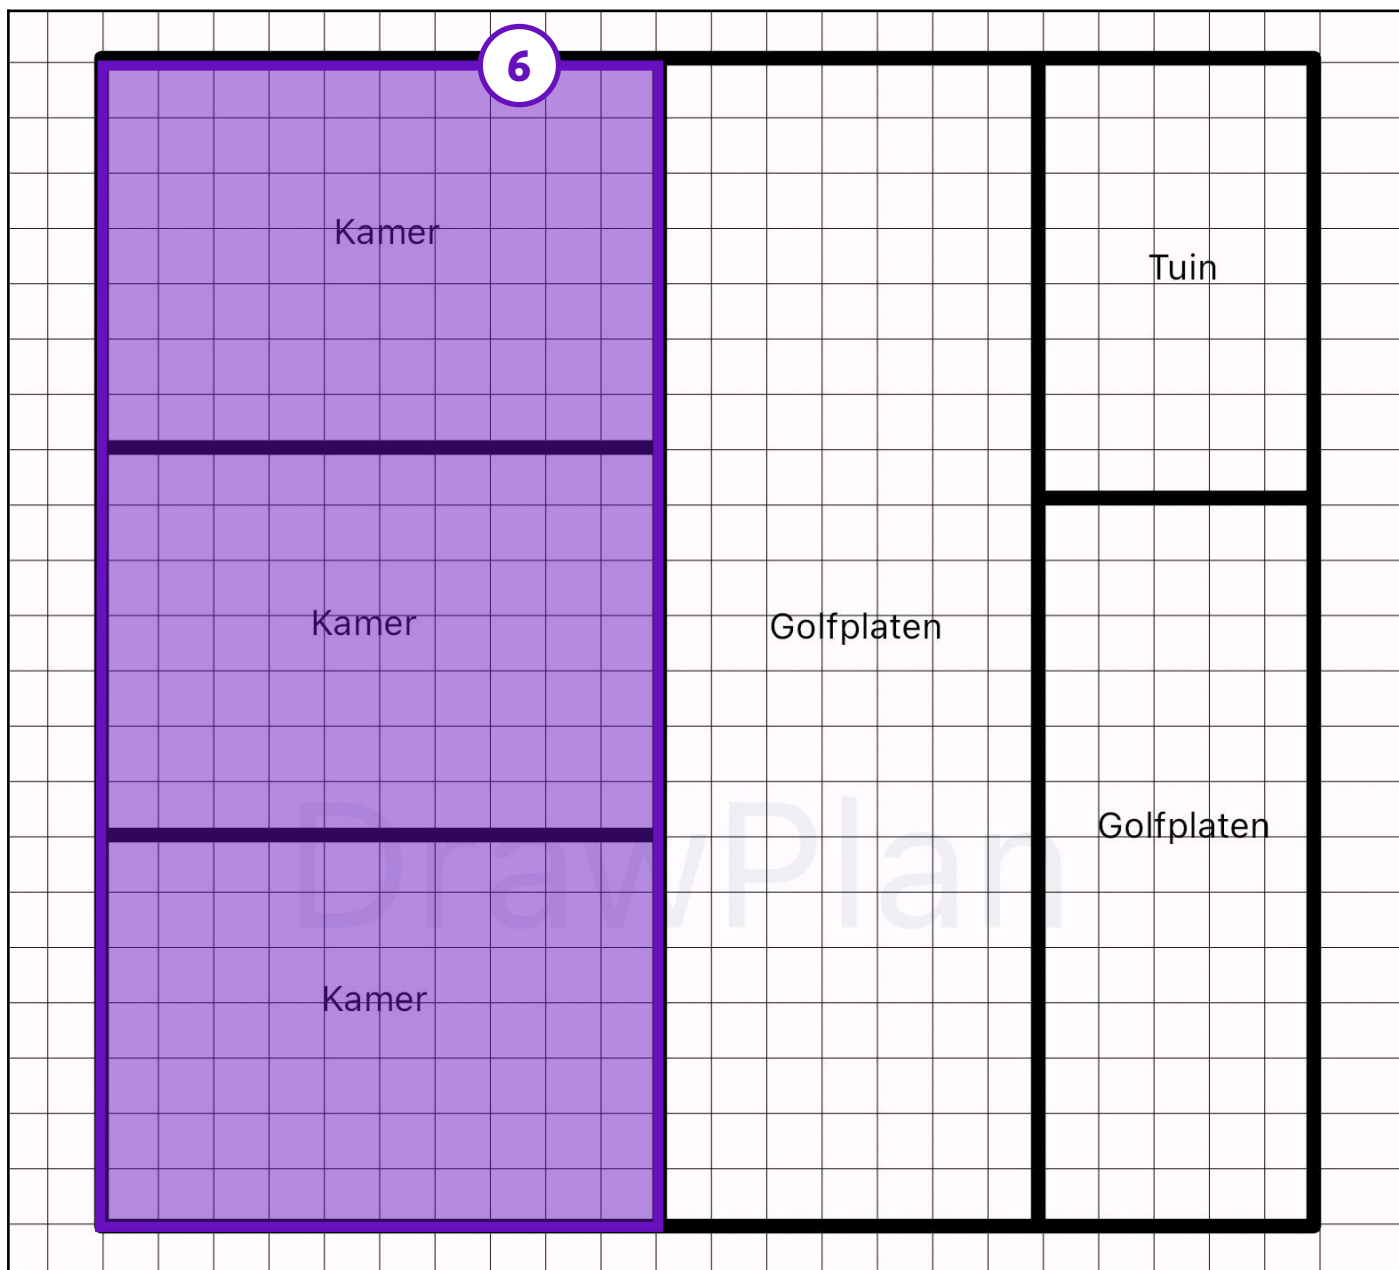
## Plan 1.6: 1V - pleisterwerk plafond

Beschrijving	Type	Actie
6. Geen staalname pleisterwerk plafond	Advies	-

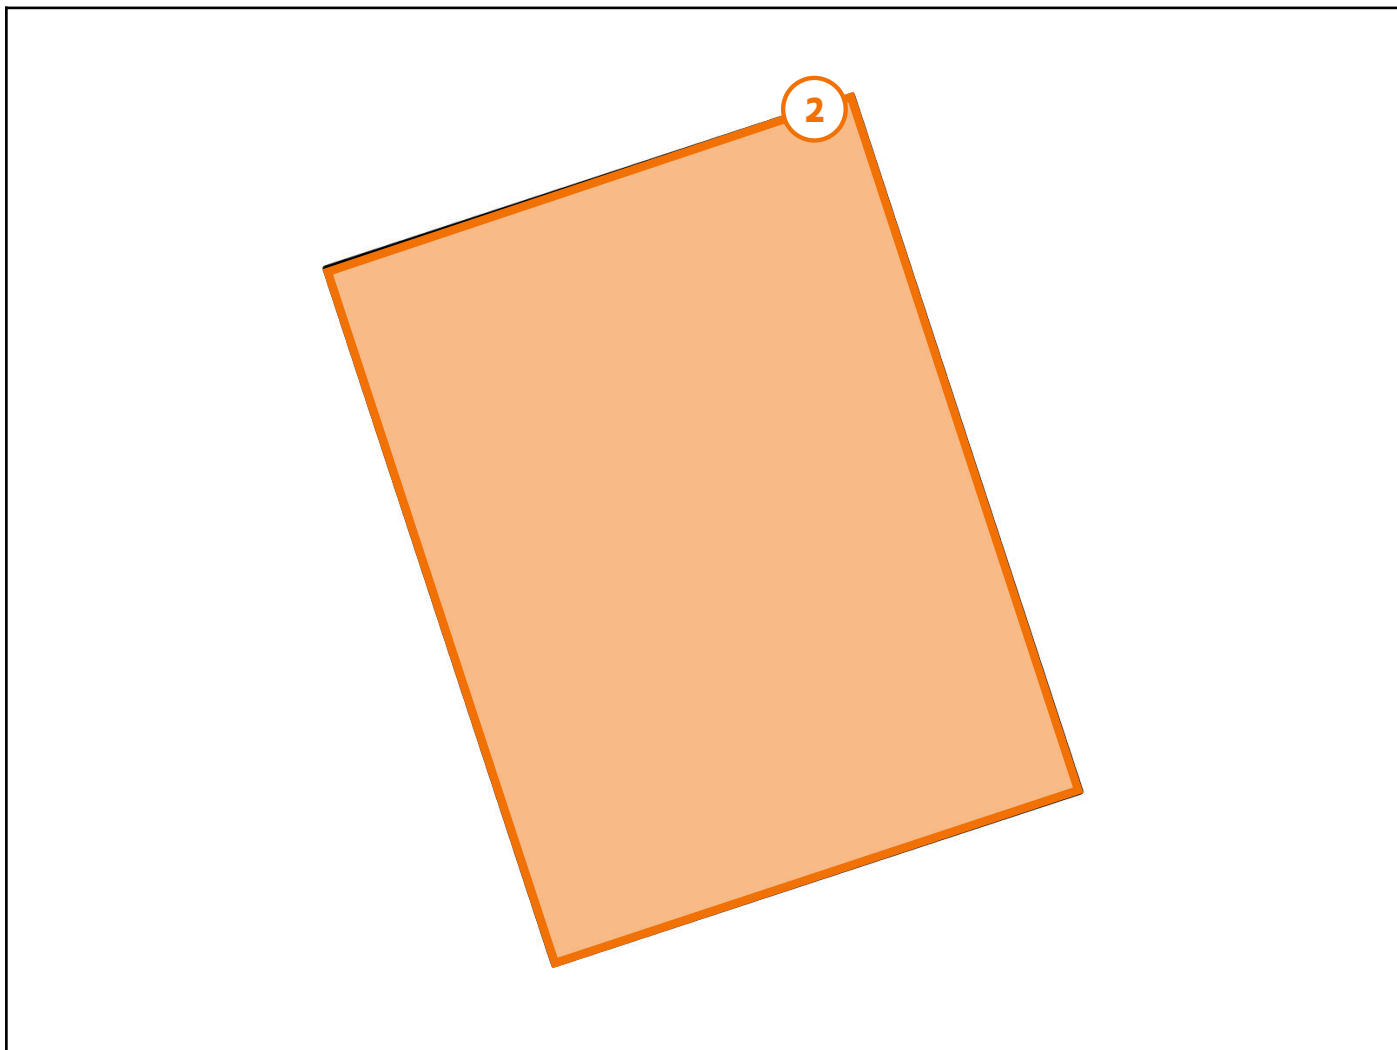
## Plan 2.1: garage

Beschrijving	Type	Actie
2. golfplaten woning + garage	Asbestmateriaal	<a href="#">Verwijderen</a>

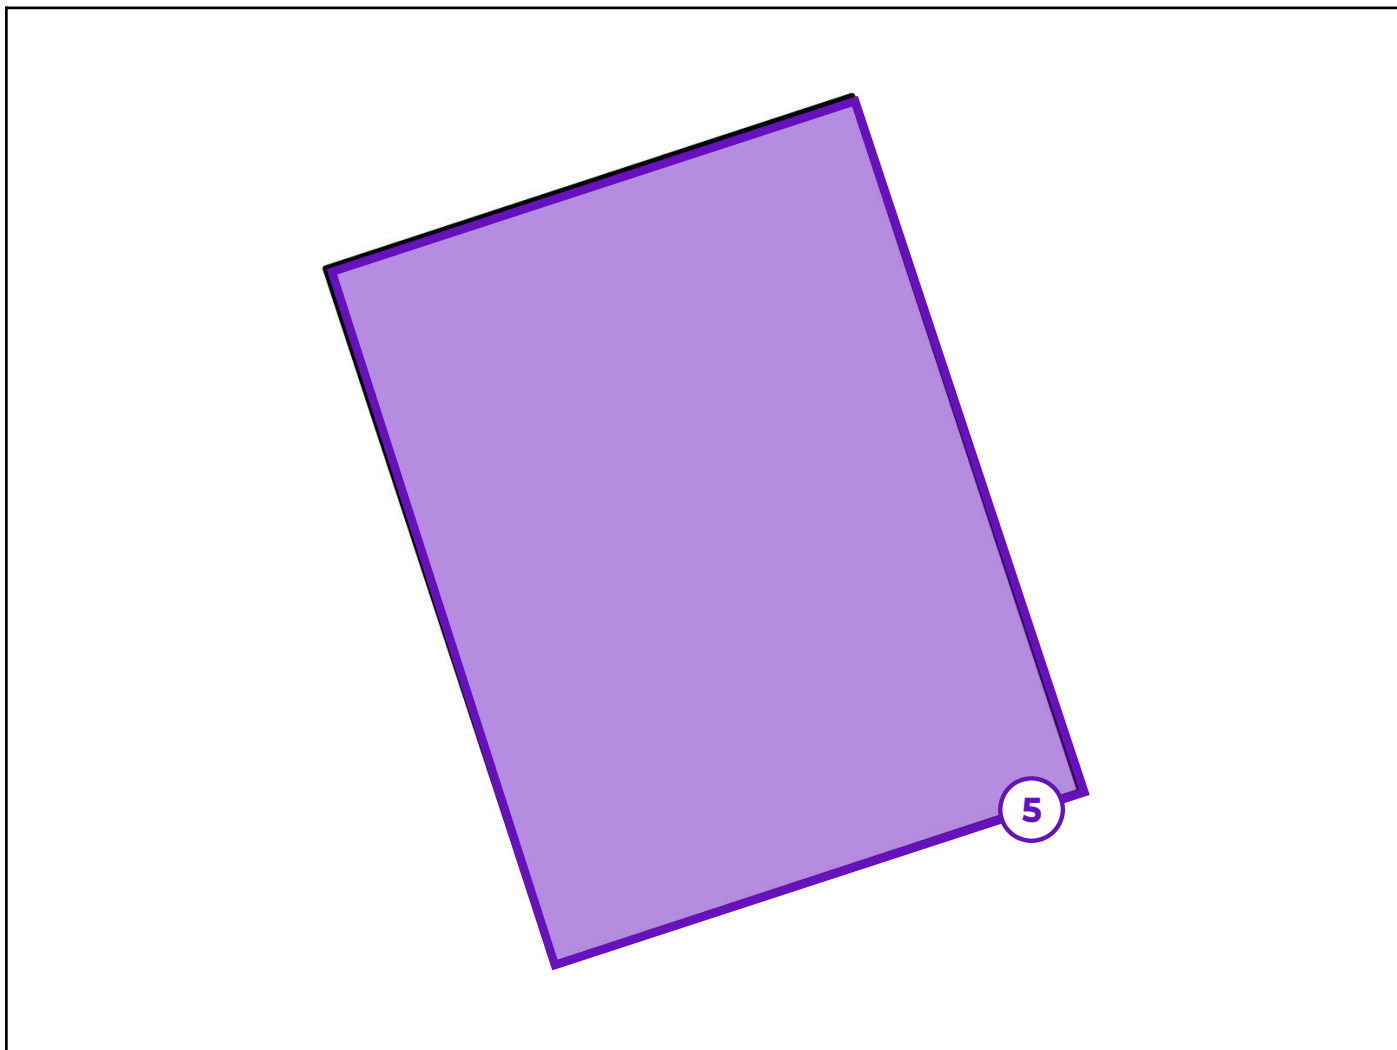
## Plan 2.2: garage binnenkant

Beschrijving	Type	Actie
5. Garage	Beperking	-
