Asbestinventarisatetest

Dorpvaart 37, 9180 Lokeren

Attestnummer : 20260420-000473.000

Uitgegeven op : 20.04.2026

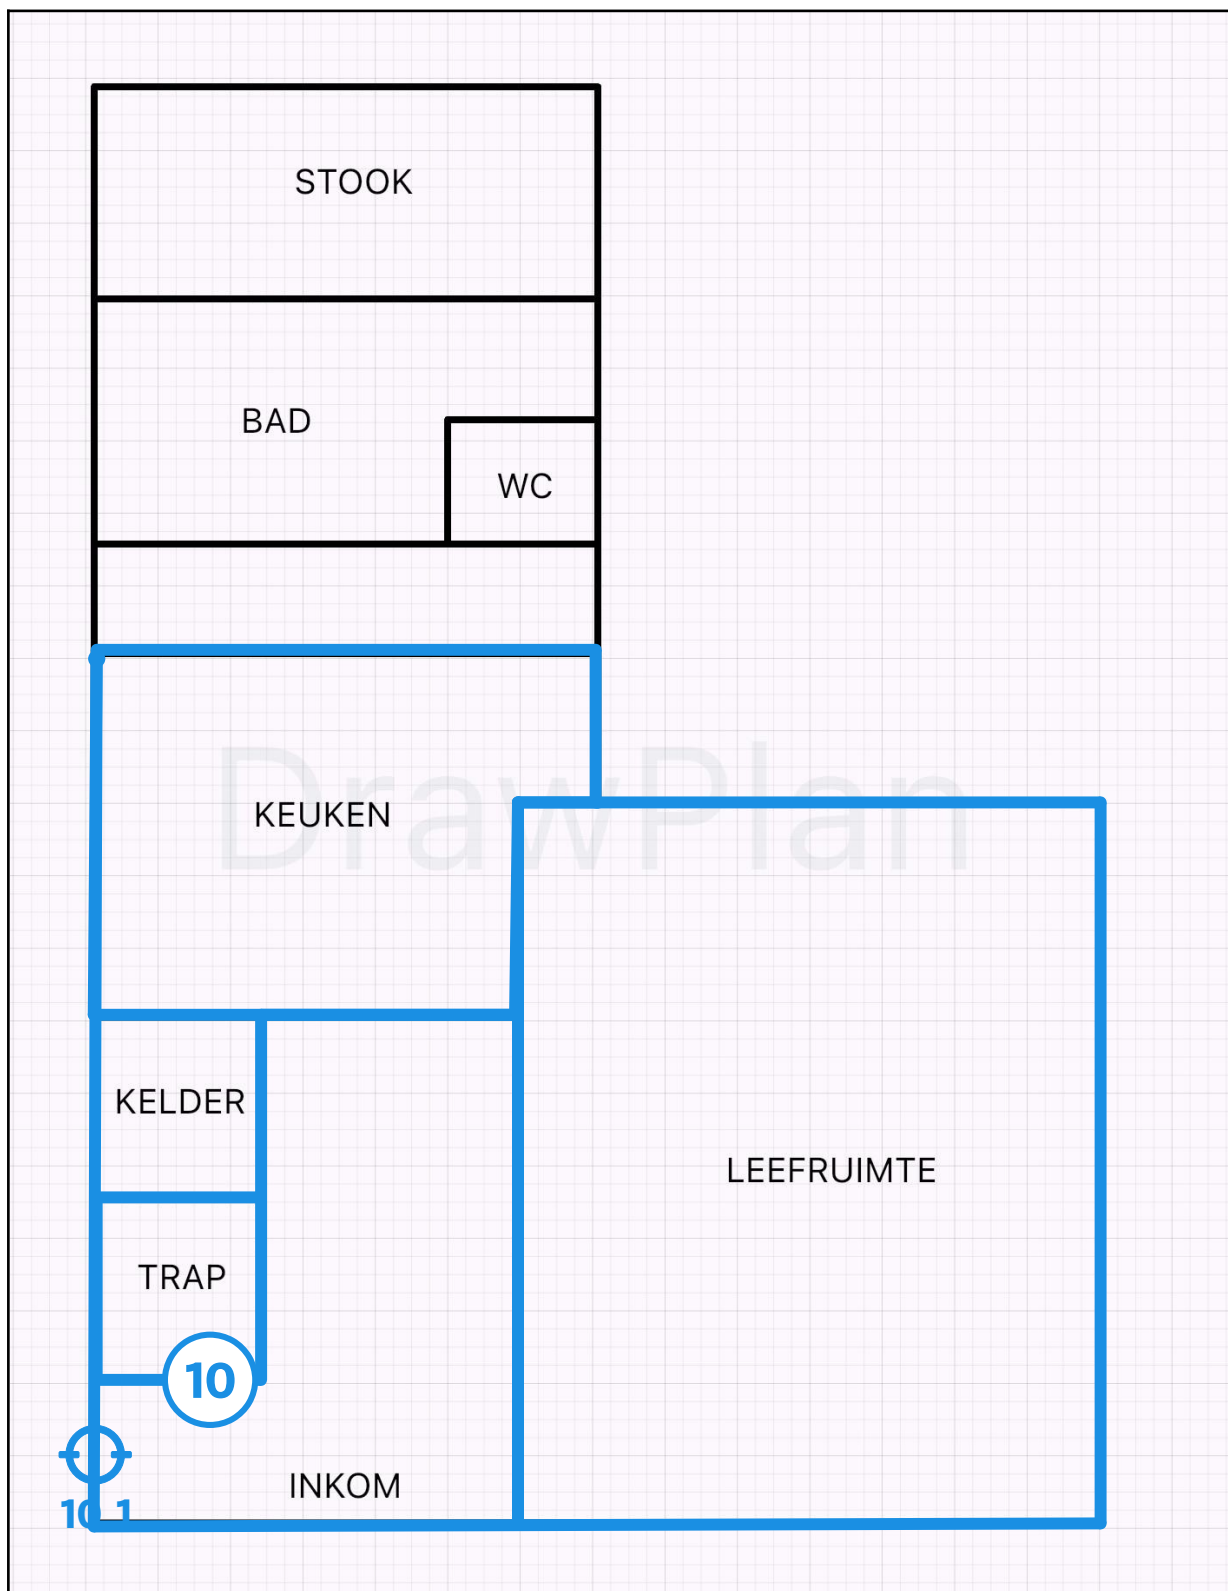
Plan 1.1: Gvl - pleisterwerk muur

10. pleisterwerk muur	Geen asbest	-
10.1 Code: staal pleisterwerk muur	Mengmonster	-

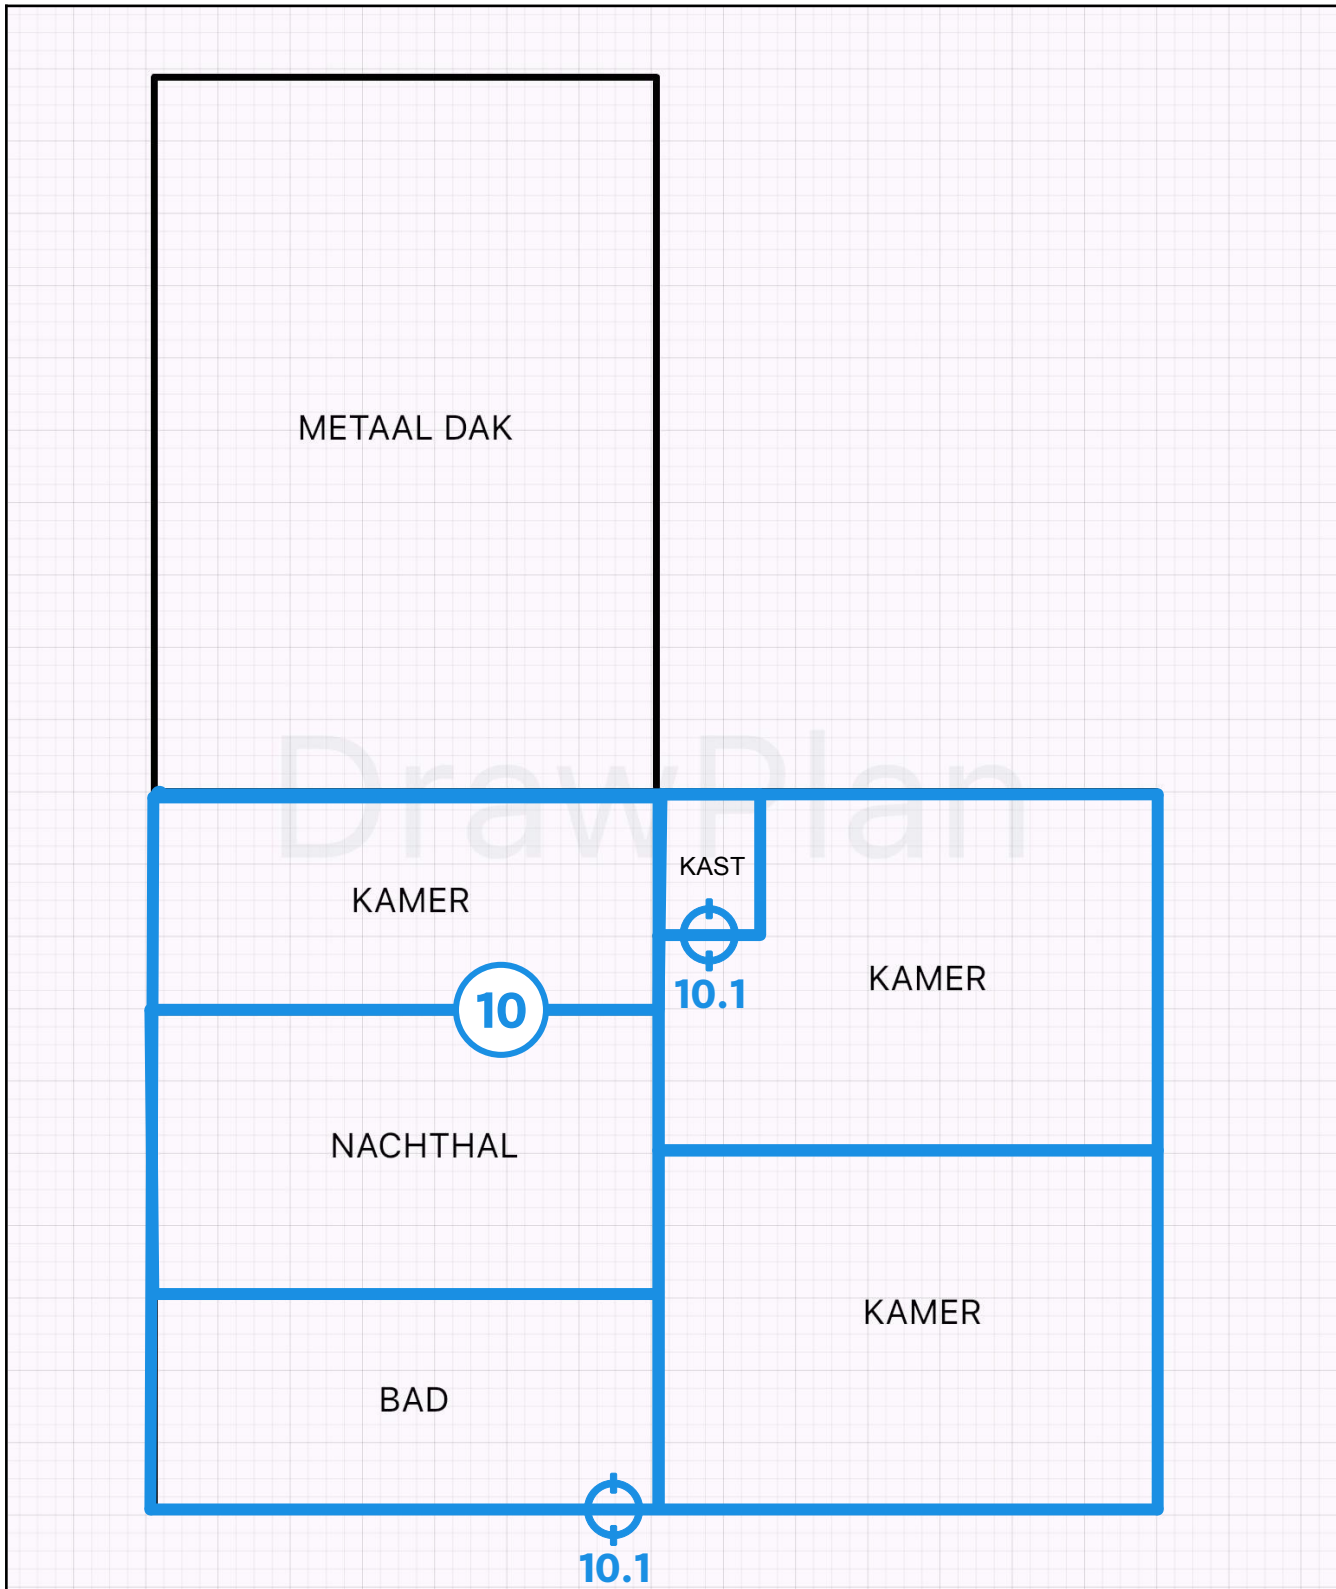
Plan 1.2: 1V - pleisterwerk muur

10. pleisterwerk muur	Geen asbest	-
10.1 Code: staal pleisterwerk muur	Mengmonster	-

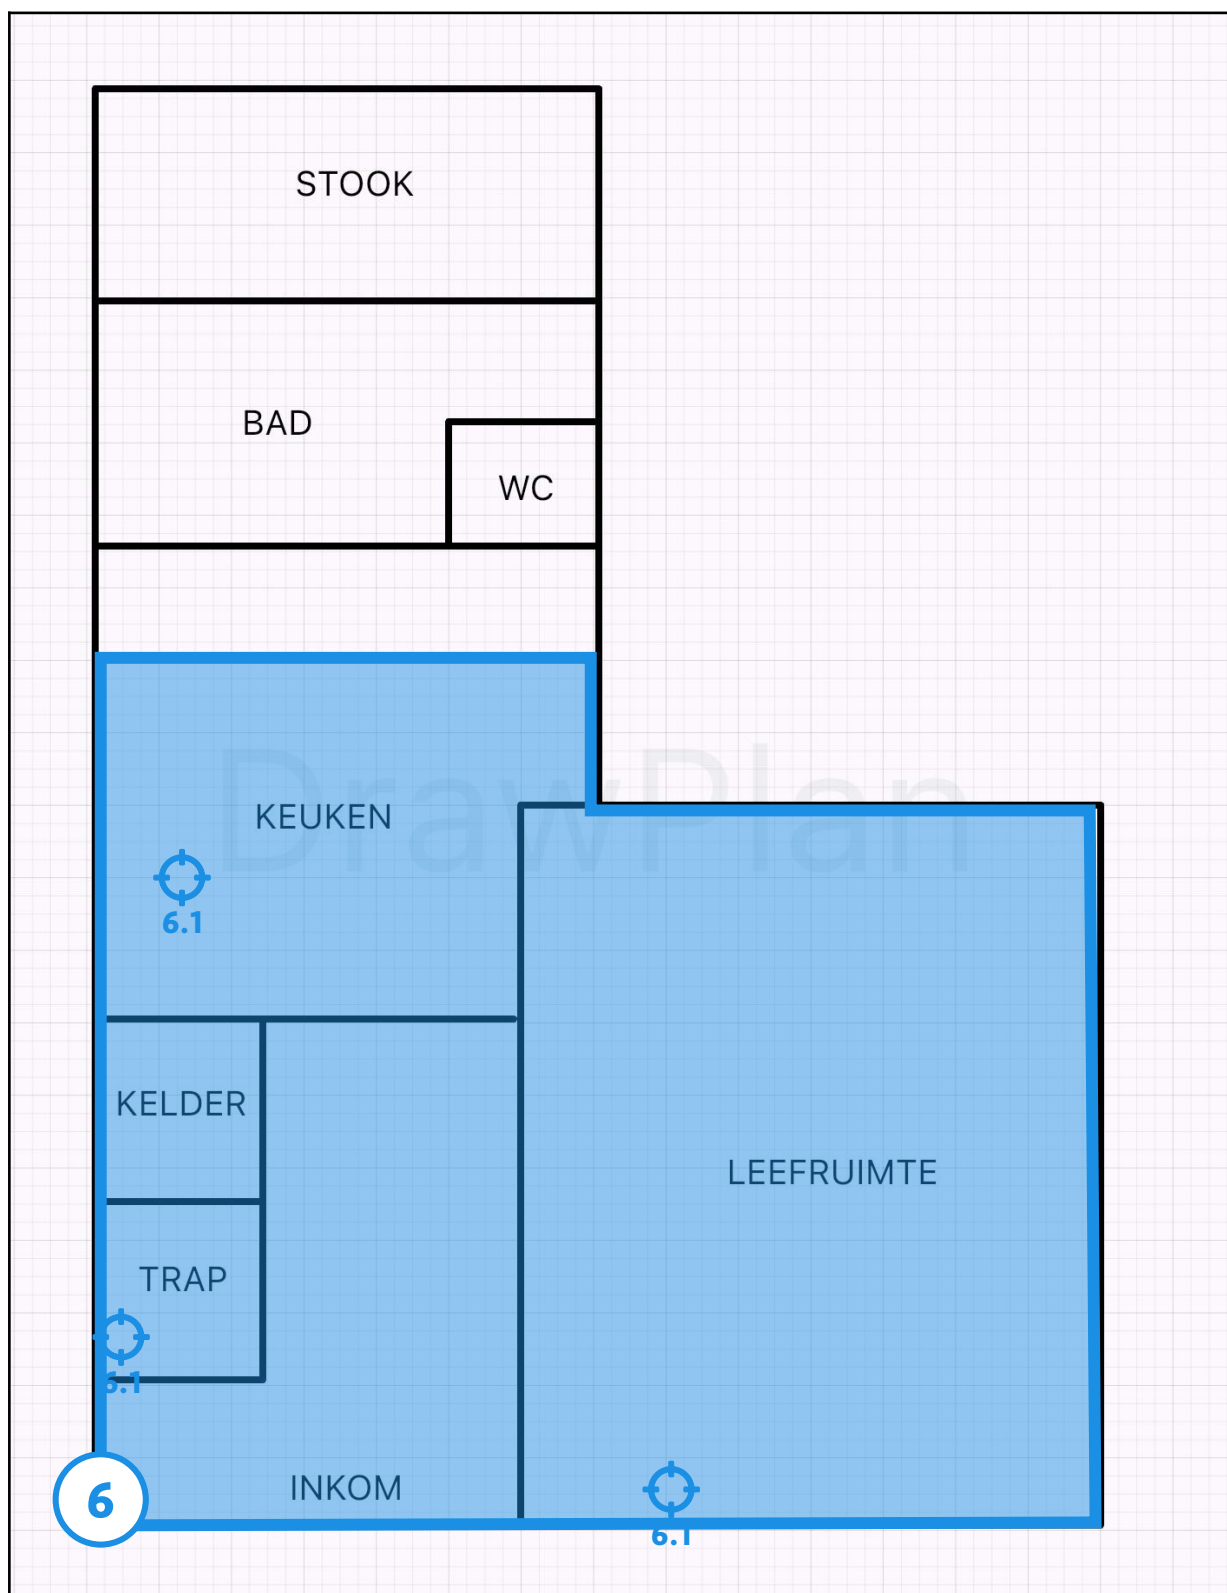
Plan 1.4: Gvl - pleisterwerk plafond

6. Pleisterwerk plafond	Geen asbest	-
6.1 Code: staal pleisterwerk plafond	Mengmonster	-

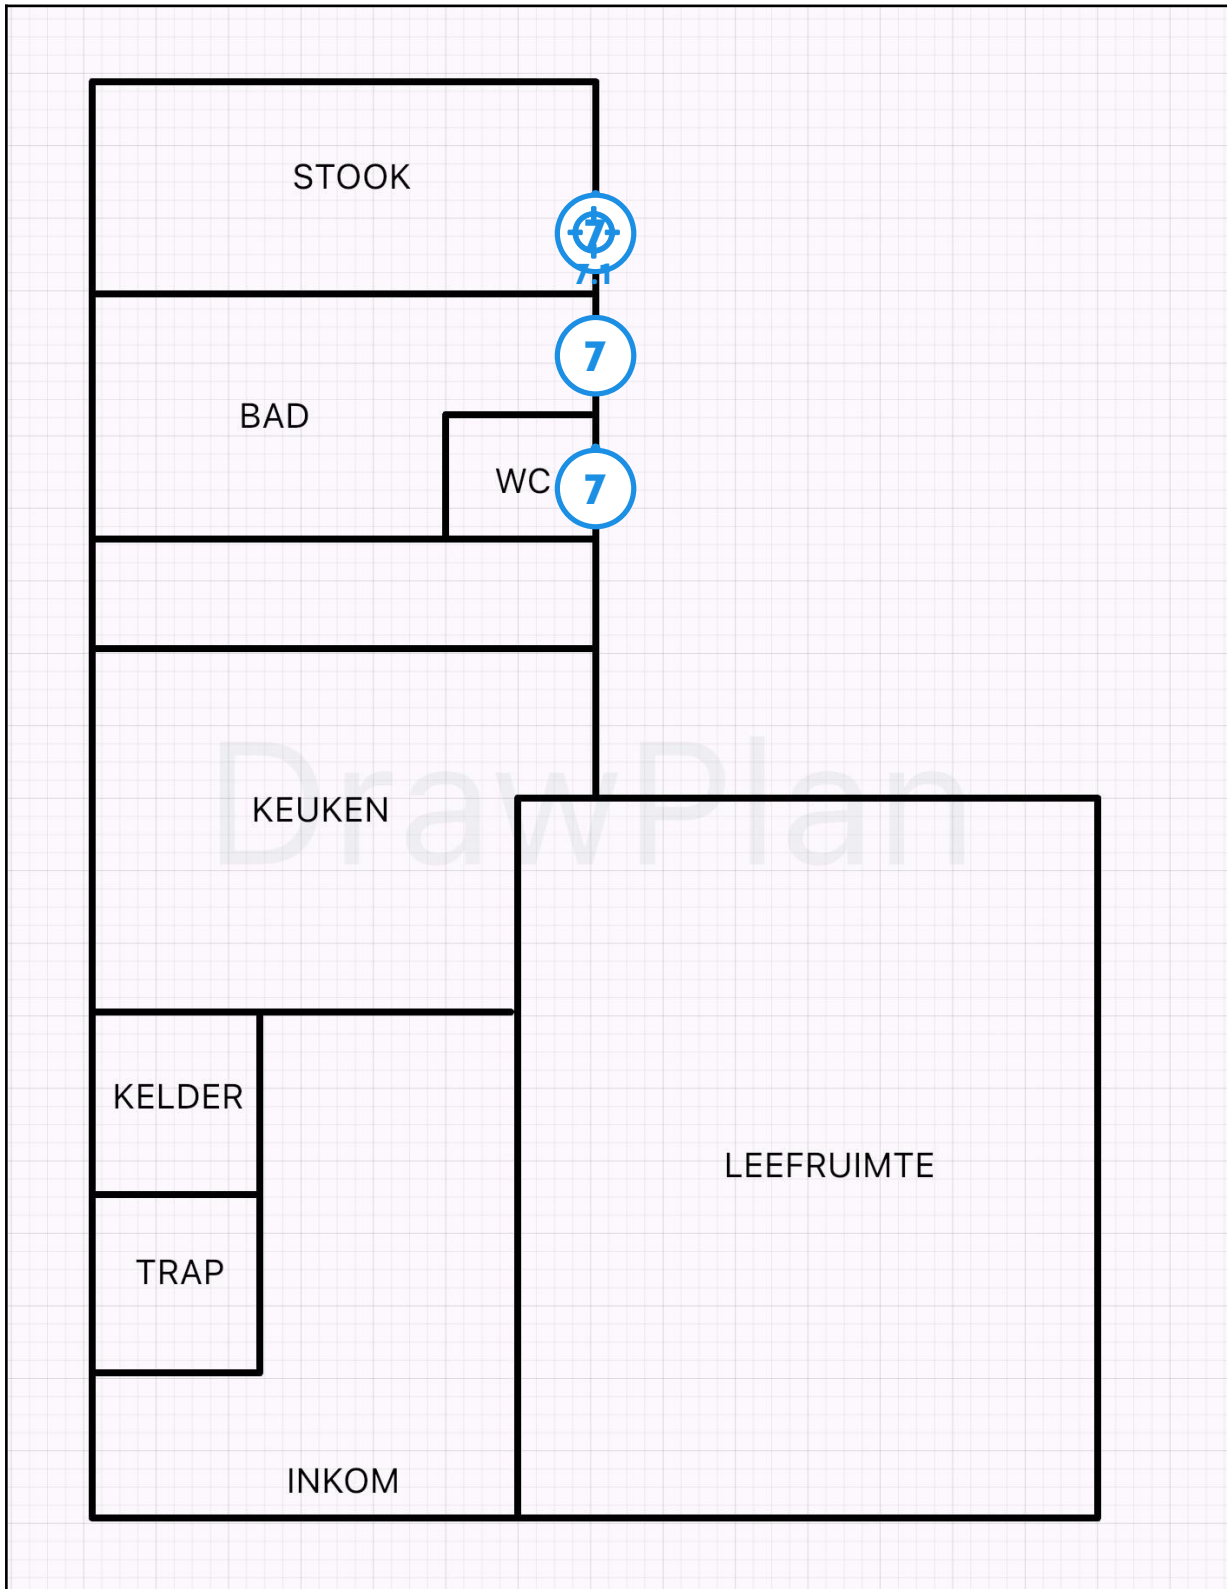
Plan 1.8: Gvl - stopverf ramen

7. Stopverf raam	Geen asbest	-
7.1 Code: staal stopverf	Puntmonster	-

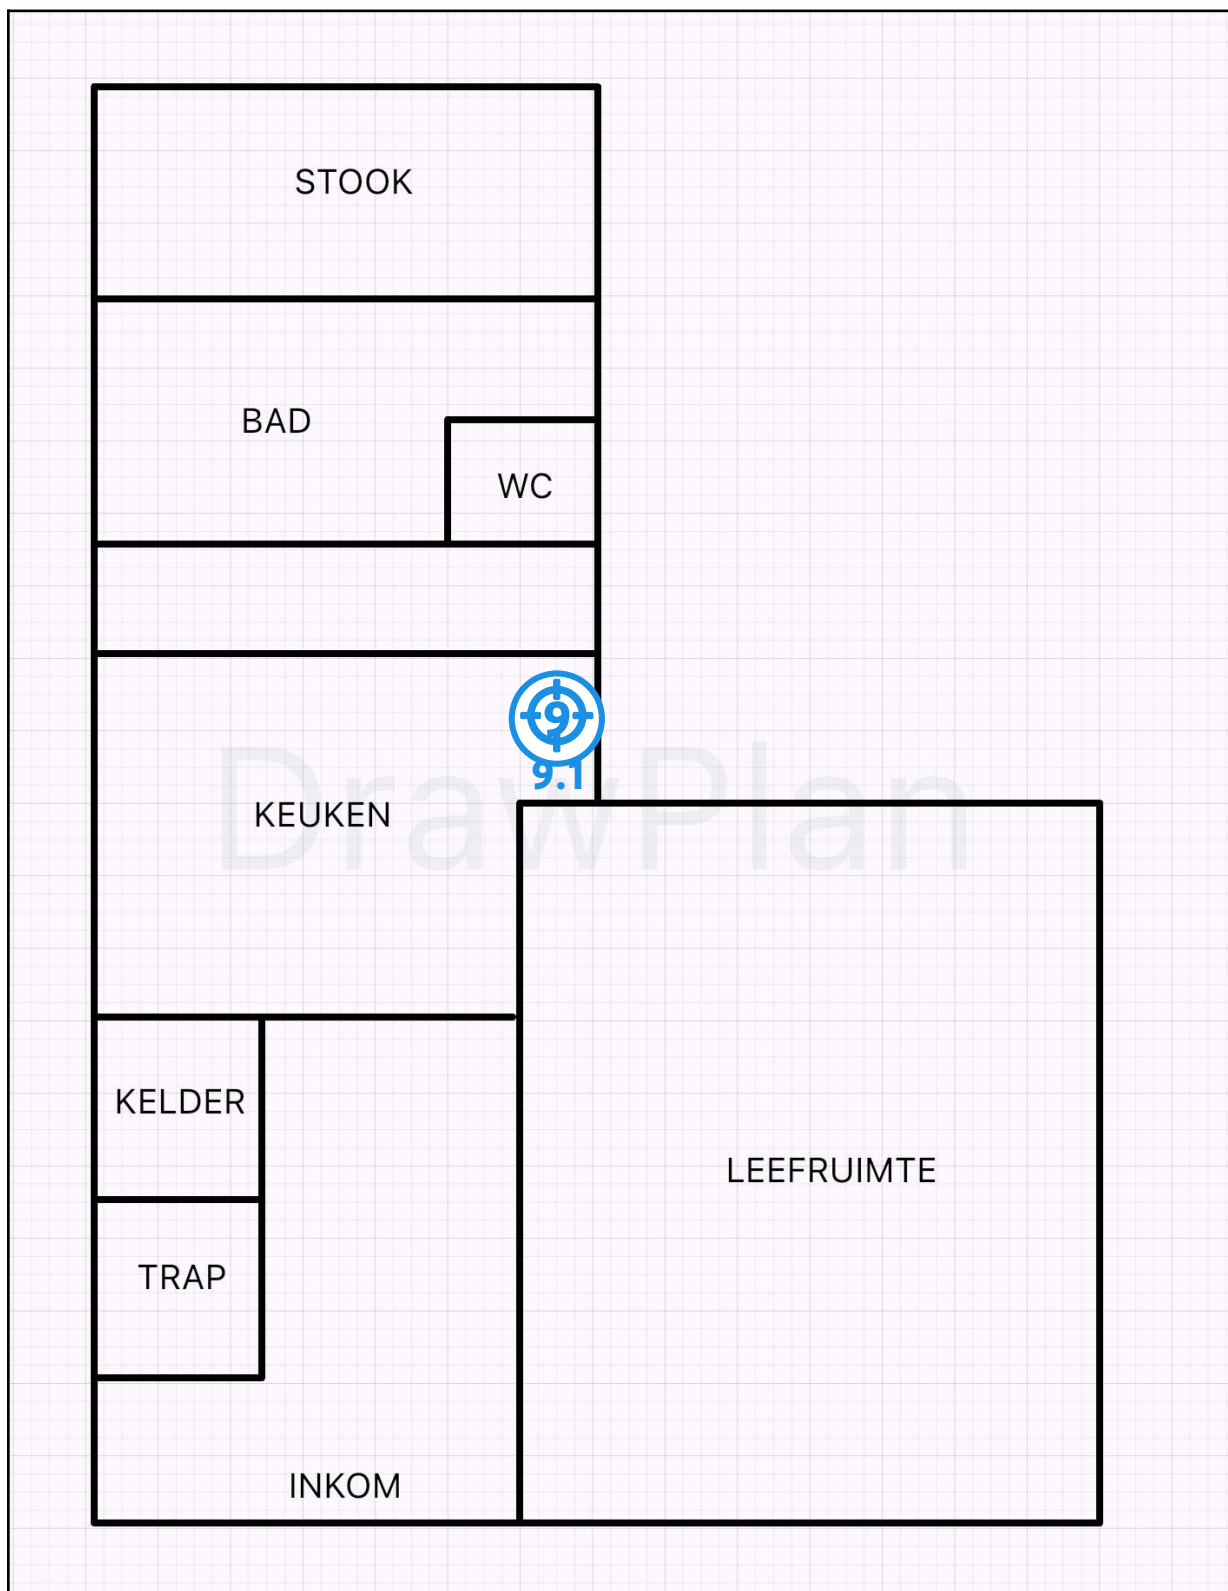
Plan 1.9: Gvl - dempkleiver

9. Demp klever pompbak keuken	Geen asbest	-
9.1 Code: staal dempklevers	Puntmonster	-

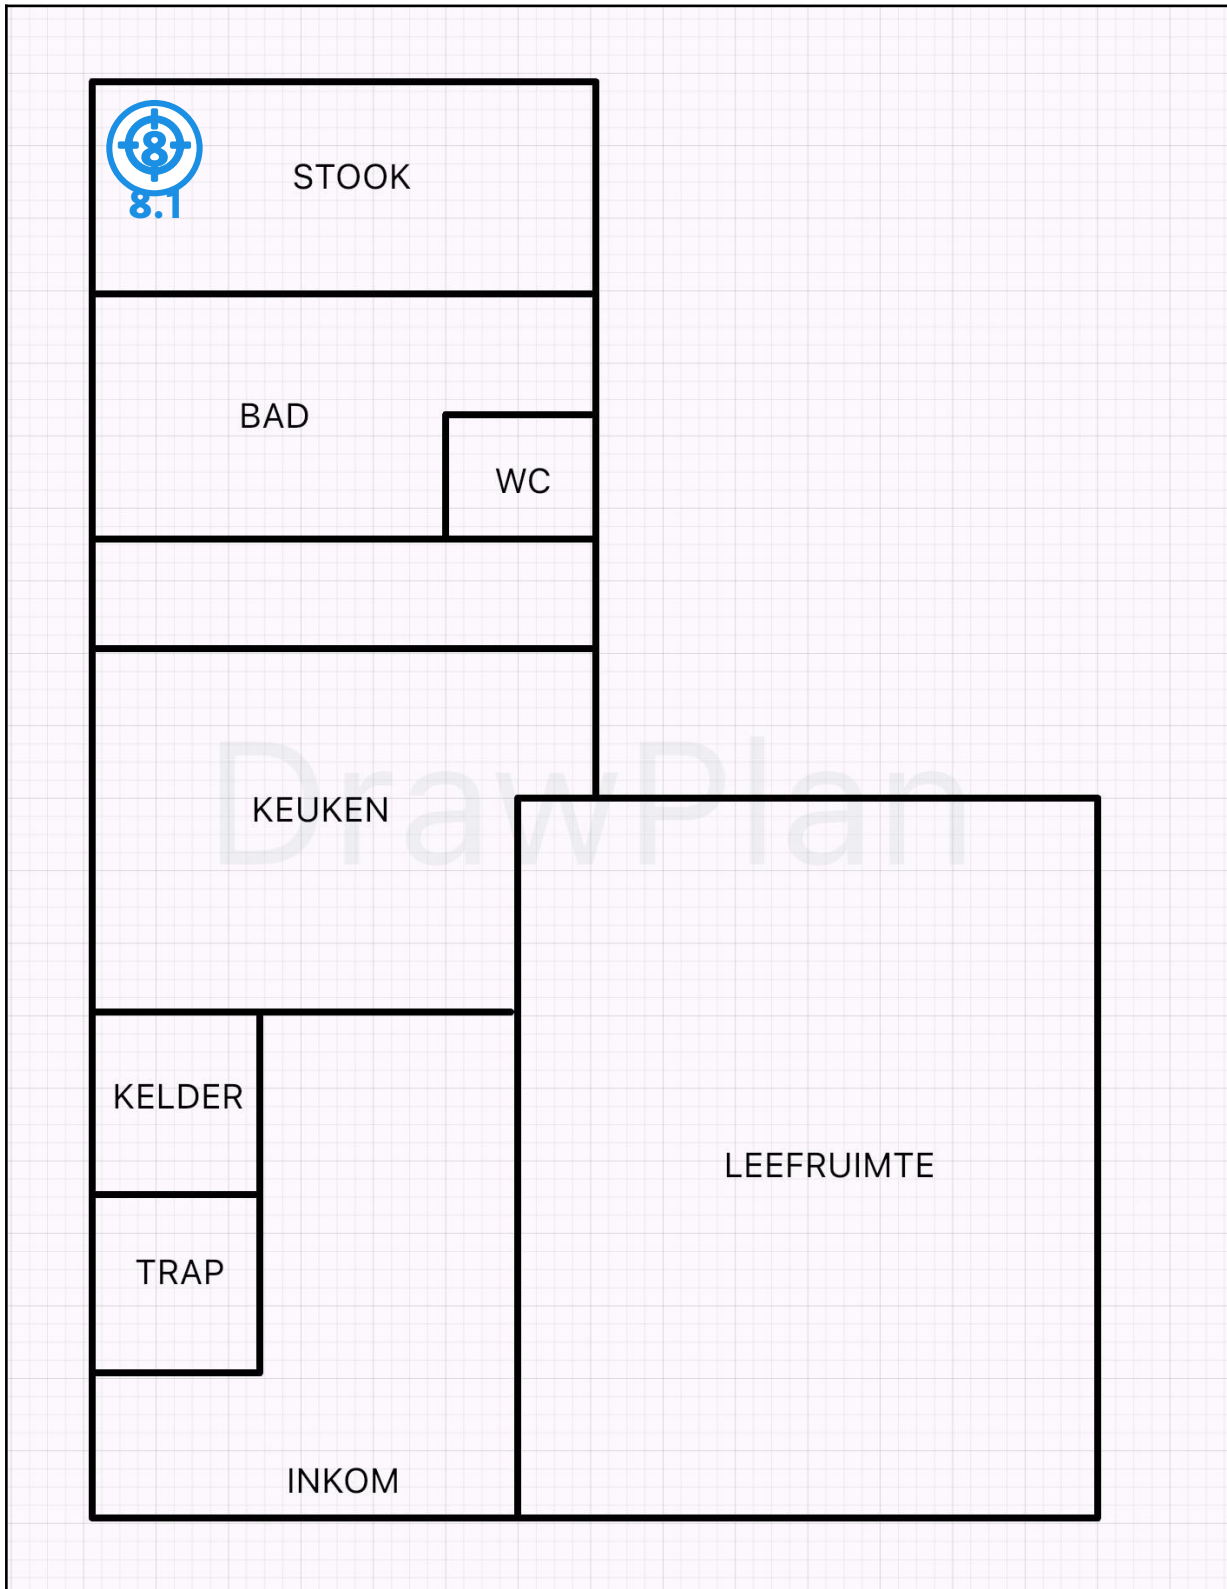
Plan 1.10: Gvl - rookgaskanaal

8. Rookgaskanaal	Geen asbest	-
8.1 Code: staal rookgaskanaal	Puntmonster	-

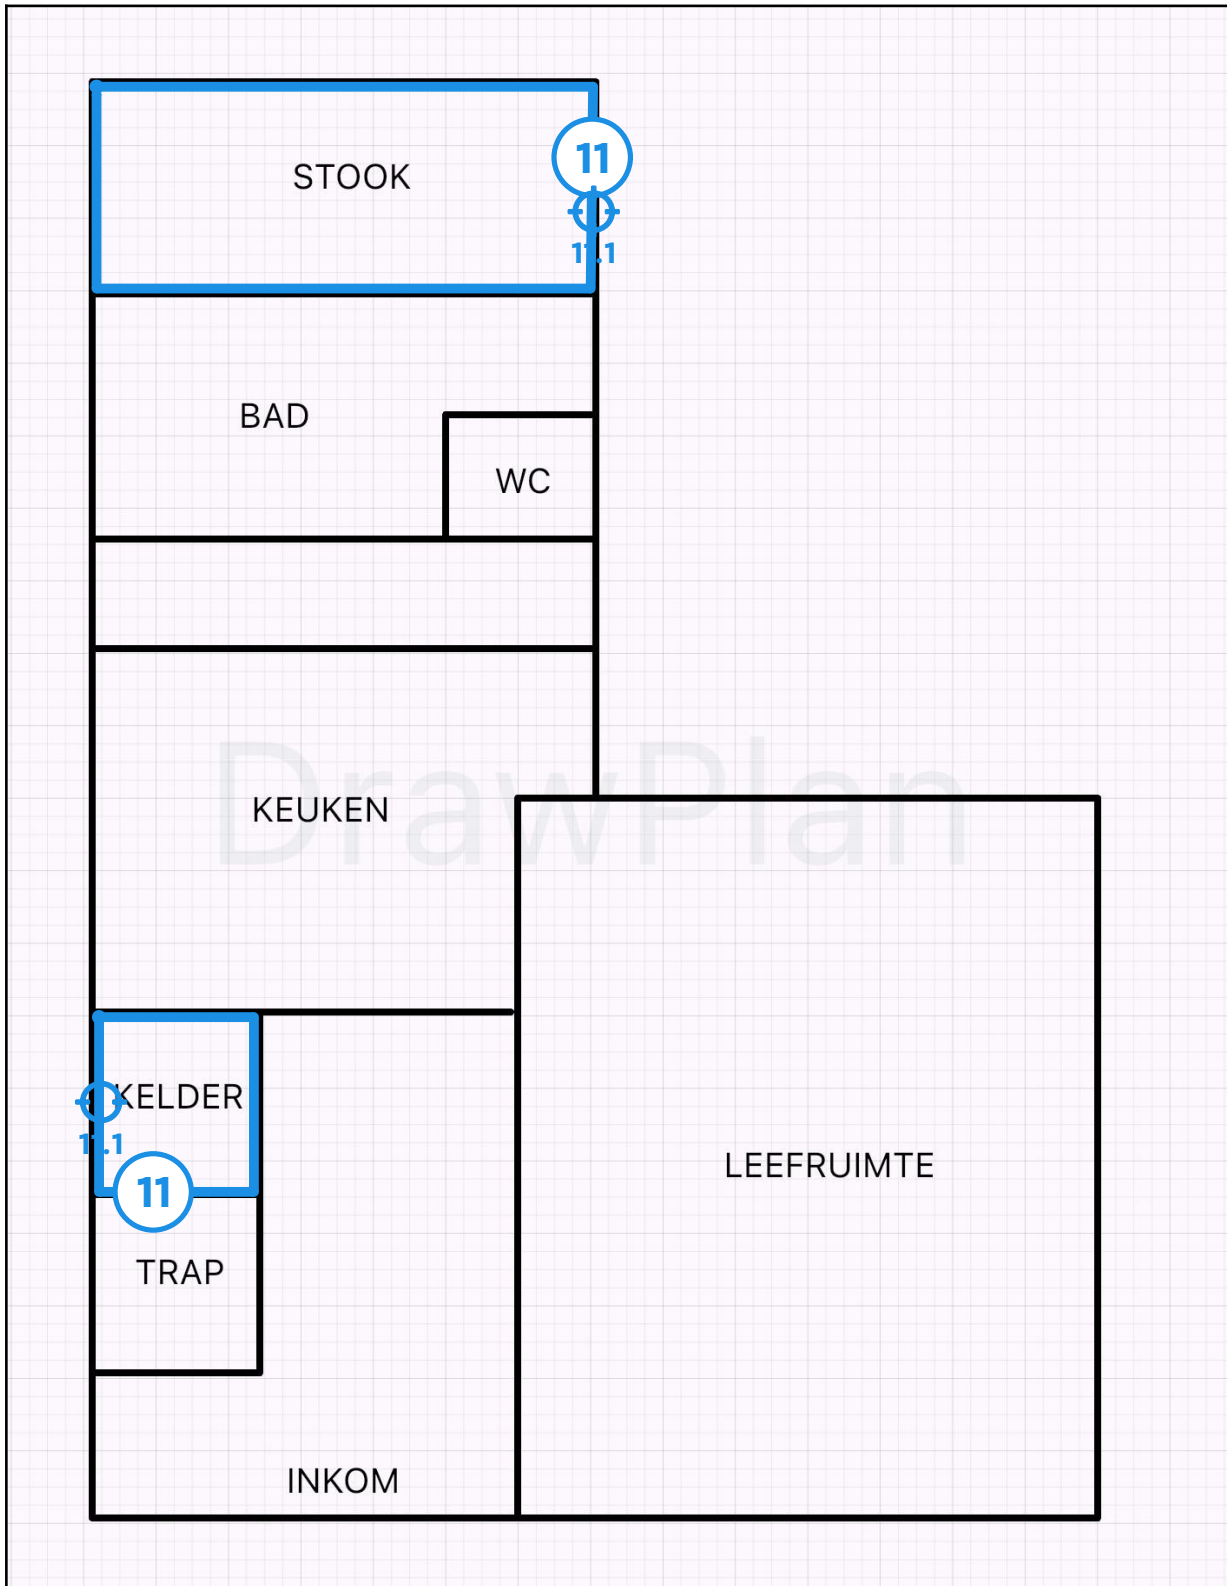
Plan 1.11: Gvl - cementering

11. Cementering stook + kelder	Geen asbest	-
11.1 Code: staal cementering binnen	Mengmonster	-

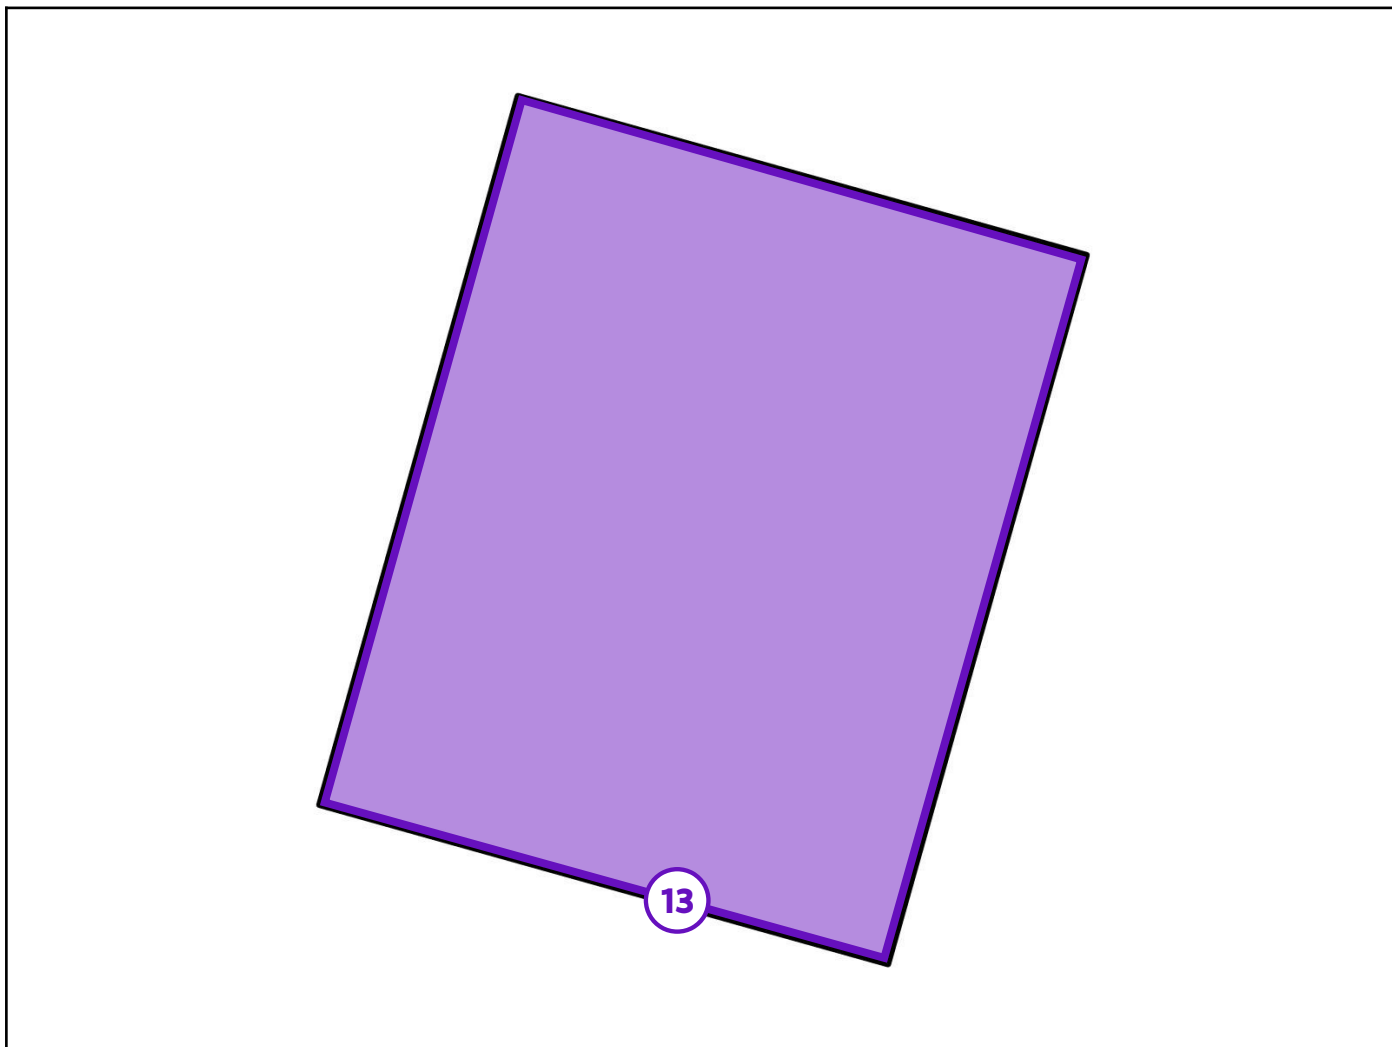
Plan 2.2: Garage - dakbedekking

Beschrijving	Type	Actie
13. Metalen golfplaten	Overige ruimte of materiaal	-

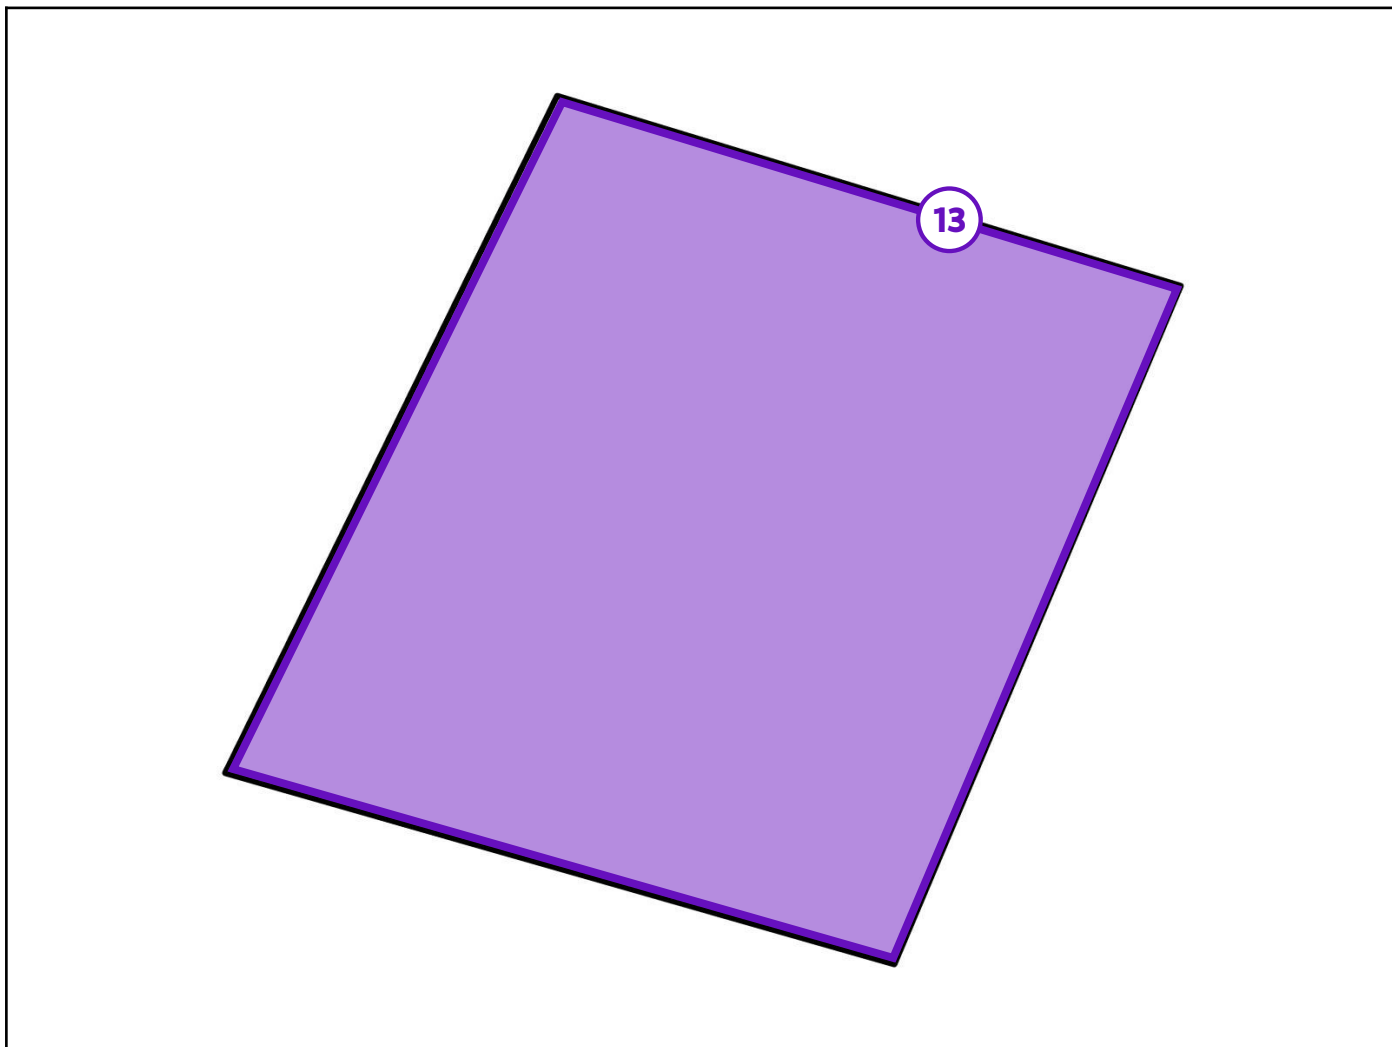
Plan 3.1: Tuinhuis - dakbedekking

Beschrijving	Type	Actie
13. Metalen golfplaten	Overige ruimte of materiaal	-

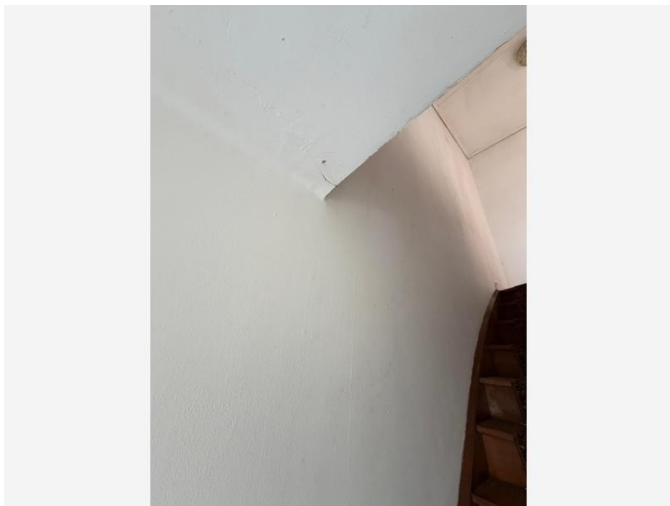
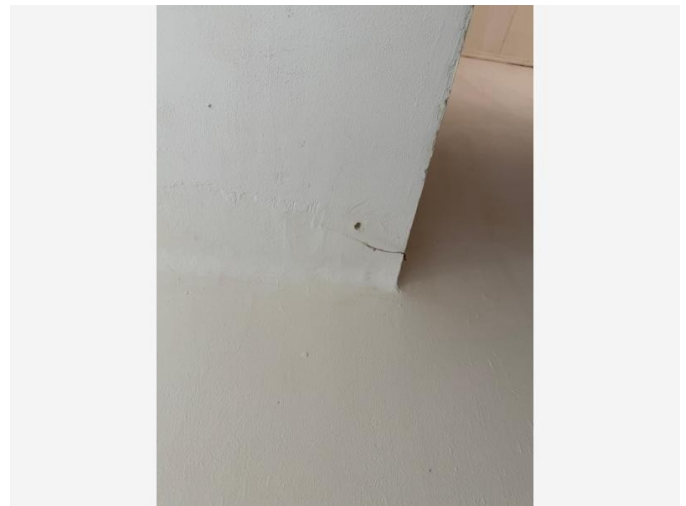
Fiche 6: Pleisterwerk plafond

Geen asbest

Beschrijving	Pleisterwerk plafond
Omgeving	Binnen
Primaire drager	Plafond
Bindmiddel van materiaal	Gips - kalk
Gebondenheid op basis van bindmiddel	Niet-hechtgebonden
Hoeveelheid (oppervlakte - dikte - aantal)	• 65,00 m ² - 0,30 cm - 1 stuk
Totaal volume	0,195 m ³
Identificatiemethode	Een monstername door de asbestdeskundige met laboanalyse door een asbestlabo.
Destructieve handeling voor identificatie	Nee
Opmerking	Volgende ruimtes bemonsterd: - individuele ruimte: verlaagd plafond (gyproc/hout) - natte ruimte: keuken - trappenhal: inkom - stookruimte: geen pleister

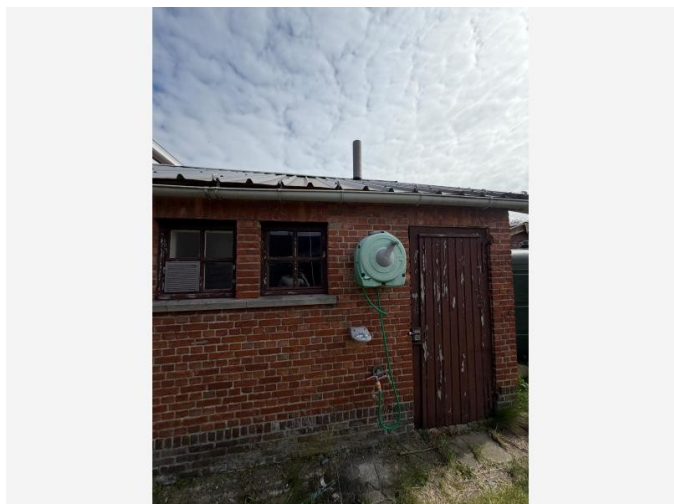
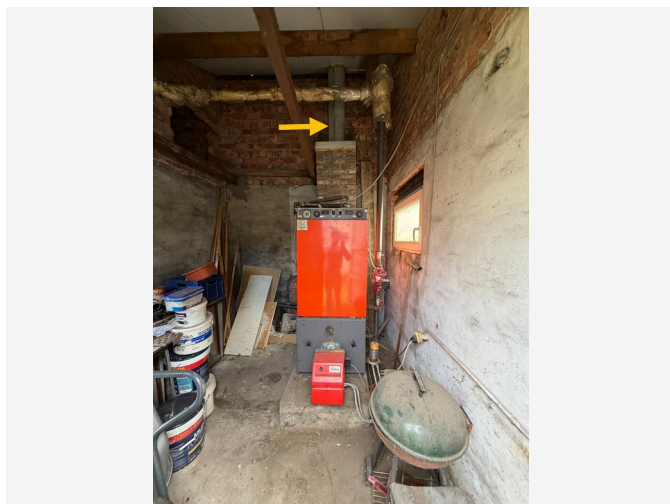
Fiche 8: Rookgaskanaal

Geen asbest

Beschrijving	Rookgaskanaal
Omgeving	Buiten
Primaire drager	HVAC infrastructuur en uitrusting
Bindmiddel van materiaal	Cement
Gebondenheid op basis van bindmiddel	Hecht
Hoeveelheid (lengte - omtrek - dikte - aantal)	<ul style="list-style-type: none">• 3,00 m - 65,00 cm - 2,00 cm - 1 stuk
Totaal volume	0,039 m ³
Identificatiemethode	Een monstername door de asbestdeskundige met laboanalyse door een asbestlabo.
Destructieve handeling voor identificatie	Nee

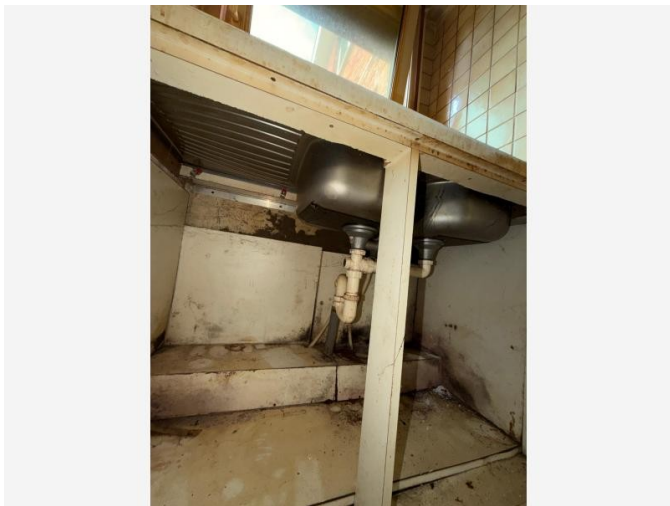
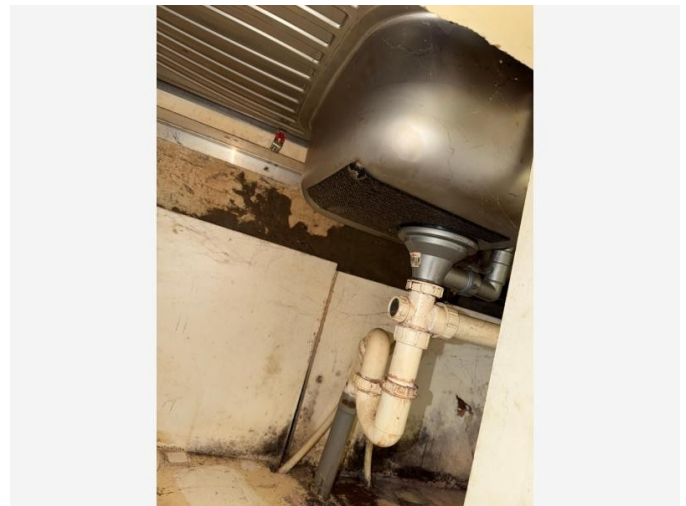
Beschrijving	Demp klever pompbak keuken
Omgeving	Binnen
Primaire drager	Sanitaire infrastructuur en uitrusting (toe- en afvoer)
Bindmiddel van materiaal	Bitumen (roofing, teer, asfalt)
Gebondenheid op basis van bindmiddel	Hecht
Hoeveelheid (oppervlakte - aantal)	<ul style="list-style-type: none">• 0,30 m² - 2 stuks
Totale oppervlakte	0,60 m ²
Identificatiemethode	Een monstername door de asbestdeskundige met laboanalyse door een asbestlabo.
Destructieve handeling voor identificatie	Nee

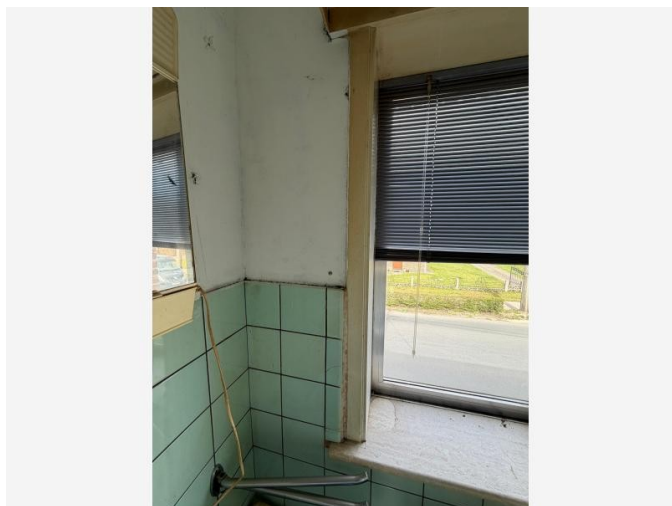
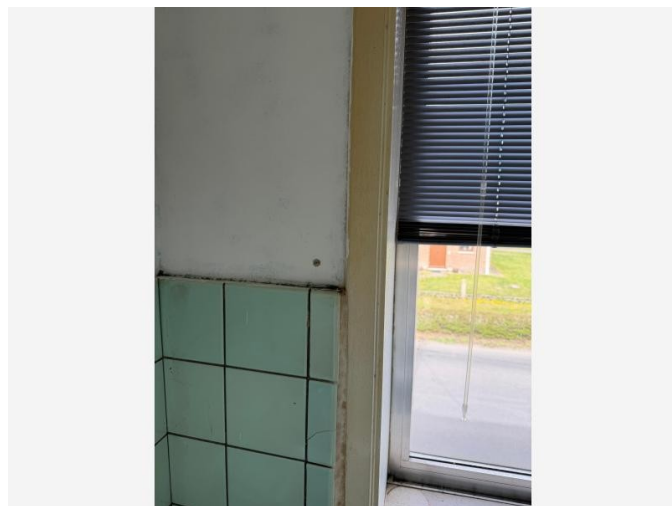
Beschrijving	pleisterwerk muur
Omgeving	Binnen
Primaire drager	Binnenwand
Bindmiddel van materiaal	Gips - kalk
Gebondenheid op basis van bindmiddel	Niet-hechtgebonden
Hoeveelheid (oppervlakte - dikte - aantal)	• 300,00 m ² - 1,00 cm - 1 stuk
Totaal volume	3,00 m ³
Identificatiemethode	Een monstername door de asbestdeskundige met laboanalyse door een asbestlabo.
Destructieve handeling voor identificatie	Nee
Opmerking	Volgende ruimtes bemonsterd: - individuele ruimte: - natte ruimte: - trappenhal: - stookruimte:

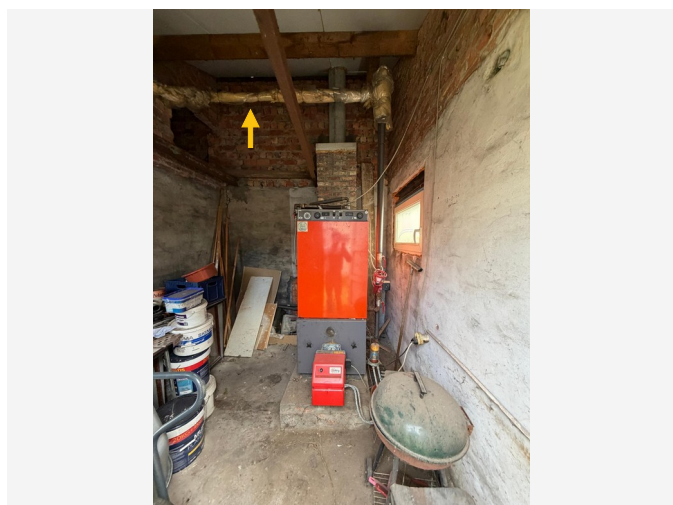
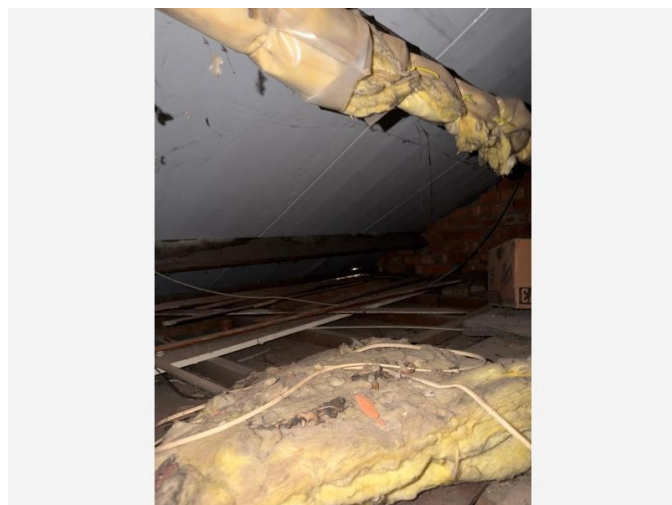
Beschrijving	Notitie	Terug te vinden op plannen
Fiche 12: Leidingsisolatie stook	Leidingsisolatie bestaat uit wol. Geen verdacht gips isolatie aanwezig.	-
Fiche 13: Metalen golfplaten	Garage en tuinhuis zijn voorzien van metalen golfplaten. (niet-verdacht)	Plan 2.2: Garage - dakbedekking Plan 3.1: Tuinhuis - dakbedekking
Fiche 14: Onderdak	Onder via de zolder vastgesteld dat onderdak hier niet asbesthoudend is. Onderdak is zwarte doek.	-
Fiche 15: Dakbedekking hoofddak	Dakbedekking bestaat uit dakpannen.	-
