Asbestinventarisatetest

Sinaaistraat 25, 9160 Lokeren

Attestnummer : 20260514-000119.000

Uitgegeven op : 14.05.2026

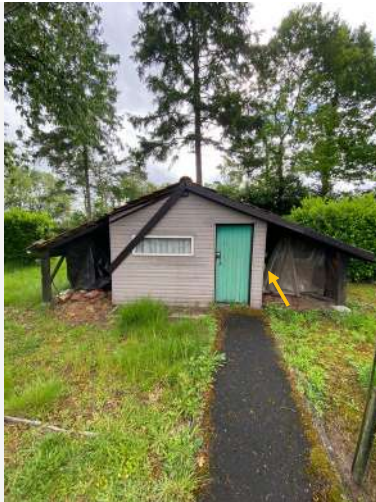
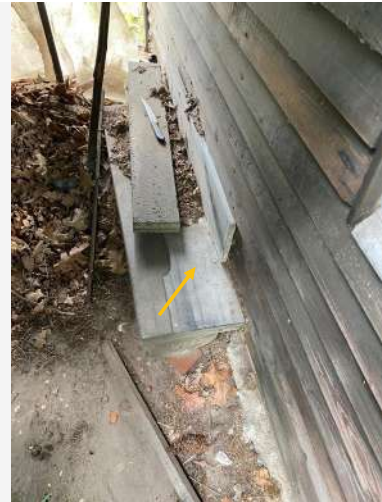
Fiche 1: LOSLIGGENDE REST STOCK/VOORRAAD (MASAL RAAMTABLETTEN)

Asbestmateriaal - afvalstof

Het asbestmateriaal valt onder de mijlpaal van 2040.

Dringend verwijderen

Beschrijving	LOSLIGGENDE REST STOCK/VOORRAAD (MASAL RAAMTABLETTEN)
Type afvalstof	Betreft stock-voorraad of gedemonteerde asbestmaterialen
Aanwezige resten	Onder het dak van de tuinberging rechts ligt er enkele losse dorpels deels verzaagd die bestaat uit massal.
Omgeving	Buiten
Primaire drager	Bodem
Asbestmaterialen	<ul style="list-style-type: none">• Plaat, paneel, tablet - Type Massal
Bindmiddel van asbestmateriaal	Cement
Gebondenheid op basis van bindmiddel	Hecht
Hoeveelheid (gewicht - aantal)	<ul style="list-style-type: none">• 5,00 kg - 2 stuks
Totaal gewicht	10,00 kg
Eenvoudig bereikbaar	Ja
Identificatiemethode	De asbestdeskundige beoordeelt het materiaal als asbesthoudend, en dit zonder monstername.
Opmerking	De vermelde oppervlaktes, diktes, afstand, gewicht en volumes betreffen een beredeneerde schatting. Er worden geen rechten verleend aan deze oppervlaktes/diktes/volumes.

- Verwijder het asbestafval.

- Eenvoudige handelingen: mag via doe-het-zelf of door werknemer(s) met opleidingsattest eenvoudige handelingen
Standaard toepassing te verwijderen onder de methode van de eenvoudige handelingen (met bijkomende maatregelen). Steeds strikt en correct toepassen van standaard PBM's voor het verwijderen van asbest (rubber laarzen/schoenen, wegwercoverall (type tyvek), handschoenen, ademhalingsbescherming (FFP3 masker), veiligheidsbril,..). De toepassing is zowel aan de binnen- als aan de buitenzijde te fixeren
voorafgaand aan de verwijdering indien de toepassing aan de binnenzijde rechtstreeks bereikbaar is. Tijdens de verwijdering mogen geen kinderen en onbevoegden in de buurt aanwezig zijn. Asbestverwijdering is uit te voeren overeenkomstig de vigerende codes van goede praktijk en volgens de bepalingen opgenomen in de

Codex voor het welzijn op het werk Boek VI titel 3. Andere veiligheidsmaatregelen zoals ondermeer werken op hoogte (valbeveiliging) zijn eveneens toe te passen. De toepassing dient selectief afgevoerd te worden in een gesloten asbestzak/asbestcontainer. Het gebruik van sneldraaiende toestellen en hulpmiddelen (slijpschijf, boormachine, boorhamer, .) is verboden.

De toepassing dient in dubbele, gesloten en gelabelde verpakking of een asbestzak/asbestcontainer afgevoerd te worden.

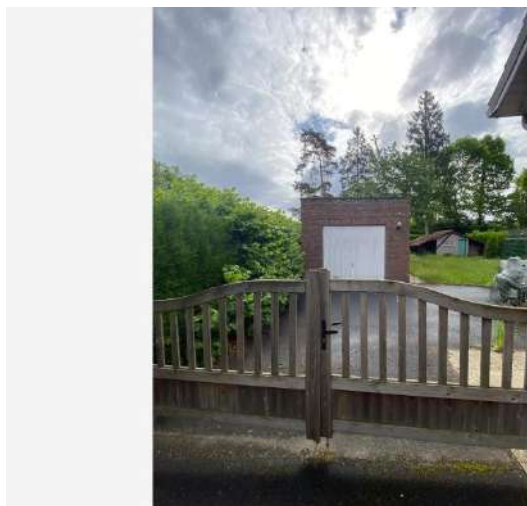
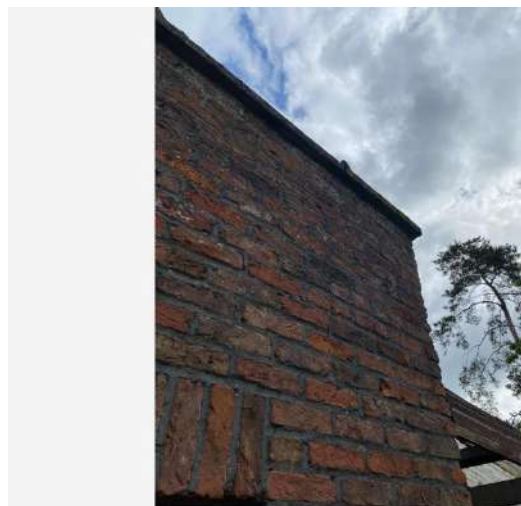
"De lijm waarmee wand & vloertegels, plinten in de risicoperiode werd aangebracht kan asbest bevatten. Geen staalname zonder destructief onderzoek mogelijk. (Nergens schade vast te stellen zodat staalname kan voorzien worden. Bijkomend onderzoek aangewezen bij destructieve werken."

Basis voor advies	Beoordeling op basis van expertise met een vaststelling door de asbestdeskundige.
-------------------	---

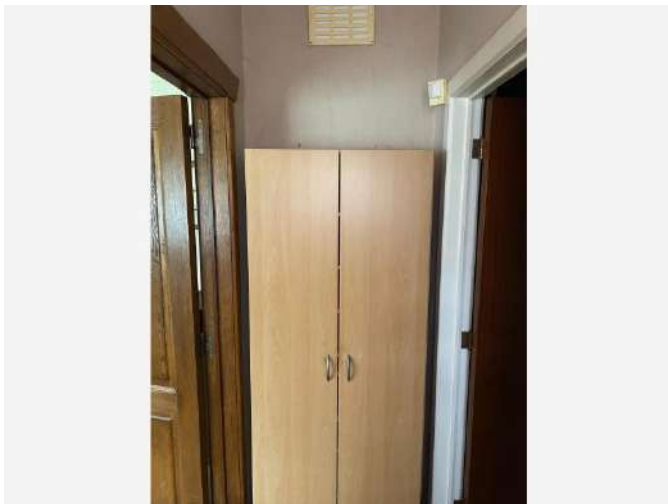
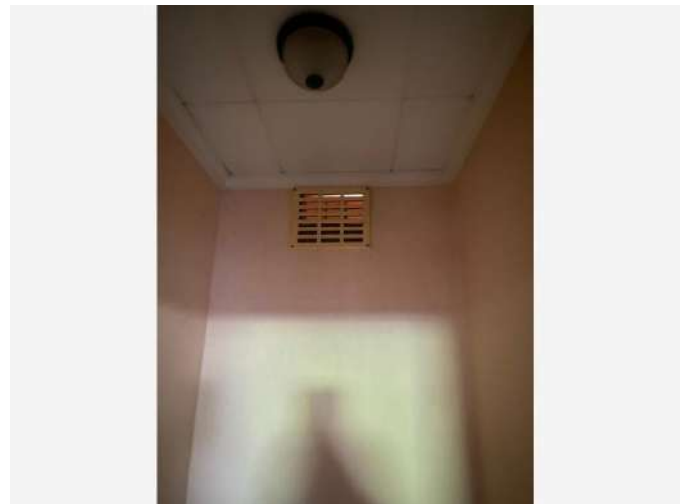
Basis voor advies	BIJKOMEND ONDERZOEK AANGEWEZEN BIJ VERWIJDERING
-------------------	---

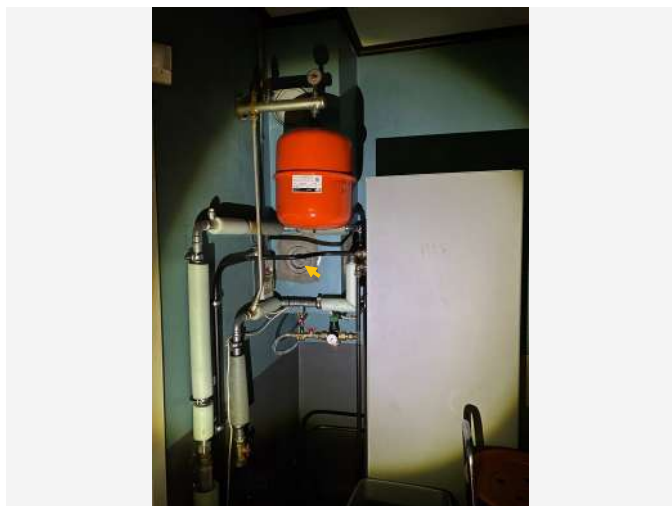
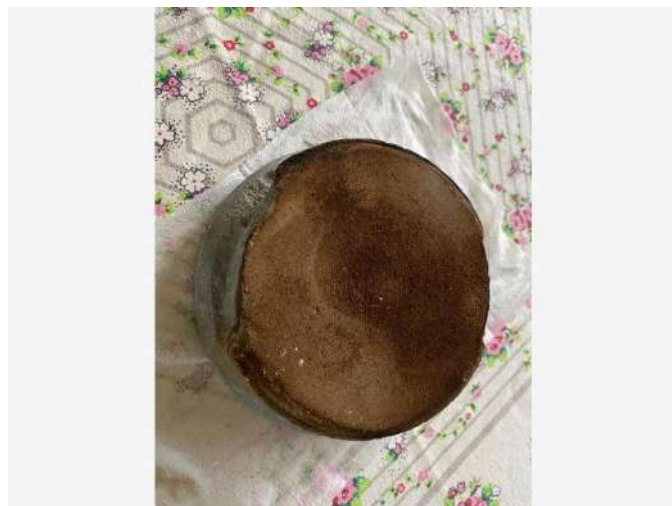
Beschrijving	WANDPLAAT STOOKLOKAAL
Omgeving	Binnen
Primaire drager	Binnenwand
Bindmiddel van materiaal	Cement
Gebondenheid op basis van bindmiddel	Hecht
Hoeveelheid (oppervlakte - dikte - aantal)	• 0,60 m ² - 0,50 cm - 1 stuk
Totaal volume	0,003 m ³
Identificatiemethode	Een monstername door de asbestdeskundige met laboanalyse door een asbestlabo.
Destructieve handeling voor identificatie	Nee
Opmerking	De vermelde oppervlaktes, diktes, afstand, gewicht en volumes betreffen een beredeneerde schatting. Er worden geen rechten verleend aan deze oppervlaktes/diktes/volumes.

Conclusie

Geen asbest

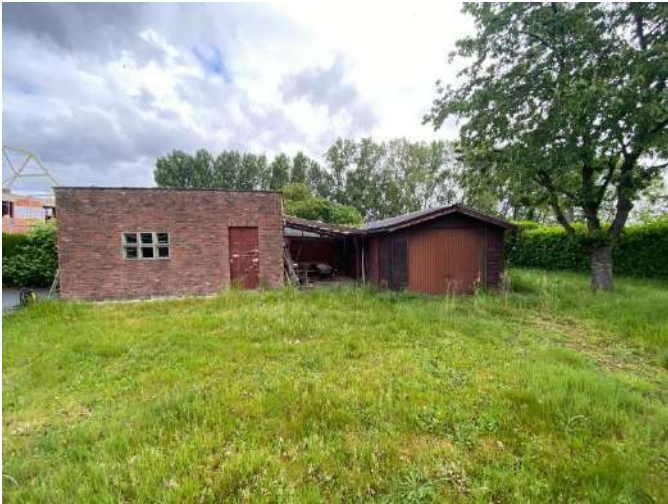
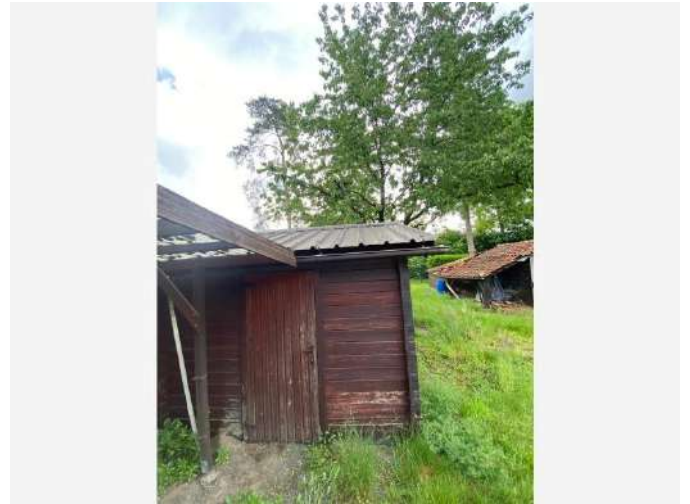
Fiche 34: PROFIELPLATEN WERKPLAATS	Tijdens de inspectie van de profielplaten heb ik, op basis van mijn ervaring, kunnen vaststellen dat deze profielplaten niet asbesthoudend of asbestverdacht is. (metaalplaten)	-
