Asbestinventarisatetest

Violetlaan 29, 2980 Zoersel

Attestnummer : 20240504-000160.000

Uitgegeven op : 04.05.2024

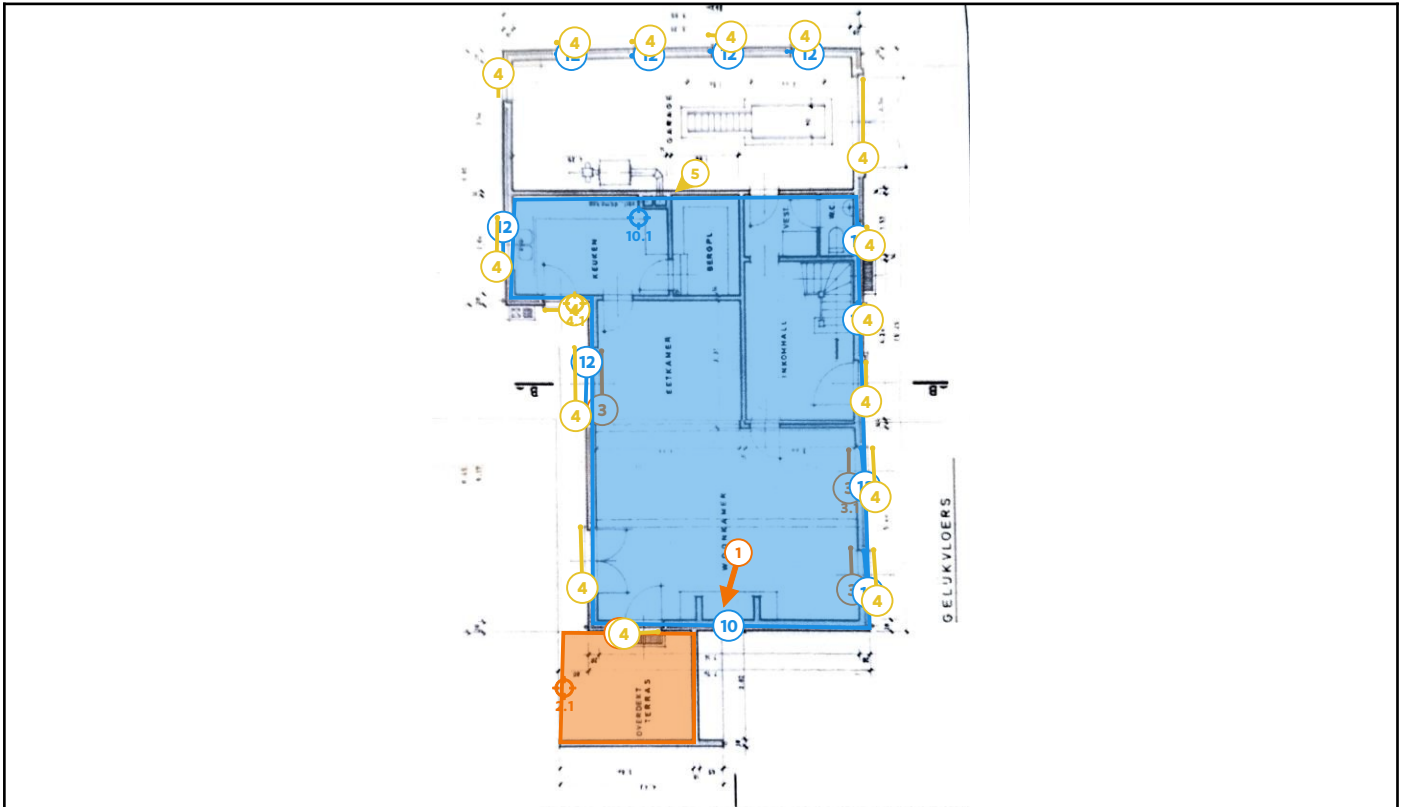
Plan 1.2: gelijkvloer

Beschrijving	Type	Actie
1. koord	Asbestmateriaal	Verwijderen
2. onderdakplaat uitbouw	Asbestmateriaal	Verwijderen
2.1 Code: MM6	Puntmonster	-
3. bekleding onder de vensterbank	Asbestmateriaal	Verwijderen
3.1 Code: MM7	Puntmonster	-
4. mastiek tussen kader en muur	Asbestmateriaal	Zorgvuldig beheren
4.1 Code: MM4	Puntmonster	-
5. inspectieluik	Asbestmateriaal	Zorgvuldig beheren
10. plafondpleister	Geen asbest	-

10.1 Code: MM2	Mengmonster	-
12. mastiek tussen kader en glas	Geen asbest	-

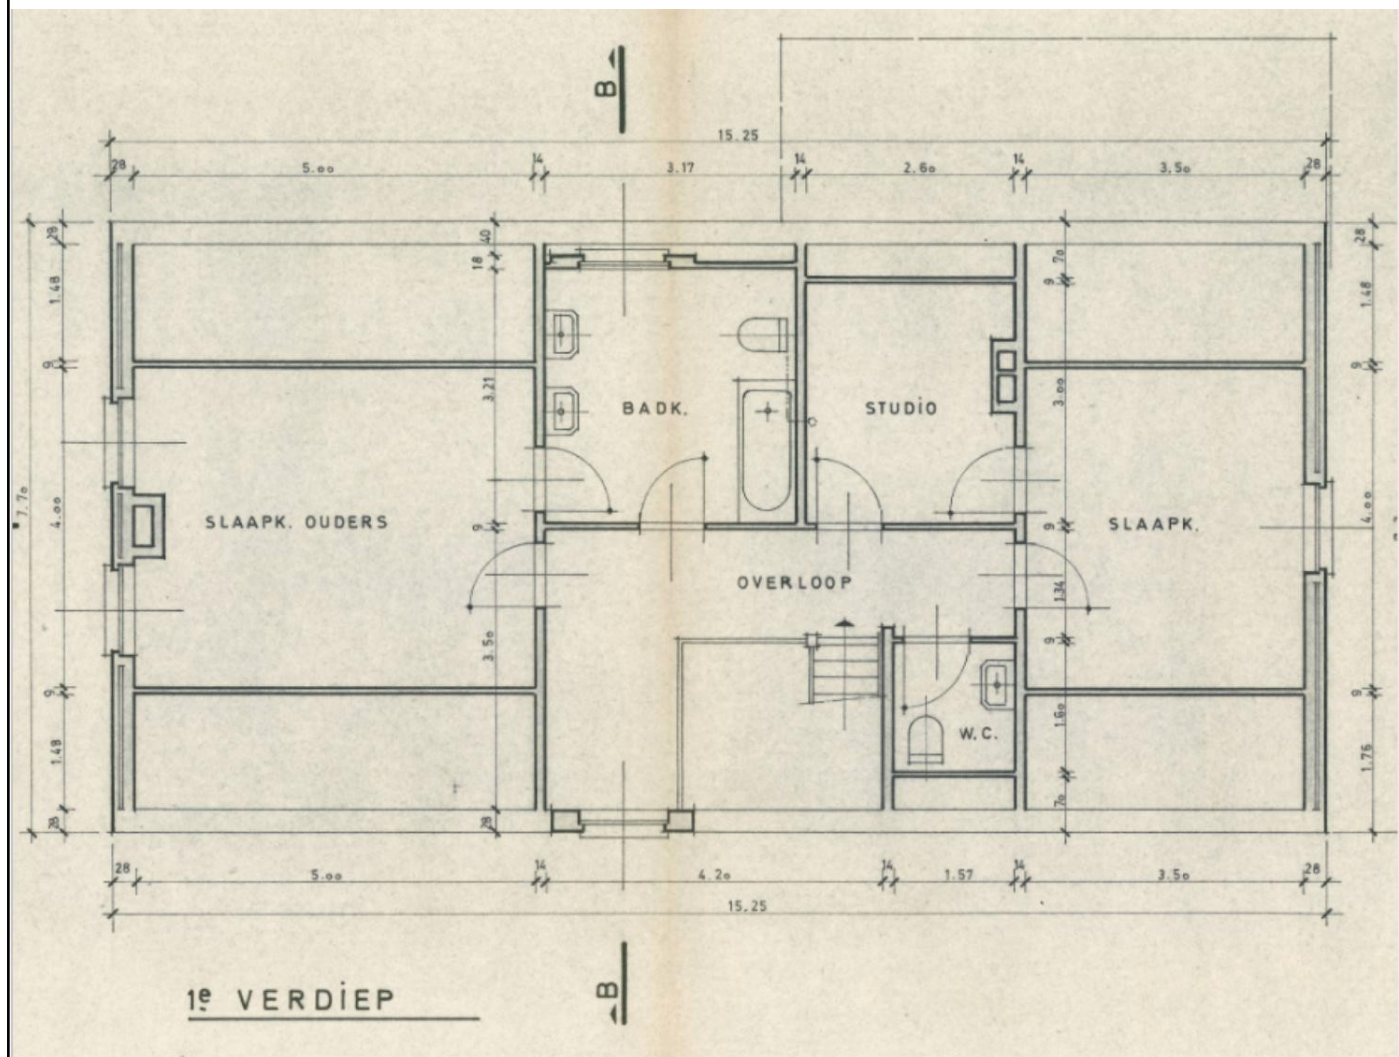
Plan 1.3: 1ste verdieping

op alle muren van de 1 ste verdieping

Beschrijving	Type	Actie
11. muurpleister	Geen asbest	-

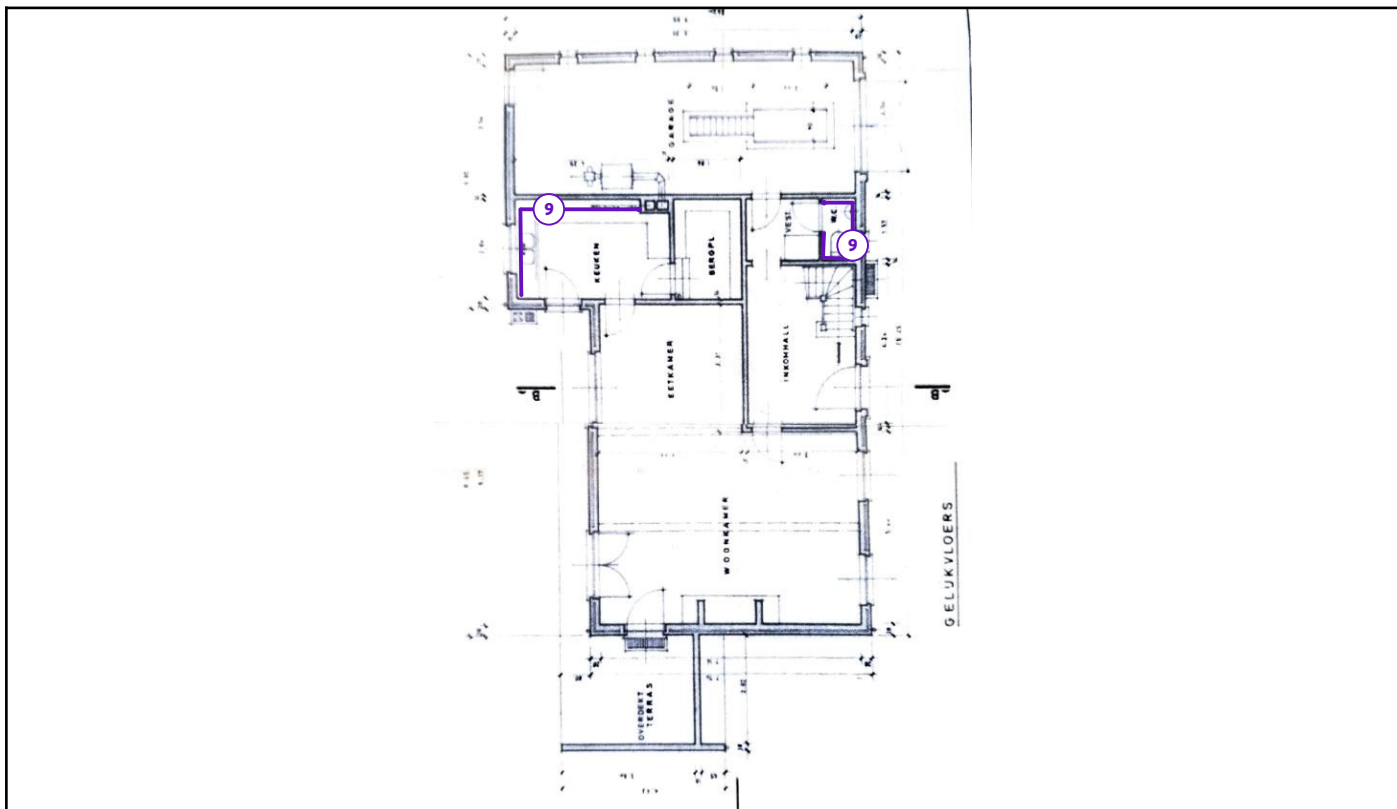
Plan 1.4: muurt en vloertegels gelijkvloer

Beschrijving	Type	Actie
9. muurtegels/lijm	Advies	-

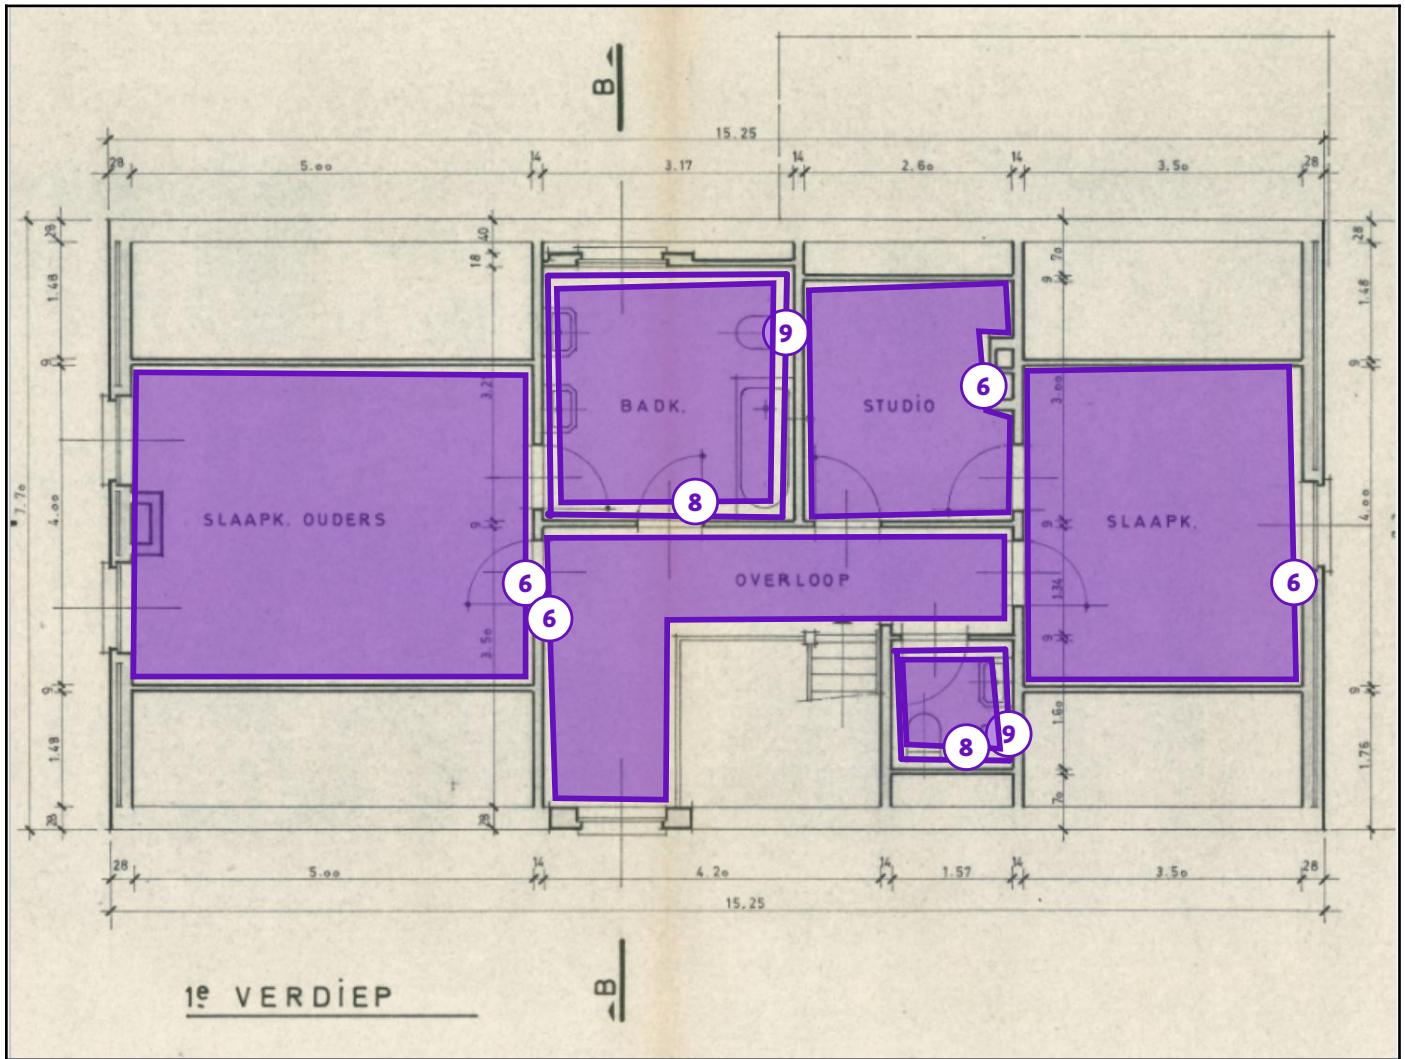
Plan 1.5: muur en vloertegels + vasttapijt 1ste verdieping

Beschrijving	Type	Actie
6. vasttapijt/lijm	Advies	-
8. vloertegels/lijm	Advies	-
9. muurtegels/lijm	Advies	-

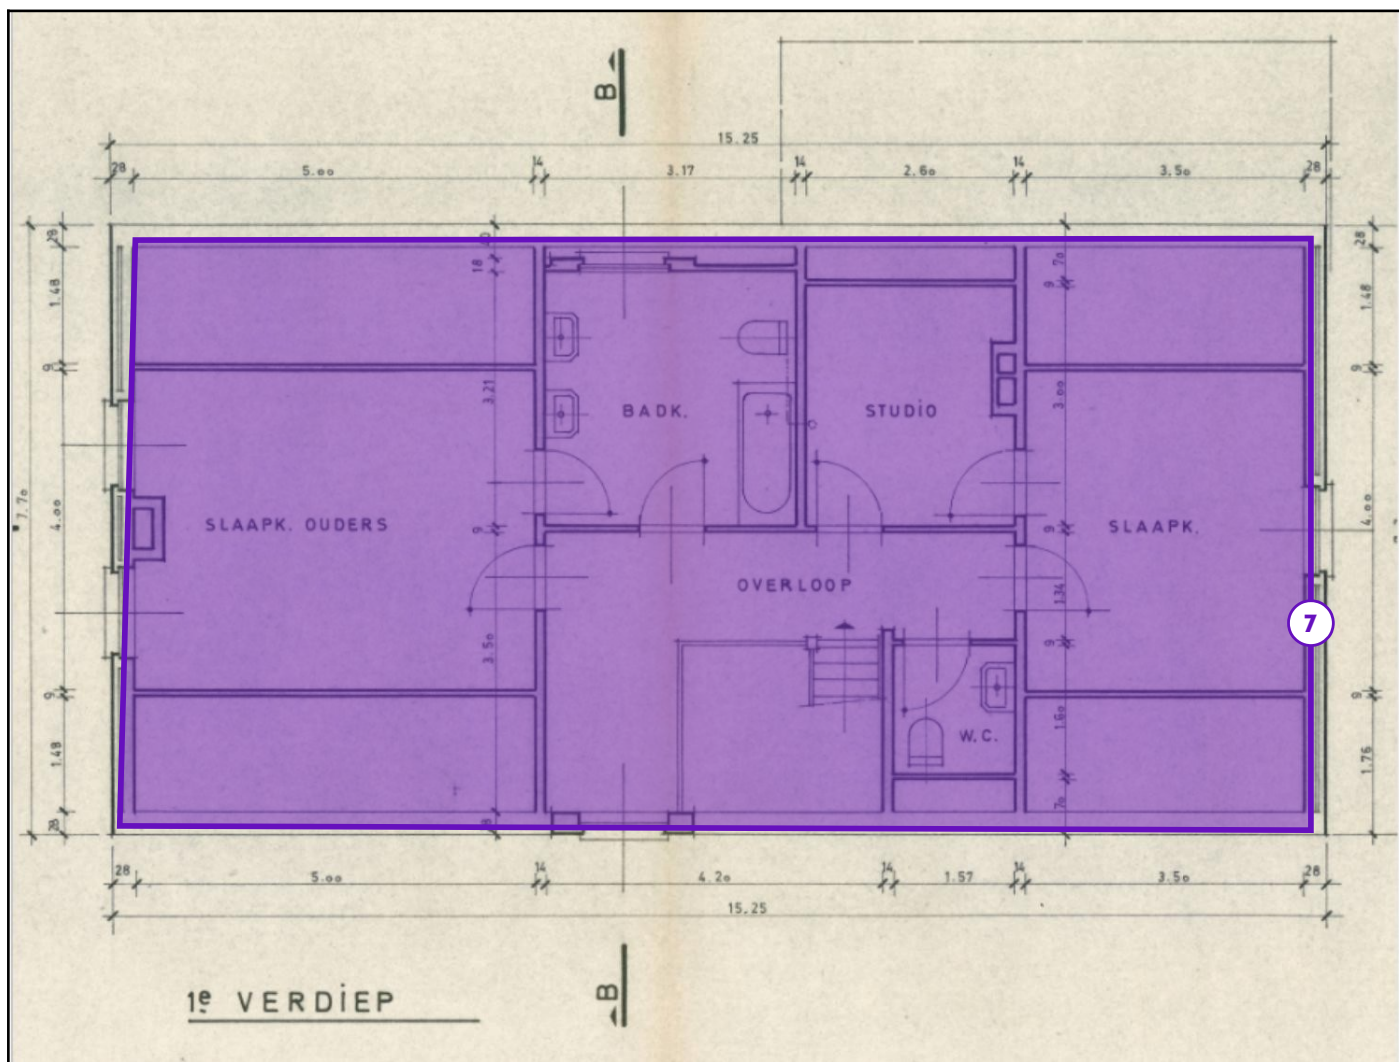
Plan 1.6: vals plafond

Beschrijving	Type	Actie
7. vals plafond	Advies	-

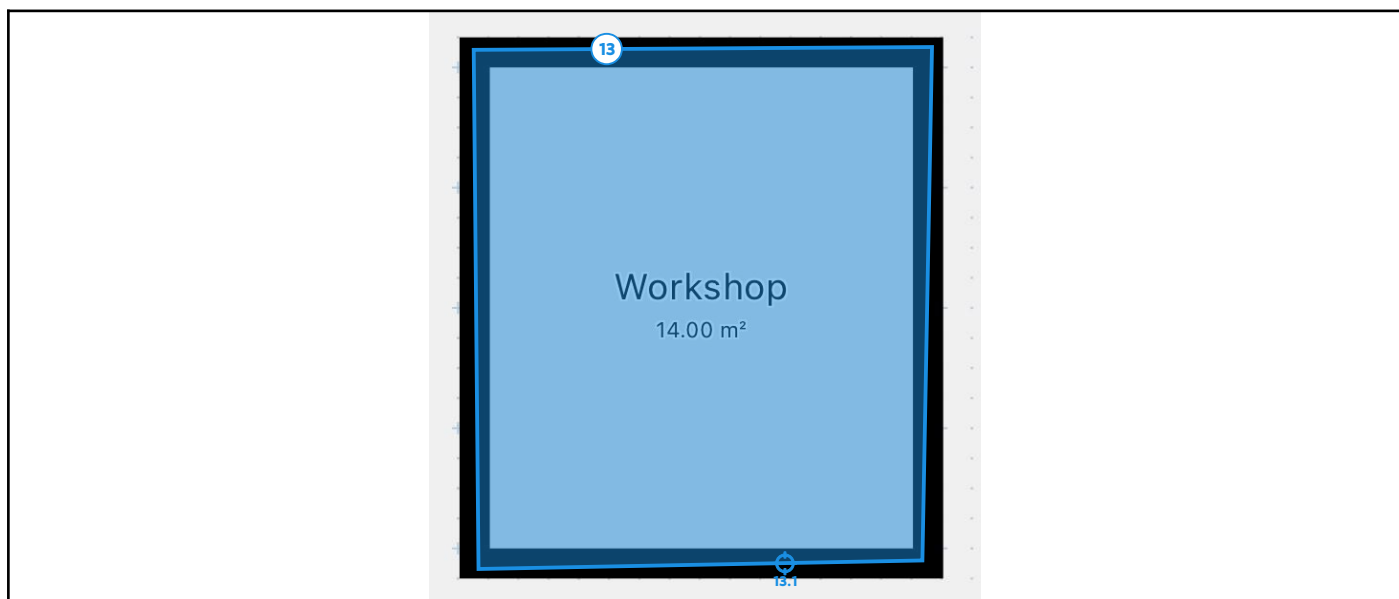
Plan 2.1: tuinhuis

Beschrijving	Type	Actie
13. dakbedekking roofing	Geen asbest	-
13.1 Code: MM5	Puntmonster	-
