# Asbestinventarisatetest

Slijpstraat 22, 8957 Mesen

Attestnummer : 20240708-000077.000

Uitgegeven op : 08.07.2024

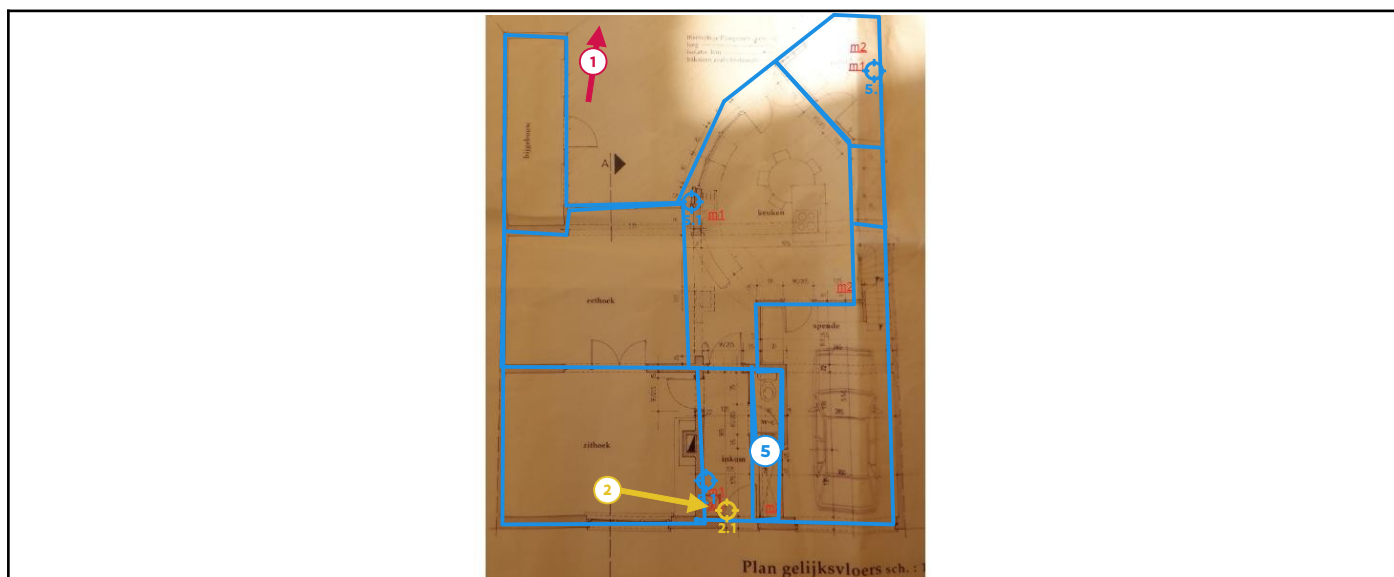
## Plan 1.2: Grondplan gelijkvloers

Beschrijving	Type	Actie
1. Stuk golfplaat in tuin	Asbestmateriaal	Dringend verwijderen
2. Plaat achter zekeringkast	Asbestmateriaal	Zorgvuldig beheren
2.1 Code: M3	Puntmonster	-
5. Pleisterwerk muren	Geen asbest	-
5.1 Code: M1	Mengmonster	-

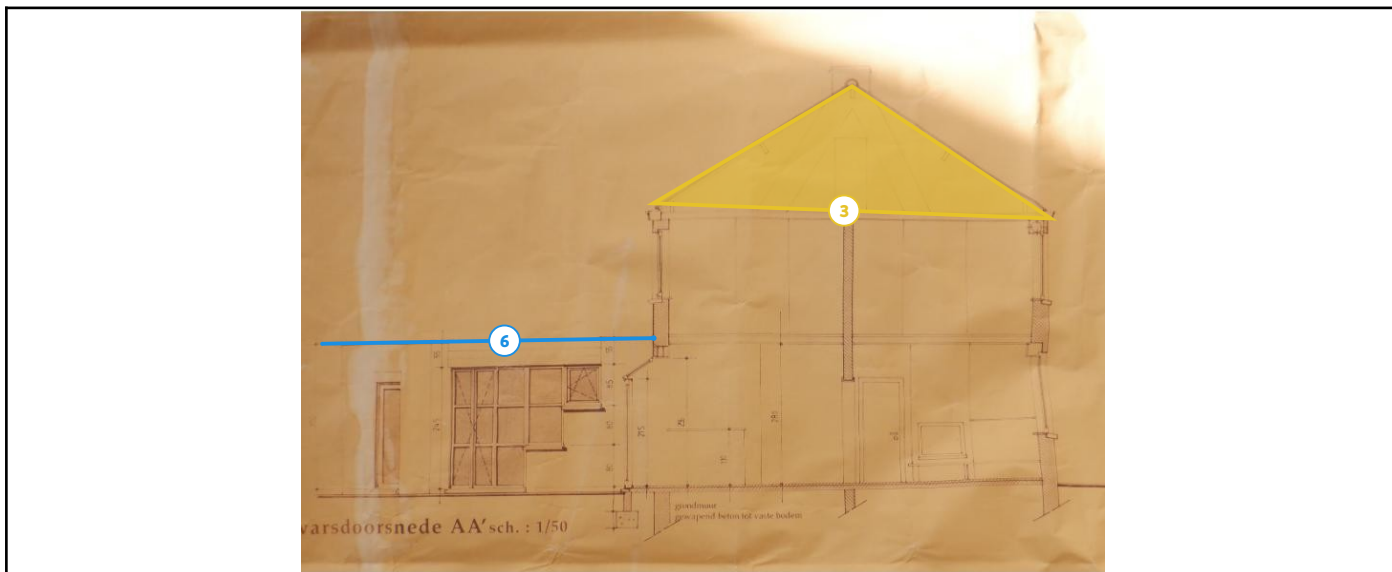
## Plan 1.6: Grondplan dak

Beschrijving	Type	Actie
3. Onderdak menuiserieet woning	Asbestmateriaal	Zorgvuldig beheren
6. Roofing plat dak	Geen asbest	-
