Asbestinventarisatetest

Lokerstraat 12, 8956 Heuvelland

Attestnummer : 20241011-000280.000

Uitgegeven op : 11.10.2024

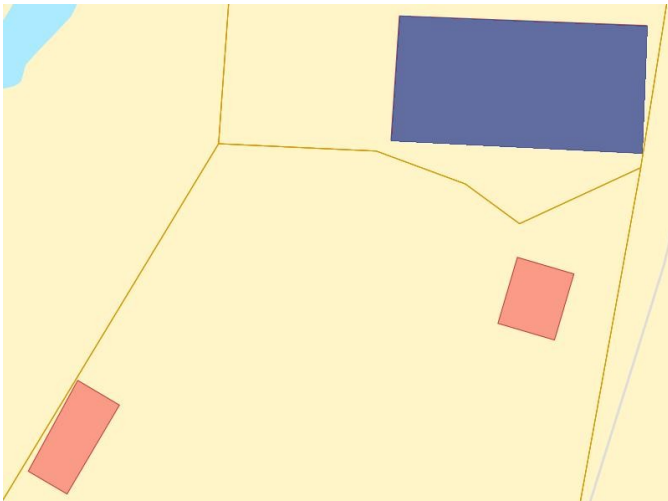
Zone 1: Hoofdgebouw

- 2 Asbestmaterialen**
- 0 Beperkingen
- 0 Uitsluitingen
- 0 Roerende goederen
- 0 Puin, steenslag, (water)bodem
- 0 Adviezen
- 1 Geen asbest**

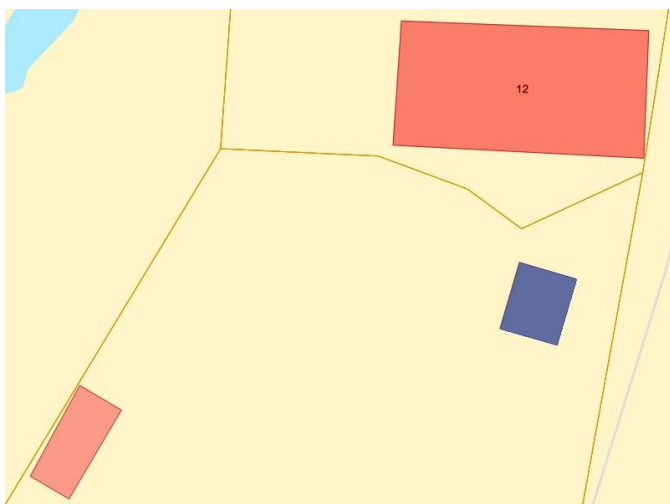
Zone 2: Tuinhuis

1 Asbestmateriaal

Beschrijving	Type	Actie
1. Golfplaten asbesthoudend	Asbestmateriaal	Verwijderen

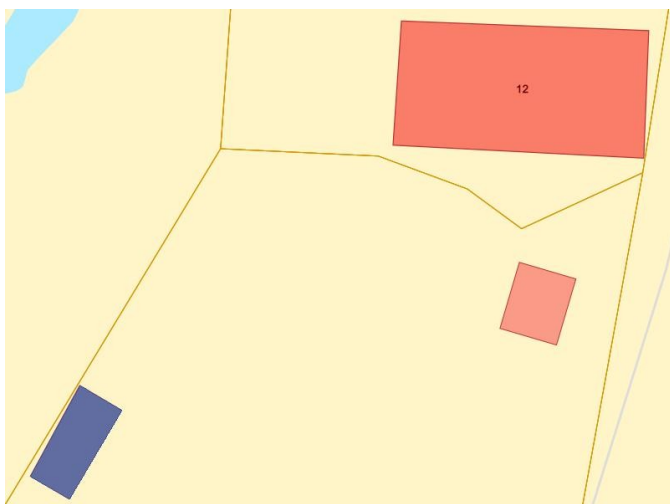
Zone 3: Bijgebouw

- 0 Asbestmaterialen
- 0 Beperkingen
- 0 Uitsluitingen
- 0 Roerende goederen
- 0 Puin, steenslag, (water)bodem
- 0 Adviezen
- 0 Geen asbest
