Asbestinventarisatetest

Gentstraat 18, 8957 Mesen

Attestnummer : 20241119-000229.000

Niet-asbestveilig

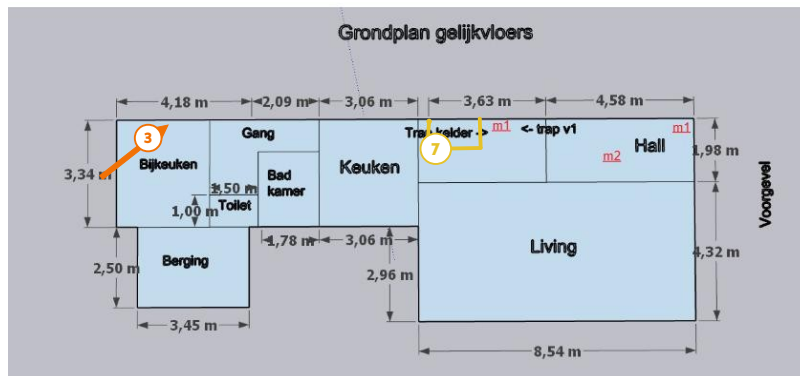
Plan 1.4: Grondplan gelijkvloers

Beschrijving	Type	Actie
3. Teer onder gootsteen in bijkeuken	Asbestmateriaal	Verwijderen
7. Mastiek glas-raamaansluiting toegang kelder	Asbestmateriaal	Zorgvuldig beheren

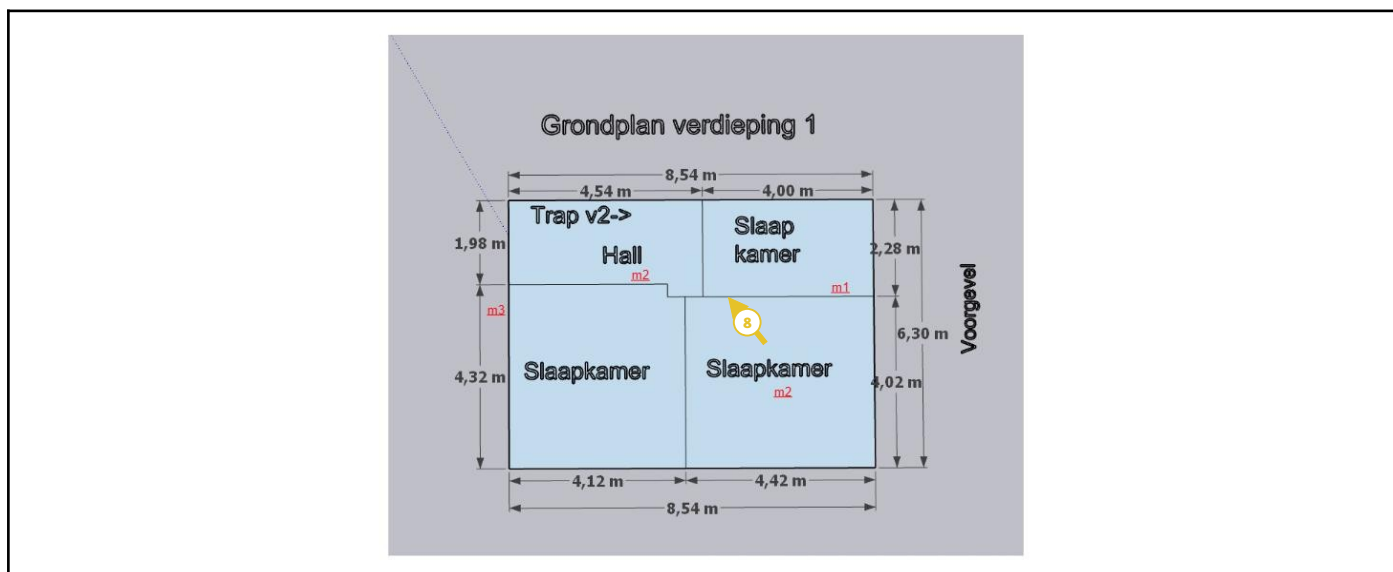
Plan 1.8: Grondplan verdieping 1

Beschrijving	Type	Actie
8. Electro in bakeliet	Asbestmateriaal	Zorgvuldig beheren

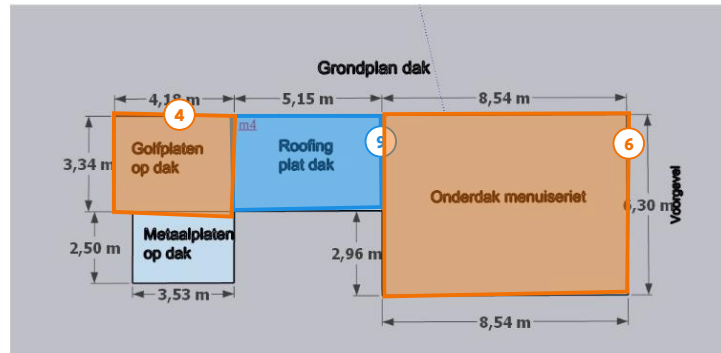
Plan 1.10: Grondplan dak

Beschrijving	Type	Actie
4. Golfplaten en nokstukken op dak bijkeuken	Asbestmateriaal	Verwijderen
6. Onderdak menuiserie	Asbestmateriaal	Maatregelen nemen
9. Roofing plat dak + achterwand in roofing	Geen asbest	-

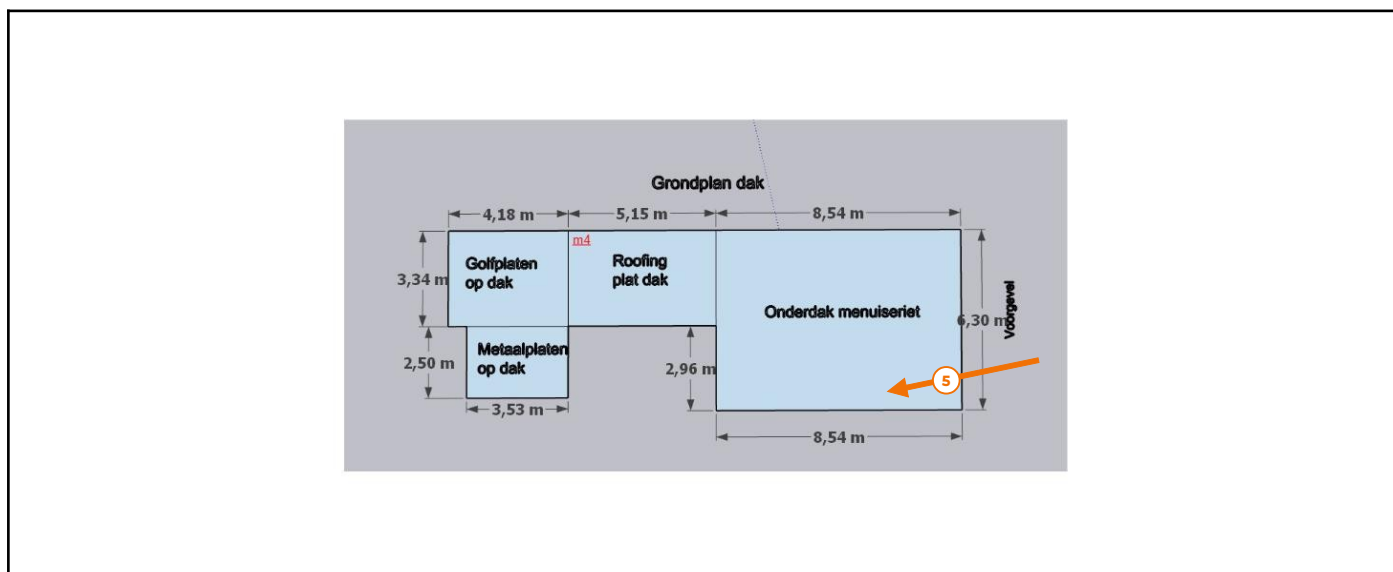
Plan 1.11: Grondplan dak

Beschrijving	Type	Actie
5. Schouwpijp op dak woning	Asbestmateriaal	Verwijderen

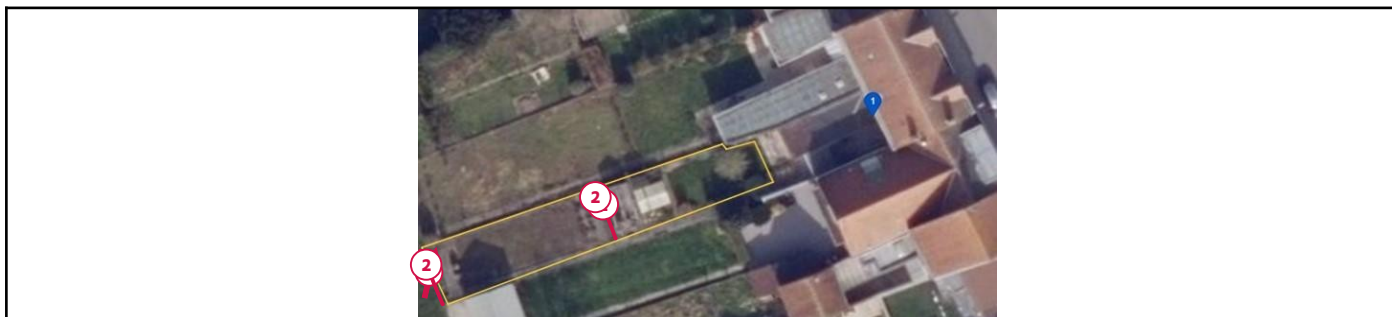
Plan 1.12: Tuin

Beschrijving	Type	Actie
1. Golfplaten achteraan in de tuin	Asbestmateriaal	Dringend verwijderen
2. Afboordingen tuinpad in asbestcementplaten	Asbestmateriaal	Dringend verwijderen
