# Asbestinventarisatetest

Wenduinesteenweg 150\_0761, 8420 De Haan

Attestnummer : 20260916-000192.000

**Asbestveilig** (maar niet asbestvrij)

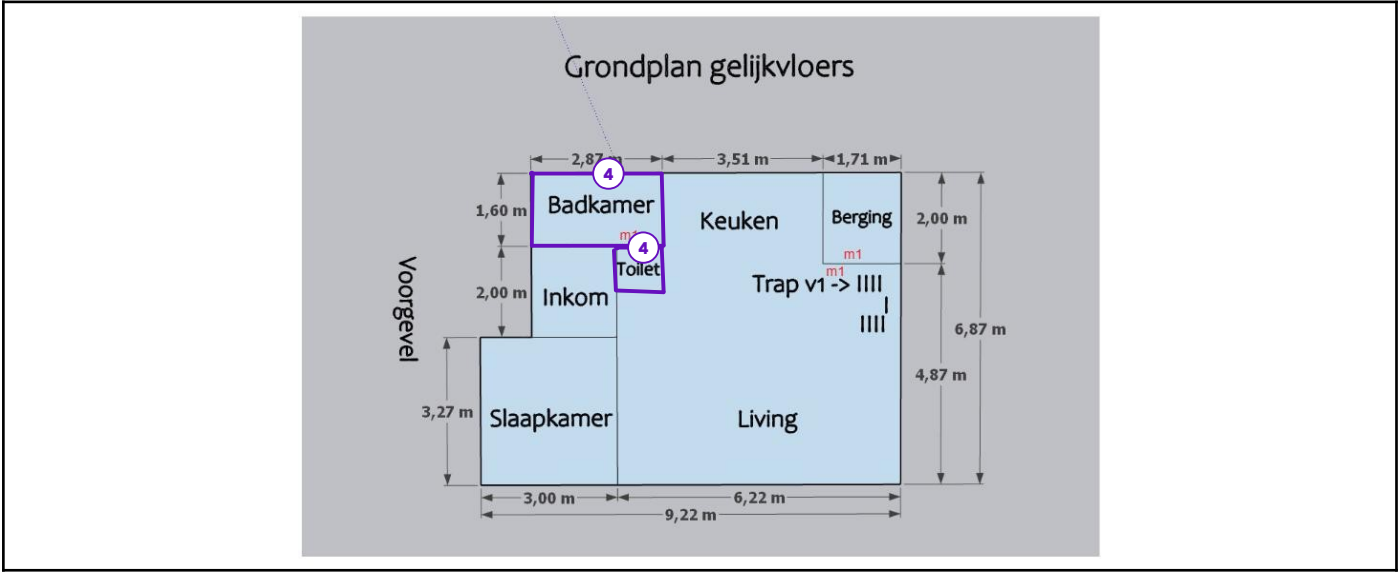
# Plan 1.3: Grondplan gelijkvloers

| Beschrijving | Type | Actie |
|---|---|---|
| 4. Tegellijm toilet, badkamer beneden, douche en toilet boven | Advies | - |
