Asbestinventarisatetest

Lindestraat 2, 8972 Poperinge

Attestnummer : 20240924-000479.000

Uitgegeven op : 24.09.2024

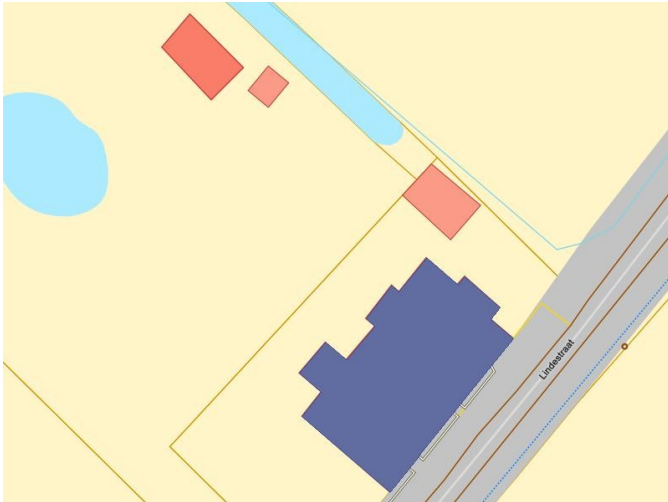
Zone 1: Hoofdgebouw

- 2 Asbestmaterialen**
- 0 Beperkingen
- 0 Uitsluitingen
- 0 Roerende goederen
- 0 Puin, steenslag, (water)bodem
- 0 Adviezen
- 1 Geen asbest**

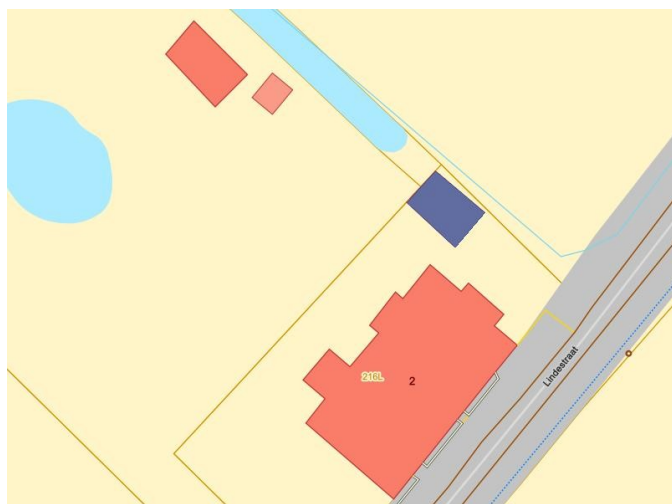
Zone 2: Bijgebouw

- 1 Asbestmateriaal**
- 0 Beperkingen
- 0 Uitsluitingen
- 0 Roerende goederen
- 0 Puin, steenslag, (water)bodem
- 0 Adviezen
- 0 Geen asbest

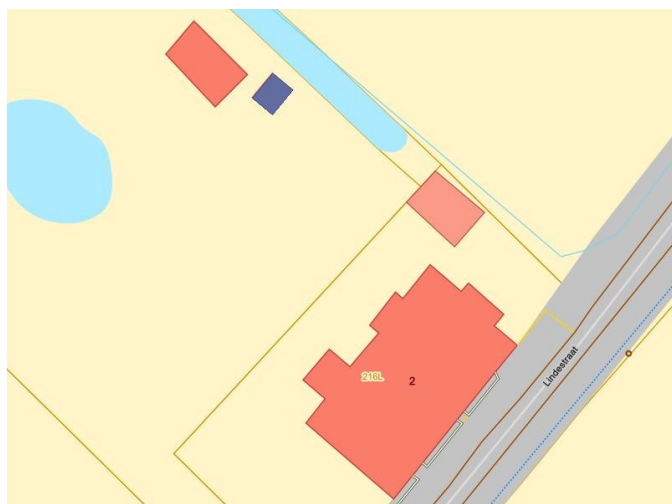
Zone 3: Bijgebouw

- 0 Asbestmaterialen
- 0 Beperkingen
- 1 Uitsluiting**
- 0 Roerende goederen
- 0 Puin, steenslag, (water)bodem
- 0 Adviezen
- 0 Geen asbest

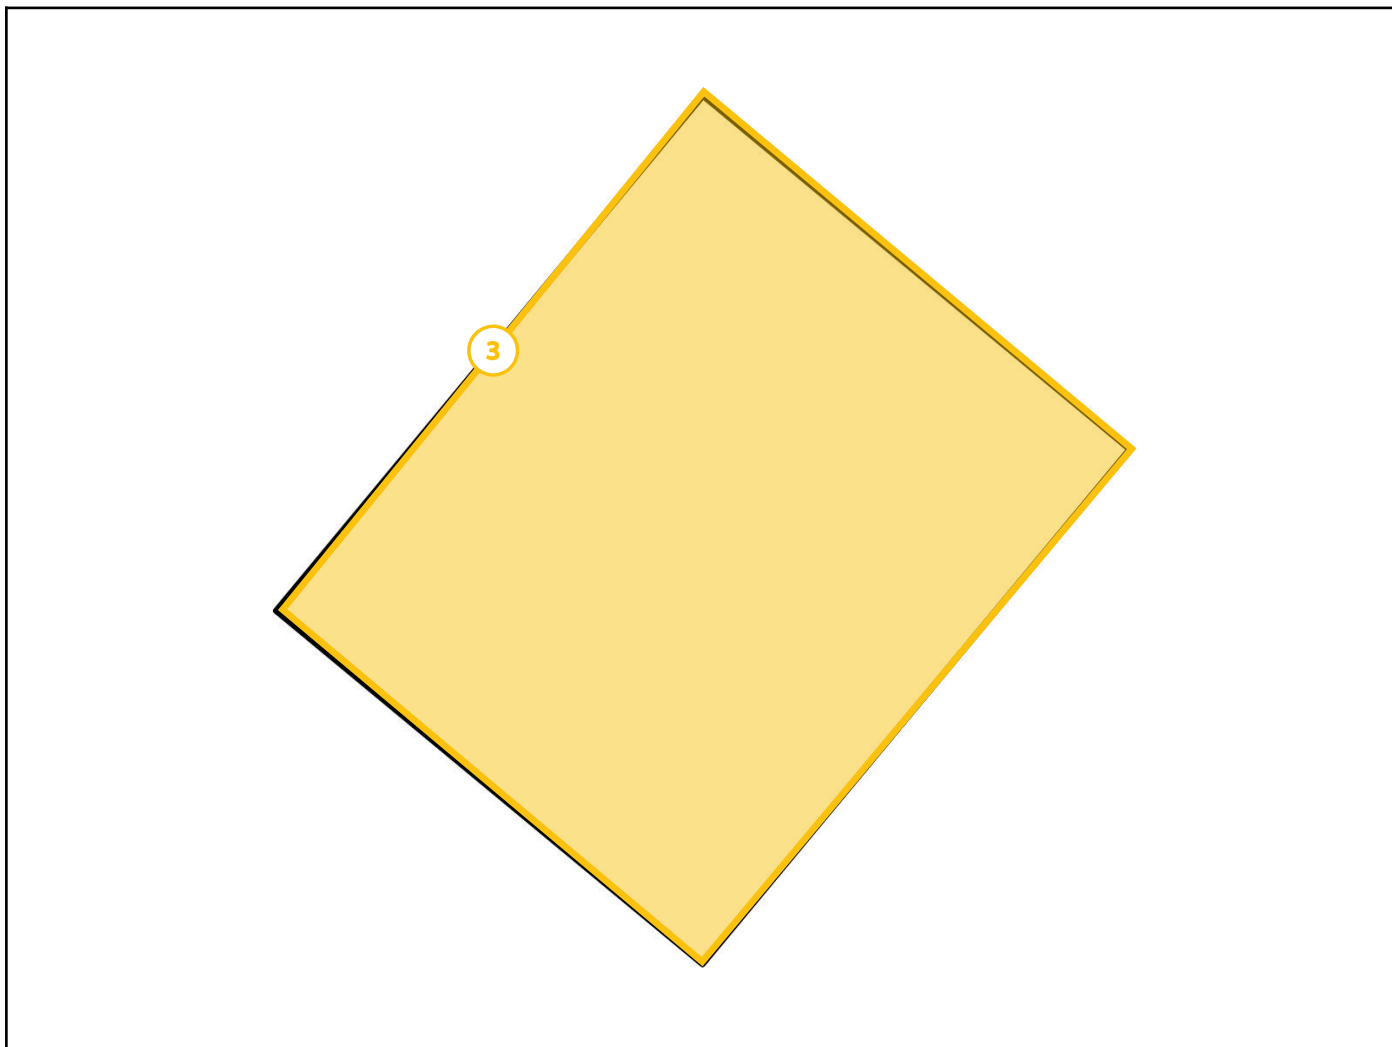
Plan 3.1: Bijgebouw plan

Beschrijving	Type	Actie
3. Uitsluiting bijgebouwen	Uitsluiting	-

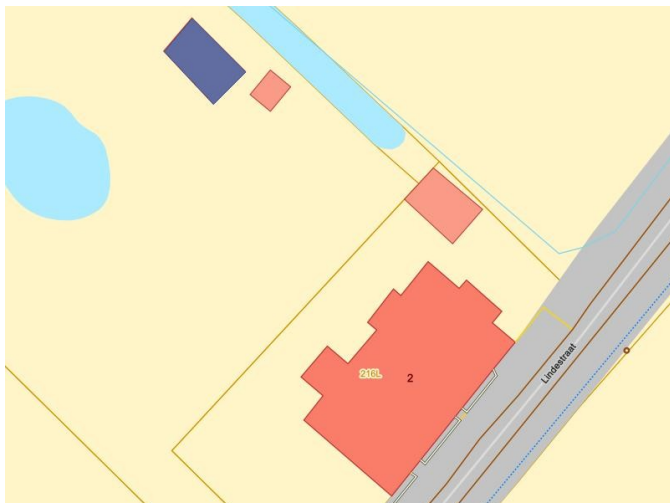
Zone 4: Hoofdgebouw

- 0 Asbestmaterialen
- 0 Beperkingen
- 1 Uitsluiting**
- 0 Roerende goederen
- 0 Puin, steenslag, (water)bodem
- 0 Adviezen
- 0 Geen asbest

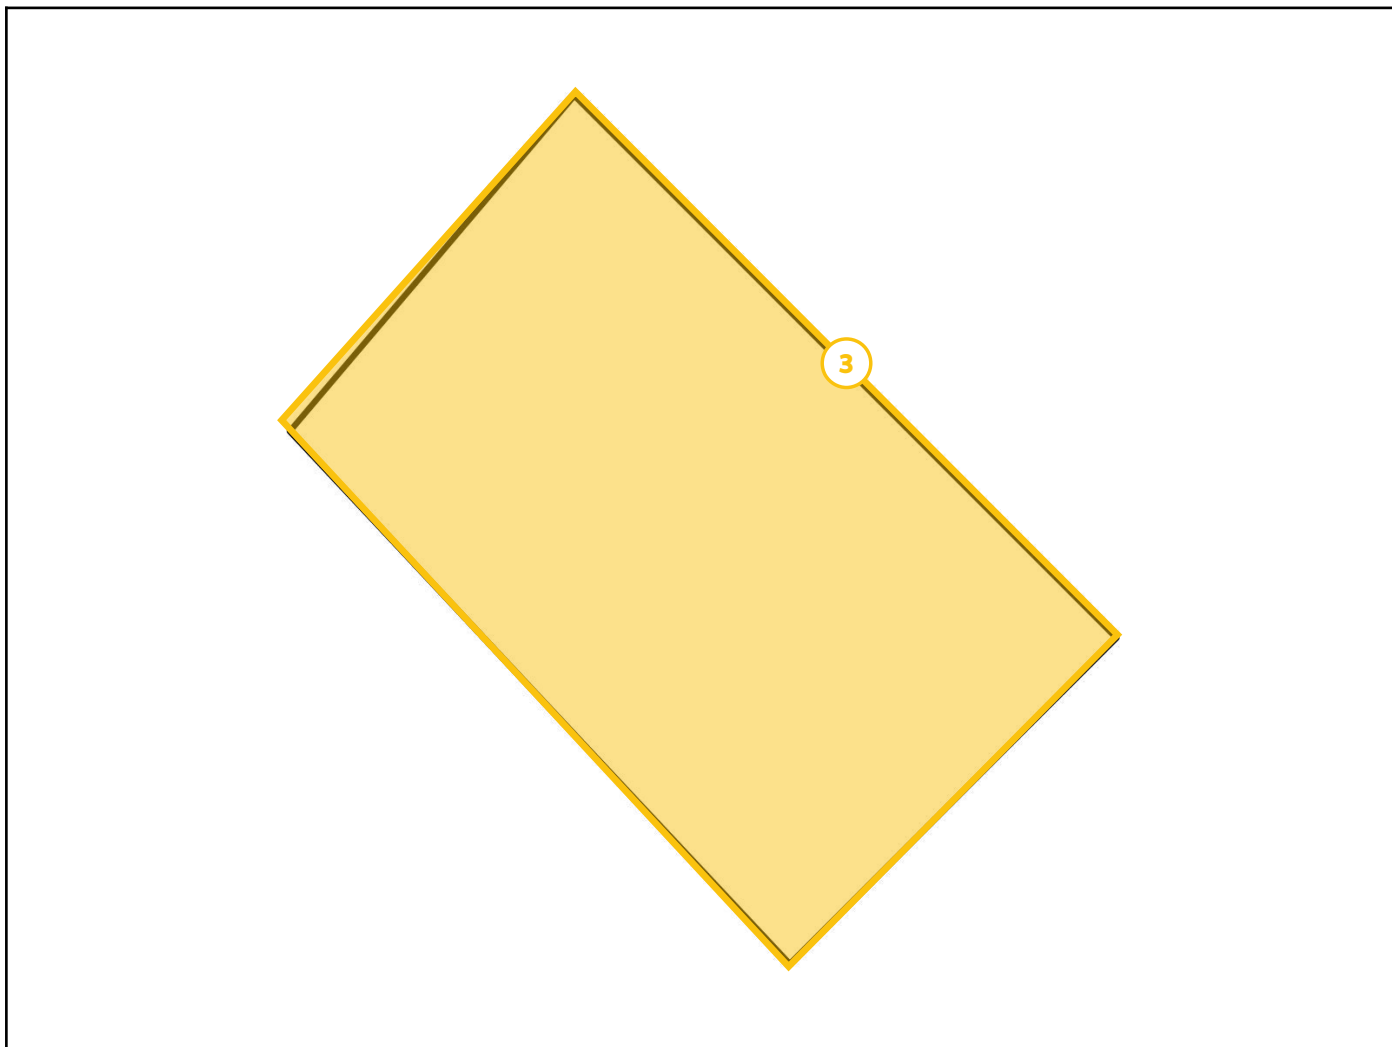
Plan 4.1: Hoofdgebouw plan

Beschrijving	Type	Actie
3. Uitsluiting bijgebouwen	Uitsluiting	-
