Asbestinventarisatetest

Zeedijk 121, 8620 Nieuwpoort
Gemeenschappelijke delen

Attestnummer : 20260202-000173.000

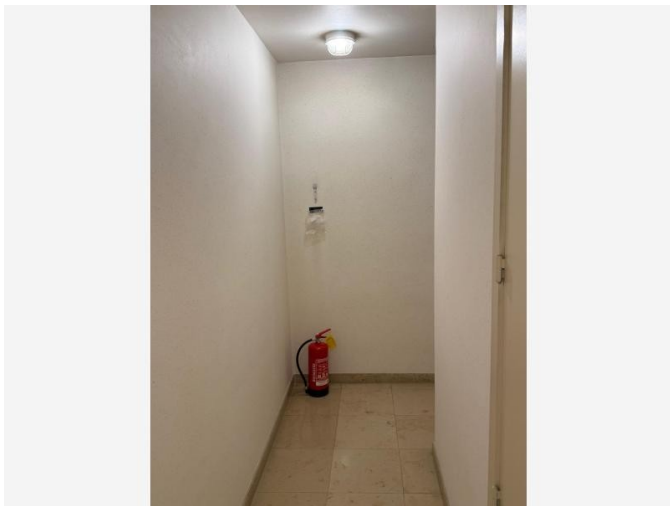
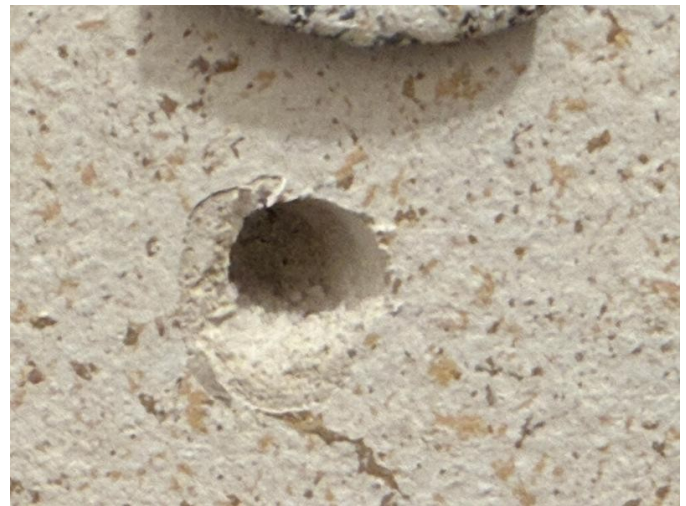
Beschrijving	pleisterwerk gang 6e verdieping
Omgeving	Binnen
Primaire drager	Binnenwand
Bindmiddel van materiaal	Gips - kalk
Gebondenheid op basis van bindmiddel	Niet-hechtgebonden
Hoeveelheid (oppervlakte - dikte - aantal)	• 45,00 m ² - 0,50 cm - 1 stuk
Totaal volume	0,225 m ³
Identificatiemethode	Een monstername door de asbestdeskundige met laboanalyse door een asbestlabo.
Destructieve handeling voor identificatie	Nee
Opmerking	sterk variërende dikte van de pleisterlaag

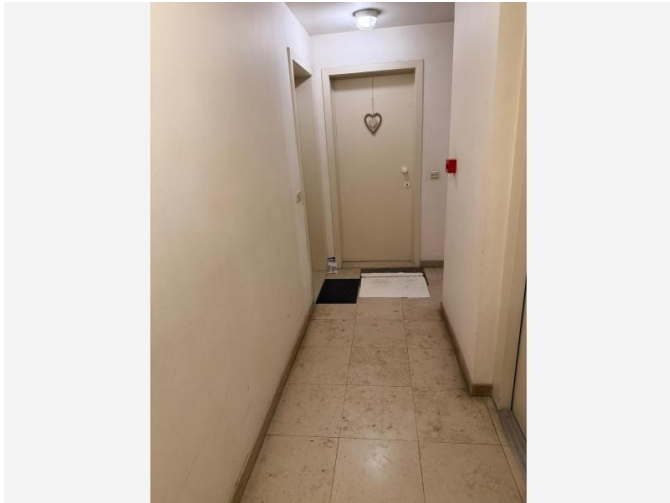
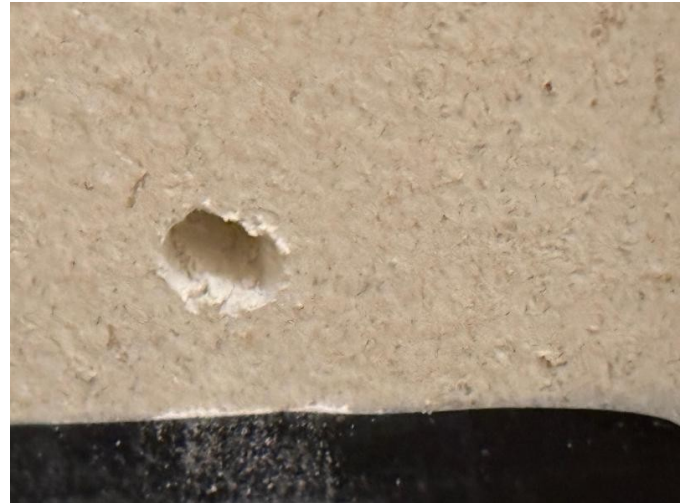
Beschrijving	pleisterwerk gang 12e verdieping
Omgeving	Binnen
Primaire drager	Binnenwand
Bindmiddel van materiaal	Gips - kalk
Gebondenheid op basis van bindmiddel	Niet-hechtgebonden
Hoeveelheid (oppervlakte - dikte - aantal)	• 45,00 m ² - 0,50 cm - 1 stuk
Totaal volume	0,225 m ³
Identificatiemethode	Een monstername door de asbestdeskundige met laboanalyse door een asbestlabo.
Destructieve handeling voor identificatie	Nee
Opmerking	sterk variërende dikte van de pleisterlaag

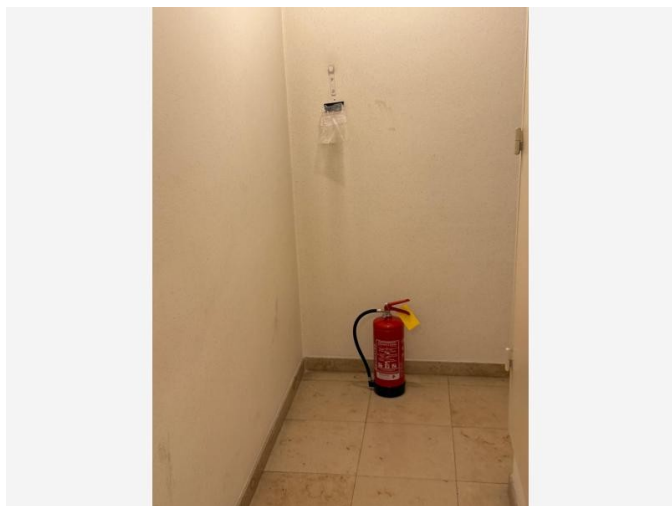
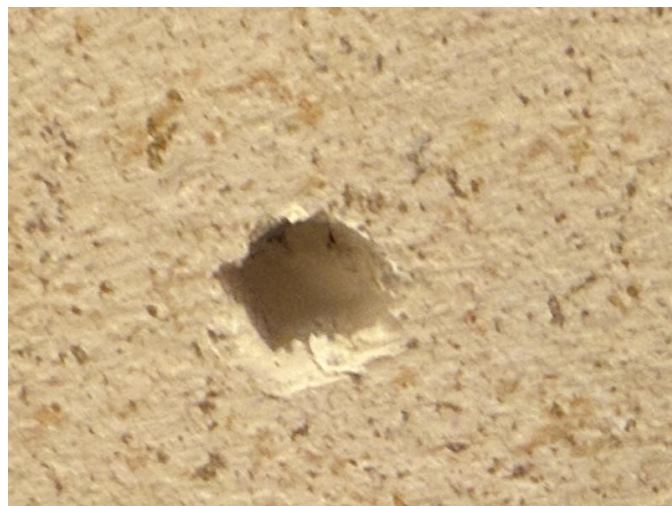
Beschrijving	pleisterwerk gang 3e verdieping
Omgeving	Binnen
Primaire drager	Binnenwand
Bindmiddel van materiaal	Gips - kalk
Gebondenheid op basis van bindmiddel	Niet-hechtgebonden
Hoeveelheid (oppervlakte - dikte - aantal)	• 45,00 m ² - 0,50 cm - 1 stuk
Totaal volume	0,225 m ³
Identificatiemethode	Een monstername door de asbestdeskundige met laboanalyse door een asbestlabo.
Destructieve handeling voor identificatie	Nee
Opmerking	sterk variërende dikte van de pleisterlaag

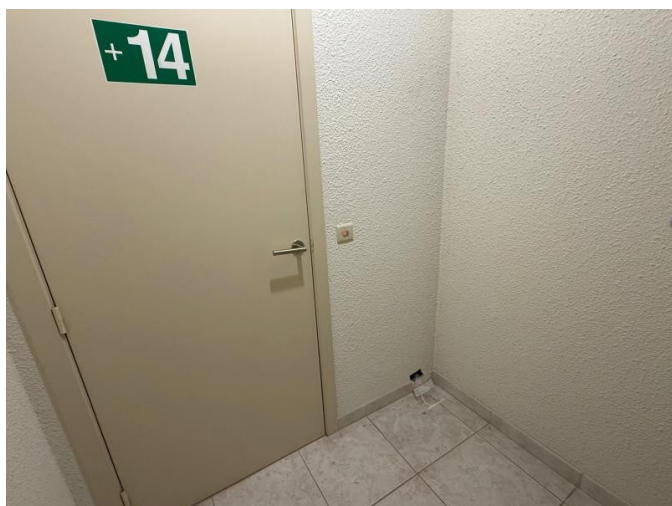
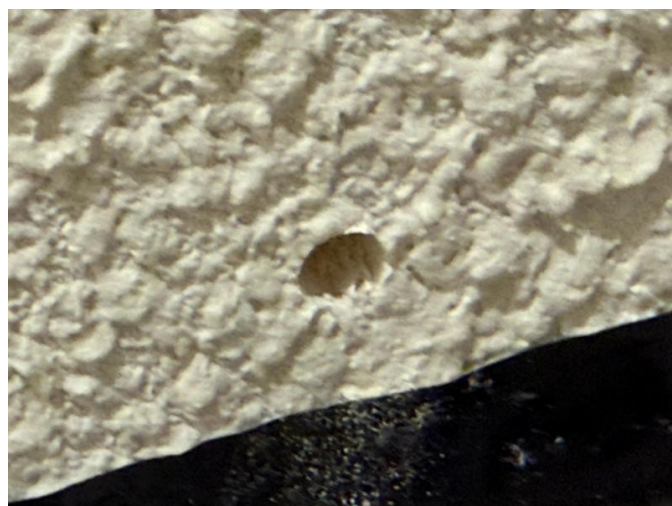
Beschrijving	pleisterwerk gang 13e verdieping
Omgeving	Binnen
Primaire drager	Binnenwand
Bindmiddel van materiaal	Gips - kalk
Gebondenheid op basis van bindmiddel	Niet-hechtgebonden
Hoeveelheid (oppervlakte - dikte - aantal)	• 45,00 m ² - 0,50 cm - 1 stuk
Totaal volume	0,225 m ³
Identificatiemethode	Een monstername door de asbestdeskundige met laboanalyse door een asbestlabo.
Destructieve handeling voor identificatie	Nee
Opmerking	sterk variërende dikte van de pleisterlaag

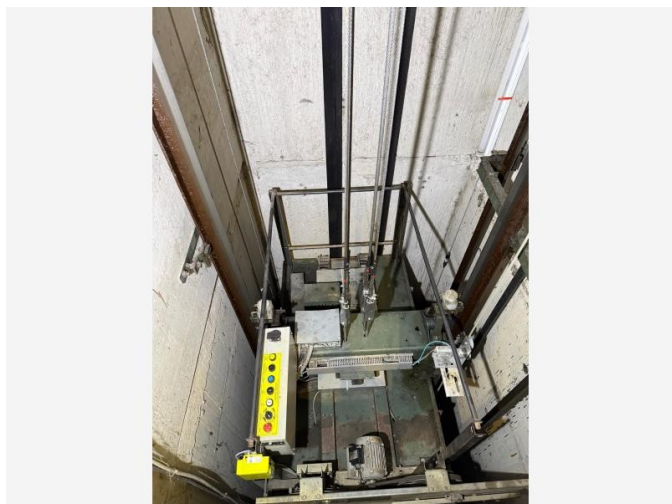
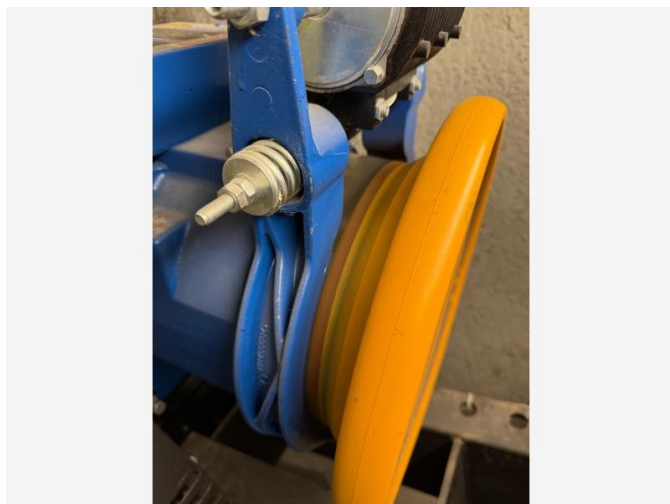
Beschrijving	Notitie	Terug te vinden op plannen
Fiche 22: liftinstallaties	<p>De beide liftinstallaties werden volledig gecheckt op aanwezigheid van asbest : liftkooi binnen / liftkooi boven en onderzijde / liftschacht / liftmotor + ruimte in de opbouw op het dak.</p> <p>Nergens asbestverdachte materialen vastgesteld.</p> <p>Volledige foto-reportage van de liftcontroles in de bijlages.</p>	-
Fiche 23: mastiek	<p>De mastiek rond de voordeuren en tussen de betonelementen is zichtbaar en voelbaar niet asbesthoudend.</p>	-
