Asbestinventarisatetest

de Smet de Naeyerlaan 30, 8420 De Haan
Gemeenschappelijke delen

Attestnummer : 20240713-000078.000

Uitgegeven op : 13.07.2024

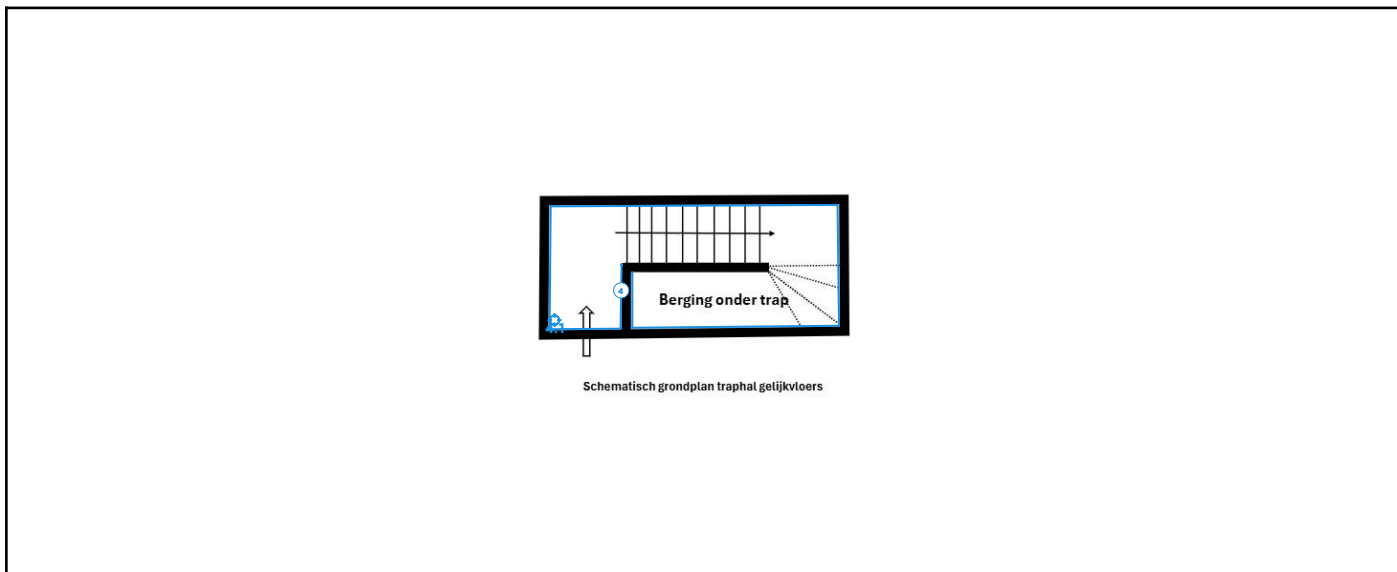
Plan 1.1: Gemene delen grondplan traphal gelijkvloers

Beschrijving	Type	Actie
4. meergezinswoning: traphal - muurpleister	Geen asbest	-
4.1 Code: 24-118632 - ASB005-30	Mengmonster	-

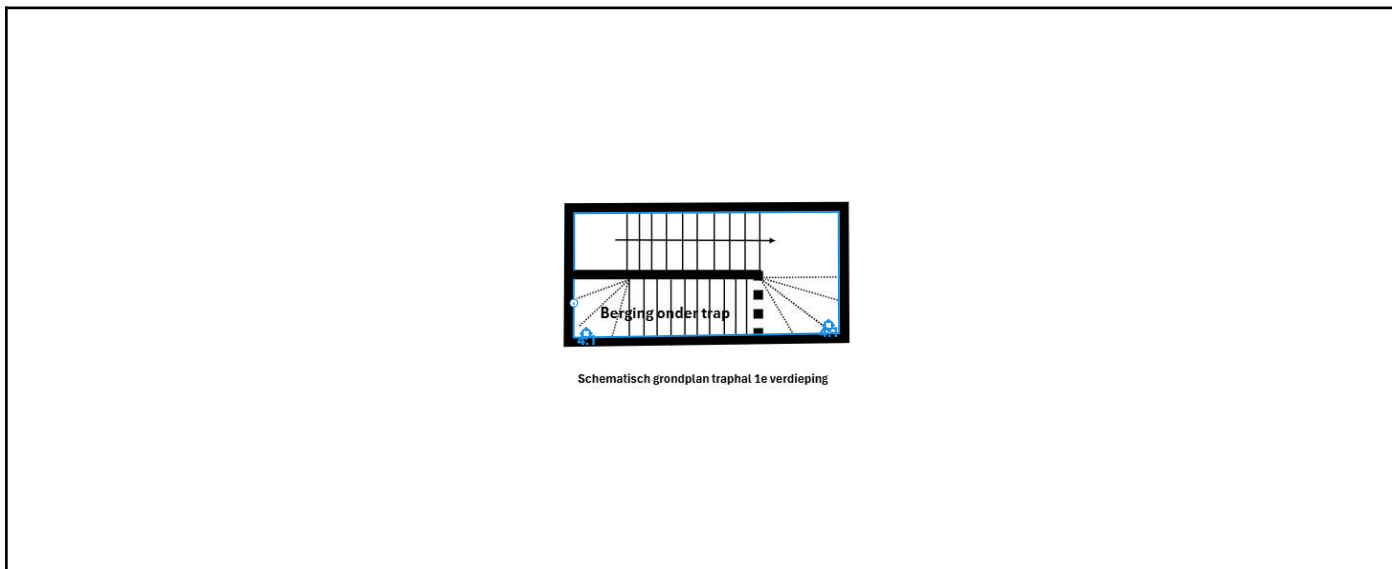
Plan 1.2: Gemene delen grondplan traphal 1e verdieping

Beschrijving	Type	Actie
4. meergezinswoning: traphal - muurpleister	Geen asbest	-
4.1 Code: 24-118632 - ASB005-30	Mengmonster	-

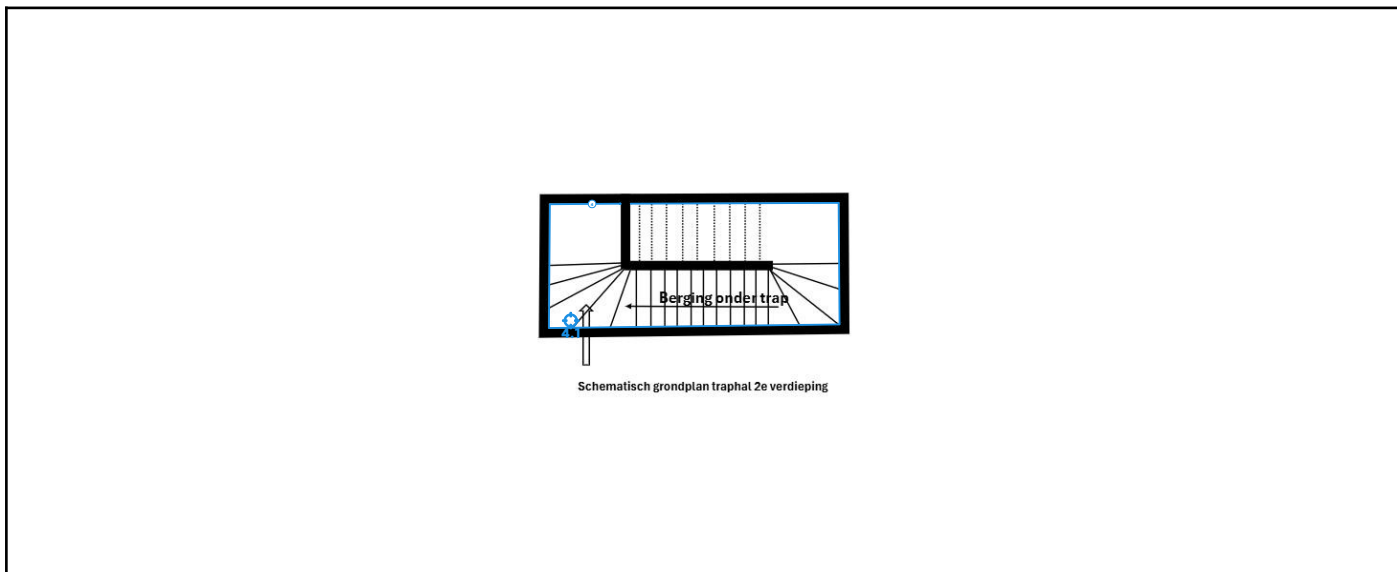
Plan 1.3: Gemene delen grondplan traphal 2e verdieping

Beschrijving	Type	Actie
4. meergezinswoning: traphal - muurpleister	Geen asbest	-
4.1 Code: 24-118632 - ASB005-30	Mengmonster	-
