# Asbestinventarisatetest

Hullekensstraat 40, 9831 Sint-Martens-Latem

Attestnummer : 20231115-000240.000

Uitgegeven op : 15.11.2023

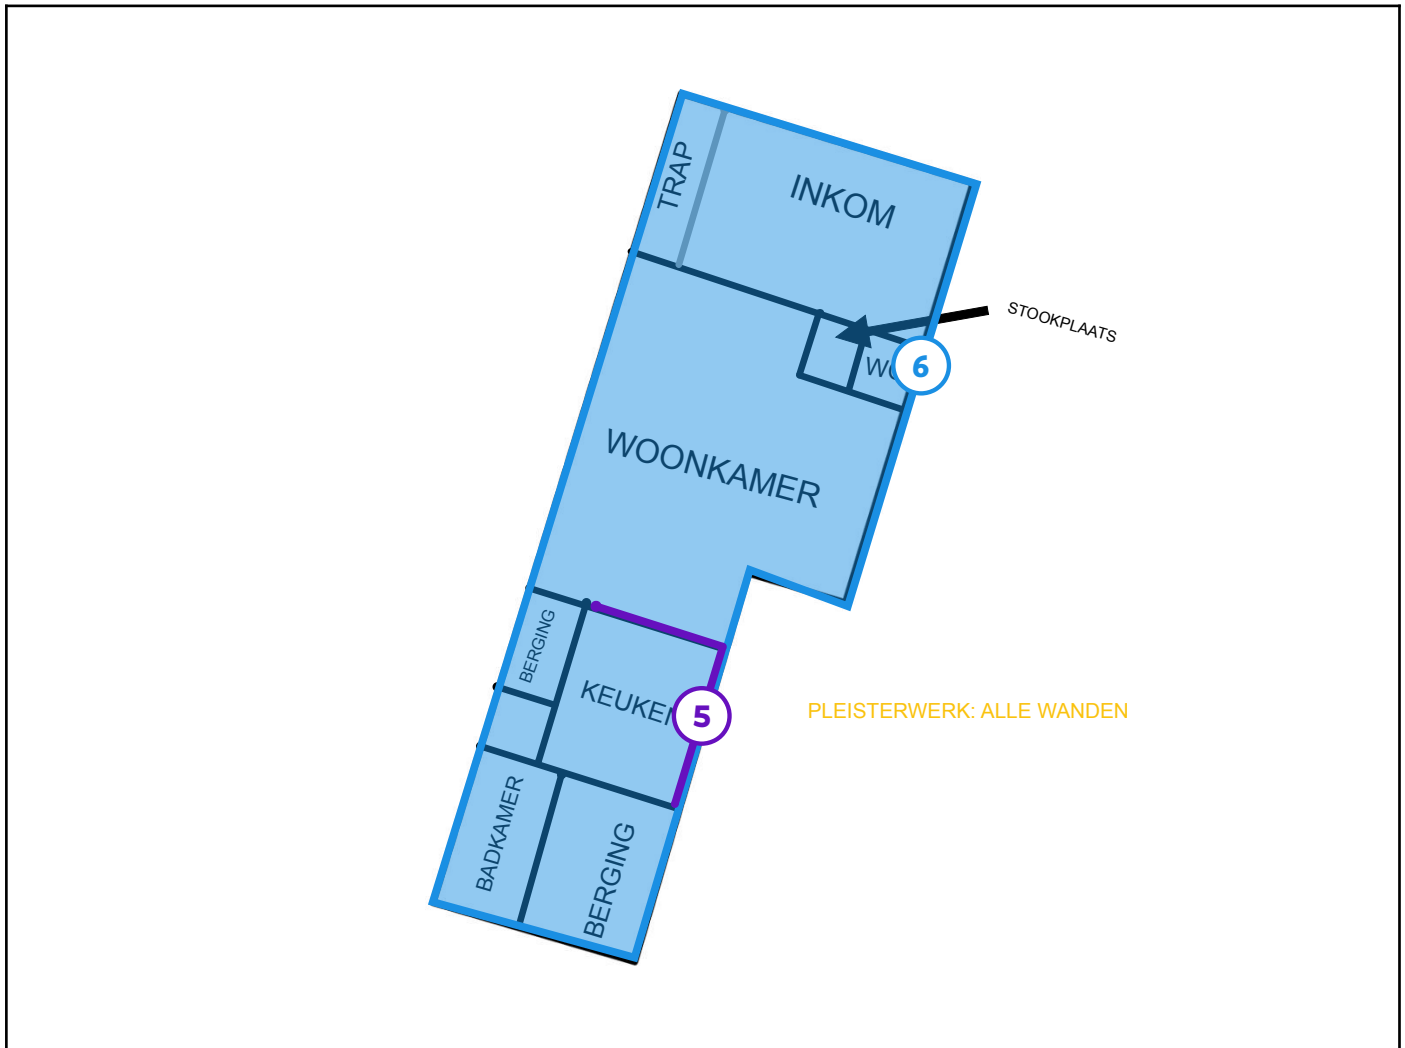
## Plan 1.1: Grondplan gelijkvloers

Beschrijving	Type	Actie
5. Vloer- en wandtegels (tegellijm)	Advies	-
6. Kalkpleisterwerk - wand	Geen asbest	-

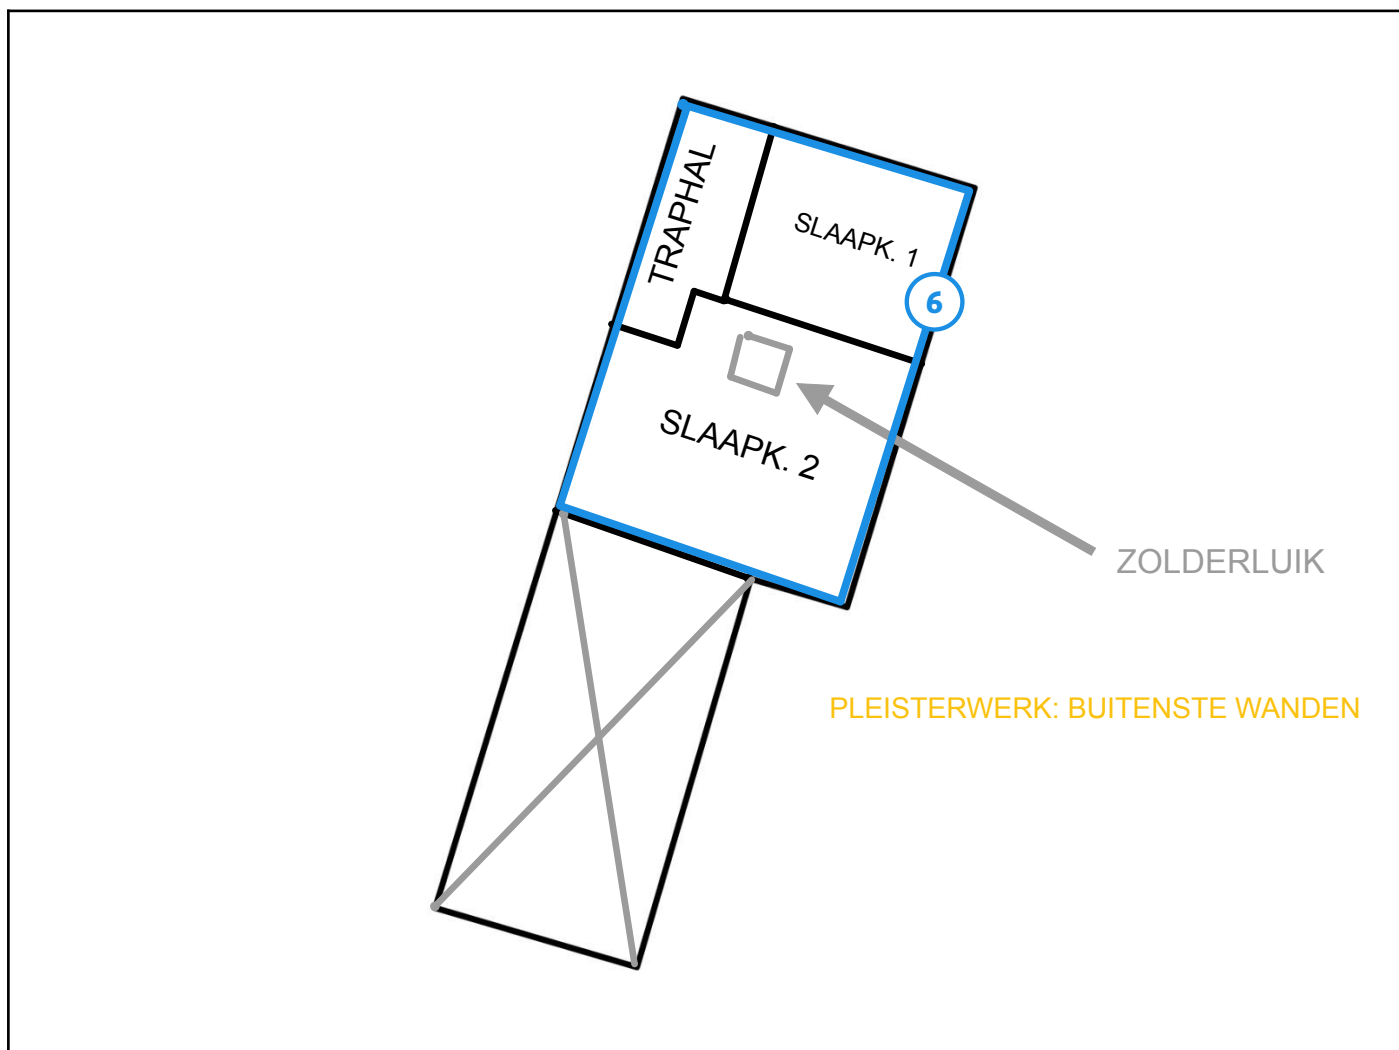
## Plan 1.2: Grondplan verdieping 1

Beschrijving	Type	Actie
6. Kalkpleisterwerk - wand	Geen asbest	-
