# Asbestinventarisatetest

Voetbalstraat 63, 9050 Gent

Attestnummer : 20241113-000178.000

Uitgegeven op : 13.11.2024

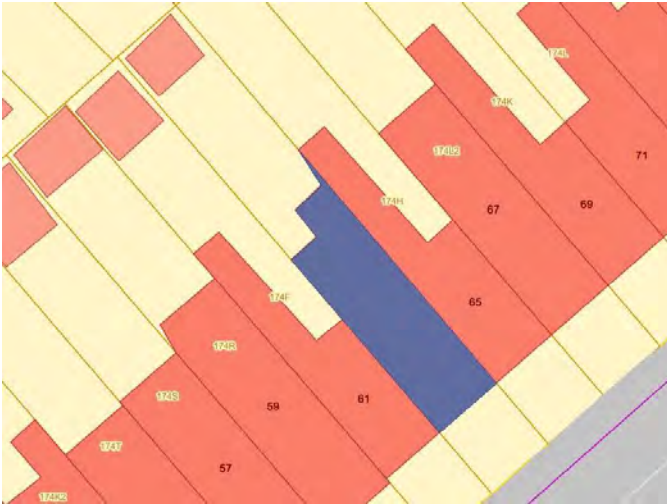
# Zone 1: Hoofdgebouw

- 4 Asbestmaterialen**
- 1 Beperking**
- 0 Uitsluitingen
- 0 Roerende goederen
- 0 Puin, steenslag, (water)bodem
- 3 Adviezen**
- 3 Geen asbest**

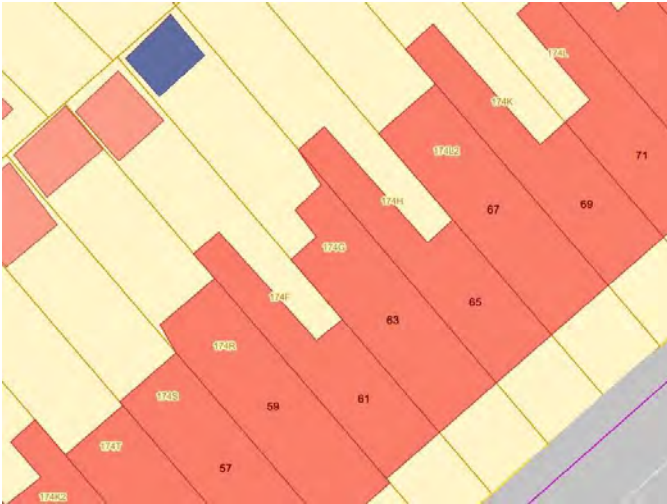
## Zone 2: Bijgebouw

- 1 Asbestmateriaal**
- 0 Beperkingen
- 0 Uitsluitingen
- 0 Roerende goederen
- 0 Puin, steenslag, (water)bodem
- 0 Adviezen
- 0 Geen asbest

Beschrijving	Type	Actie
1. Golfplaten - dak	Asbestmateriaal	<a href="#">Verwijderen</a>

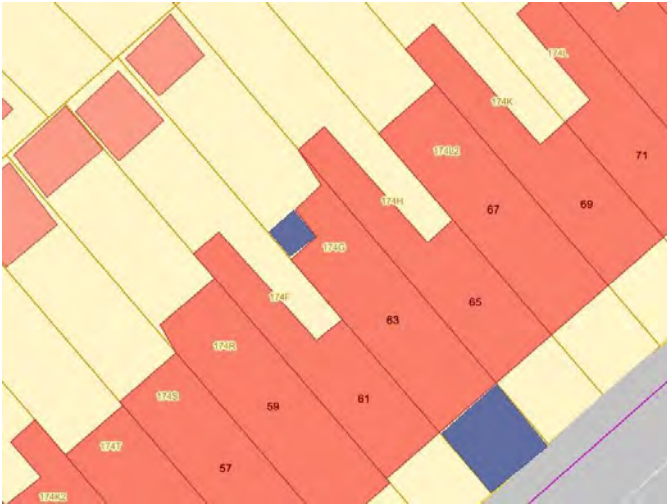
## Zone 3: Terras + Oprit

- 0 Asbestmaterialen
- 0 Beperkingen
- 0 Uitsluitingen
- 0 Roerende goederen
- 0 Puin, steenslag, (water)bodem
- 0 Adviezen
- 0 Geen asbest

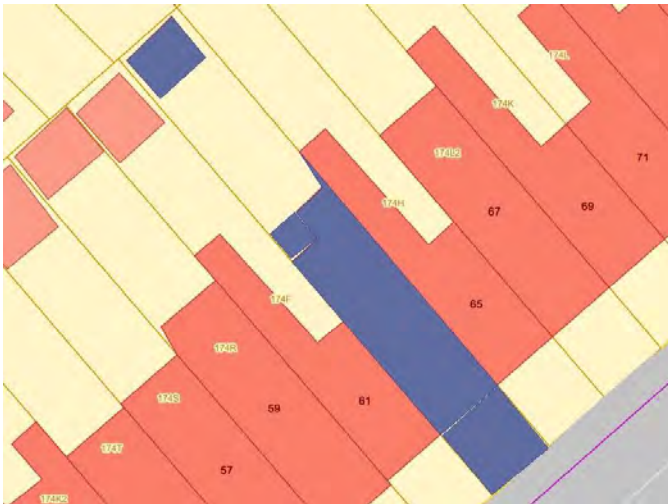
## Zone 4: Overig gebied

- 0 Asbestmaterialen
- 0 Beperkingen
- 0 Roerende goederen
- 0 Puin, steenslag, (water)bodem
- 0 Adviezen
- 0 Geen asbest
