Asbestinventarisatetest

Rooigemlaan 34, 9000 Gent

Attestnummer : 20250131-000476.000

Uitgegeven op : 31.01.2025

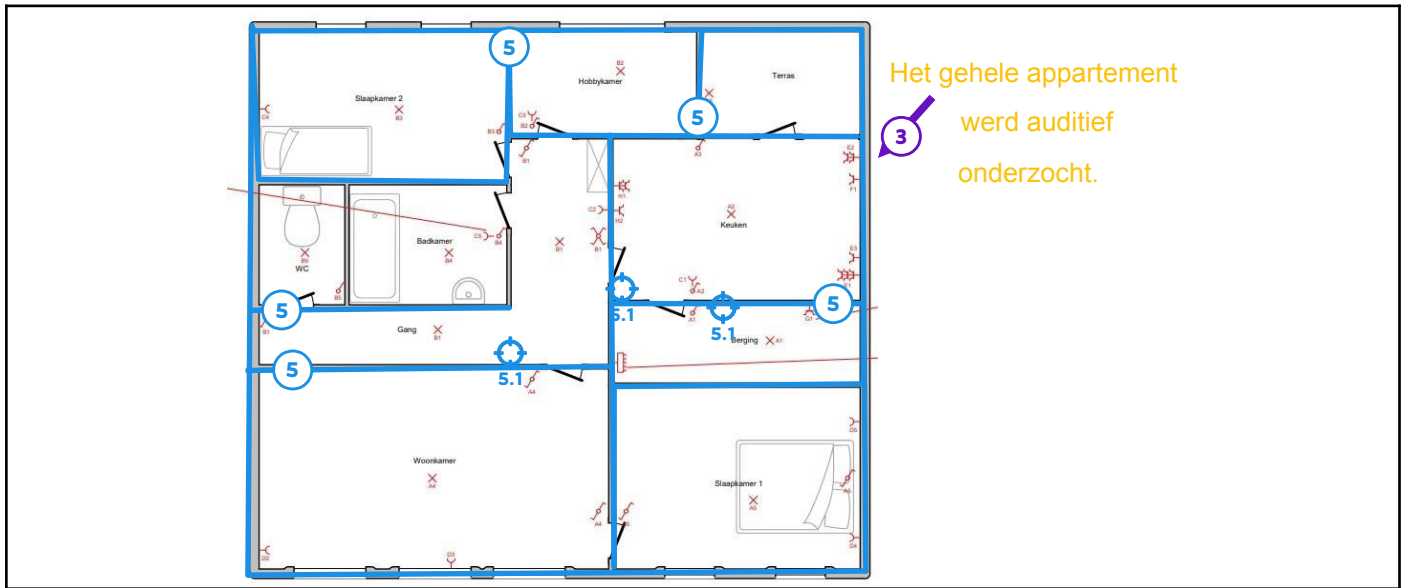
Plan 1.1: grondplan

Beschrijving	Type	Actie
3. auditief onderzoek	Advies	-
5. bepleistering op de muren	Geen asbest	-
5.1 Code: MM1	Mengmonster	-

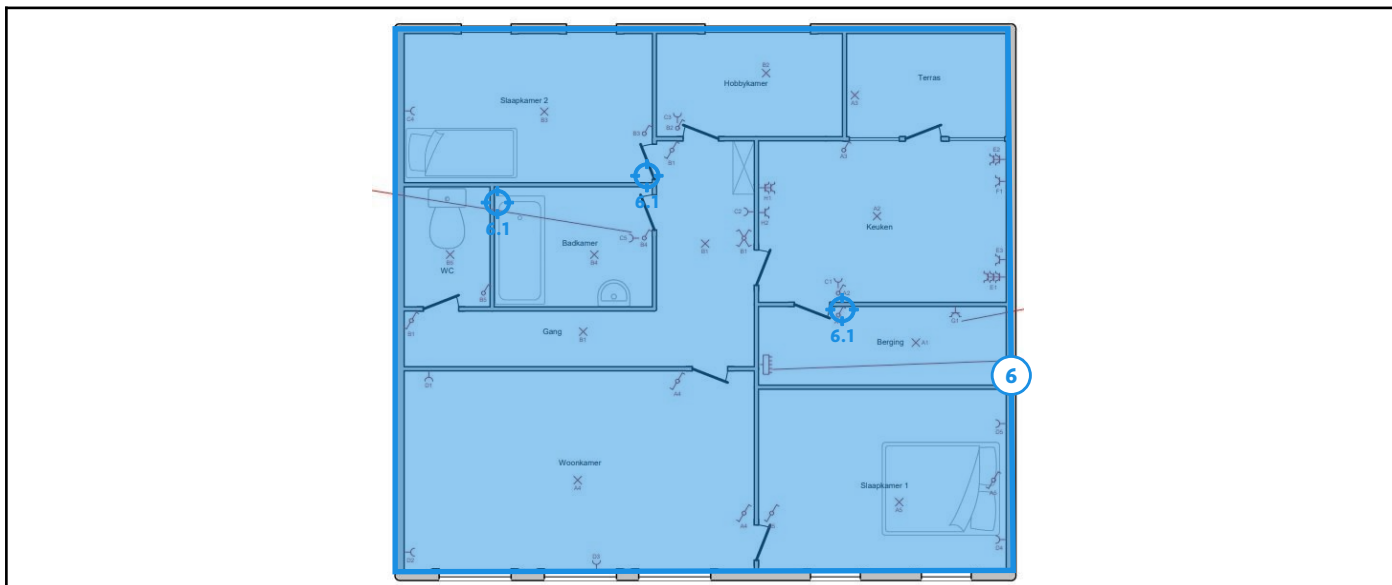
Plan 1.2: grondplan

Beschrijving	Type	Actie
6. bepleistering op de plafonds	Geen asbest	-
6.1 Code: MM2	Mengmonster	-
