Asbestinventarisatetest

Kortrijksesteenweg 70/0102, 8530 Harelbeke

Attestnummer : **20240427-000055.000**

Uitgegeven op : **27.04.2024**

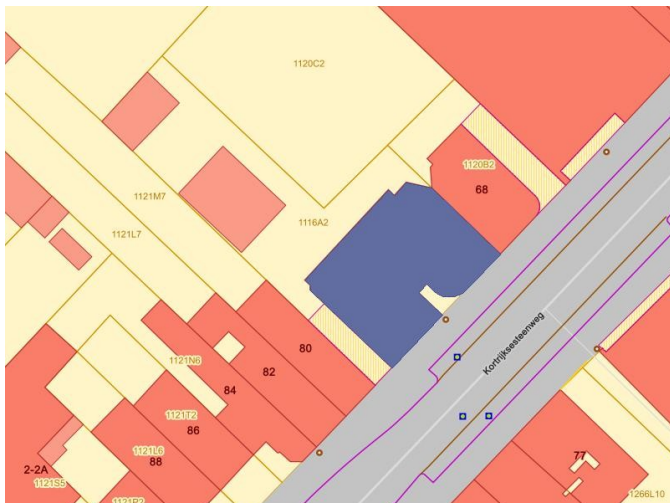
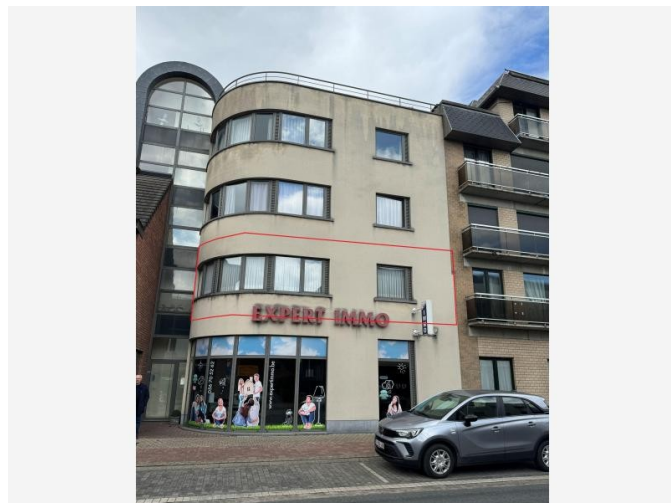
Zone 1: Hoofdgebouw

- 0 Asbestmaterialen
- 0 Beperkingen
- 0 Uitsluitingen
- 0 Roerende goederen
- 0 Puin, steenslag, (water)bodem
- 0 Adviezen
- 2 Geen asbest**

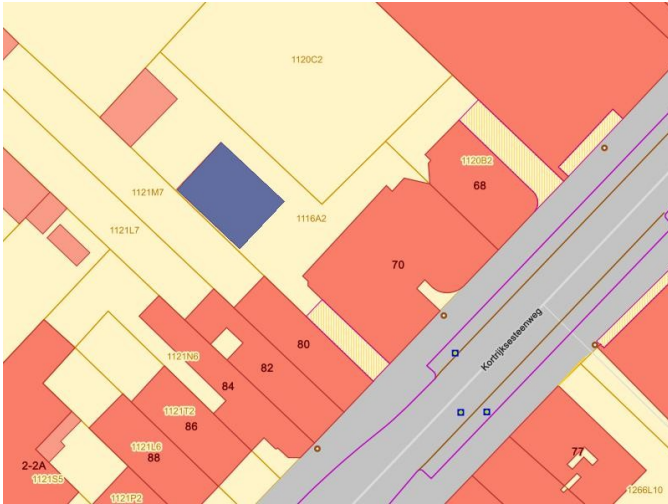
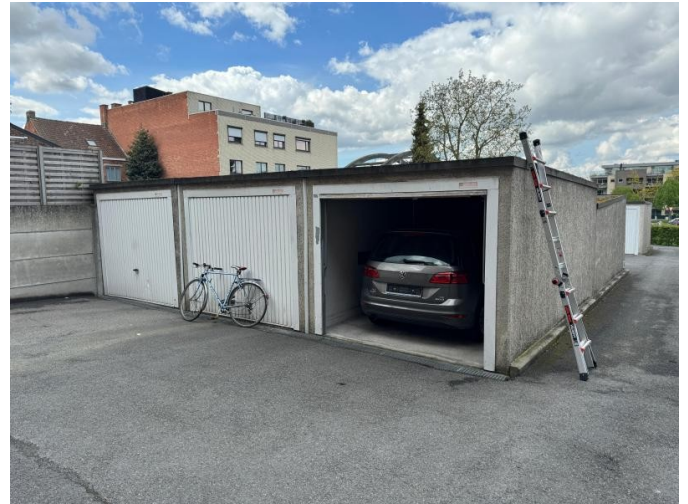
Zone 2: Bijgebouw

- 0 Asbestmaterialen
- 0 Beperkingen
- 0 Uitsluitingen
- 0 Roerende goederen
- 0 Puin, steenslag, (water)bodem
- 0 Adviezen
- 2 Geen asbest**
