Asbestinventarisatetest

Buntgrasstraat 20, 3900 Pelt

Attestnummer : 20240611-000042.000

Uitgegeven op : 11.06.2024

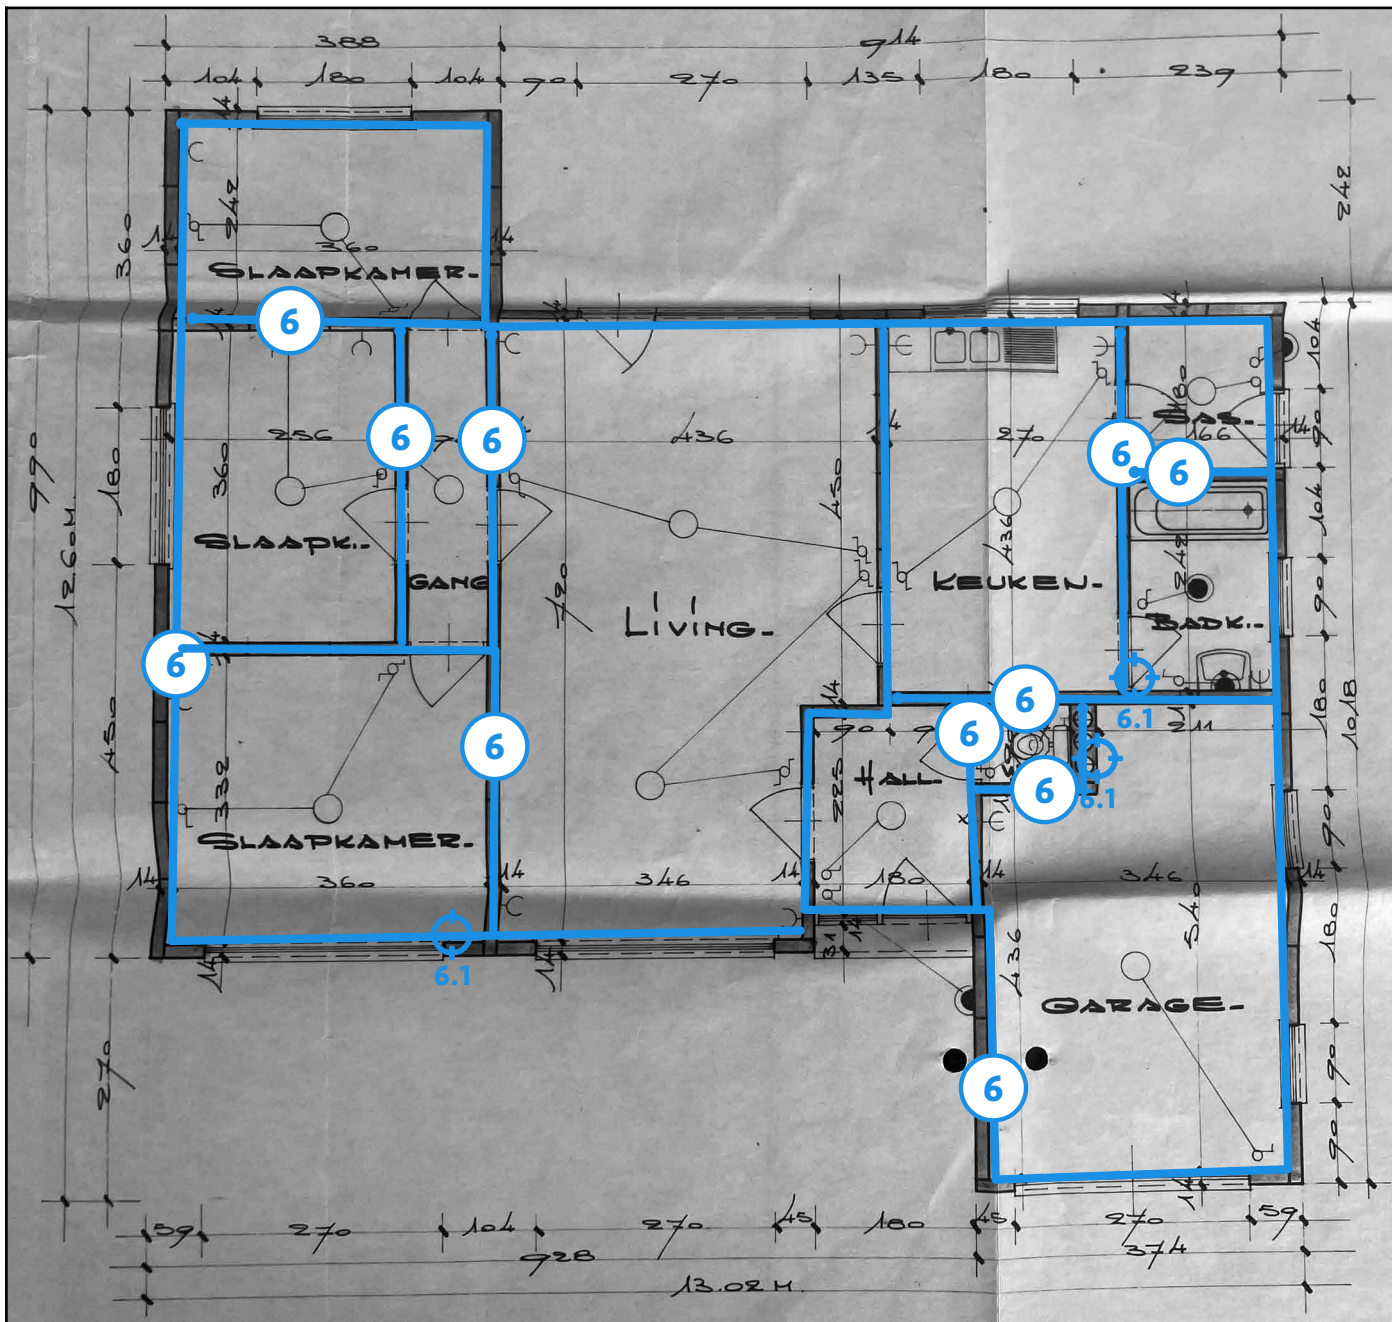
Plan 1.1: Gelijkvloers

Beschrijving	Type	Actie
6. Pleisterwerk muren	Geen asbest	-
6.1 Code: 1	Mengmonster	-

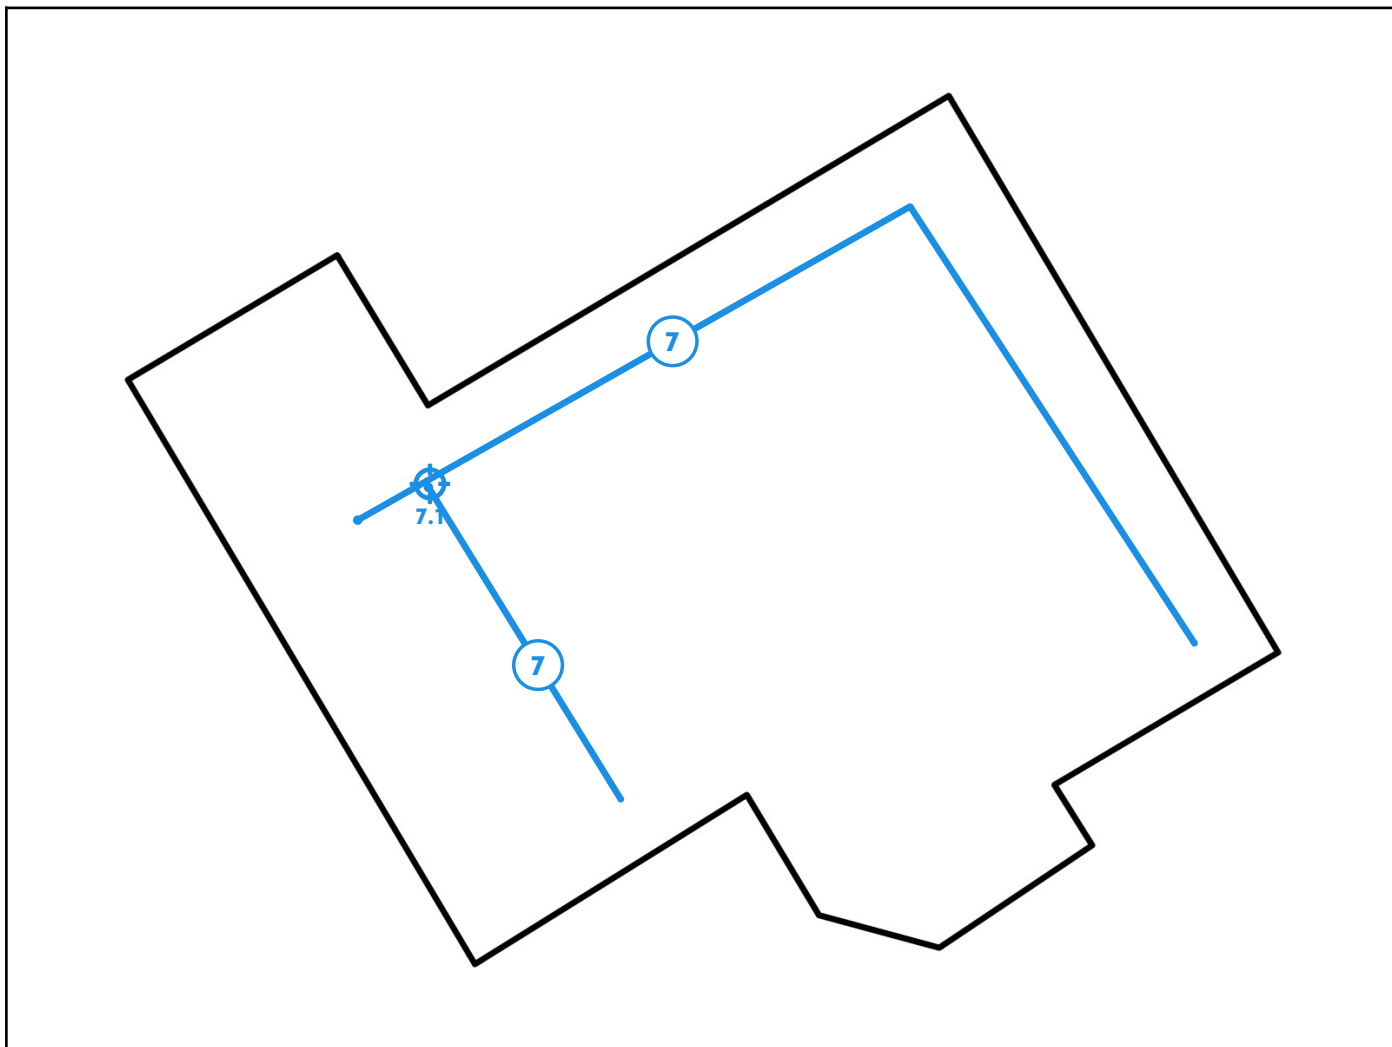
Plan 1.3: Hoofdgebouw plan

Beschrijving	Type	Actie
7. Bitumen folie rond de leidingisolatie in de kelder	Geen asbest	-
7.1 Code: 2	Puntmonster	-
