# Asbestinventarisatetest

Hoksentstraat 51, 3940 Hechtel-Eksel

Attestnummer : 20231030-000118.000

Uitgegeven op : 30.10.2023

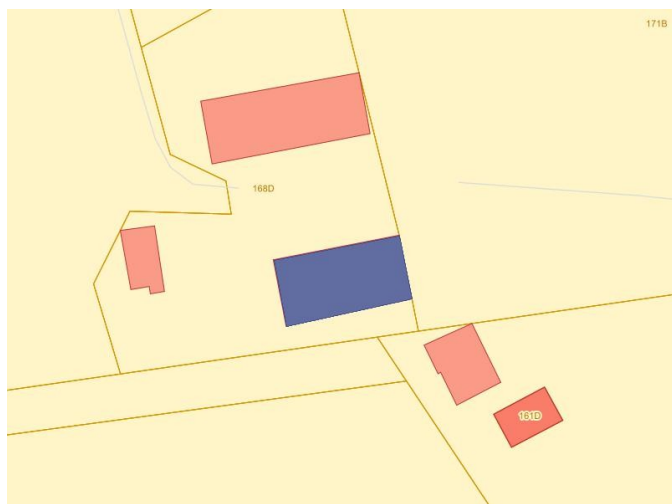
## Zone 1: Hoofdgebouw

- 0 Asbestmaterialen
- 0 Beperkingen
- 0 Uitsluitingen
- 0 Roerende goederen
- 0 Puin, steenslag, (water)bodem
- 0 Adviezen
- 3 Geen asbest**

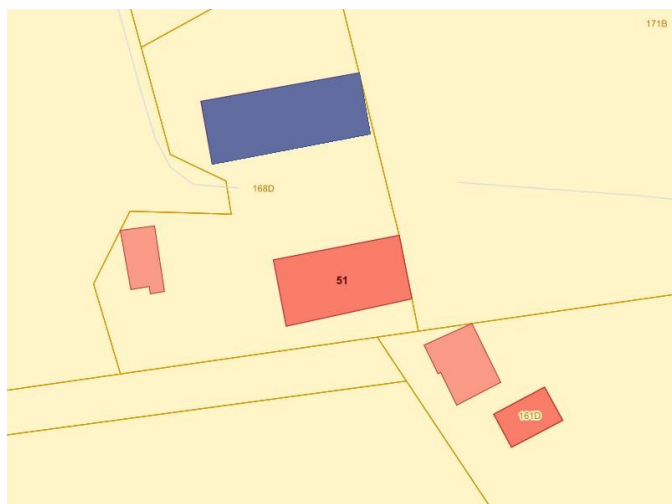
## Zone 2: Bijgebouw

### 1 **Asbestmateriaal**

Beschrijving	Type	Actie
1. Verluuchtingsbuizen in de gevels van de grote stal	Asbestmateriaal	<b>Dringend verwijderen</b>

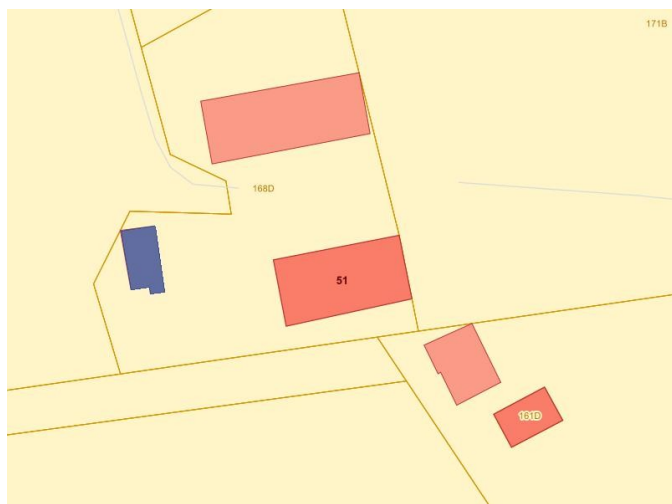
## Zone 3: Stal 2

### 1 **Asbestmateriaal**

Beschrijving	Type	Actie
2. Schouwbus in gemetste schoorsteen	Asbestmateriaal	<a href="#">Verwijderen</a>

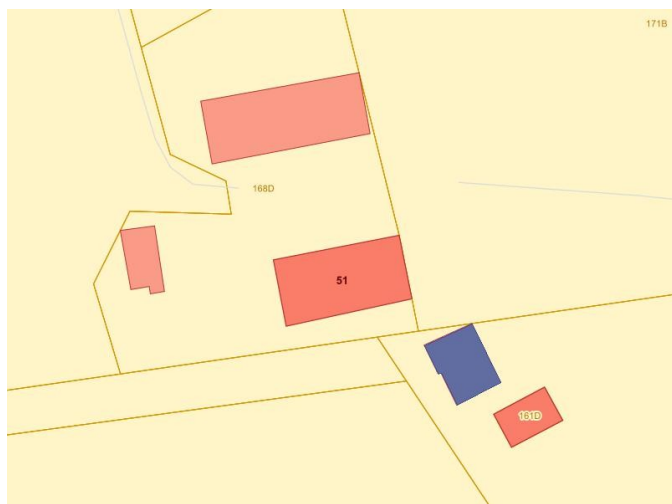
## Zone 4: Stal 3

- 0 Asbestmaterialen
- 0 Beperkingen
- 0 Uitsluitingen
- 0 Roerende goederen
- 0 Puin, steenslag, (water)bodem
- 0 Adviezen
- 0 Geen asbest

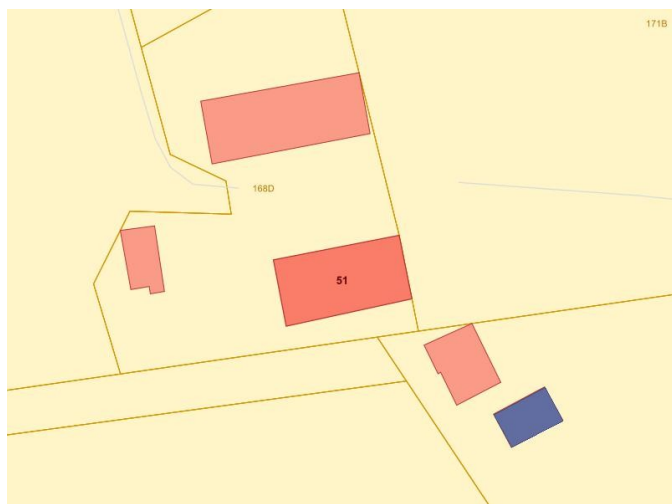
## Zone 5: Stal 4

- 0 Asbestmaterialen
- 0 Beperkingen
- 0 Uitsluitingen
- 0 Roerende goederen
- 0 Puin, steenslag, (water)bodem
- 0 Adviezen
- 0 Geen asbest
