# Asbestinventarisatetest

Venderstraat 8, 3910 Pelt

Attestnummer : 20241217-000231.000

Uitgegeven op : 17.12.2024

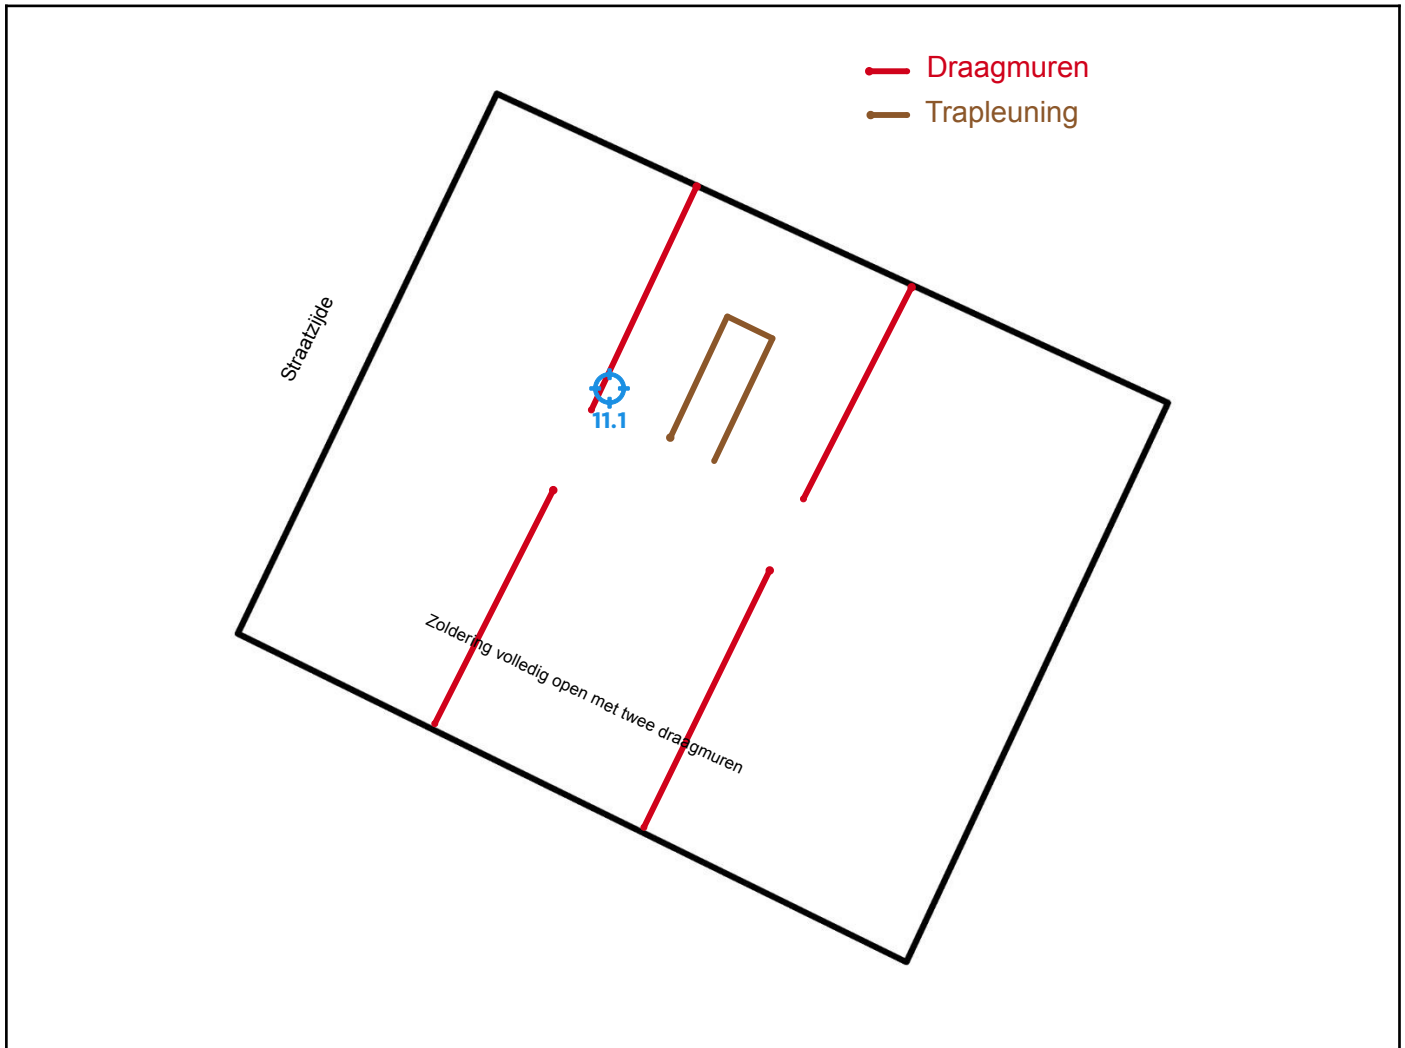
## Plan 1.3: Plan zolderverdieping

Beschrijving	Type	Actie
1. Asbestcementen dakleien	Asbestmateriaal	Verwijderen
4. Rookgaskanaal	Beperking	-
7. Onderdak	Advies	-
