Asbestinventarisatetest

Steenweg Wijchmaal 25, 3990 Peer

Attestnummer : 20260401-000021.000

Uitgegeven op : 01.04.2026

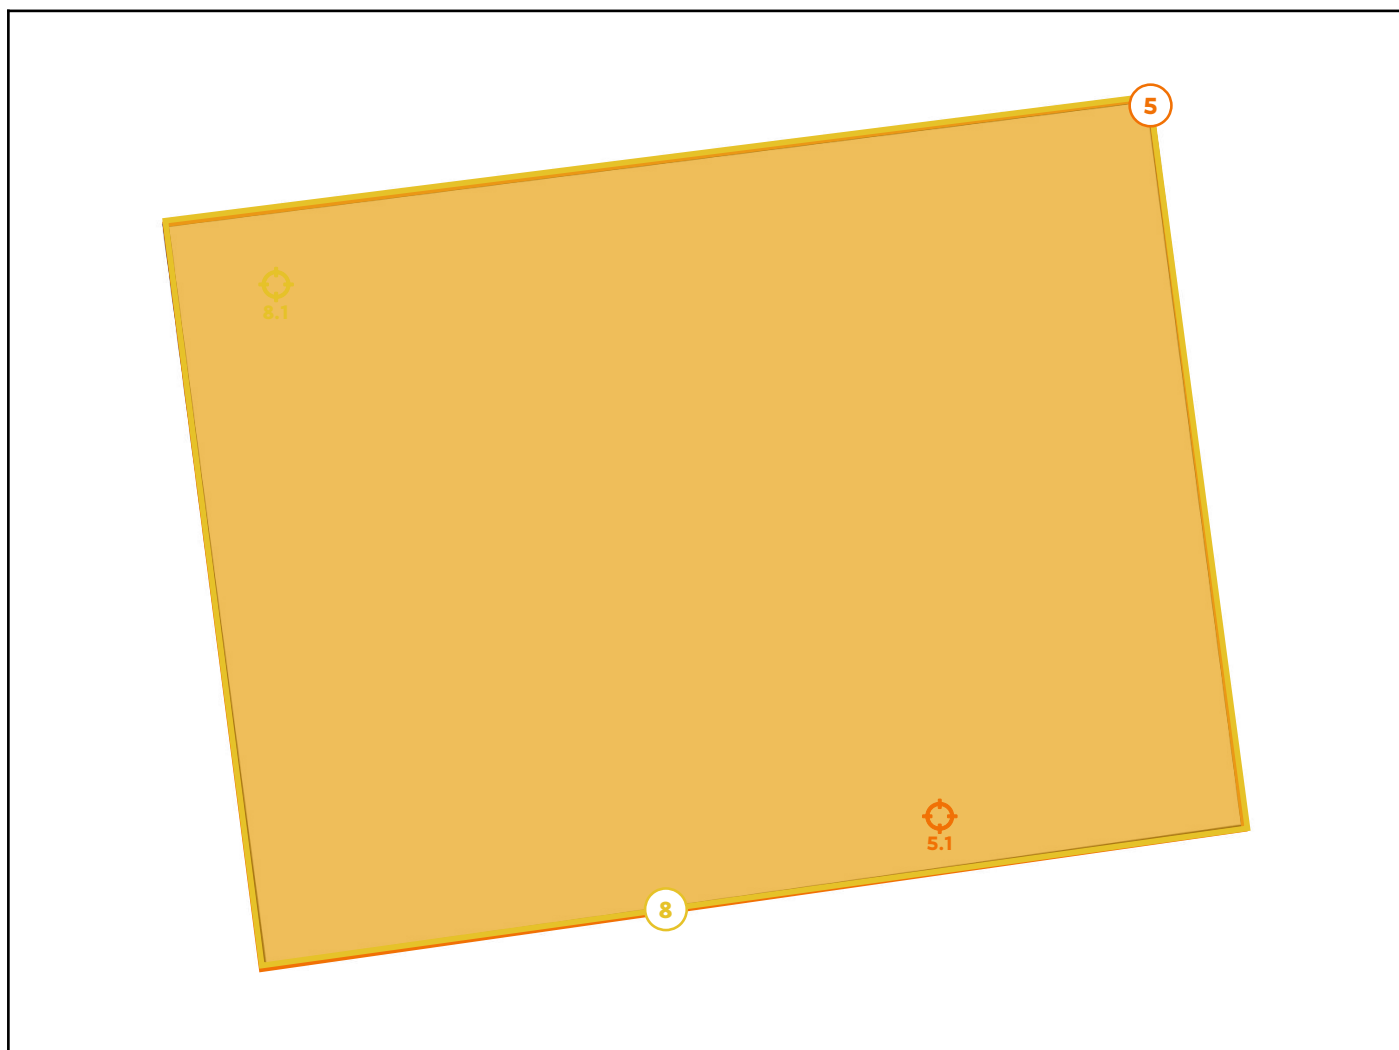
Plan 1.1: Huis plan

Beschrijving	Type	Actie
5. Leien op het hoofdak	Asbestmateriaal	Verwijderen
5.1 Code: 5	Puntmonster	-
8. Onderdakplaten	Asbestmateriaal	Zorgvuldig beheren
8.1 Code: 7	Puntmonster	-

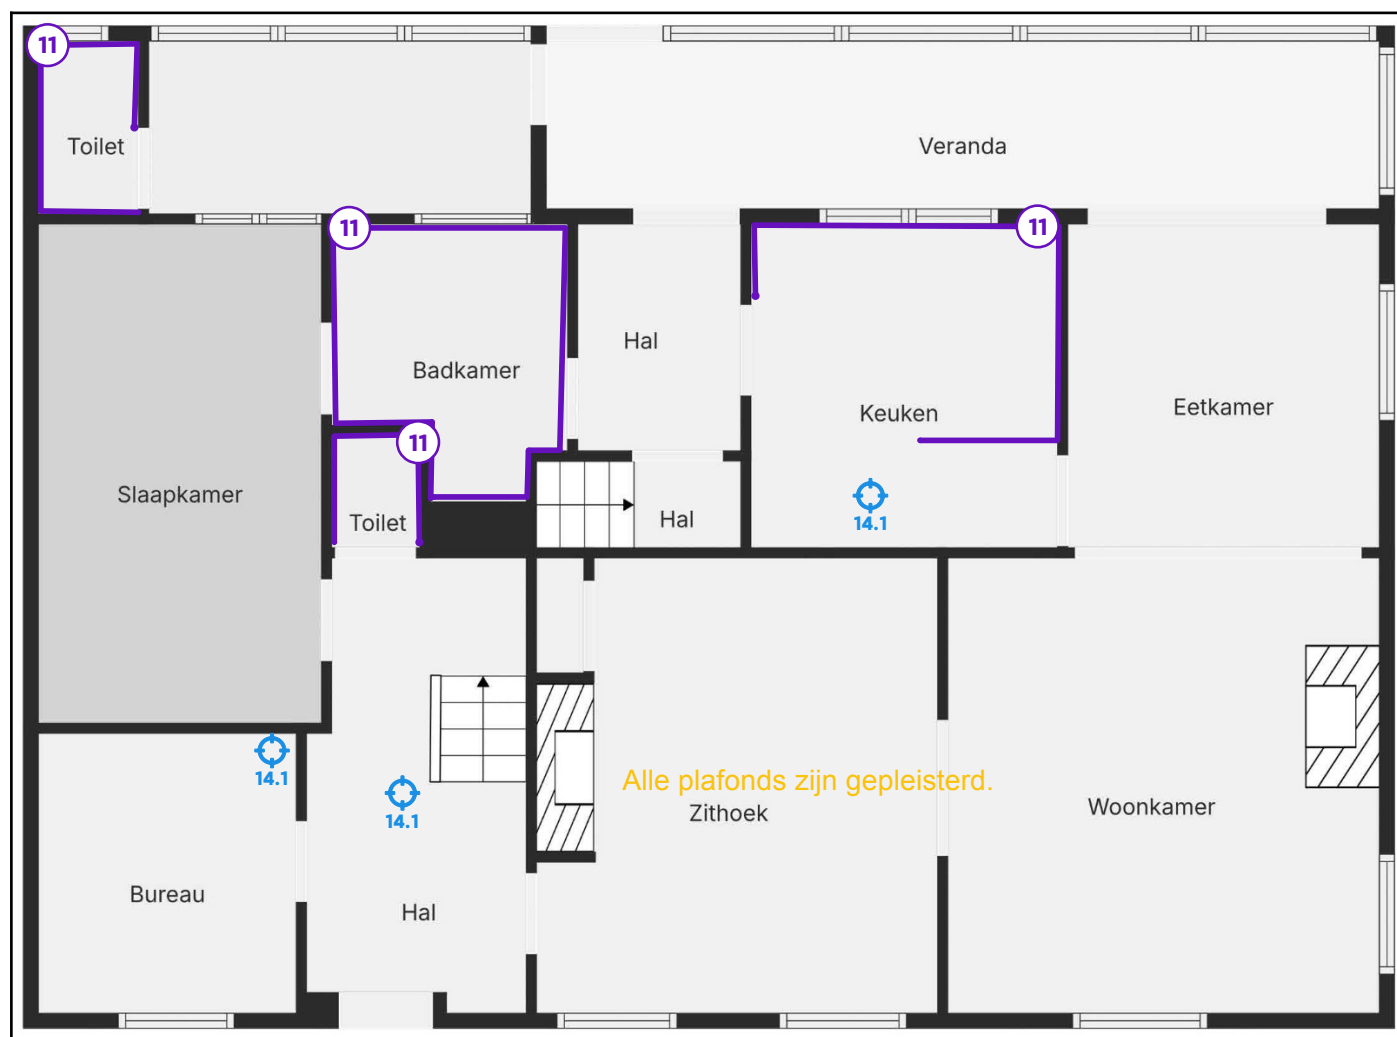
Plan 1.2: 0

Beschrijving	Type	Actie
11. Tegellijm	Advies	-
14. Pleisterwerk plafonds	Geen asbest	-
14.1 Code: 2	Mengmonster	-

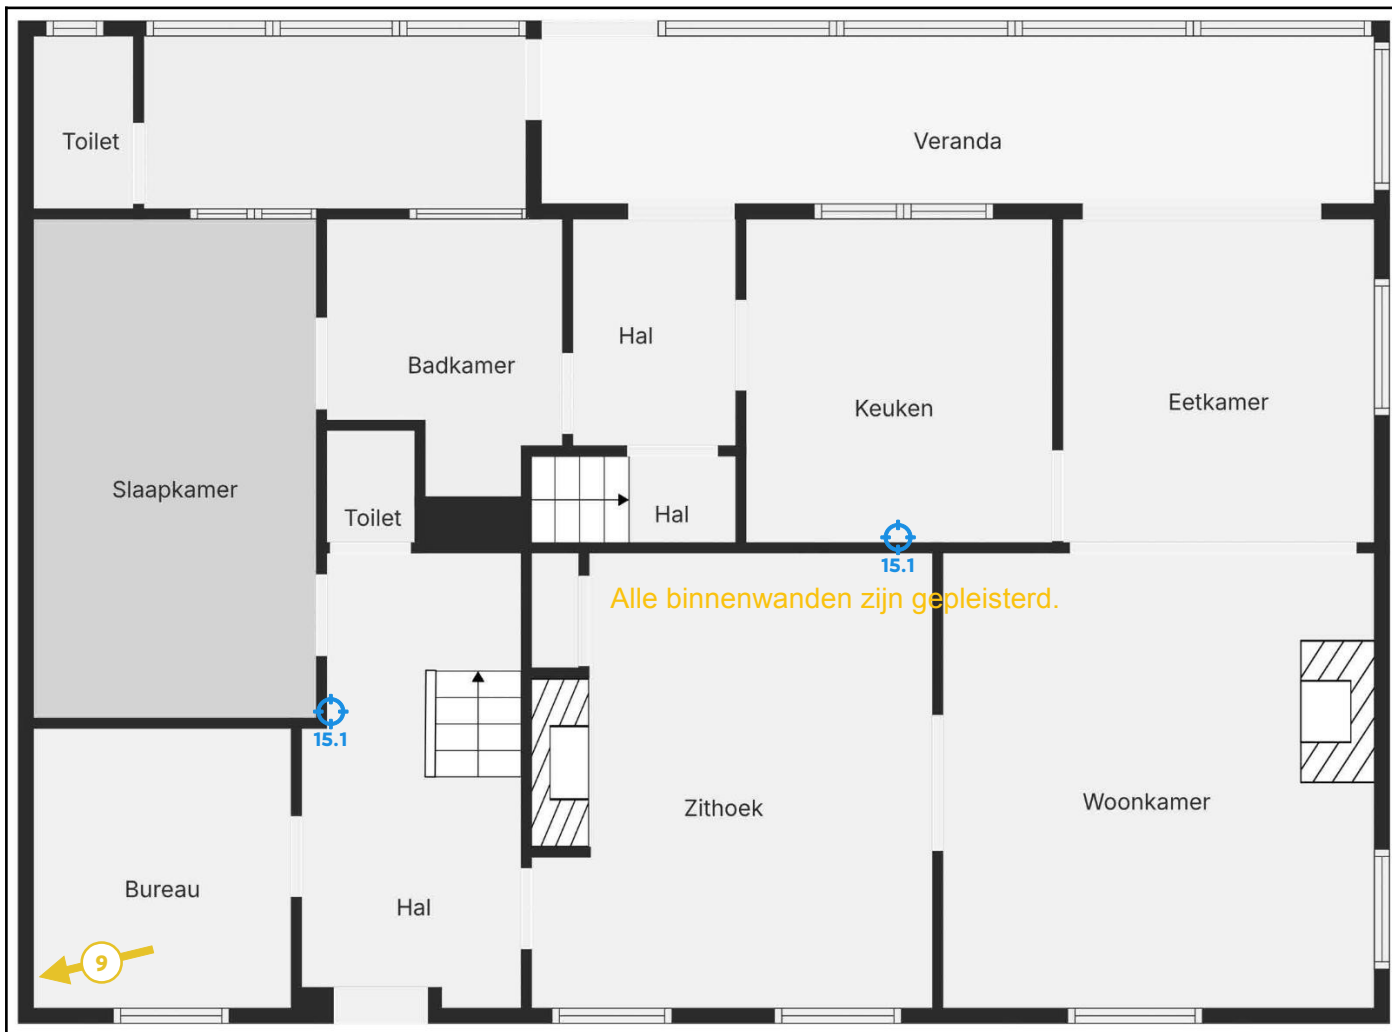
Plan 1.3: 0

Beschrijving	Type	Actie
9. Bakeliet in de elektriciteitskast en in de stallen	Asbestmateriaal	Zorgvuldig beheren
15. Pleisterwerk muren	Geen asbest	-
15.1 Code: 1	Mengmonster	-

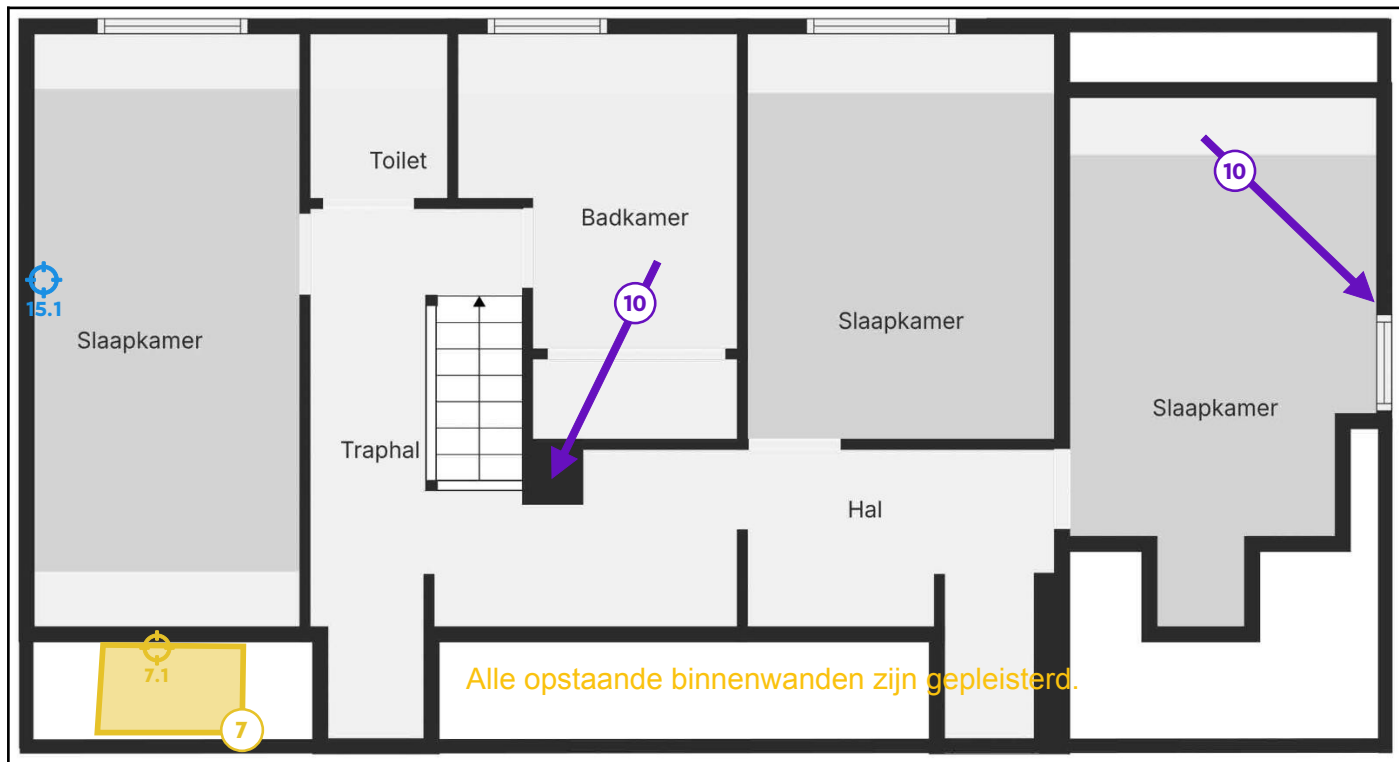
Plan 1.4: +1

Beschrijving	Type	Actie
7. Vinyl in kruipzolder rechtsvoor	Asbestmateriaal	Zorgvuldig beheren
7.1 Code: 10	Puntmonster	-
10. De schoorstenen kunnen niet geïnspecteerd worden	Beperking	-
15. Pleisterwerk muren	Geen asbest	-
15.1 Code: 1	Mengmonster	-

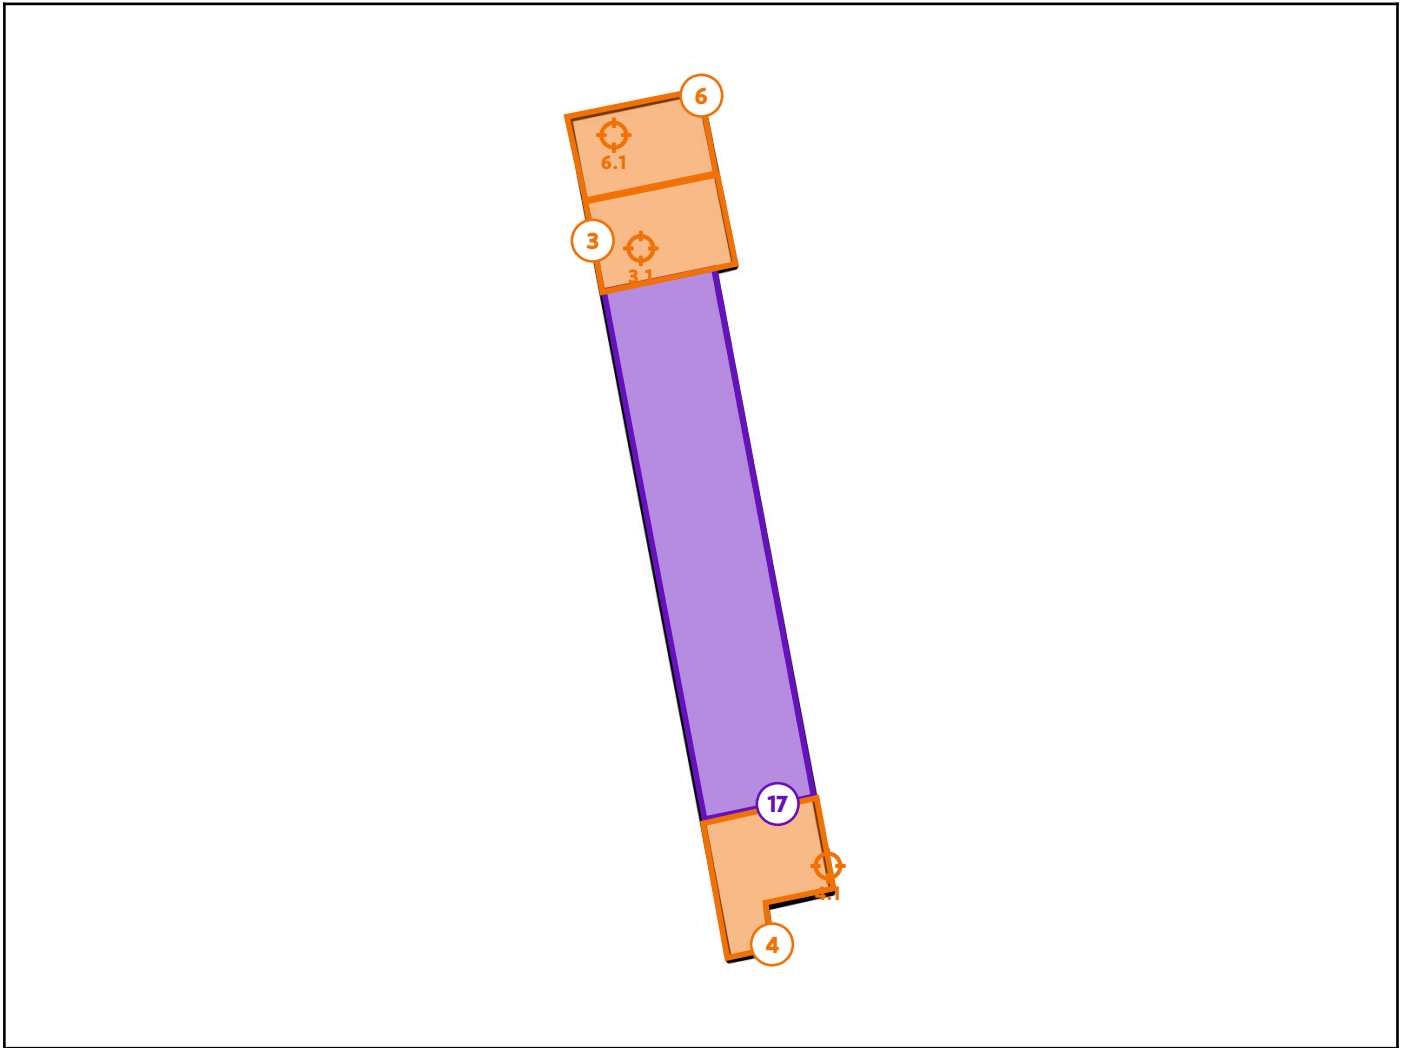
Plan 2.1: Garage + stallen plan

Beschrijving	Type	Actie
3. Golfplaten op de achterkant van de garage	Asbestmateriaal	Verwijderen
3.1 Code: 3	Puntmonster	-
4. Golfplaten op de hokken achteraan (dak- en wandbekleding)	Asbestmateriaal	Verwijderen
4.1 Code: 4	Puntmonster	-
6. Leien op de voorkant van de garage	Asbestmateriaal	Verwijderen
6.1 Code: 6	Puntmonster	-

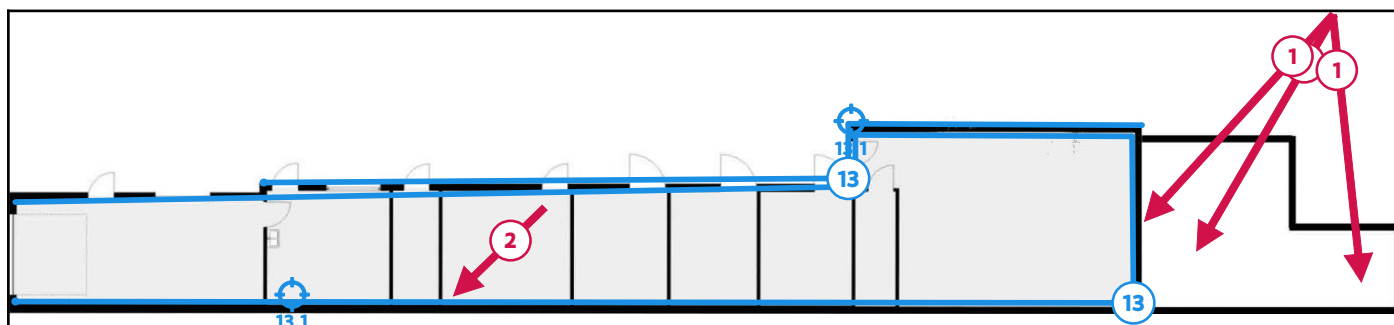
Plan 2.2: Stallen

Beschrijving	Type	Actie
1. Losse golfplaten in de koterijen	Asbestmateriaal	Dringend verwijderen
2. Asbestbuis op stal	Asbestmateriaal	Dringend verwijderen
13. Cementering aan de stallen	Geen asbest	-
13.1 Code: 9	Mengmonster	-

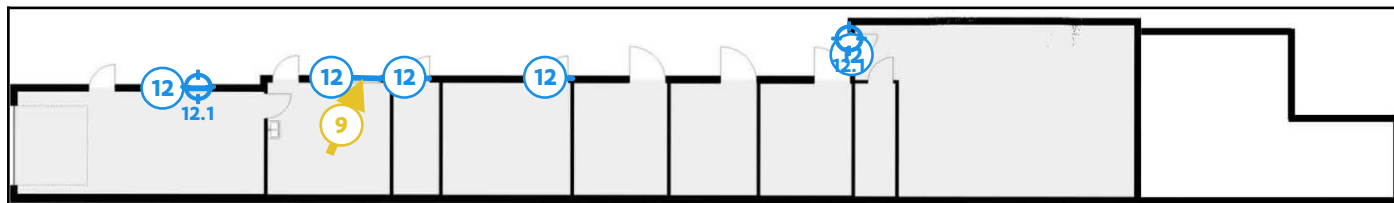
Plan 2.3: Stallen

Beschrijving	Type	Actie
9. Bakeliet in de elektriciteitskast en in de stallen	Asbestmateriaal	Zorgvuldig beheren
12. Stopverf stallen	Geen asbest	-
12.1 Code: 8	Mengmonster	-

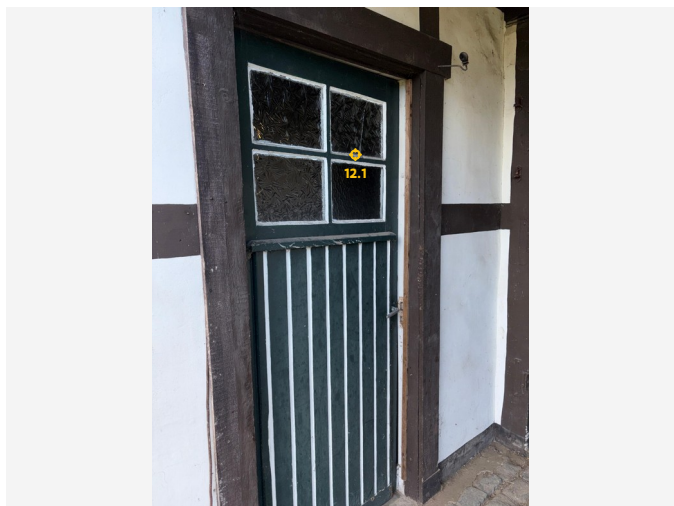
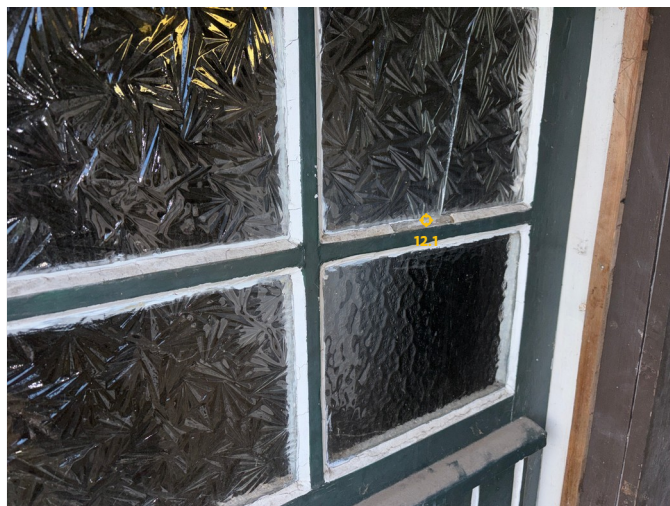
Fiche 12: Stopverf stallen

Geen asbest

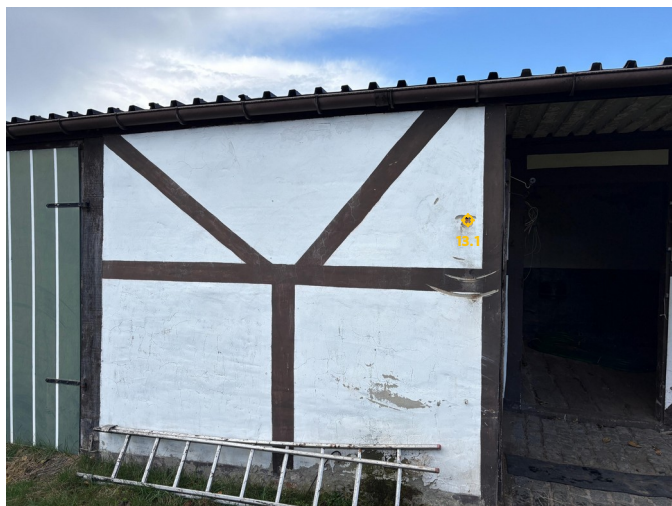
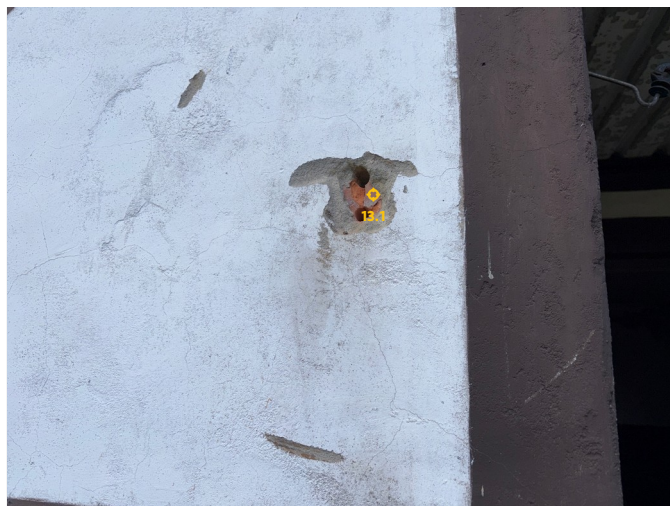
Fiche 13: Cementering aan de stallen

Geen asbest

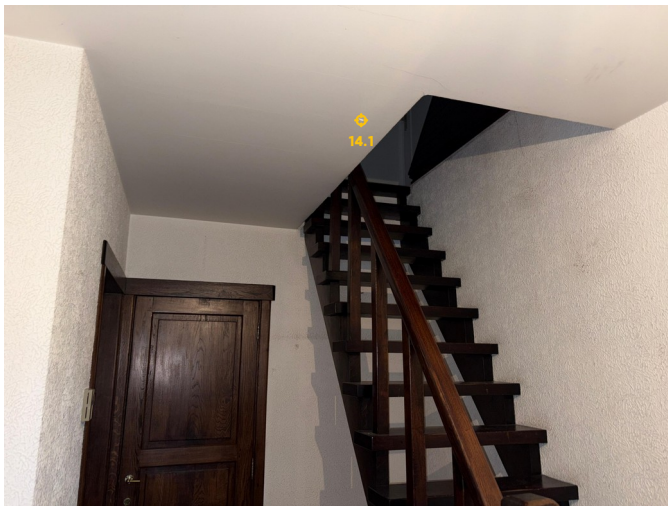
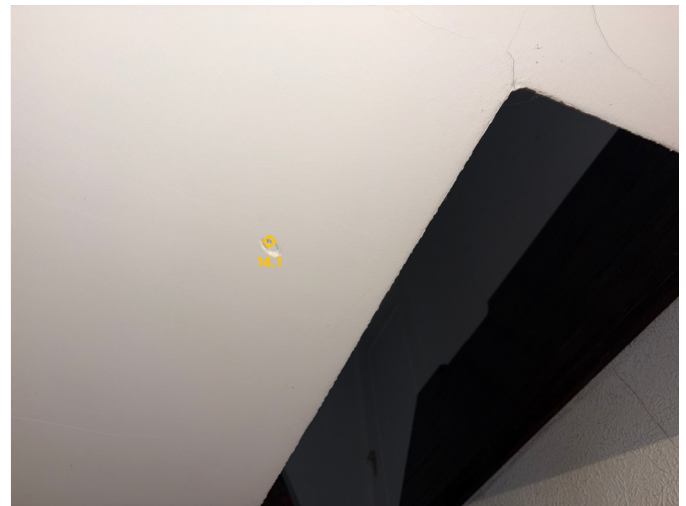
Fiche 14: Pleisterwerk plafonds

Geen asbest

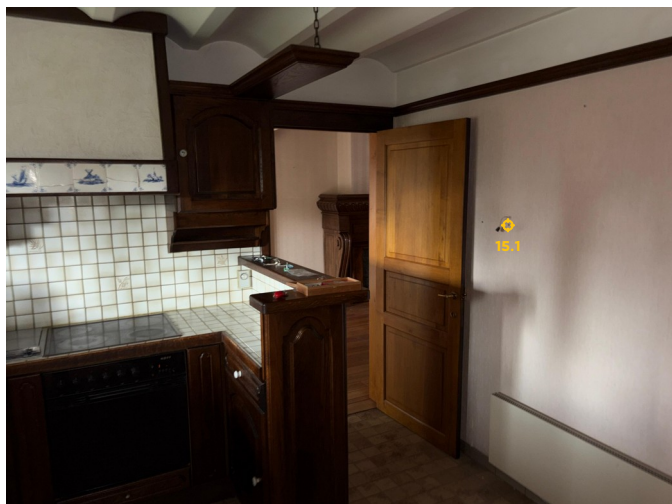
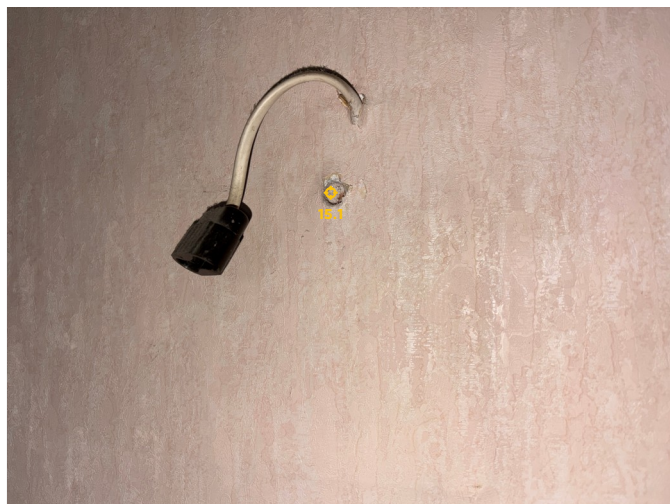
Fiche 15: Pleisterwerk muren

Geen asbest

Beschrijving	Pleisterwerk muren
Omgeving	Binnen
Primaire drager	Binnenwand
Bindmiddel van materiaal	Gips - kalk
Gebondenheid op basis van bindmiddel	Niet-hechtgebonden
Hoeveelheid (oppervlakte - dikte - aantal)	• 500,00 m ² - 1,00 cm - 1 stuk
Totaal volume	5,00 m ³
Identificatiemethode	Een monstername door de asbestdeskundige met laboanalyse door een asbestlabo.
Destructieve handeling voor identificatie	Nee
Opmerking	De woning wordt elektrisch verwarmd. Er is dus geen stookruimte. Daar kon dus ook geen puntstaal genomen worden.
