# Asbestinventarisatattest

Edingsesteenweg 281, 1755 Pajottegem

Attestnummer : 20260703-000031.000

**Niet-asbestveilig**

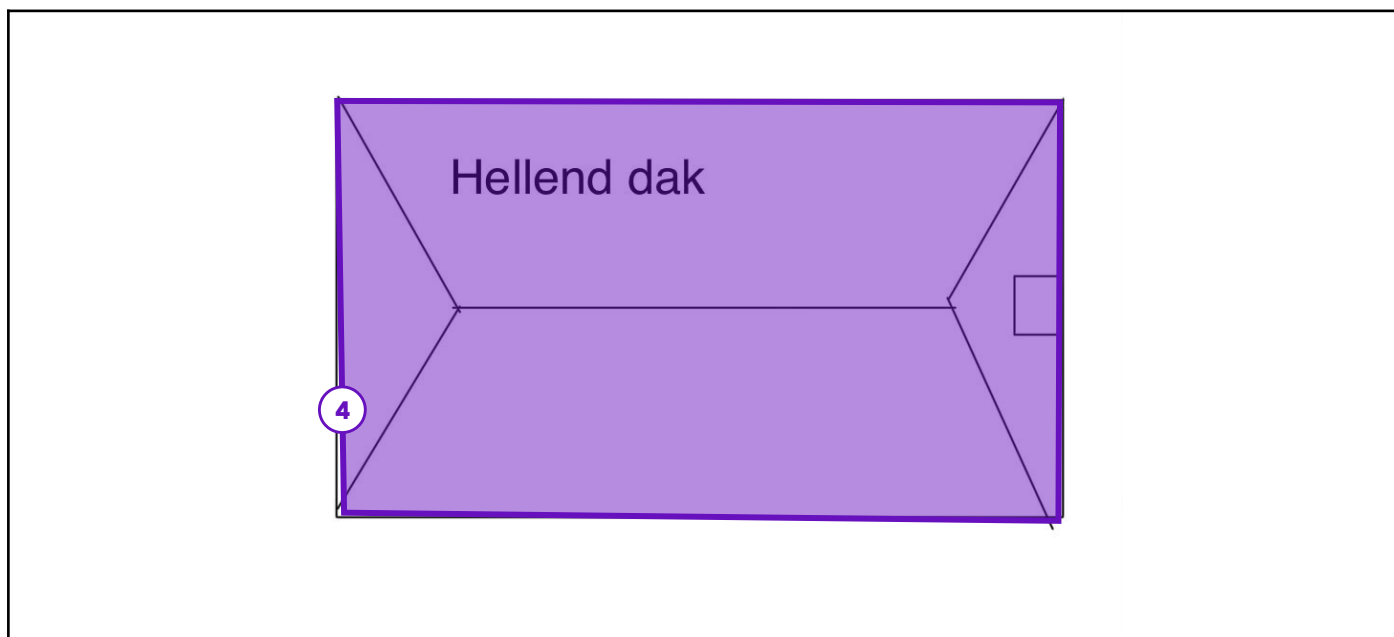
## Plan 1.17: Dak

| Beschrijving | Type | Actie |
|---|---|---|
| 4. Onderdak | Beperking | - |

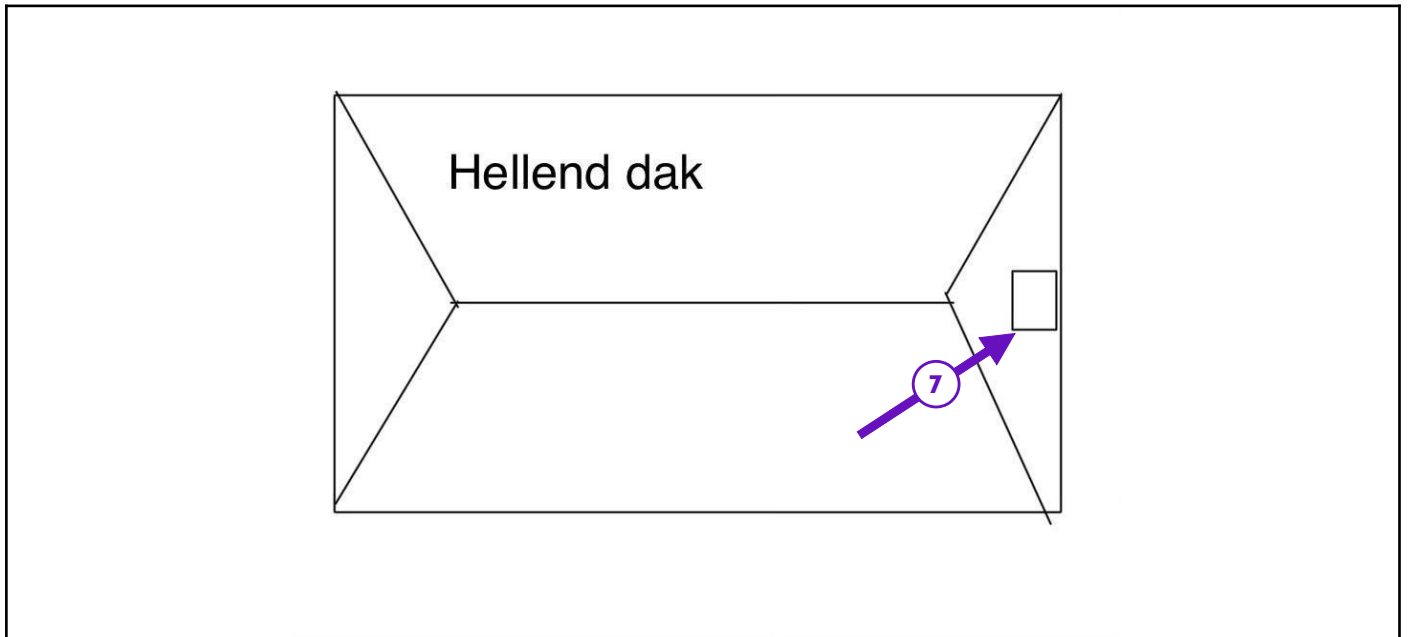
## Plan 1.18: Dak

| Beschrijving | Type | Actie |
|---|---|---|
| 7. Binnenzijde en bovenzijde van de schouw | Beperking | - |

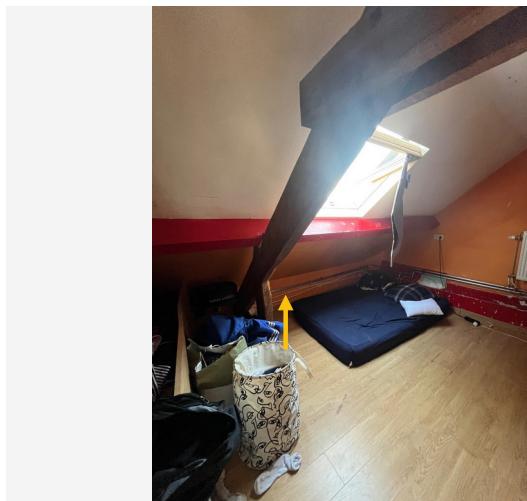
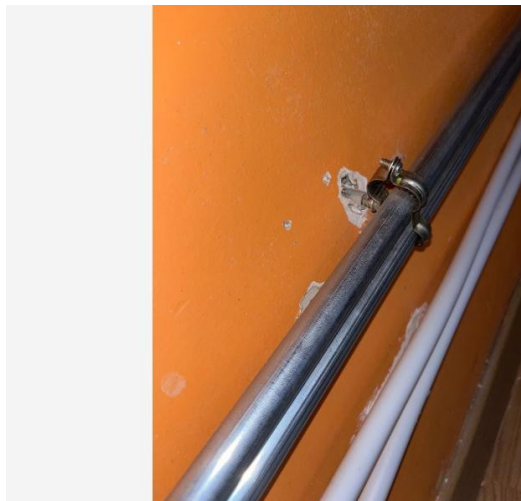
## Fiche 8: Valse wand(en)/voorzetswand(en) – Gipskarton-Pvc-hout

| Basis voor advies | De asbestdeskundige beoordeelt het materiaal als niet-asbestverdacht. |

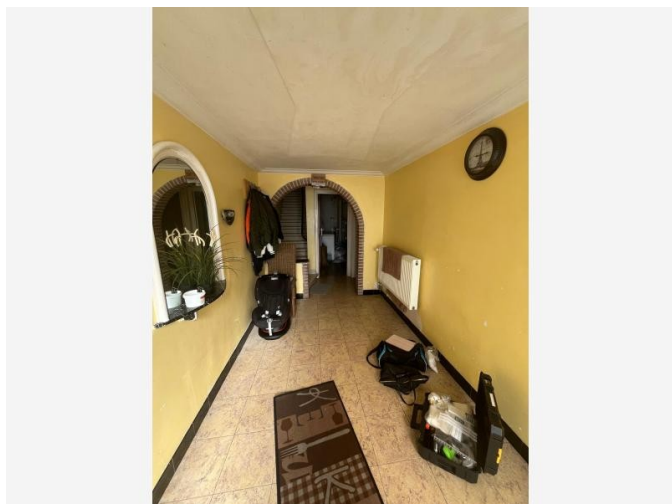
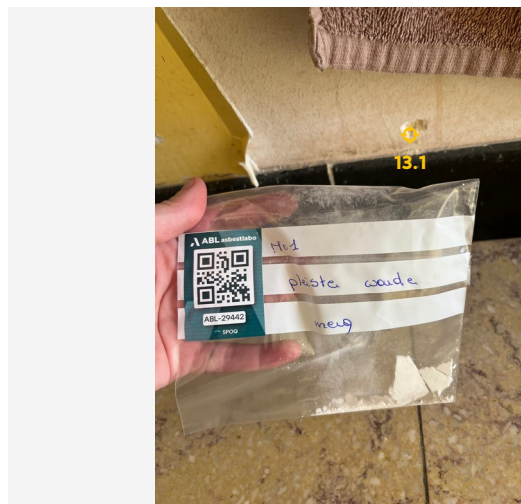
## Fiche 13: Pleisterwerk wanden

Geen asbest

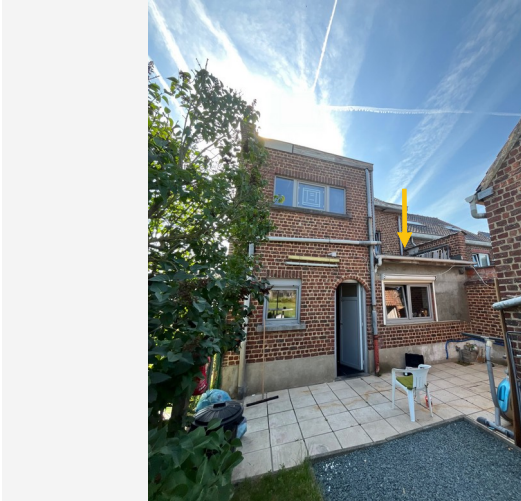
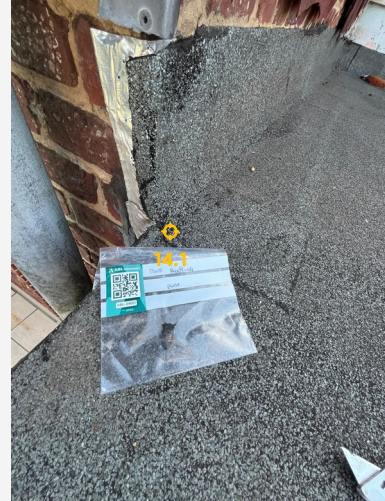
## Fiche 14: Dakbedekking - Roofing

Geen asbest

| Opmerking | <p>Er werd enkel een puntstaal genomen van de bovenste laag. Mogelijks zijn er onderliggende asbestverdachte lagen aanwezig die niet waarneembaar waren tijdens de inspectie. Wanneer bij renovatie- of sloopwerken blijkt dat er nog onderliggende lagen aanwezig zijn dient er hiervan een staal te worden genomen welke door een erkend laboratorium moet worden geanalyseerd.</p> <p>De hoeveelheid betreft een schatting.</p> |

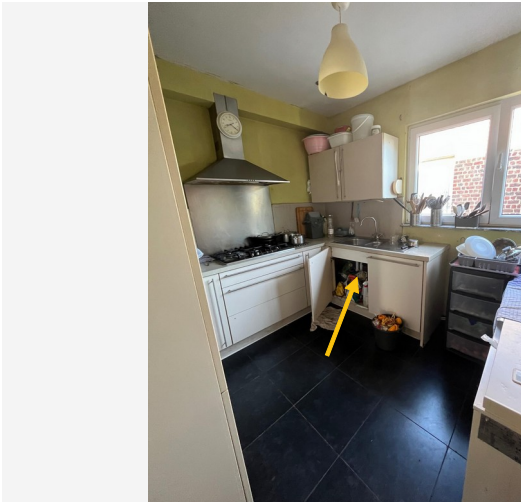
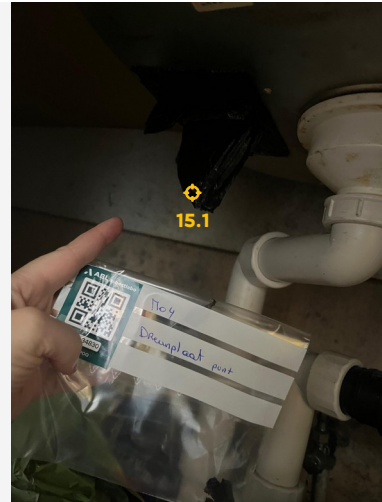
## Fiche 15: Ontdreuningsplaat/anti-dreunplaat onder spoelbak

Geen asbest

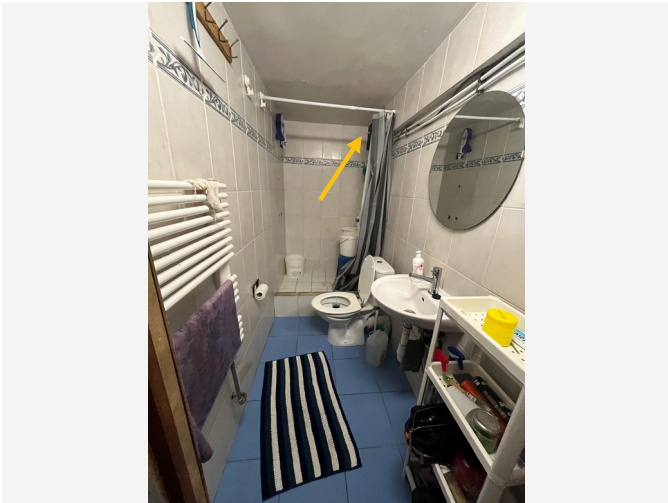
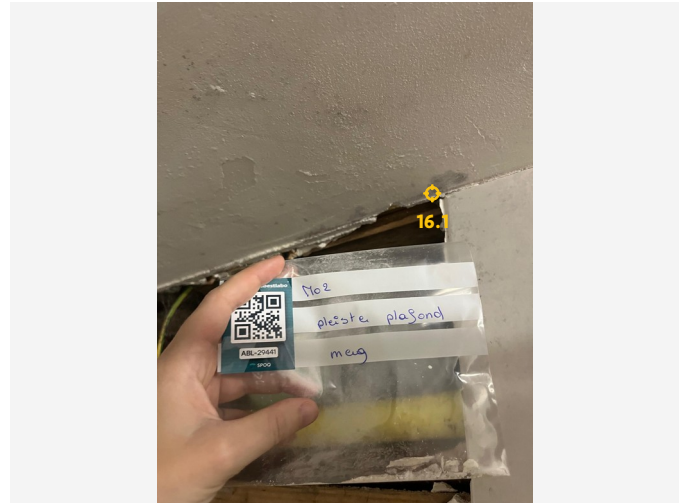
## Fiche 16: Pleisterwerk plafonds

Geen asbest

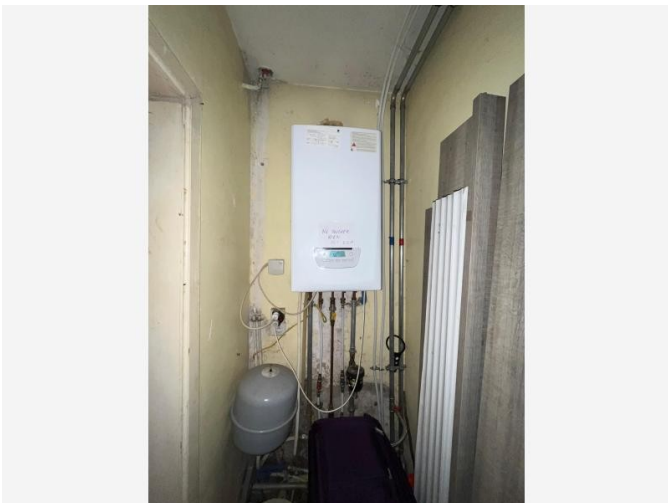
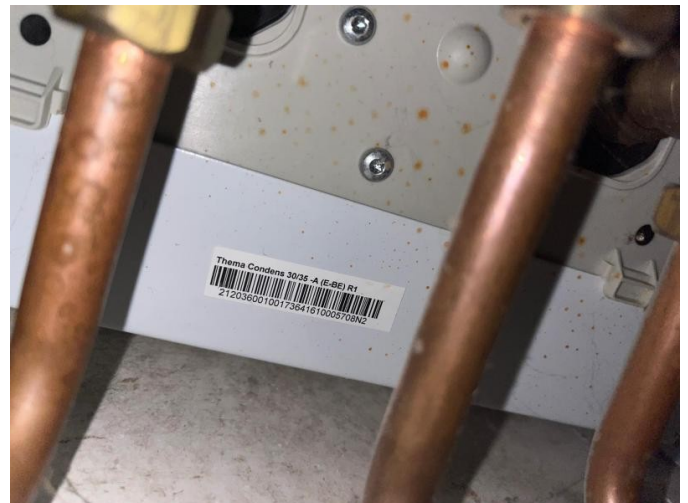
## Fiche 19: Materialen aan de stookketel(dichtingen, isol mat,...) niet verdacht

| Beschrijving | Notitie | Terug te vinden op plannen |
|---|---|---|
| Fiche 19: Materialen aan de stookketel(dichtingen, isol mat,...) niet verdacht | De materialen aan de stookketel (dichtingen, isolerend materiaal,...) zijn niet asbest verdacht.<br><br>De ketel heeft een bouwjaar van 2020 | - |

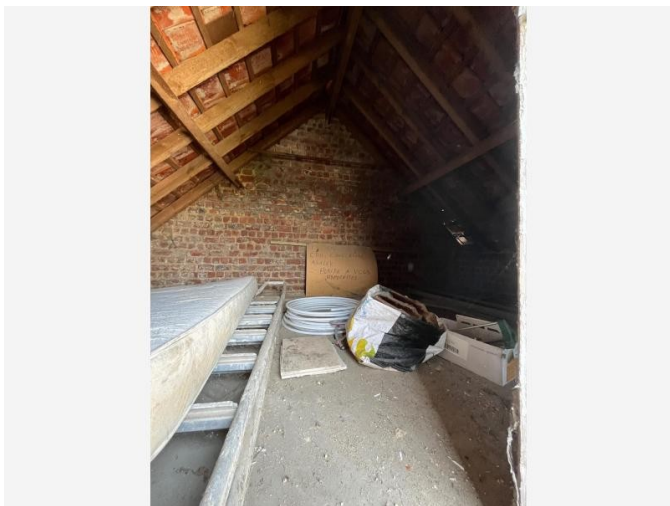
## Fiche 22: Onderdak-niet aanwezig

| Beschrijving | Notitie | Terug te vinden op plannen |
|---|---|---|
| Fiche 22: Onderdak-niet aanwezig | Op moment van inventarisatie werd vastgesteld dat er geen onderdak aanwezig is | Plan 2.4: Dak |
