Asbestinventarisatetest

Biesthoevelaan 13/2, 2610 Antwerpen

Attestnummer : 20240123-000183.000

Uitgegeven op : 23.01.2024

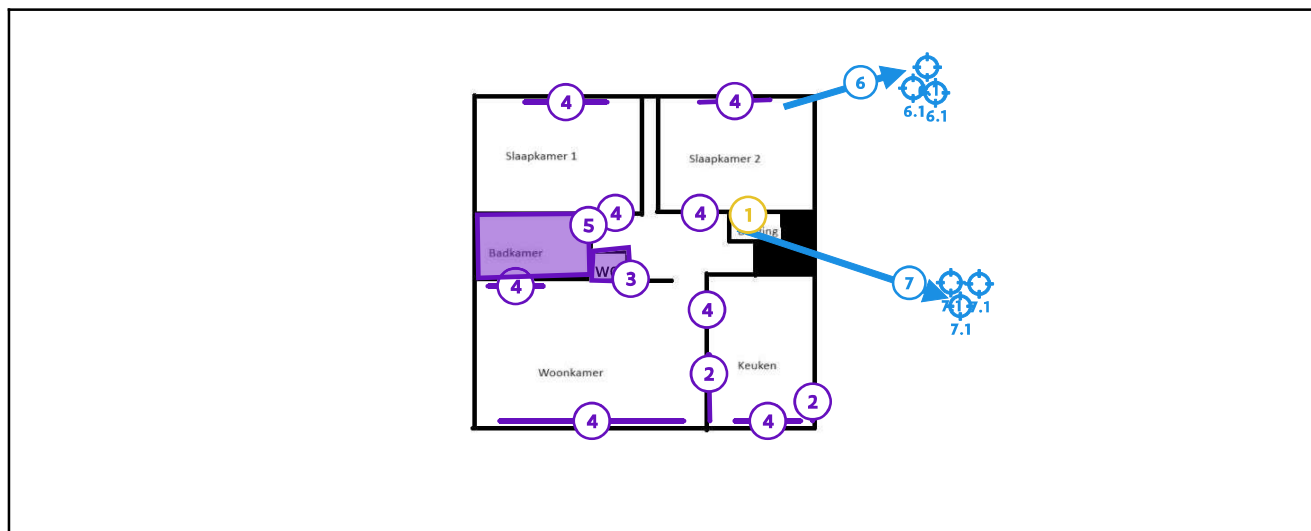
Plan 1.1: Grondplan tweede verdieping

Beschrijving	Type	Actie
1. Bakelieten zekeringskast	Asbestmateriaal	Zorgvuldig beheren
2. Mogelijk asbesthoudende lijm tegels keuken	Advies	-
3. Mogelijk asbesthoudende lijm tegels wc	Advies	-
4. Dorpels en vensterbanken van natuursteen	Advies	-
5. Mogelijk asbesthoudende lijm tegels badkamer	Advies	-
6. Pleisterwerk wand	Geen asbest	-
6.1 Code: 8047371 2A-WND	Mengmonster	-
7. Pleisterwerk plafond	Geen asbest	-
7.1 Code: 8047372 2A-PLF	Mengmonster	-
