Asbestinventarisatetest

Biesthoevelaan 13, 2610 Antwerpen
Gemeenschappelijke delen

Attestnummer : 20240123-000180.000

Uitgegeven op : 23.01.2024

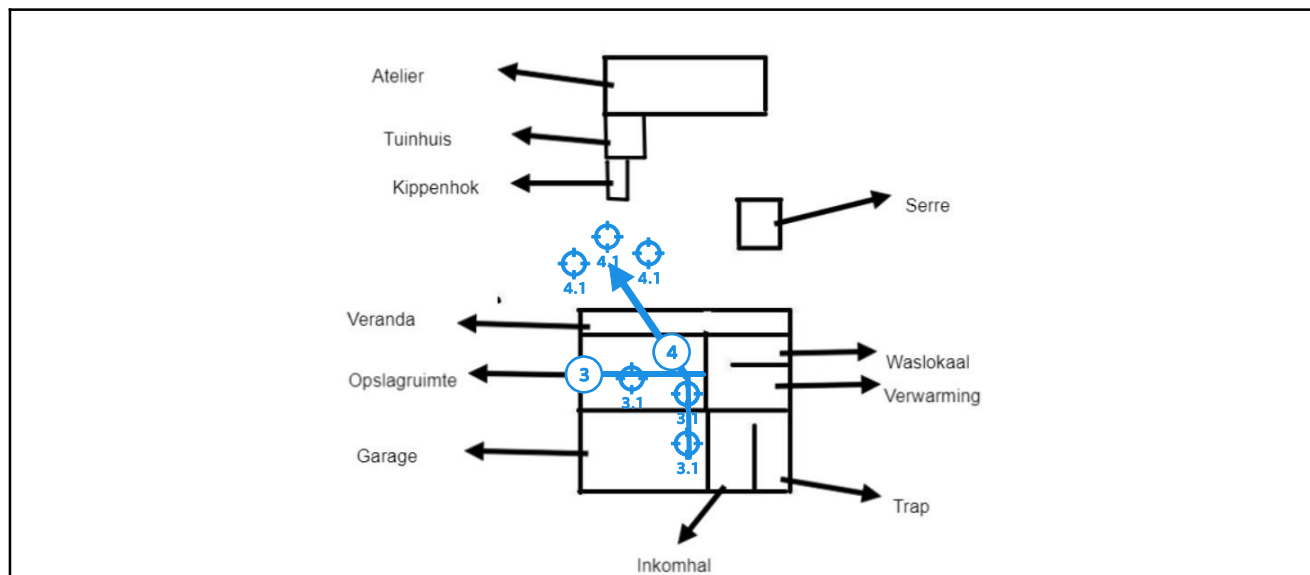
Plan 1.2: CV-isolatie garage/stockage

Beschrijving	Type	Actie
3. CV-isolatie garage/stockage: rechte stukken	Geen asbest	-
3.1 Code: 8047374 GD-R	Mengmonster	-
4. CV-isolatie garage/stockage: bochten	Geen asbest	-
4.1 Code: 8047375 GD-BOCHT	Mengmonster	-

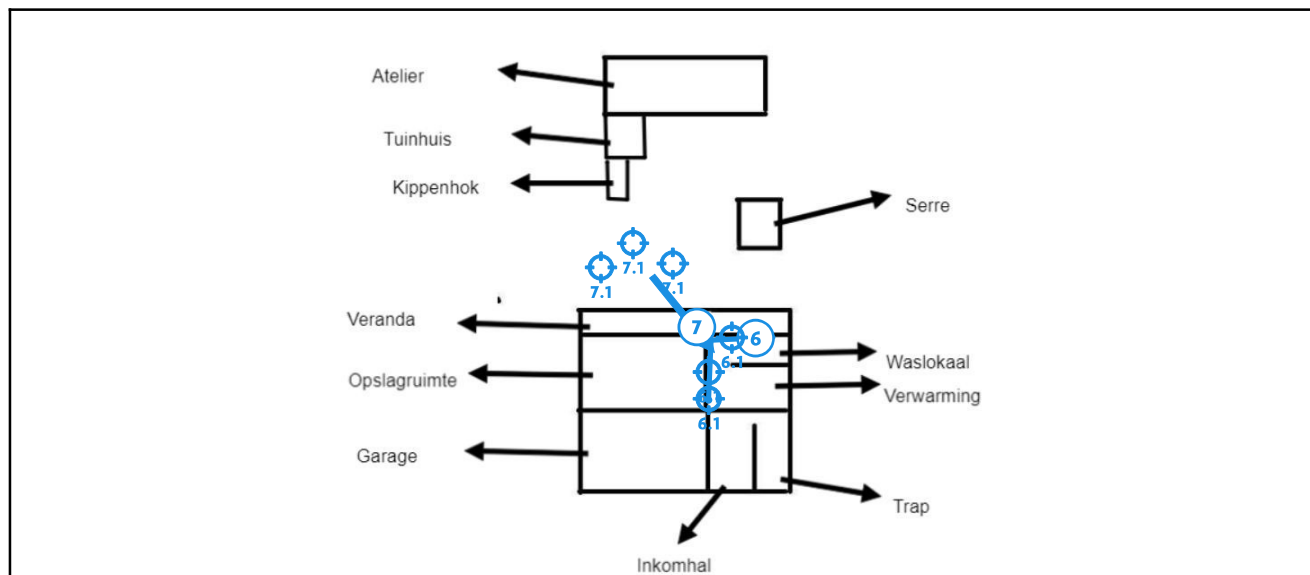
Plan 1.3: CV-isolatie wasplaats

Beschrijving	Type	Actie
6. CV-isolatie wasplaats: rechte stukken	Geen asbest	-
6.1 Code: 8047376 WP-R	Mengmonster	-
7. CV-isolatie wasplaats: bochten	Geen asbest	-
7.1 Code: WP-BOCHT	Mengmonster	-

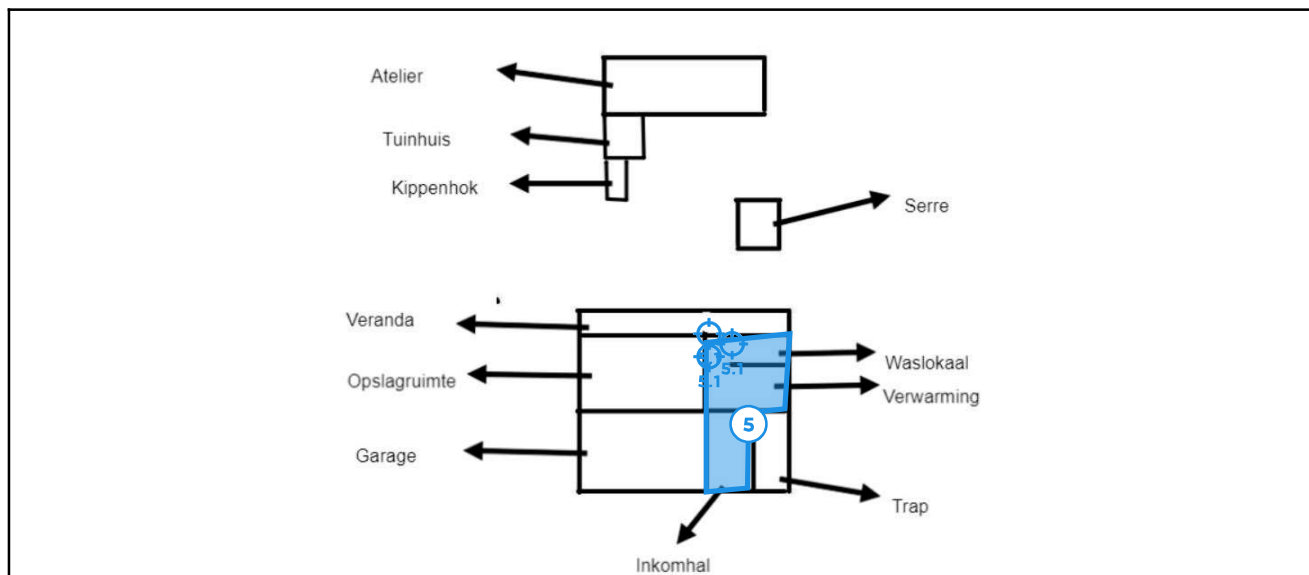
Plan 1.4: Pleisterwerk gemene delen (enkel plafond)

Beschrijving	Type	Actie
5. Pleisterwerk plafond GLV	Geen asbest	-
5.1 Code: 8047373 GD-PLF	Mengmonster	-
