Asbestinventarisatetest

Vlasstraat 77, 9870 Zulte

Attestnummer : 20260215-000183.001

Uitgegeven op : 15.02.2026

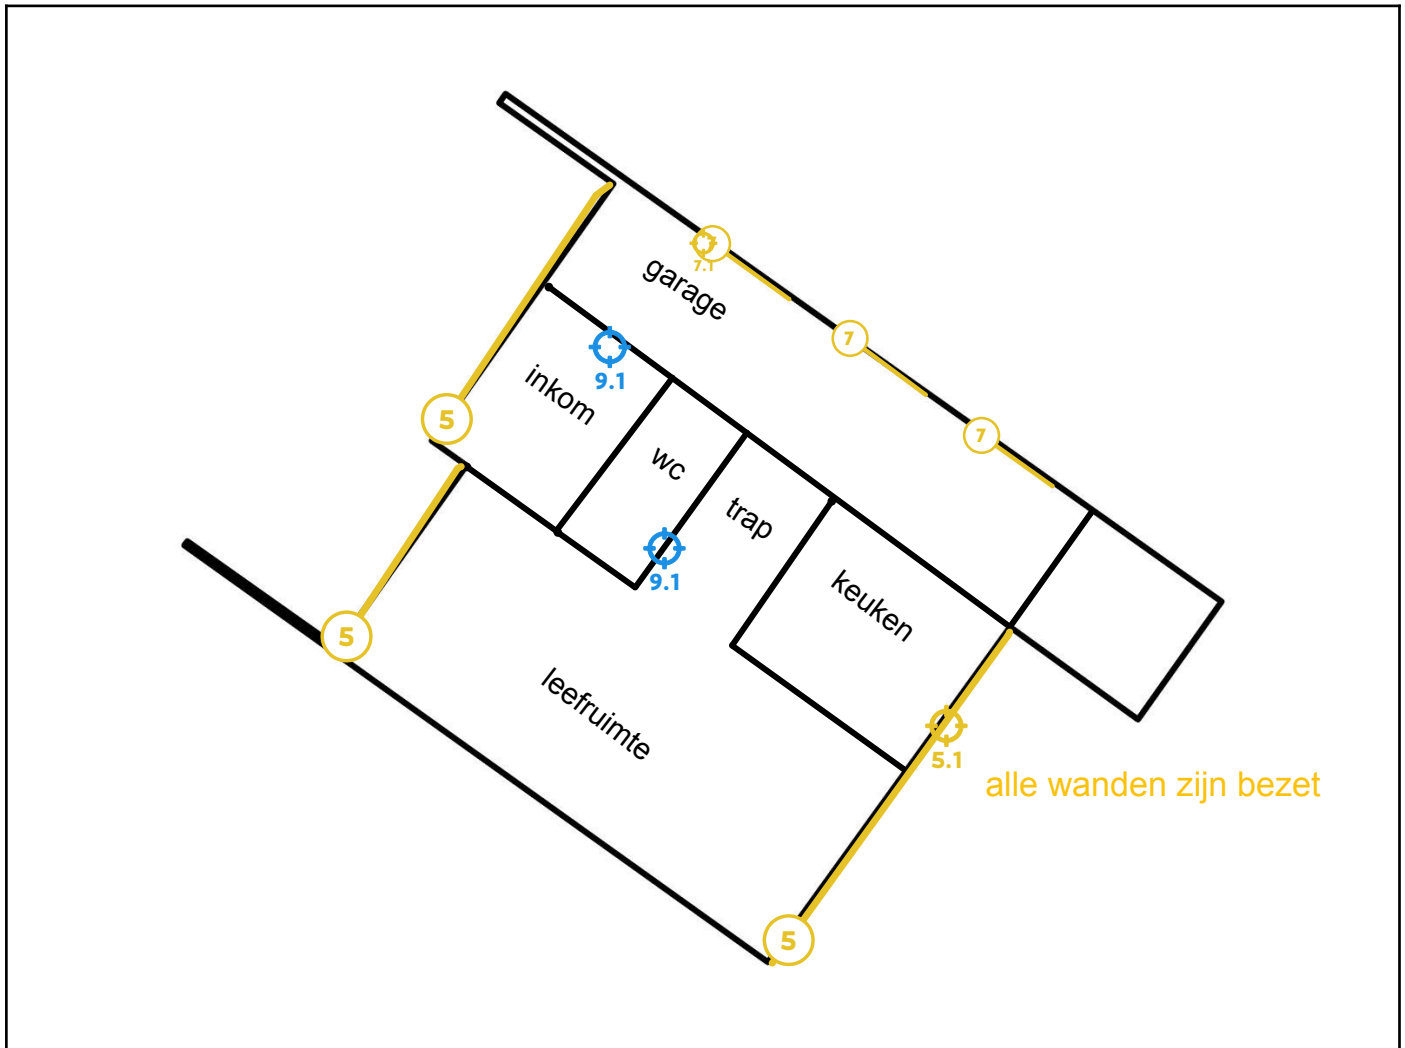
Plan 1.1: Hoofgebouw plan V0

Beschrijving	Type	Actie
5. Mastiek/ katten aan de ramen	Asbestmateriaal	Zorgvuldig beheren
5.1 Code: 5	Puntmonster	-
7. vensterbanken garage	Asbestmateriaal	Zorgvuldig beheren
7.1 Code: 3	Puntmonster	-
9. Pleisterwerk binnenwanden	Geen asbest	-
9.1 Code: 6	Mengmonster	-

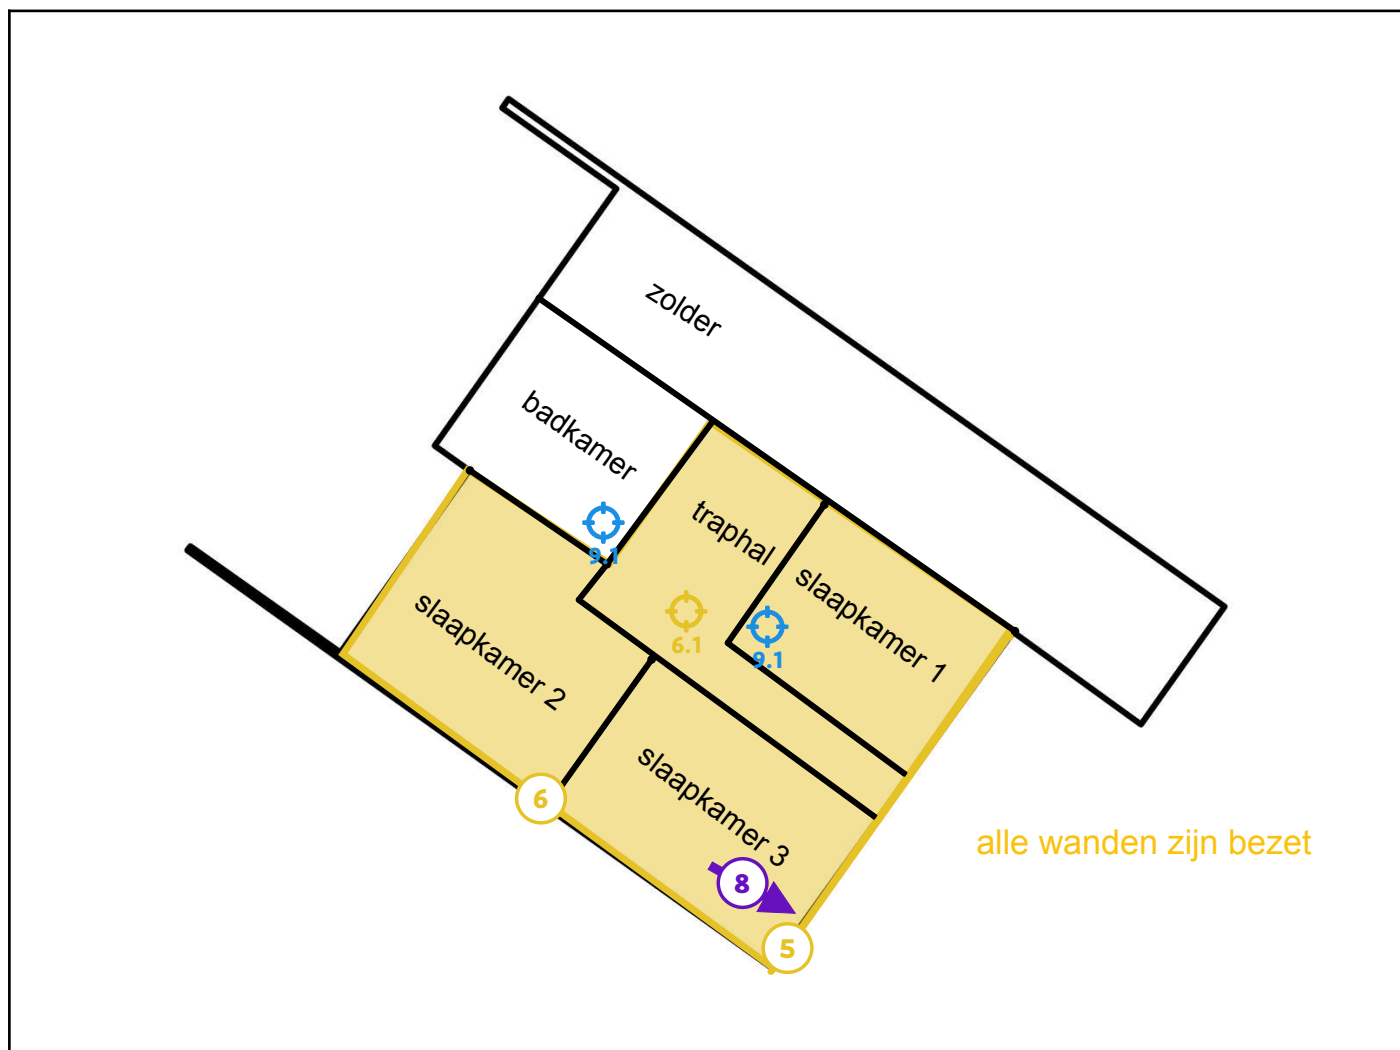
Plan 1.2: Hoofdgebouw plan V1

Beschrijving	Type	Actie
5. Mastiek/ kitten aan de ramen	Asbestmateriaal	Zorgvuldig beheren
6. vloertegel met zwarte lijmlaag	Asbestmateriaal	Zorgvuldig beheren
6.1 Code: 7	Puntmonster	-
8. niet inspecteerbaar zonder het te beschadigen	Advies	-
9. Pleisterwerk binnenwanden	Geen asbest	-
9.1 Code: 6	Mengmonster	-
