# Asbestinventarisatetest

Kruishoutemseweg 157, 8790 Waregem

Attestnummer : 20260209-000398.000

**Niet-asbestveilig**

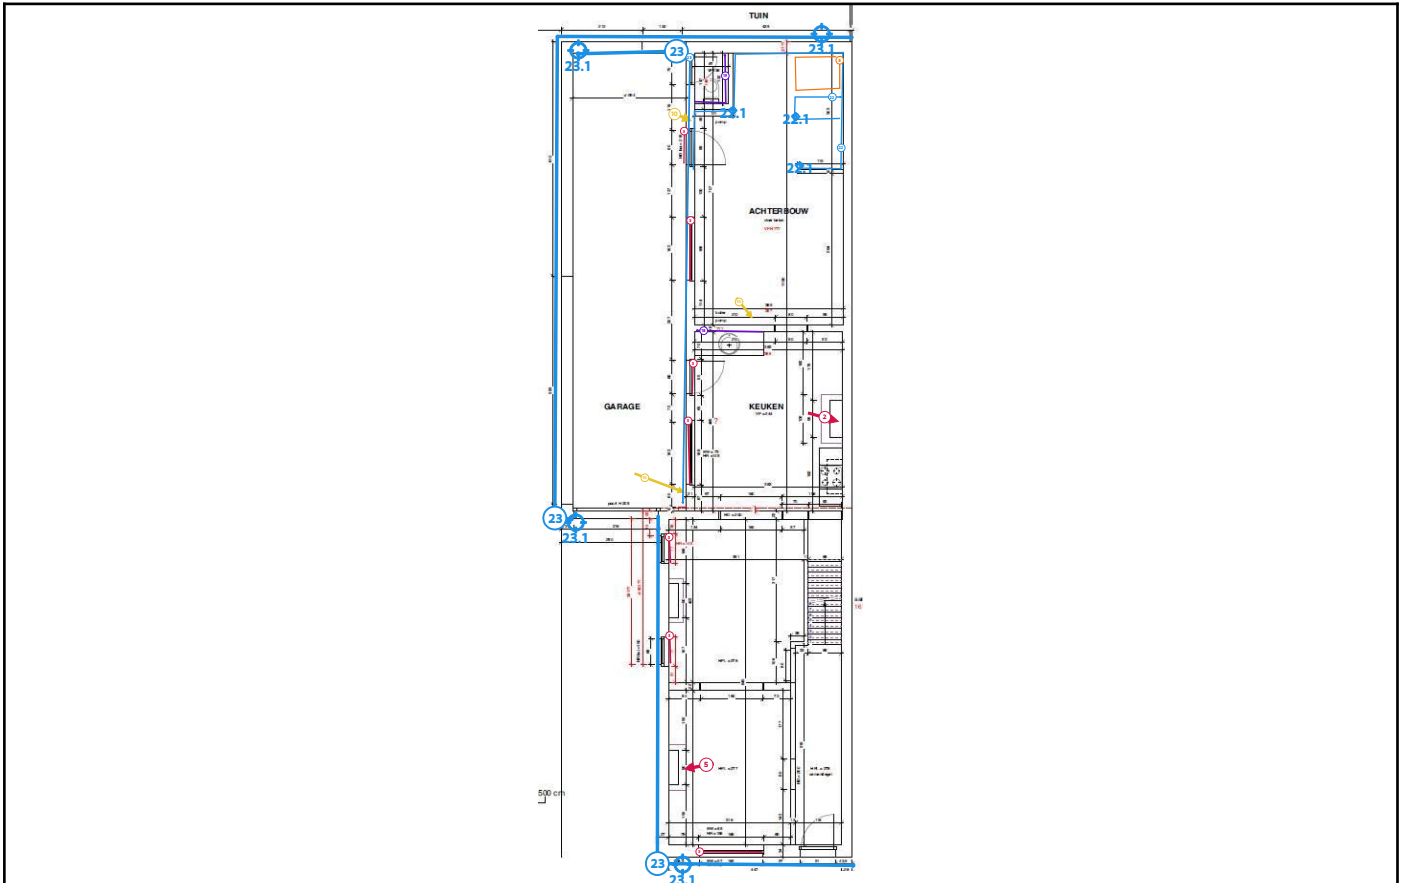
# Plan 1.1: Gelijkvloers

Beschrijving	Type	Actie
2. Asbestcement schouw	Asbestmateriaal	Dringend verwijderen
3. Stopverf	Asbestmateriaal	Dringend verwijderen
5. Koord kachel living	Asbestmateriaal	Dringend verwijderen
8. Platen aan rookoven	Asbestmateriaal	Verwijderen
10. Bakeliet elektriciteitskastjes in kelder	Asbestmateriaal	Zorgvuldig beheren
18. Faience lijm tegels Keuken	Advies	-
19. Faience lijm tegel toilet	Advies	-
22. Cementering ruimte rookoven	Geen asbest	-

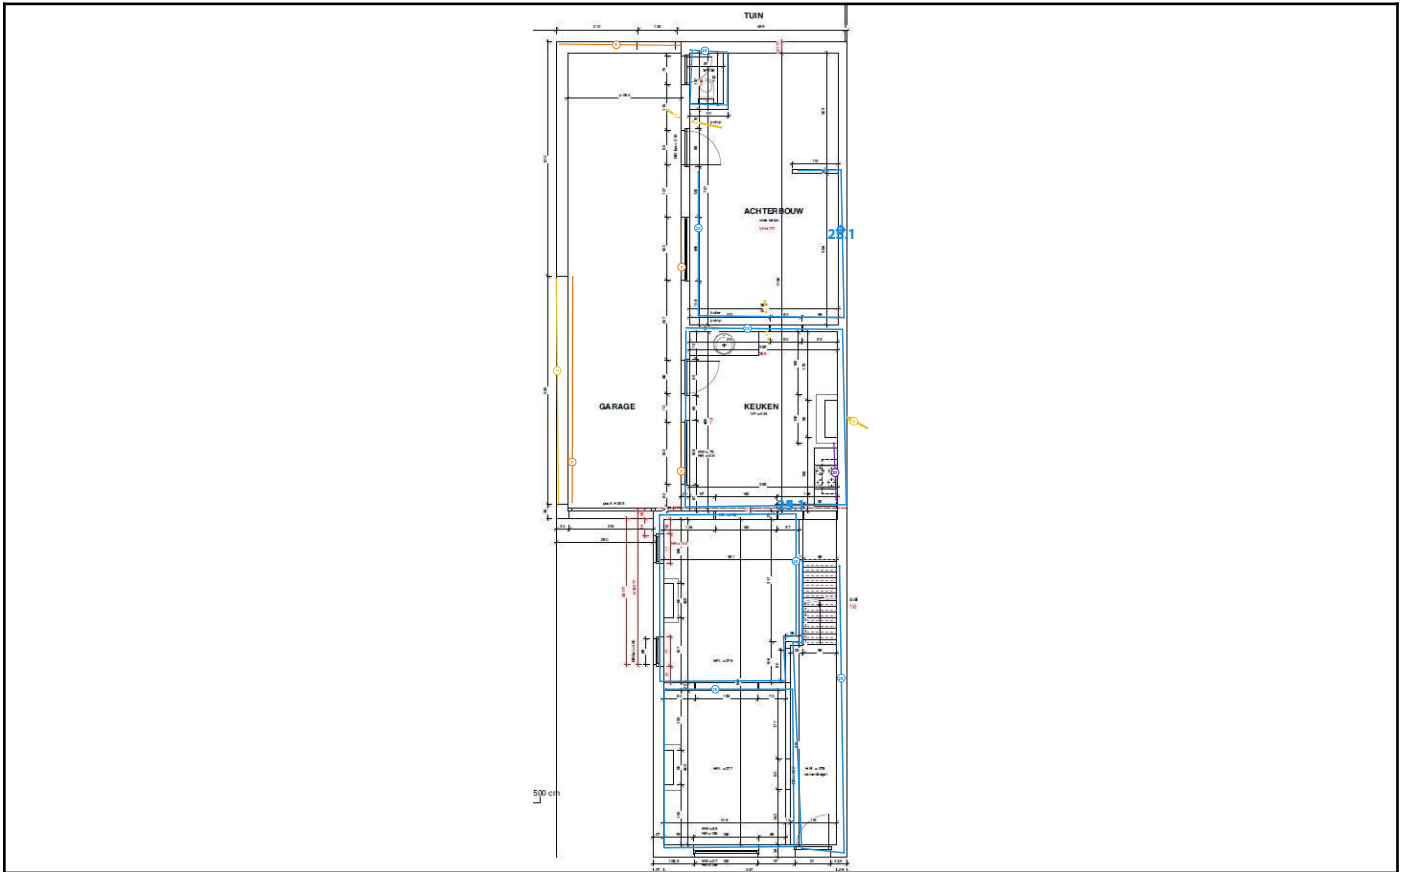
# Plan 1.3: Gelijkvloers

Beschrijving	Type	Actie
7. Vensterbanken garage binnen	Asbestmateriaal	Verwijderen
9. Dekstenen muur	Asbestmateriaal	Verwijderen
11. Vensterbanken garage buiten	Asbestmateriaal	Zorgvuldig beheren
12. Roetluik in asbestcement	Asbestmateriaal	Zorgvuldig beheren
13. Bakeliet stopcontacten en schakelaars in het gebouw	Asbestmateriaal	Zorgvuldig beheren
20. Muren	Advies	-
25. Pleisterwerk muren	Geen asbest	-
25.1 Code: 20260201002 - Pleister muur	Mengmonster	-

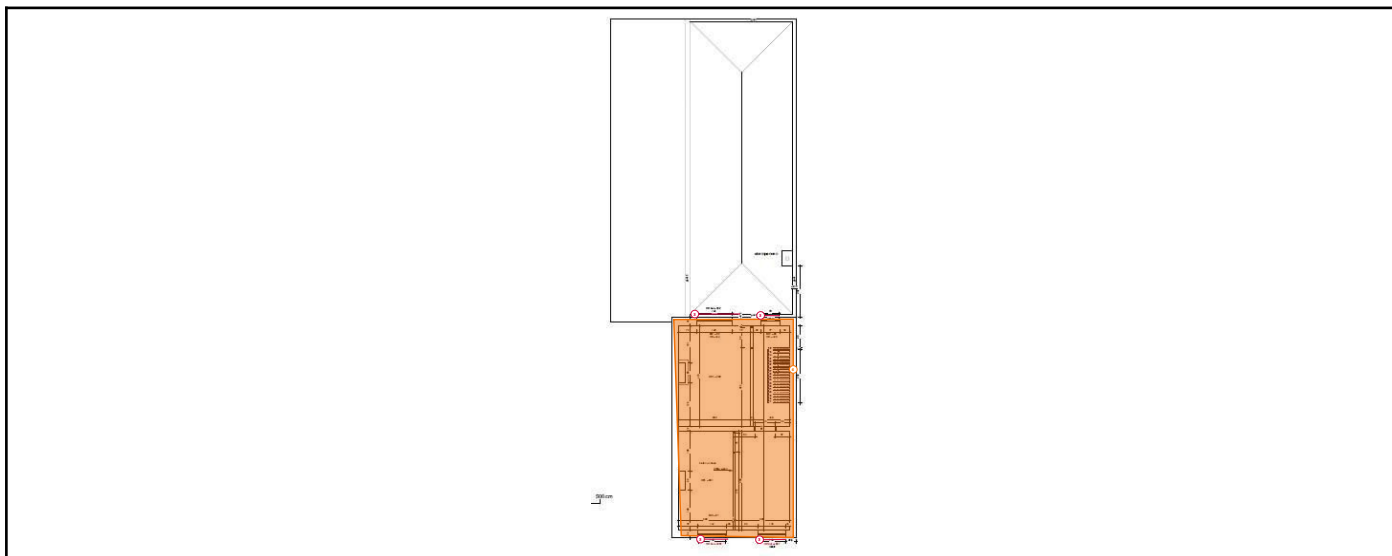
## Plan 1.4: verdiep

Beschrijving	Type	Actie
3. Stopverf	Asbestmateriaal	Dringend verwijderen
6. Vloerzeil bovenverdieping	Asbestmateriaal	Verwijderen

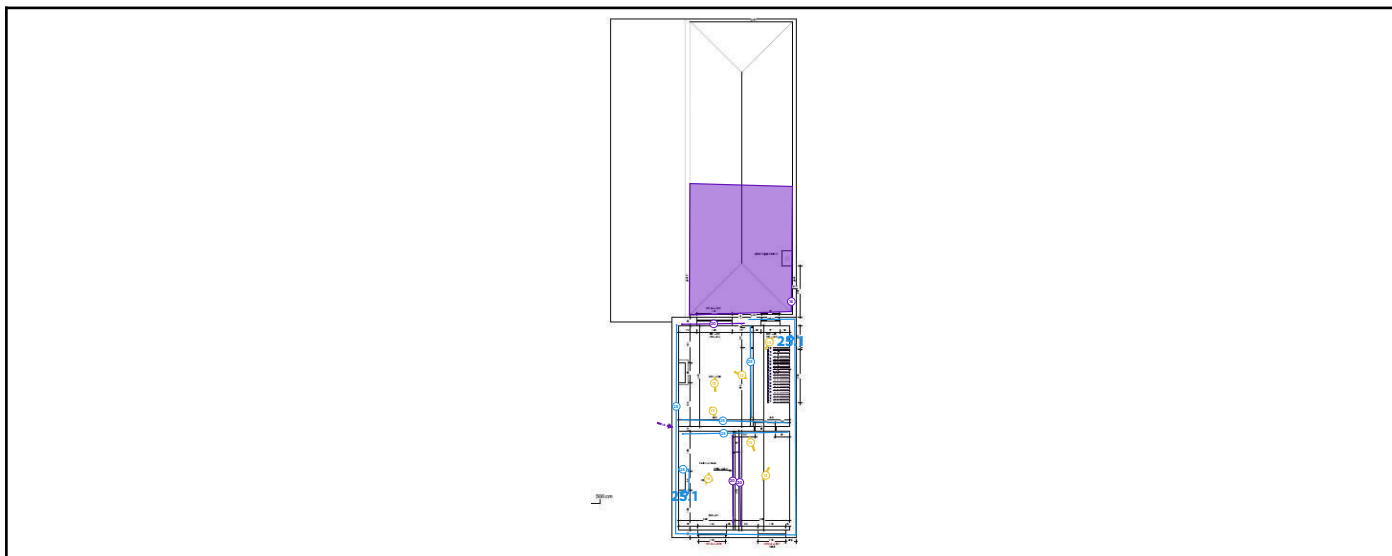
## Plan 1.6: verdiep

Beschrijving	Type	Actie
13. Bakeliet stopcontacten en schakelaars in het gebouw	Asbestmateriaal	Zorgvuldig beheren
14. Schouw	Beperking	-
16. Zolder boven keuken	Beperking	-
20. Muren	Advies	-
25. Pleisterwerk muren	Geen asbest	-
25.1 Code: 20260201002 - Pleister muur	Mengmonster	-

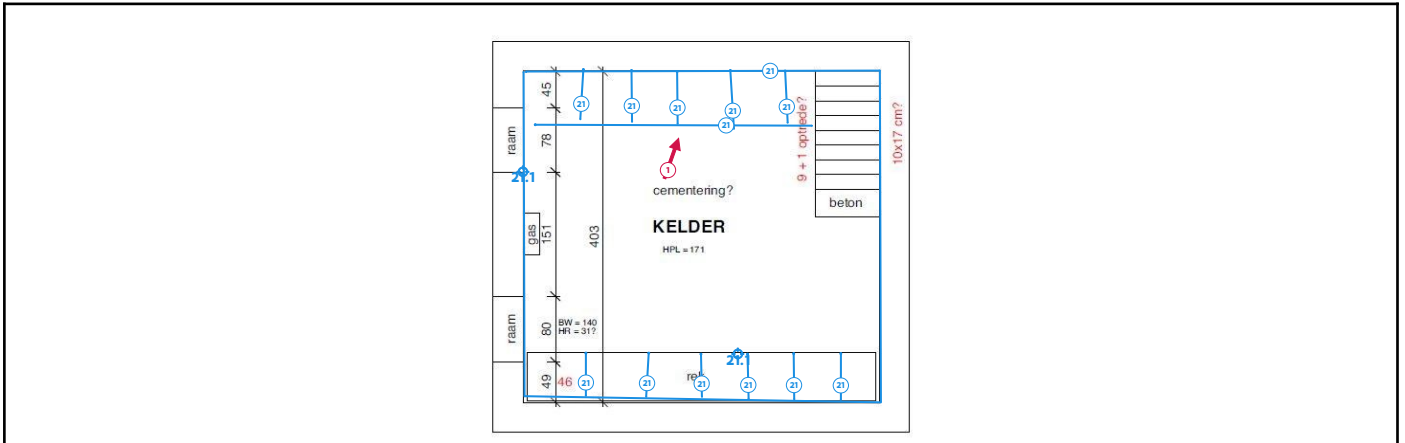
## Plan 1.7: kelder

Beschrijving	Type	Actie
1. Asbestcement plaat	Asbestmateriaal	<b>Dringend verwijderen</b>
21. Cementering kelder	Geen asbest	-
21.1 Code: 20260201004 - Cementering kelder	Mengmonster	-

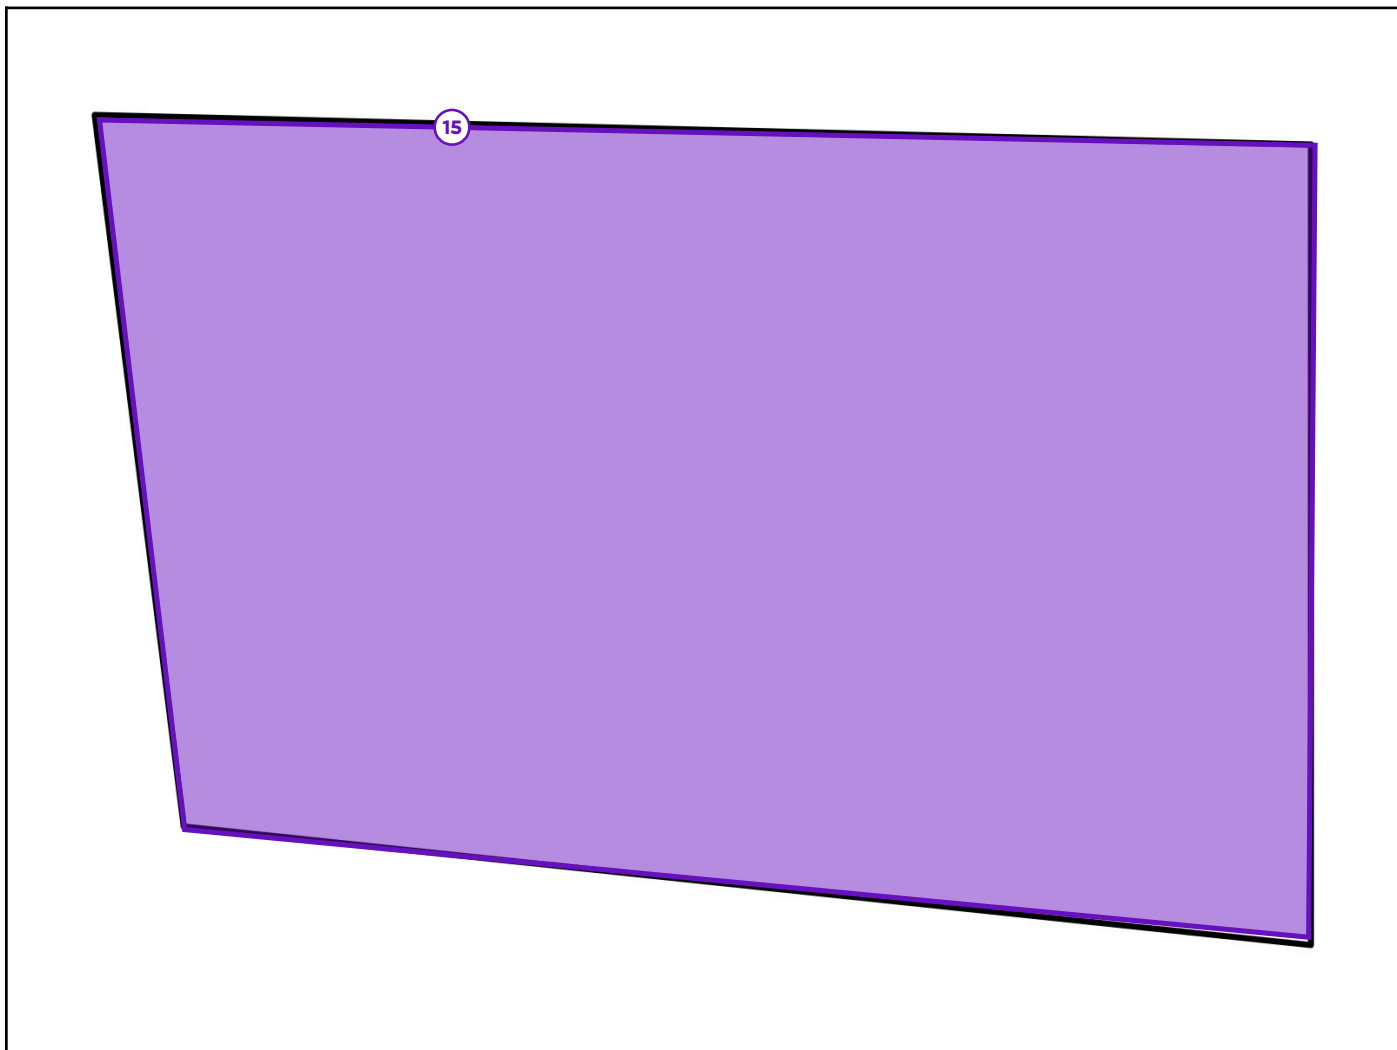
## Plan 2.1: Berging plan

Beschrijving	Type	Actie
15. Evaluatie tuinberging	Beperking	-

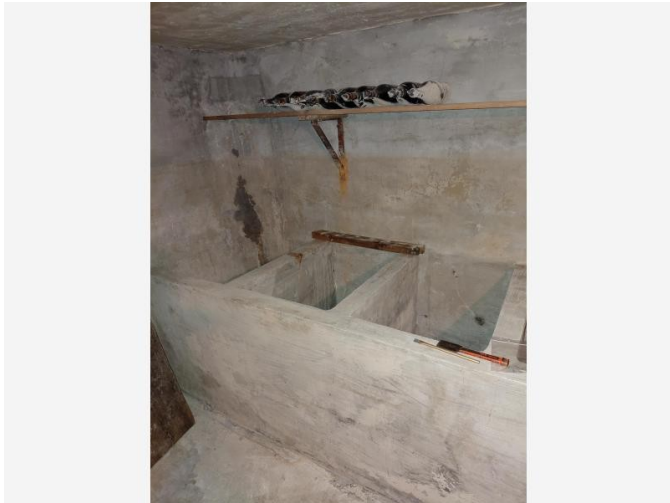
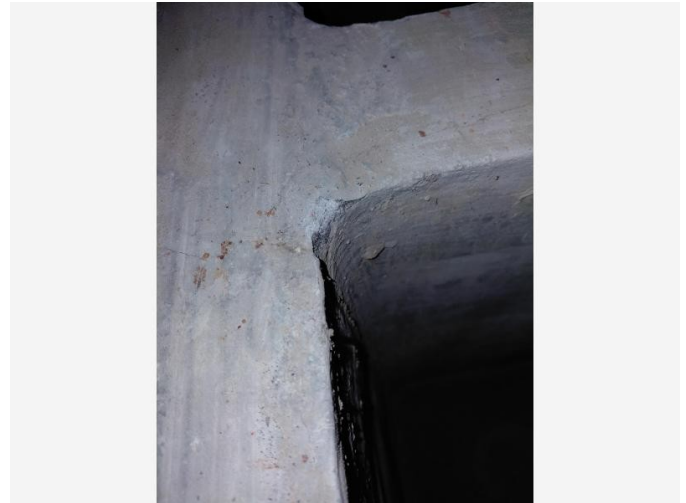
<b>Beschrijving</b>	Cementering kelder
<b>Omgeving</b>	Binnen
<b>Primaire drager</b>	Binnenwand
<b>Bindmiddel van materiaal</b>	Cement
<b>Gebondenheid op basis van bindmiddel</b>	Hecht
<b>Hoeveelheid (gewicht - aantal)</b>	<ul style="list-style-type: none"><li>• 5.000,00 kg - 1 stuk</li></ul>
<b>Totaal gewicht</b>	5.000,00 kg
<b>Identificatiemethode</b>	Een monstername door de asbestdeskundige met laboanalyse door een asbestlabo.
<b>Destructieve handeling voor identificatie</b>	Nee
<b>Opmerking</b>	Deze hoeveelheid is een bereedeneerde schatting. Er worden geen rechten verleend aan deze hoeveelheid.

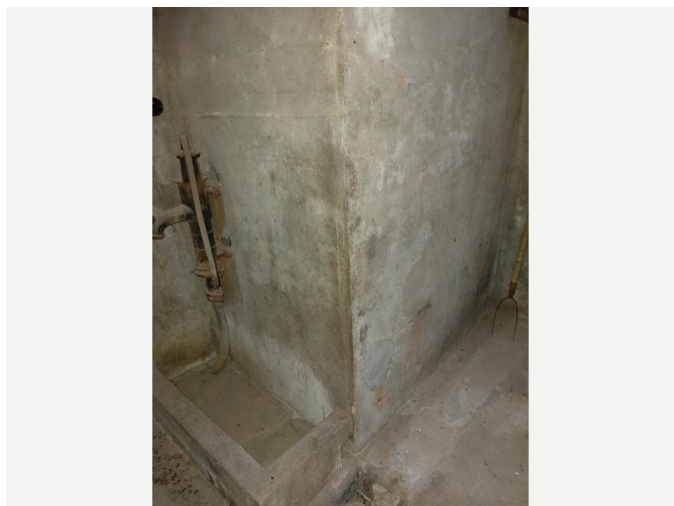
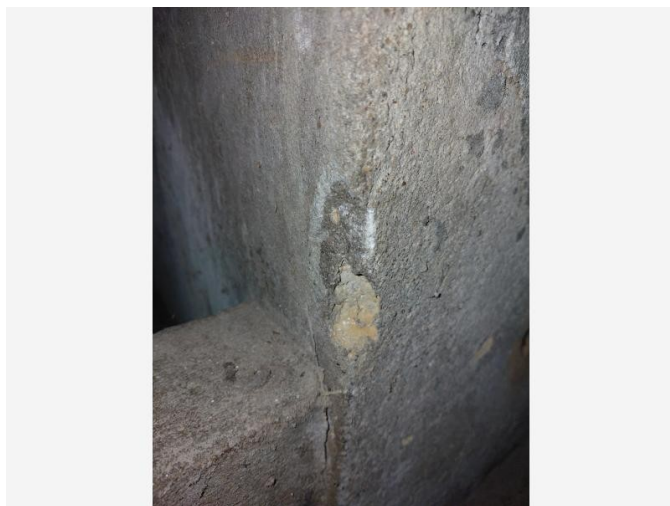
<b>Beschrijving</b>	Cementering ruimte rookoven
<b>Omgeving</b>	Binnen
<b>Primaire drager</b>	Binnenwand
<b>Bindmiddel van materiaal</b>	Cement
<b>Gebondenheid op basis van bindmiddel</b>	Hecht
<b>Hoeveelheid (gewicht - aantal)</b>	<ul style="list-style-type: none"><li>• 6.000,00 kg - 1 stuk</li></ul>
<b>Totaal gewicht</b>	6.000,00 kg
<b>Identificatiemethode</b>	Een monstername door de asbestdeskundige met laboanalyse door een asbestlabo.
<b>Destructieve handeling voor identificatie</b>	Nee
<b>Opmerking</b>	Deze hoeveelheid is een beredeneerde schatting. Er worden geen rechten verleend aan deze hoeveelheid.
