# Asbestinventarisatattest

Waregemsesteenweg 137, 9770 Kruisem

Attestnummer : 20260601-000271.000

**Niet-asbestveilig**

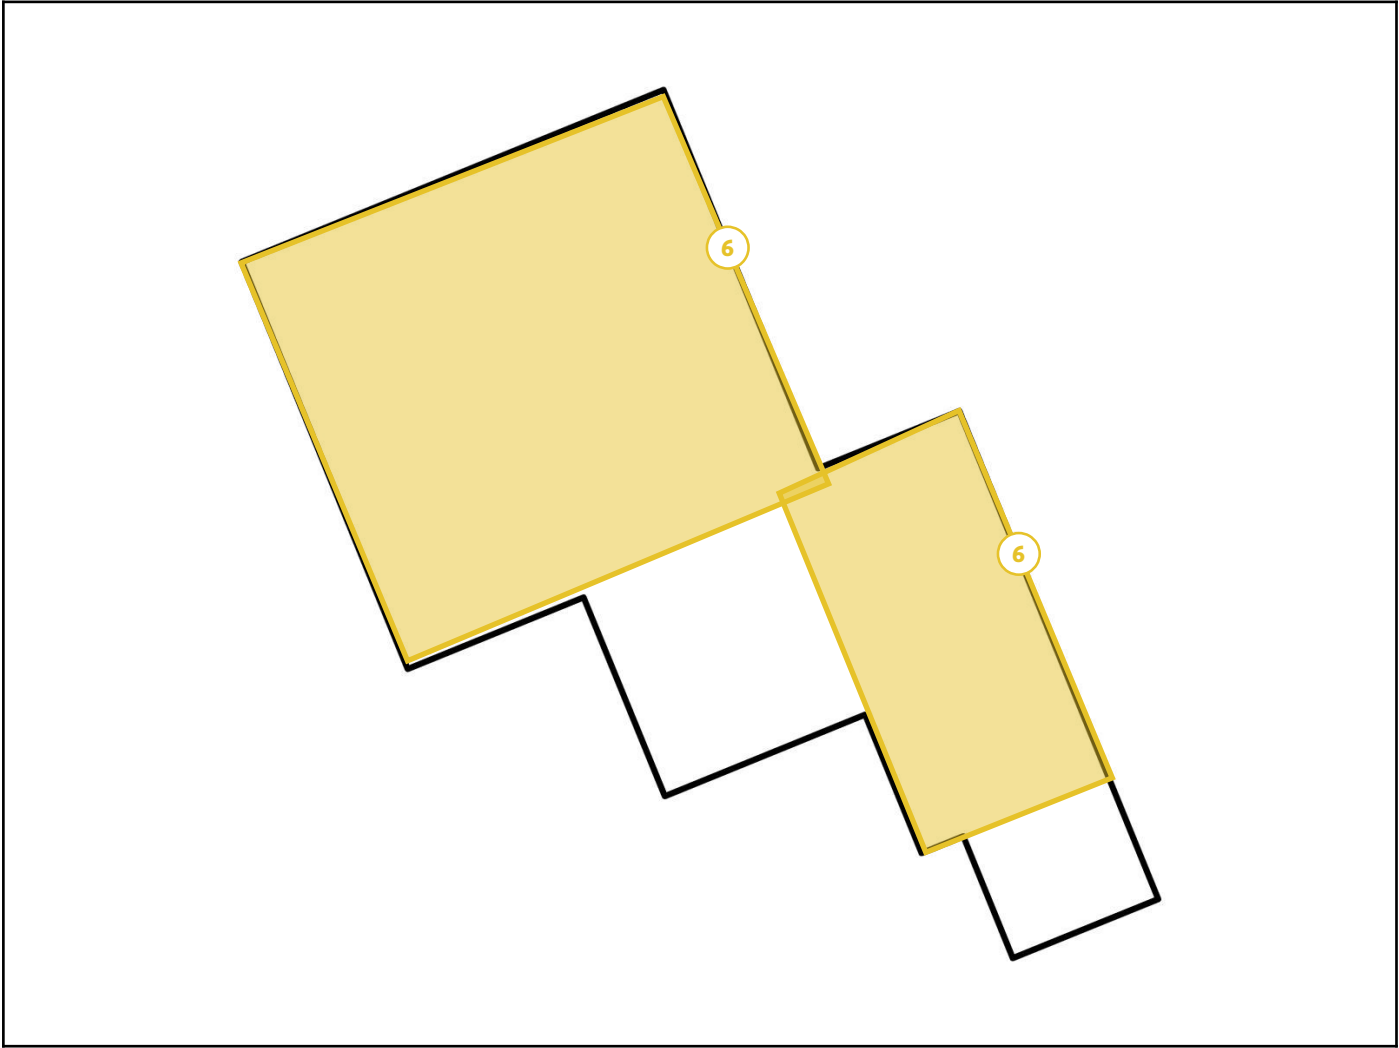
# Plan 1.1: Woning plan

| Beschrijving | Type | Actie |
|---|---|---|
| 6. Onderdak woning | Asbestmateriaal | Zorgvuldig beheren |

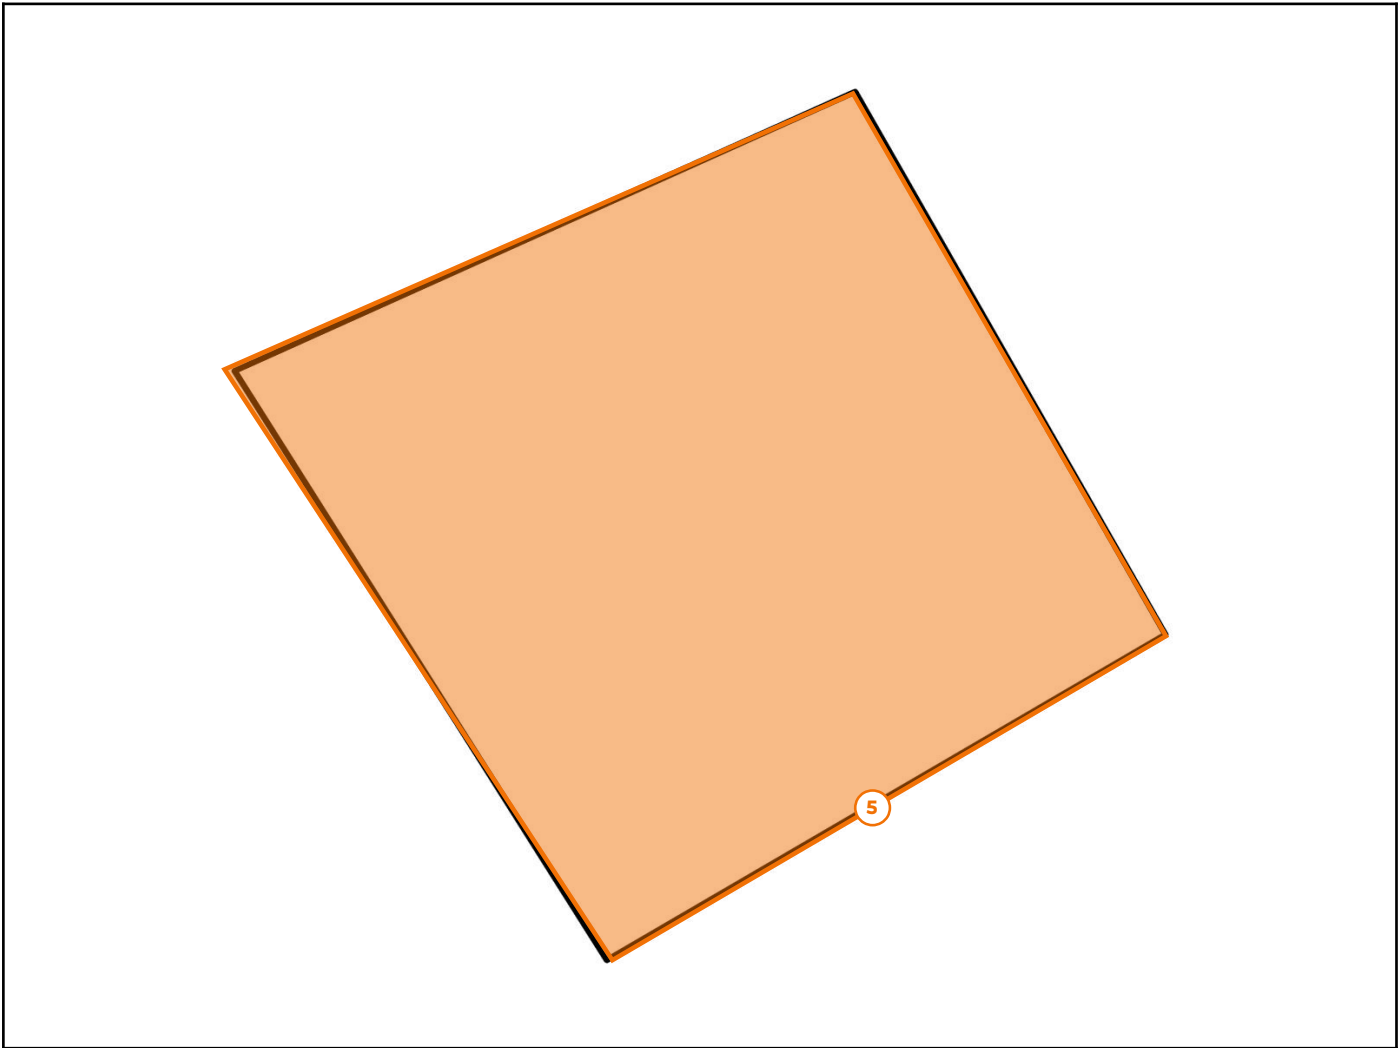
## Plan 2.1: Dierenhok plan

| Beschrijving | Type | Actie |
|---|---|---|
| 5. Golfplaten dak dierenhok | Asbestmateriaal | <a href="#">Verwijderen</a> |

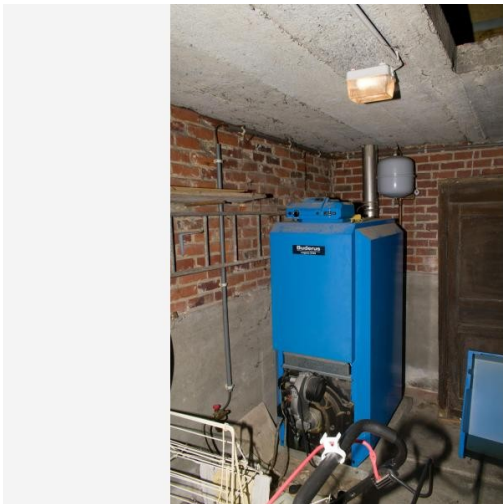
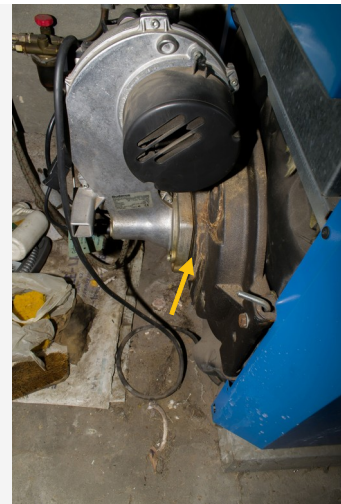
| Identificatiemethode | De asbestdeskundige beoordeelt het materiaal als asbestverdacht en dus asbesthoudend, en dit zonder monstername. |
| Opmerking | Hoeveelheid is een beredeneerde schatting , waaraan geen rechten worden verleend. |

- Eenvoudige handelingen: mag via doe-het-zelf of door werknemer(s) met opleidingsattest eenvoudige handelingen  
Het is aangewezen dit materiaal te laten verwijderen door een erkend asbestverwijderaar of iemand met opleidingsattest eenvoudige handelingen. Het materiaal moet volledig gefixeerd kunnen worden voor de verwijdering. Als dit materiaal kan verwijderd worden zonder te breken, scheuren, beschadigen... en het asbest gefixeerd is, dan kan dit met eenvoudige handelingen. Vermijd stofvorming op elk moment van de werken. Het gebruik van sneldraaiende werktuigen (boormachine, slijpschijf, hogedrukreiniger...) is verboden. Zorg voor gepaste persoonlijke beschermingsmiddelen: minimaal FFP3-mondmasker (EN 149), wegwerpoverall met kap (minimaal Cat III, type 5/6), wegwerphandschoenen en overschoenen of afspoelbaar schoeisel. Afval: Een recyclagepark aanvaardt geen niet-hechtgebonden asbestafval. Het niethechtgebonden asbestafval dubbel verpakt afvoeren via een geregistreerd asbestinzamelaar (link: OVAM Webloket Registraties) of via een erkende asbestverwijderaar (link: [www.werk.belgie.be](http://www.werk.belgie.be) - Erkenningen). Bewaar bewijsdocumenten van de asbestverwijdering (facturen, werkplannen, foto's, afgiftebewijzen afval,

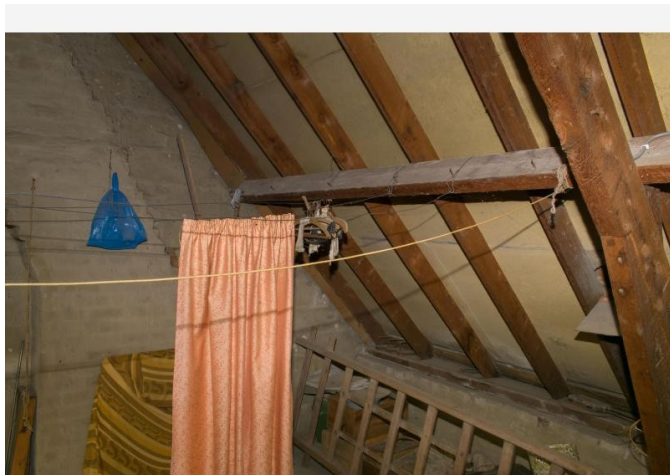
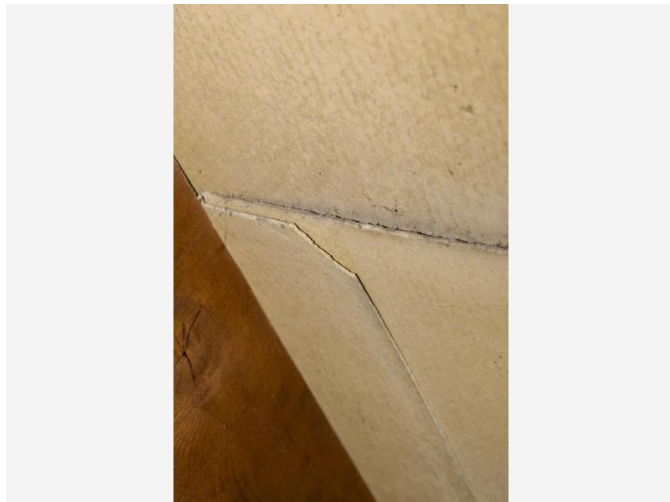
| Destructieve handeling voor identificatie | Nee |
| Opmerking | <p>De oppervlakte is een berekende schatting waaraan geen rechten worden verleend.</p> <p>Op vraag van de eigenaar is geen staal genomen. De asbesthoudendheid is dus een aanname. Het is aan te raden een staal te nemen voor eventuele werken, verwijdering of vervanging of voor afbraak.</p> |

- Eenvoudige handelingen: mag via doe-het-zelf of door werknemer(s) met opleidingsattest eenvoudige handelingen  
Als dit materiaal verwijderd kan worden zonder het te breken, te beschadigen... , dan mag met dit met eenvoudige handelingen. Vermijd stofvorming en stofverspreiding op elk moment van de werken. Bevochtig of fixeer het materiaal. Het gebruik van sneldraaiende werktuigen (boormachine, slijpschijf, hogedrukreiniger...) is verboden. Zorg voor gepaste persoonlijke beschermingsmiddelen: minimaal FFP3-mondmasker (EN 149), wegwercoverall met kap (minimaal Cat III, type 5/6), wegwerphandschoenen en overschoenen of afspoelbaar schoeisel Afval: particulieren kunnen dit luchtdicht en dubbel verpakt aanbieden bij hun recyclagepark (raadpleeg de voorwaarden van uw recyclagepark). Bij verwijdering door een aannemer of erkend asbestverwijderaar staat die normaal zelf in voor de correcte afvoer van het afval. Bewaar bewijsdocumenten van de asbestverwijdering (facturen, werkplannen, foto's, afgiftebewijzen afval, vrijgavemetingen...) met het oog op een aanpassing van het asbestattest. Raadpleeg voor de start van de

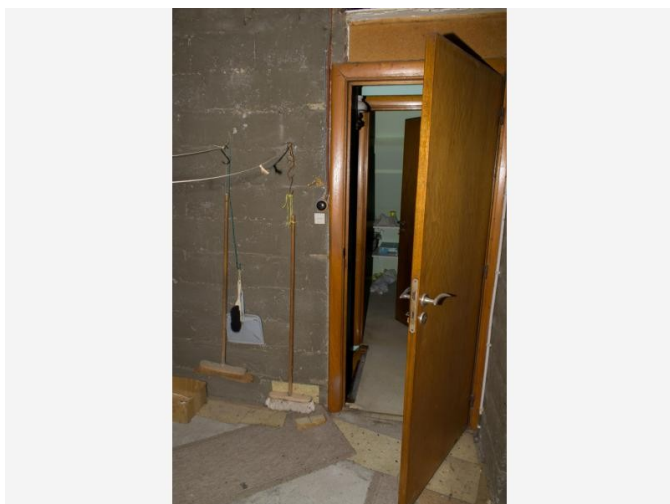
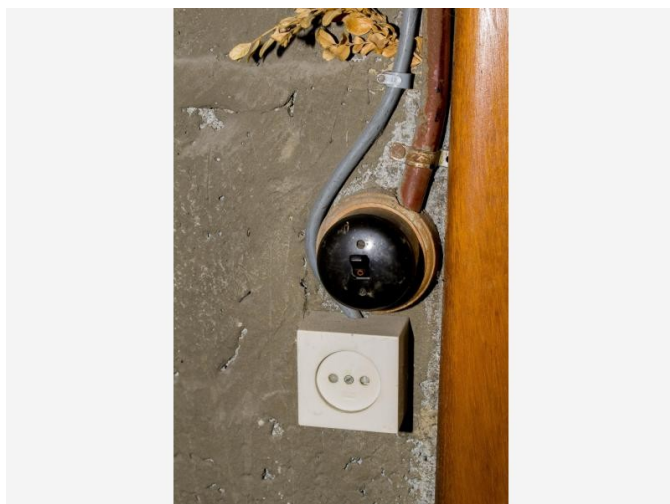
| Destructieve handeling voor identificatie | Nee |
| Opmerking | <p>De hoeveelheid is een inschatting waaraan geen rechten zijn verleend.</p> <p>Op vraag van de eigenaar is geen staal genomen. De asbesthoudendheid is dus een aanname. Het is aan te raden een staal te nemen voor eventuele werken, verwijdering of vervanging of voor afbraak.</p> |

- Eenvoudige handelingen: mag via doe-het-zelf of door werknemer(s) met opleidingsattest eenvoudige handelingen  
Als dit materiaal verwijderd kan worden zonder het te breken, te beschadigen... , dan mag met dit met eenvoudige handelingen. Vermijd stofvorming en stofverspreiding op elk moment van de werken. Bevochtig of fixeer het materiaal. Het gebruik van sneldraaiende werktuigen (boormachine, slijpschijf, hogedrukreiniger...) is verboden. Zorg voor gepaste persoonlijke beschermingsmiddelen: minimaal FFP3-mondmasker (EN 149), wegwerpovertuig met kap (minimaal Cat III, type 5/6), wegwerphandschoenen en overschoenen of afspoelbaar schoeisel Afval: particulieren kunnen dit luchtdicht en dubbel verpakt aanbieden bij hun recyclagepark (raadpleeg de voorwaarden van uw recyclagepark). Bij verwijdering door een aannemer of erkend asbestverwijderaar staat die normaal zelf in voor de correcte afvoer van het afval. Bewaar bewijsdocumenten van de asbestverwijdering (facturen, werkplannen, foto's, afgiftebewijzen afval,

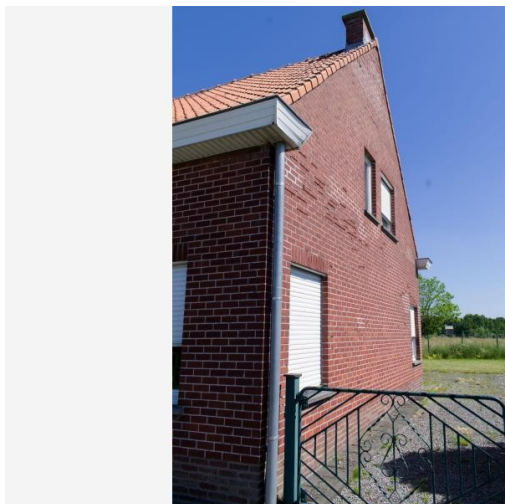
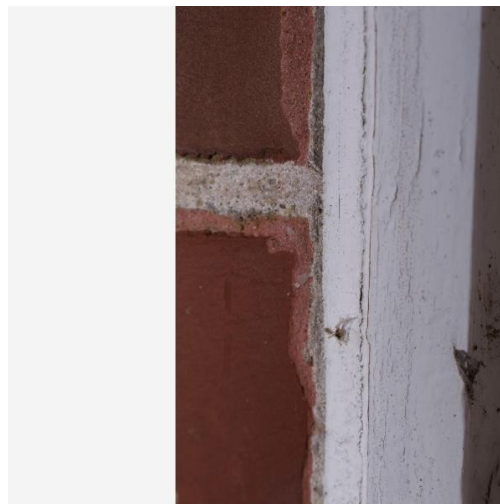
| Destructieve handeling voor identificatie | Nee |
| Opmerking | <p>De hoeveelheid is een inschatting waaraan geen rechten zijn verleend.</p> <p>Op vraag van de eigenaar is geen staal genomen. De asbesthoudendheid is dus een aanname. Het is aan te raden een staal te nemen voor eventuele werken, verwijdering of vervanging of voor afbraak.</p> |

- Eenvoudige handelingen: mag via doe-het-zelf of door werknemer(s) met opleidingsattest eenvoudige handelingen  
Als dit materiaal verwijderd kan worden zonder het te breken, te beschadigen... , dan mag met dit met eenvoudige handelingen. Vermijd stofvorming en stofverspreiding op elk moment van de werken. Bevochtig of fixeer het materiaal. Het gebruik van sneldraaiende werktuigen (boormachine, slijpschijf, hogedrukreiniger...) is verboden. Zorg voor gepaste persoonlijke beschermingsmiddelen: minimaal FFP3-mondmasker (EN 149), wegwerpovertuig met kap (minimaal Cat III, type 5/6), wegwerphandschoenen en overschoenen of afspoelbaar schoeisel Afval: particulieren kunnen dit luchtdicht en dubbel verpakt aanbieden bij hun recyclagepark (raadpleeg de voorwaarden van uw recyclagepark). Bij verwijdering door een aannemer of erkend asbestverwijderaar staat die normaal zelf in voor de correcte afvoer van het afval. Bewaar bewijsdocumenten van de asbestverwijdering (facturen, werkplannen, foto's, afgiftebewijzen afval, vrijgavemetingen...) met het oog op een aanpassing van het asbestattest. Raadpleeg voor de start van de

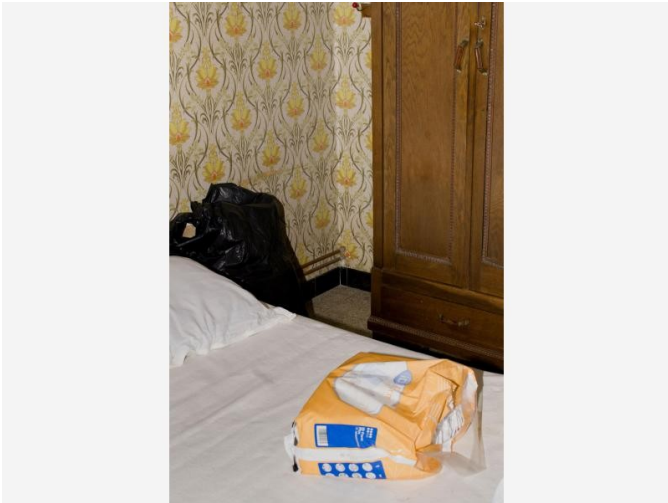
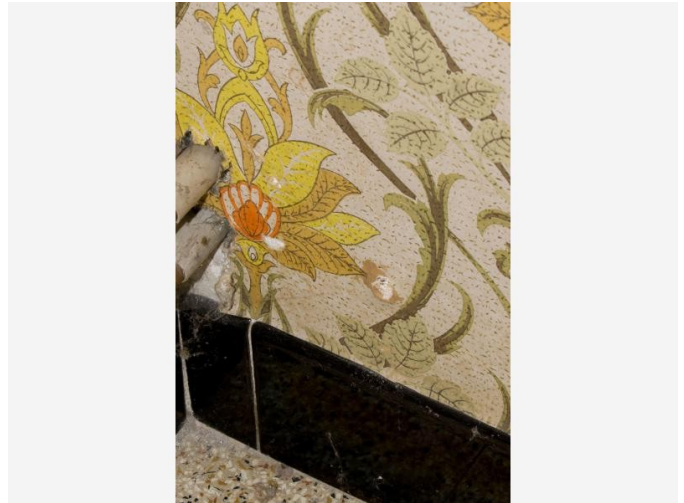
## Fiche 18: Pleisterwerk muren woning

Geen asbest

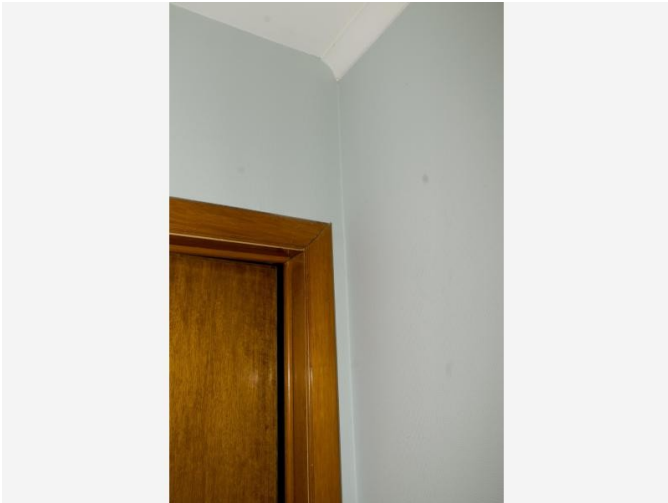
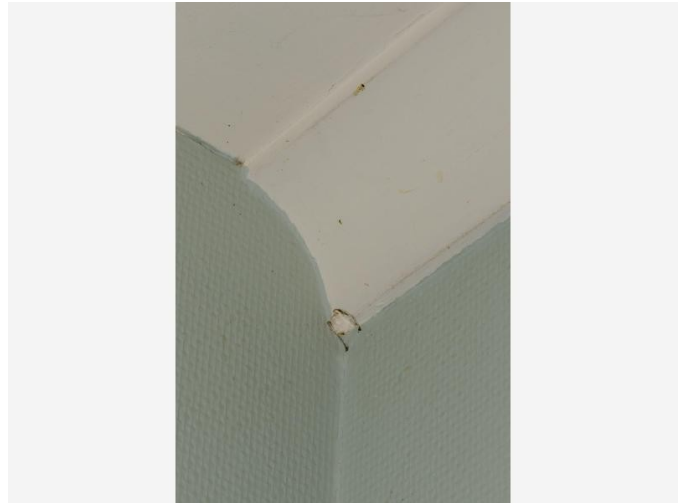
| Opmerking | <p>Deze oppervlakte is een beredeneerde schatting, Er worden geen rechten verleend aan deze oppervlakten. De dikte is een schatting die voorkomt uit de monsterplaatsen en is daarom niet altijd representatief.</p> <p>Staalnames in de volgende ruimtes:</p> <p>Natte ruimte: Badkamer</p> <p>Droge ruimte: Slaapkamer boven, slaapkamer beneden</p> <p>Traphal: Bovenaan de trap</p> <p>Stooklokaal: Er is geen pleisterwerk in het stooklokaal</p> |

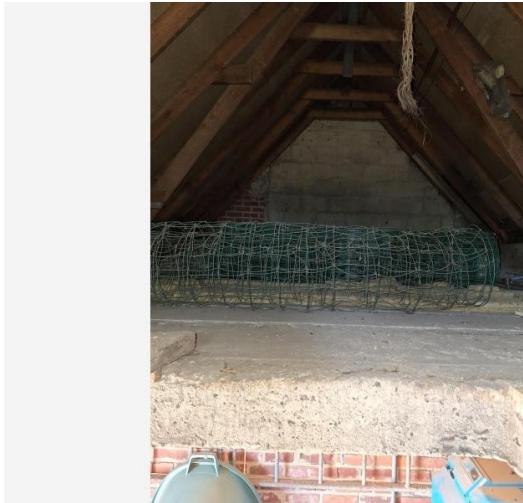
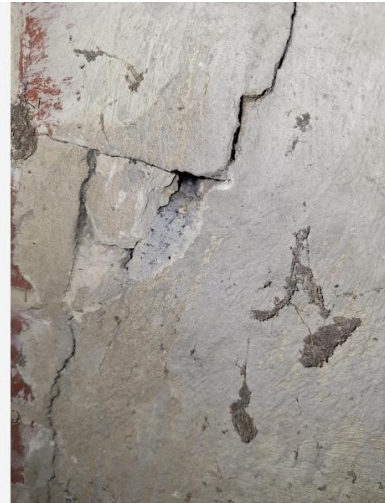
| Opmerking | De hoeveelheid is een beredeneerde schatting. Er worden geen rechten verleend aan deze hoeveelheid. |

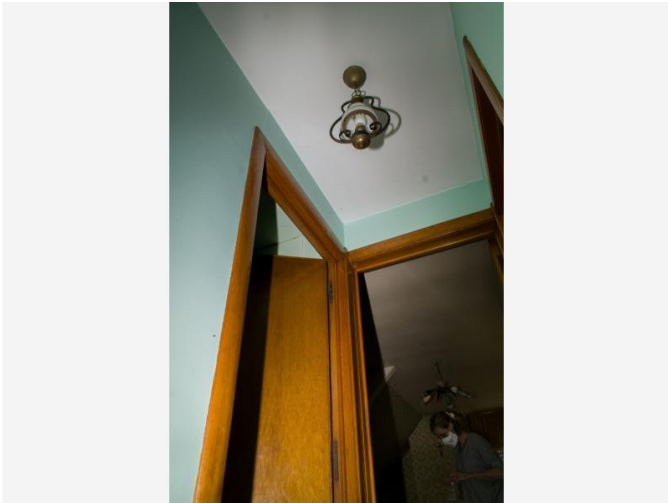
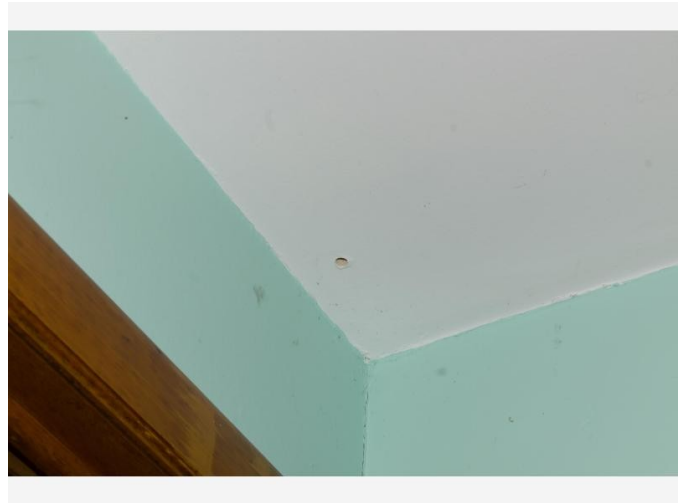
## Fiche 21: pleisterwerk plafond woning

Geen asbest

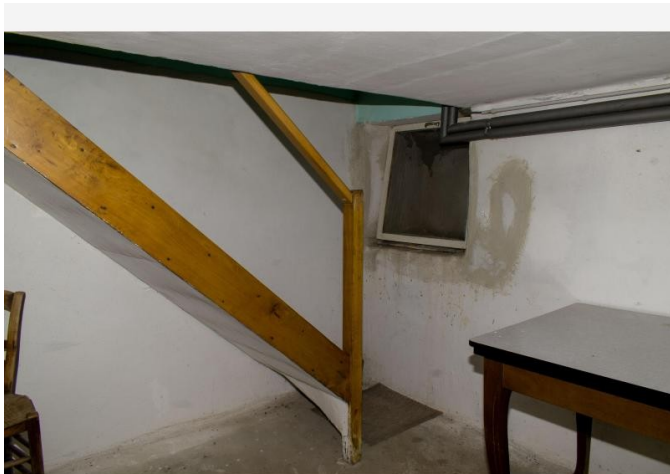
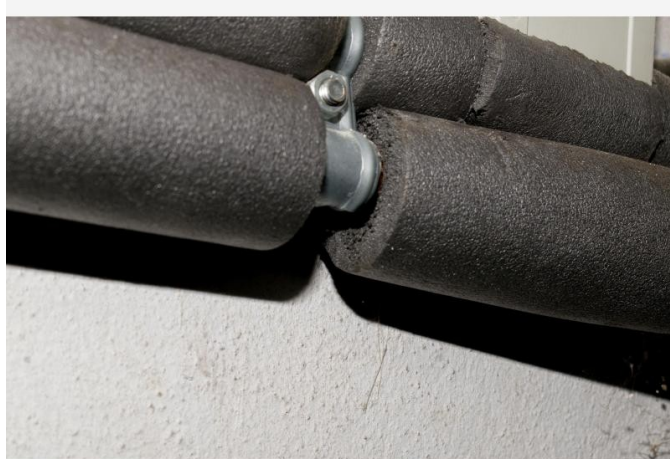
## Fiche 26: Buisisolatie woning

| Beschrijving | Notitie | Terug te vinden op plannen |
|---|---|---|
| Fiche 26: Buisisolatie woning | De isolatie rond de verwarmingsbuizen is grijs van kleur en heeft een mousseachtige structuur. Op basis van het visueel onderzoek vertoont dit materiaal de kenmerken van PE-schuim (polyethyleen schuim), een isolatiemateriaal dat doorgaans bij recentere leidinginstallaties wordt toegepast. Dit isolatiemateriaal wordt als nietasbestverdacht beschouwd. | Plan 1.9: Kelder |
