# Asbestinventarisatetest

Keuze 16, 9031 Gent

Attestnummer : 20240406-000056.000

Uitgegeven op : 06.04.2024

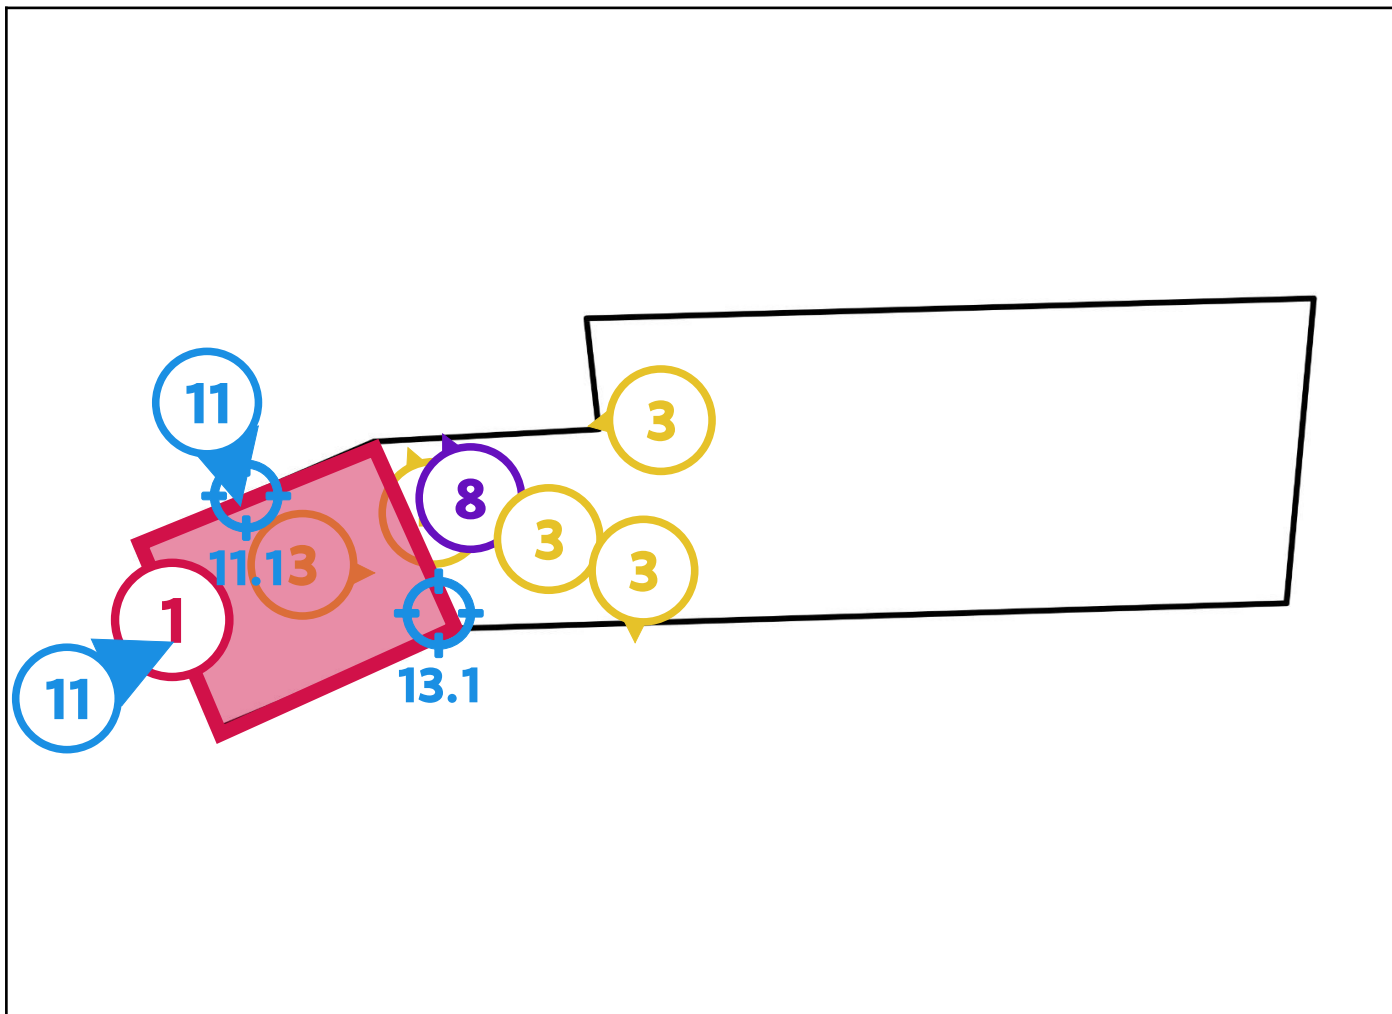
# Plan 1.1: gelijkvloers

Beschrijving	Type	Actie
1. golfplaat bijgebouw	Asbestmateriaal	Dringend verwijderen
3. Schakelaars en stopcontacten in bakeliet	Asbestmateriaal	Zorgvuldig beheren
4. demper onder gootsteen in keuken	Asbestmateriaal	Zorgvuldig beheren
8. lijm achter betegeling in keuken	Advies	-
11. mastiek aan ramen bijgebouw	Geen asbest	-
11.1 Code: 03	Puntmonster	-
13. bepleistering plafonds	Geen asbest	-

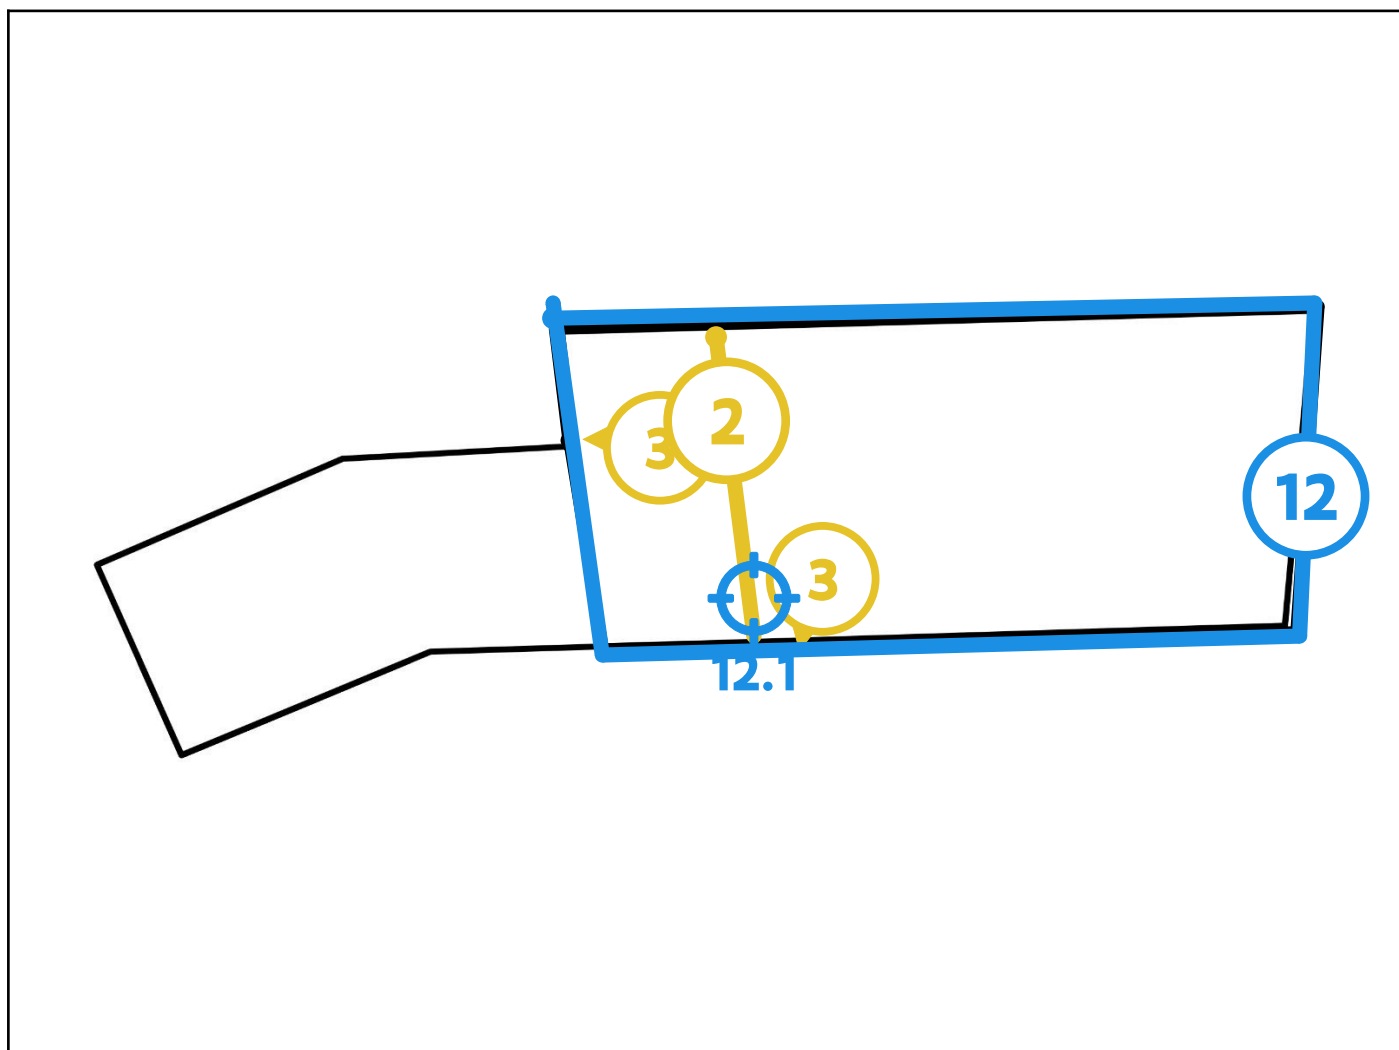
## Plan 1.2: verdieping

Beschrijving	Type	Actie
2. plaat aan traphal	Asbestmateriaal	Zorgvuldig beheren
3. Schakelaars en stopcontacten in bakeliet	Asbestmateriaal	Zorgvuldig beheren
12. bepleistering muren	Geen asbest	-
12.1 Code: 04	Mengmonster	-

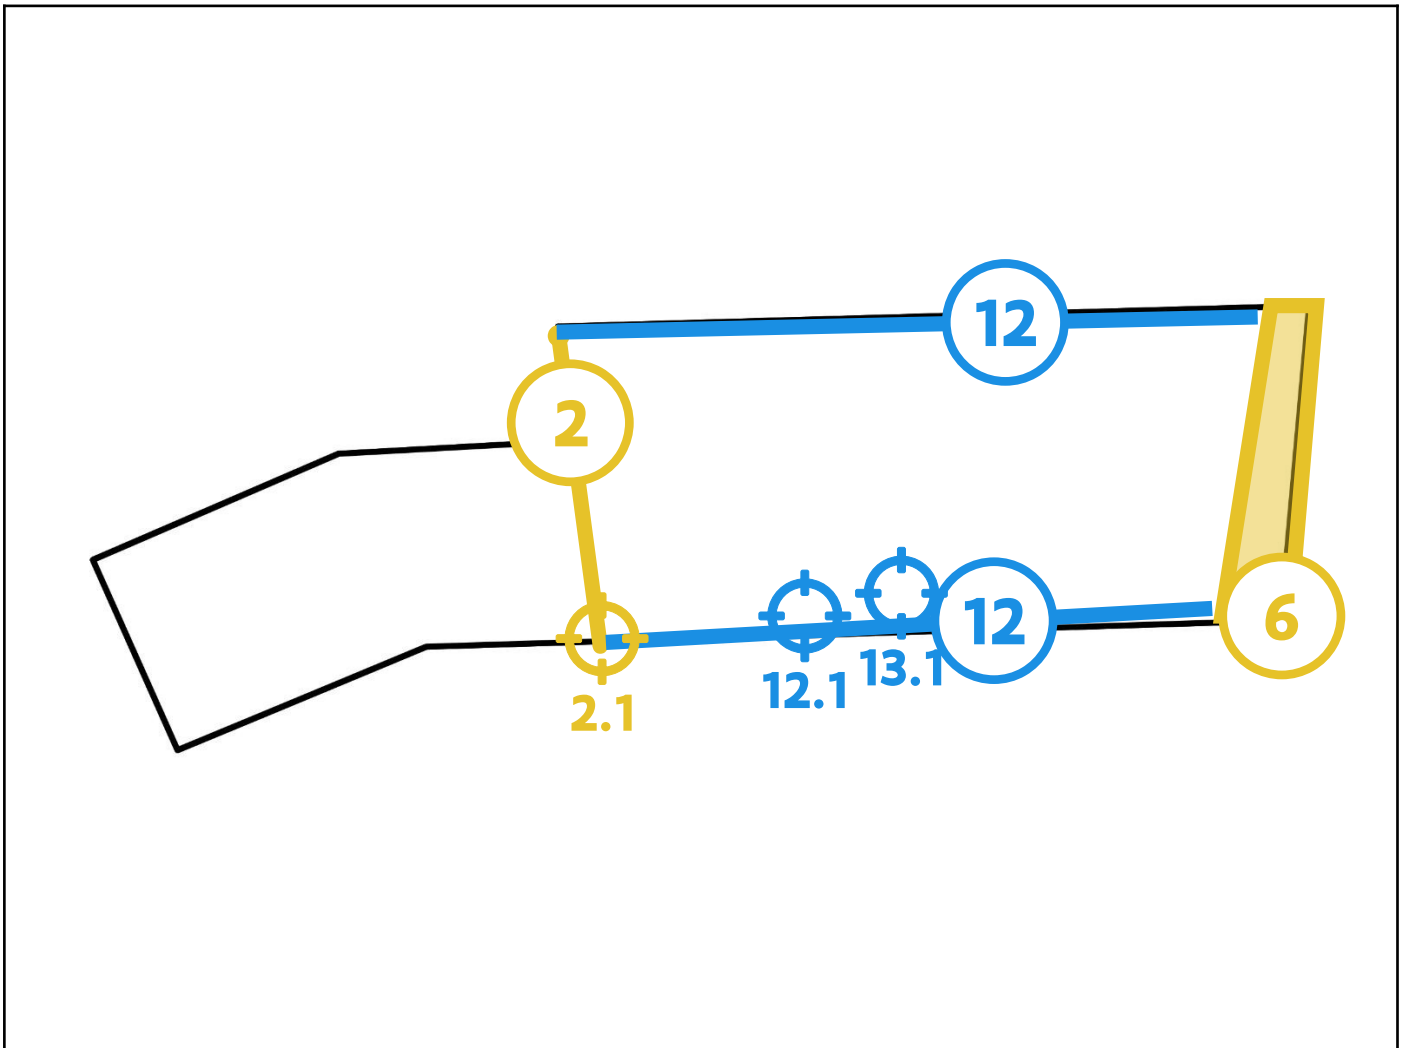
## Plan 1.3: verdieping2

Beschrijving	Type	Actie
2. plaat aan traphal	Asbestmateriaal	Zorgvuldig beheren
2.1 Code: 01	Puntmonster	-
6. dakgoot in bitumen	Asbestmateriaal	Zorgvuldig beheren
12. bepleistering muren	Geen asbest	-
12.1 Code: 04	Mengmonster	-
13. bepleistering plafonds	Geen asbest	-
13.1 Code: 02	Mengmonster	-

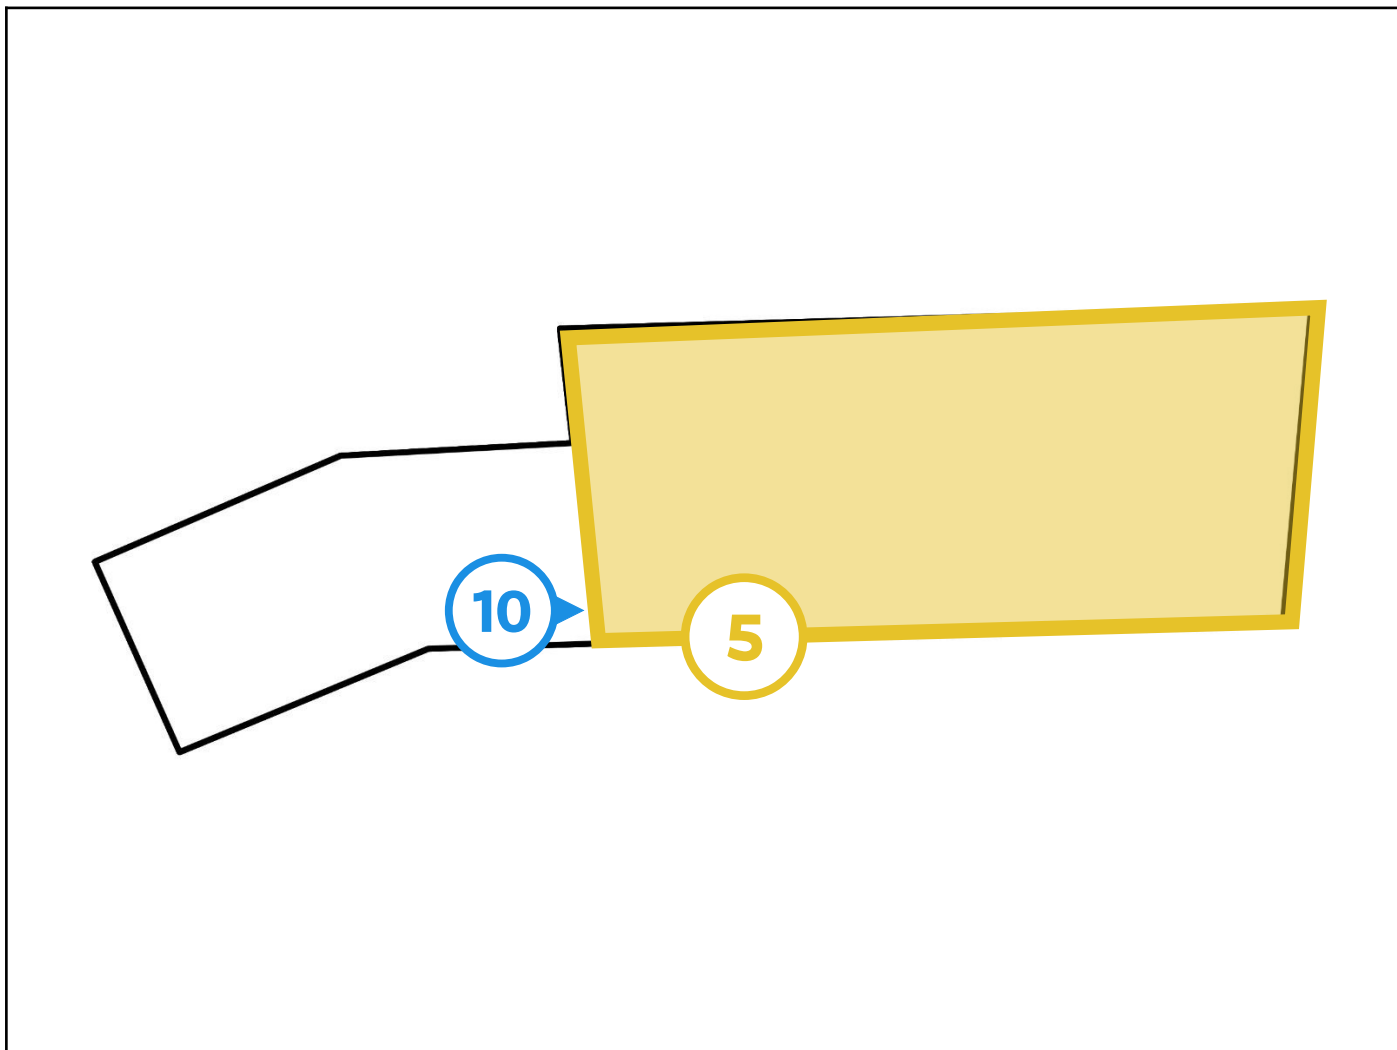
## Plan 1.4: Gelijkvloers

Beschrijving	Type	Actie
5. tegels living	Asbestmateriaal	Zorgvuldig beheren
10. Schouwplaatje	Geen asbest	-

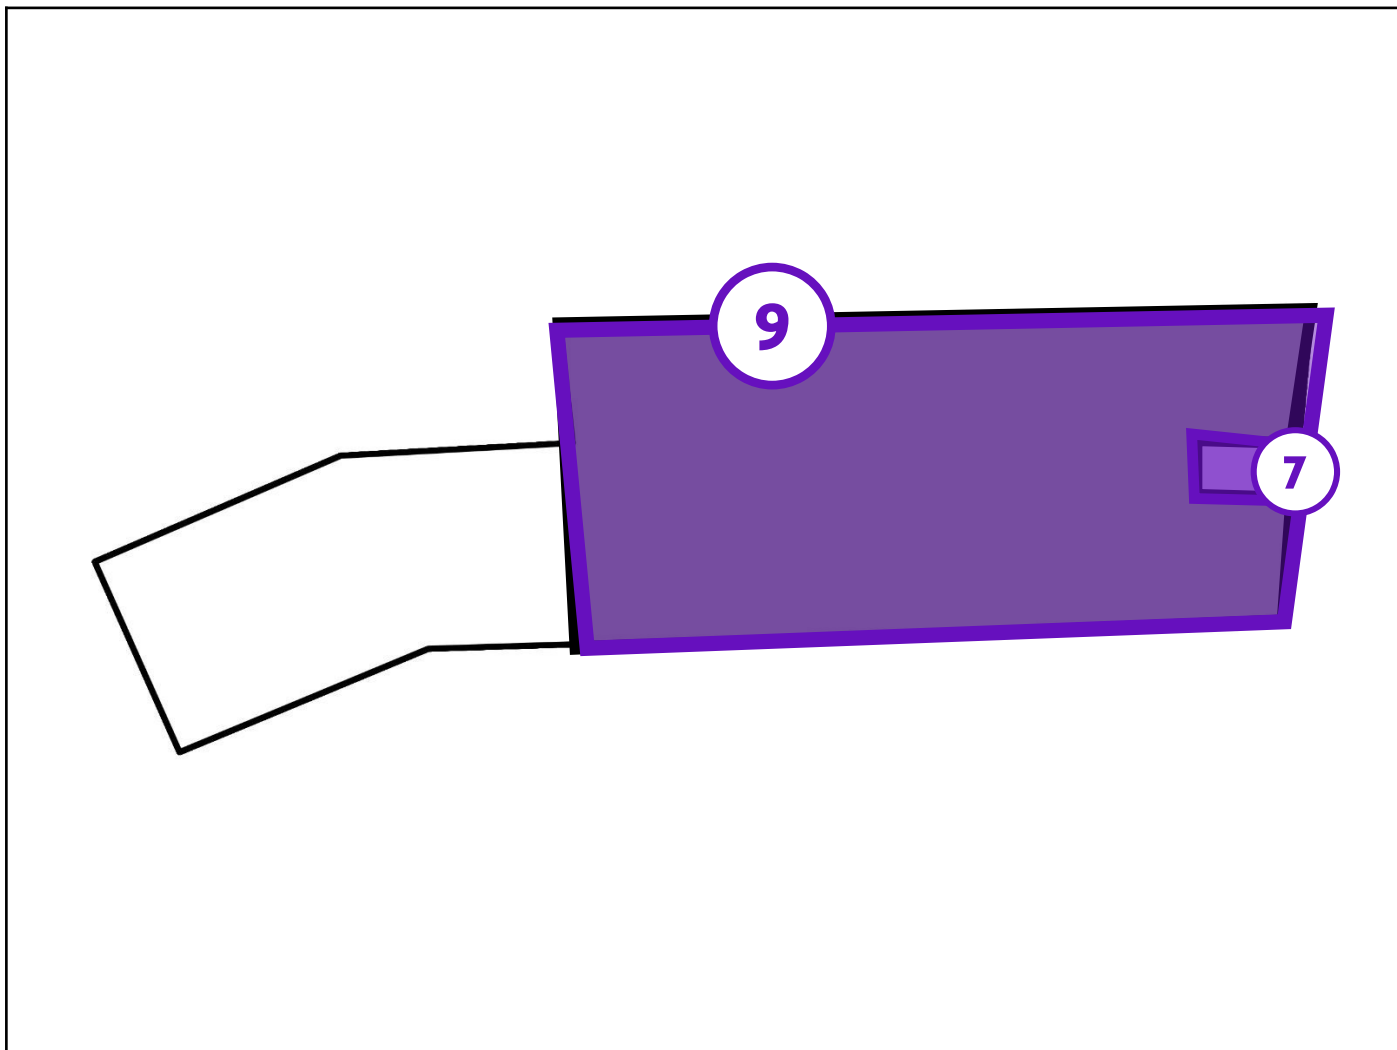
## Plan 1.8: verdieping2

Beschrijving	Type	Actie
7. plat dak dakkapel	Beperking	-
9. Onderdak	Advies	-
