# Asbestinventarisatetest

Harinkweg 10C, 9990 Maldegem

Attestnummer : 20240819-000370.000

Uitgegeven op : 19.08.2024

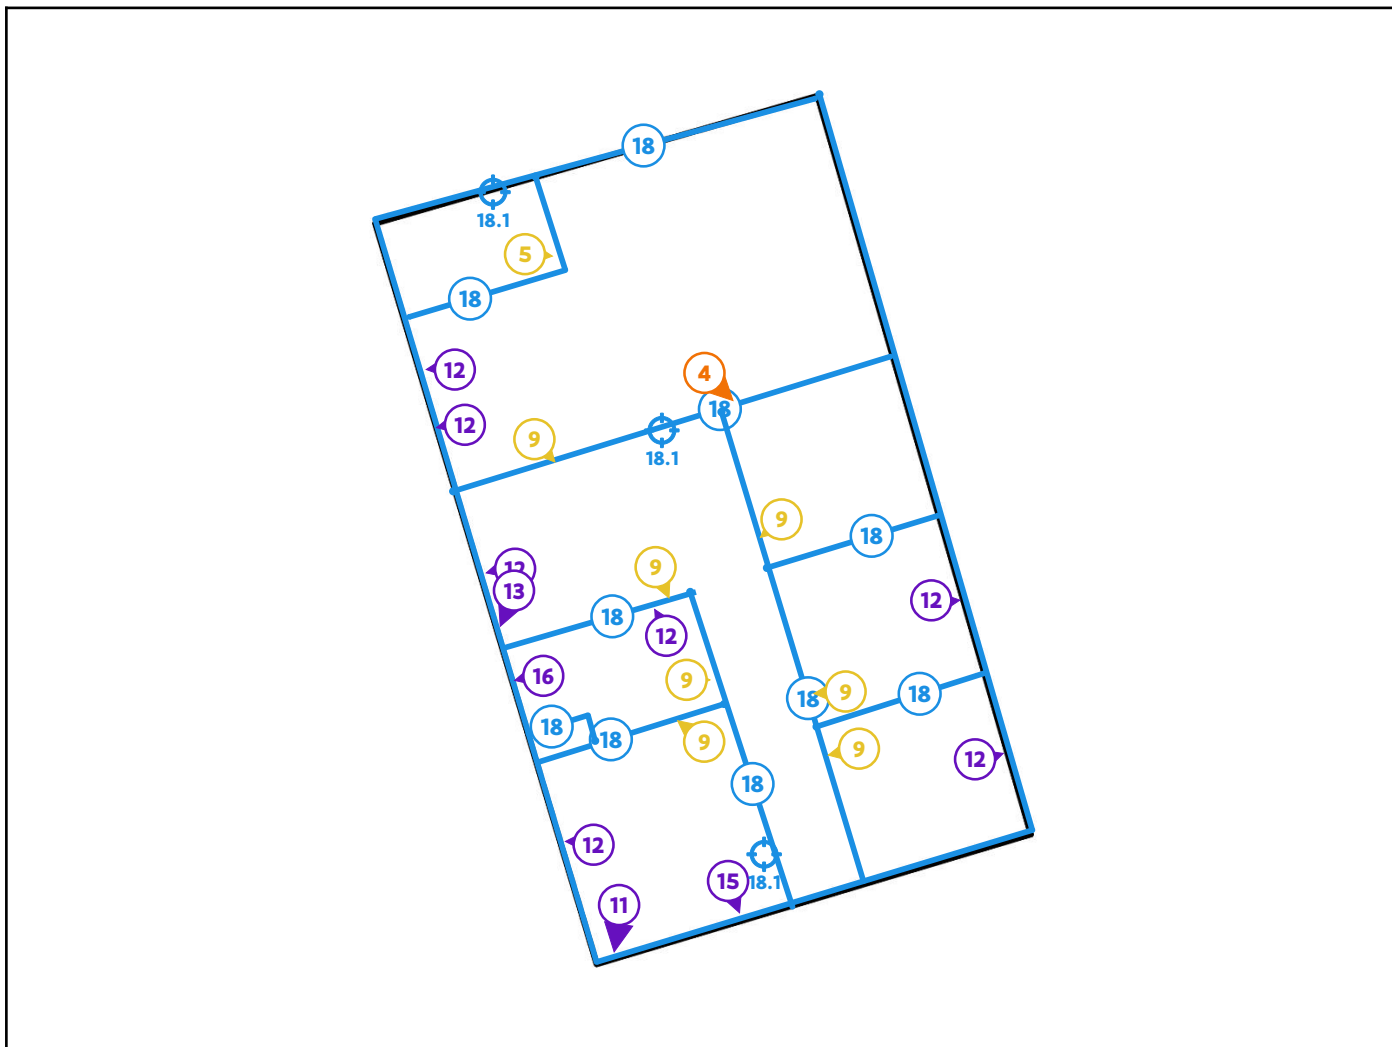
# Plan 1.1: Hoofdgebouw plan

Beschrijving	Type	Actie
4. afdichtingskoord vuur	Asbestmateriaal	Verwijderen
5. zekeringskasten in bakeliet	Asbestmateriaal	Zorgvuldig beheren
9. schakelaars in bakeliet (woning)	Asbestmateriaal	Zorgvuldig beheren
11. faiënce wasplaats	Advies	-
12. Oude radiatoren	Advies	-
13. betegeling keuken	Advies	-
15. Oude verwarmingsinstallatie	Advies	-

16. faiënce bad	Advies	-
18. Bepleistering muren	Geen asbest	-
18.1 Code: 01	Mengmonster	-

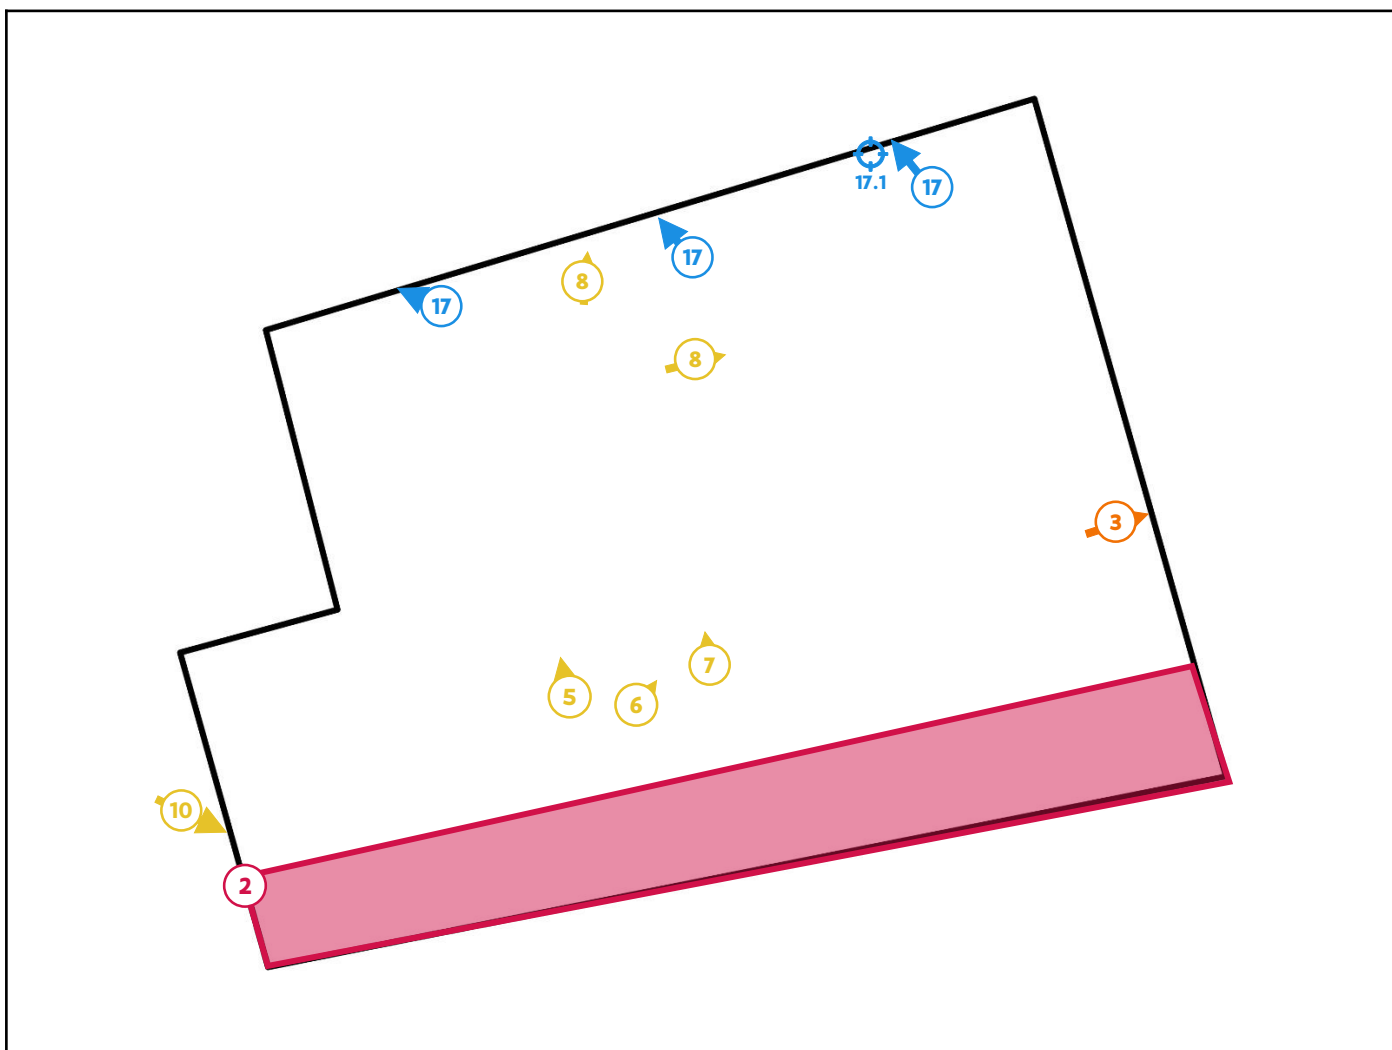
## Plan 2.1: garage en bijgebouw achteraan

Beschrijving	Type	Actie
2. golfplaten dak bijgebouw naast garage	Asbestmateriaal	Dringend verwijderen
3. schouw bijgebouw	Asbestmateriaal	Verwijderen
5. zekeringskasten in bakeliet	Asbestmateriaal	Zorgvuldig beheren
6. schakelaars, stopcontacten en oude meter in bakeliet (garage vooraan)	Asbestmateriaal	Zorgvuldig beheren
7. stopcontacten in bakeliet (bijgebouw naast garage)	Asbestmateriaal	Zorgvuldig beheren

8. zekeringskasten, stopc. en schakelaars in bakeliet garage achteraan	Asbestmateriaal	Zorgvuldig beheren
10. mastiek raam bijgebouw garage	Asbestmateriaal	Zorgvuldig beheren
17. mastiek aan de ramen van de garage	Geen asbest	-
17.1 Code: 02	Puntmonster	-

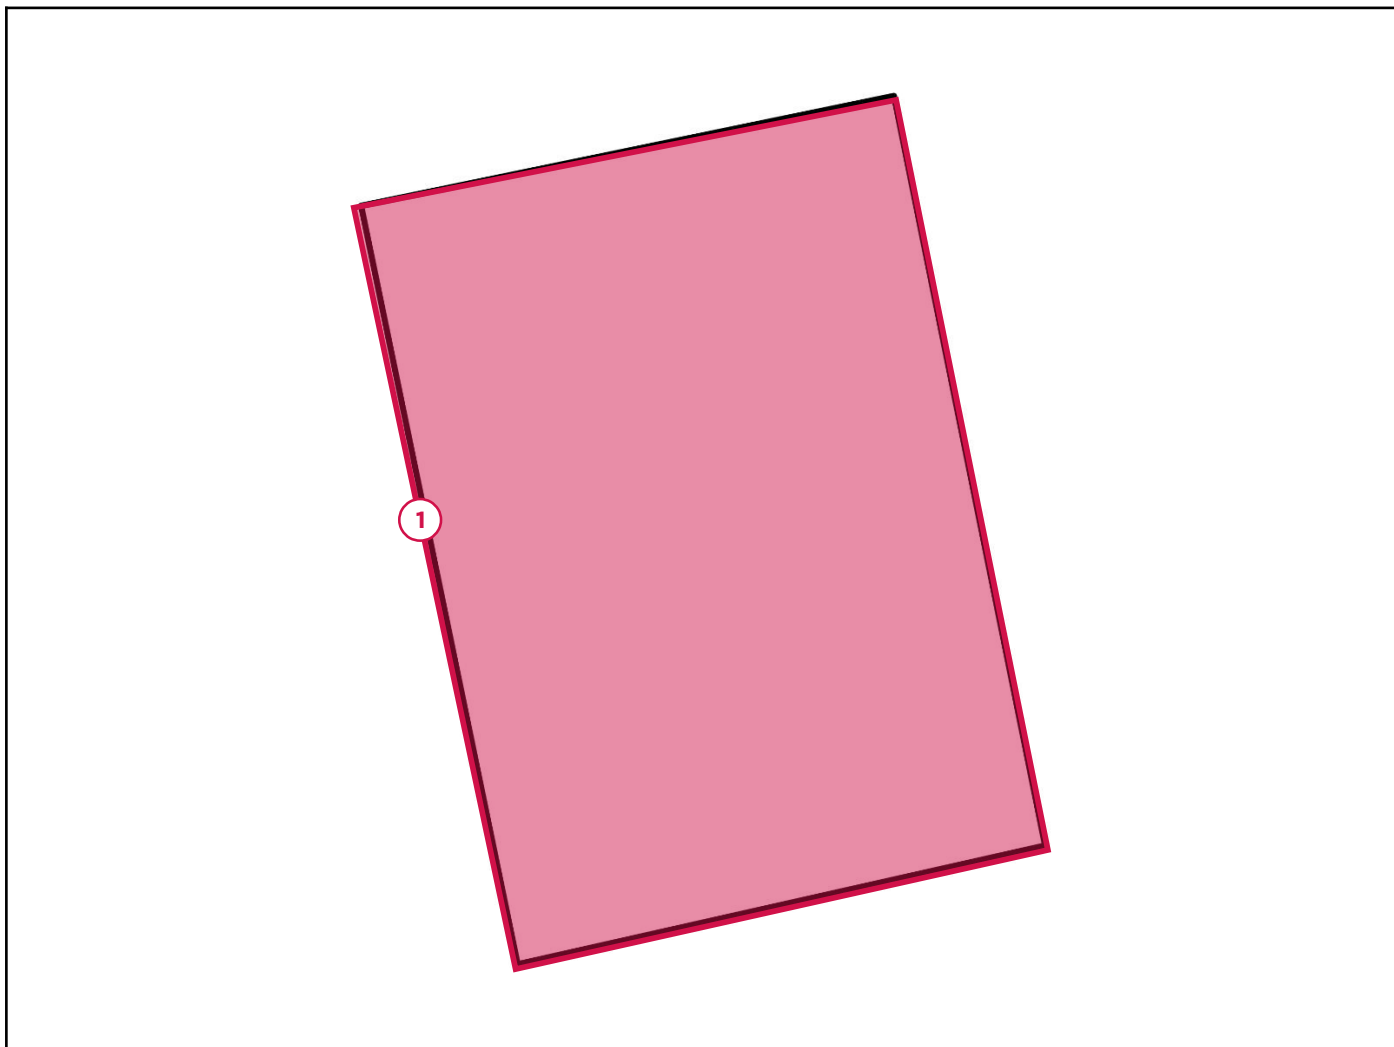
## Plan 3.1: garage vooraan

Beschrijving	Type	Actie
1. golfplaten dak garage vooraan	Asbestmateriaal	Dringend verwijderen

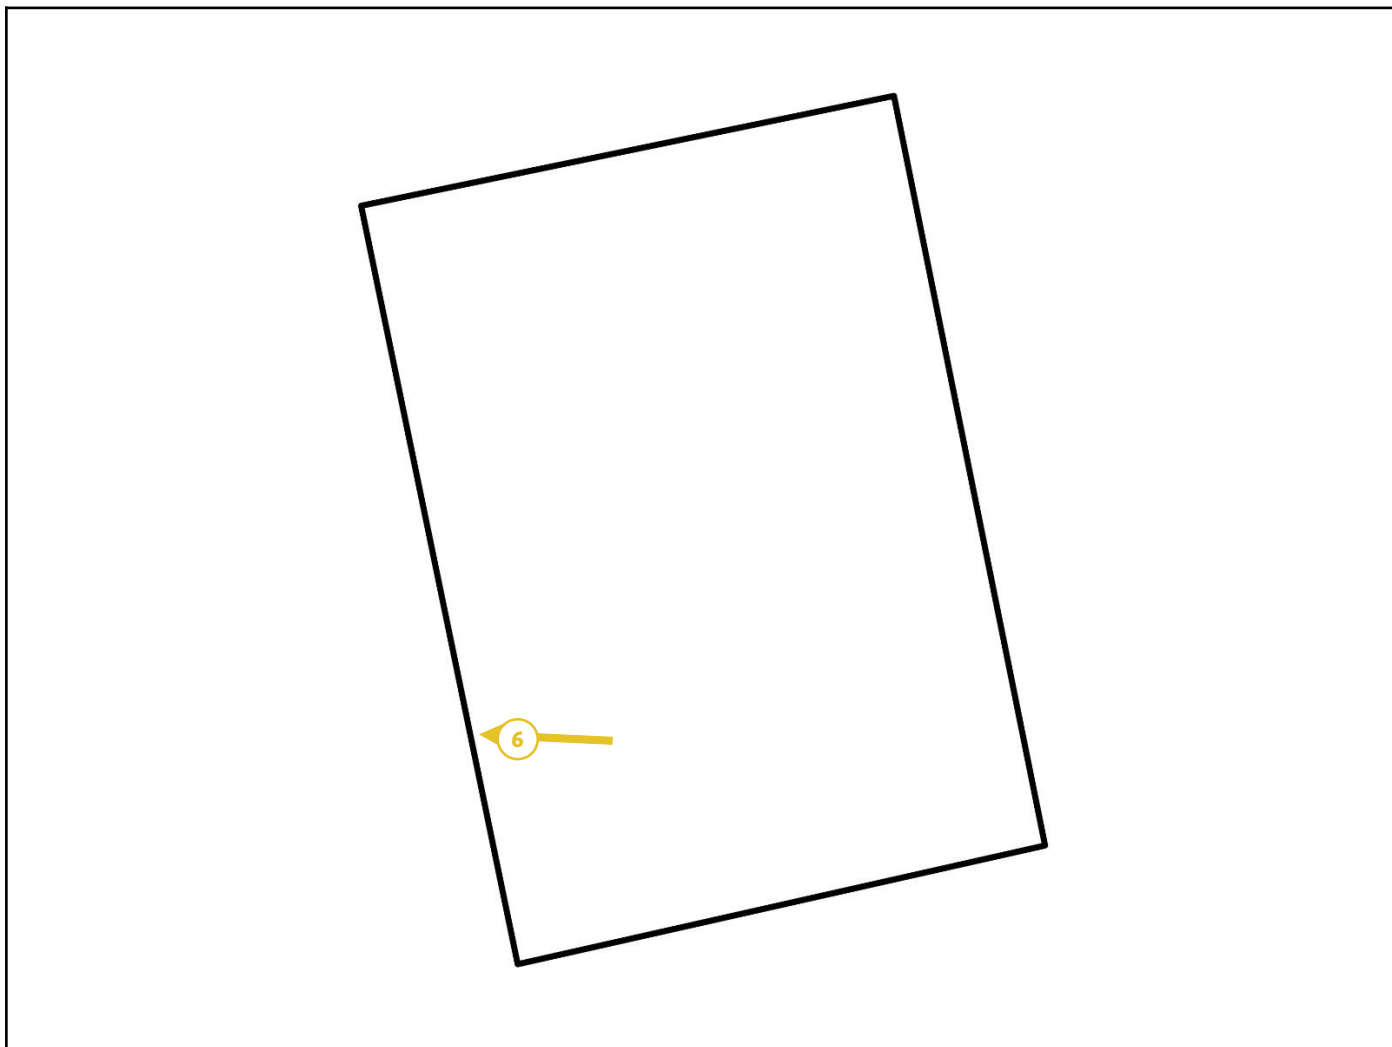
## Plan 3.2: Bijgebouw plan

Beschrijving	Type	Actie
6. schakelaars, stopcontacten en oude meter in bakeliet (garage vooraan)	Asbestmateriaal	Zorgvuldig beheren

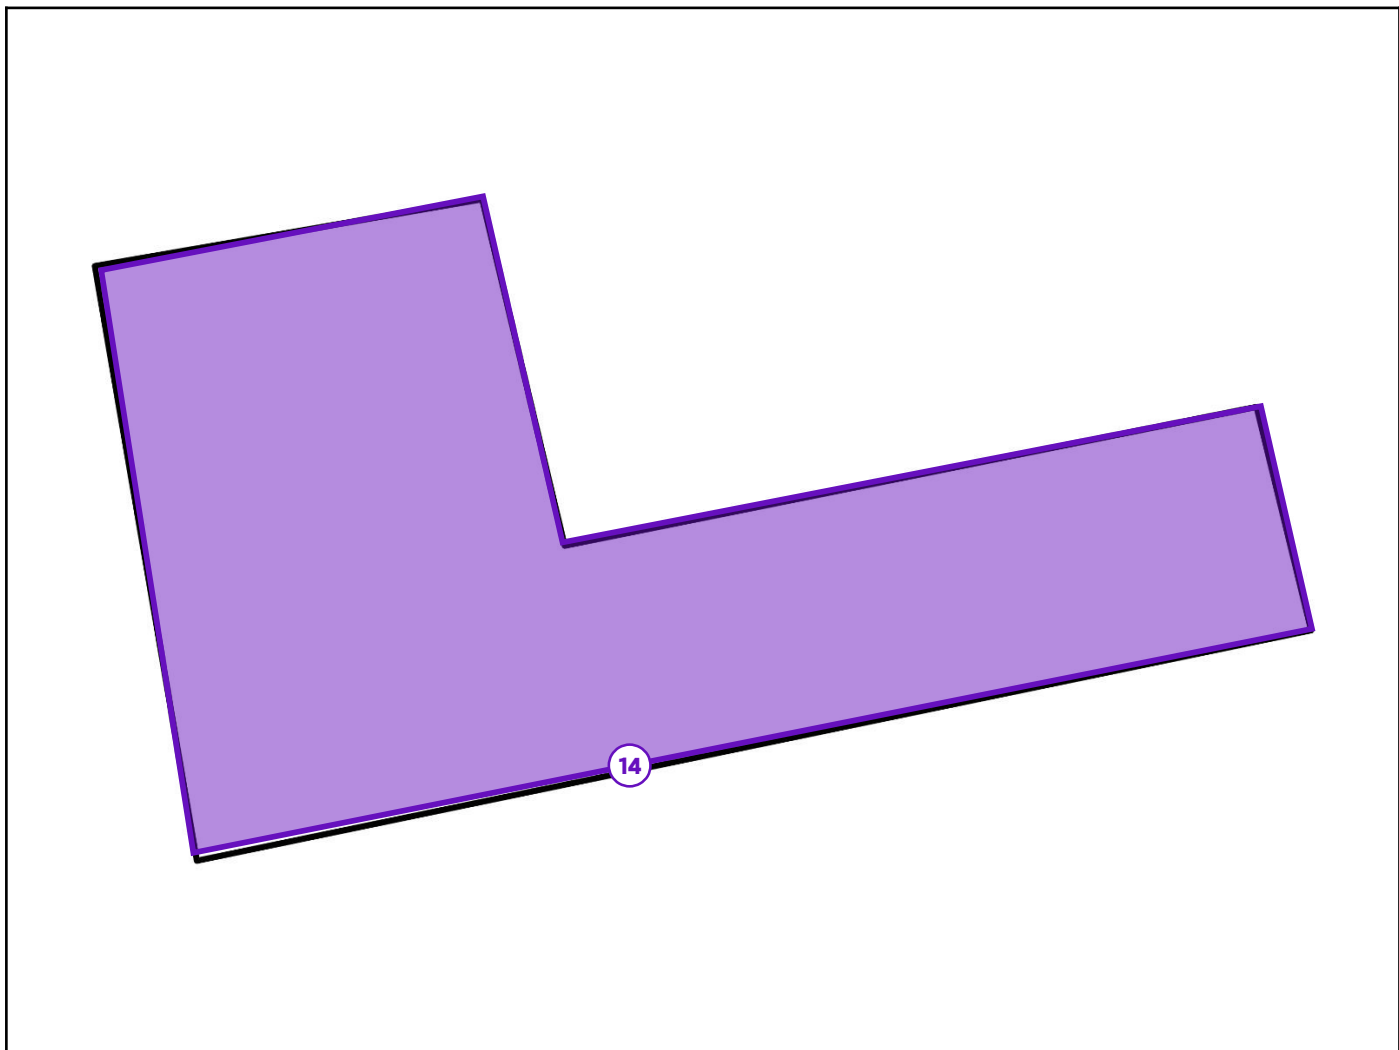
## Plan 4.1: oprit

Beschrijving	Type	Actie
14. oprit in asfalt	Advies	-
