Asbestinventarisatetest

Asterstraat 16, 8300 Knokke-Heist

Attestnummer : 20240819-000368.000

Niet-asbestveilig

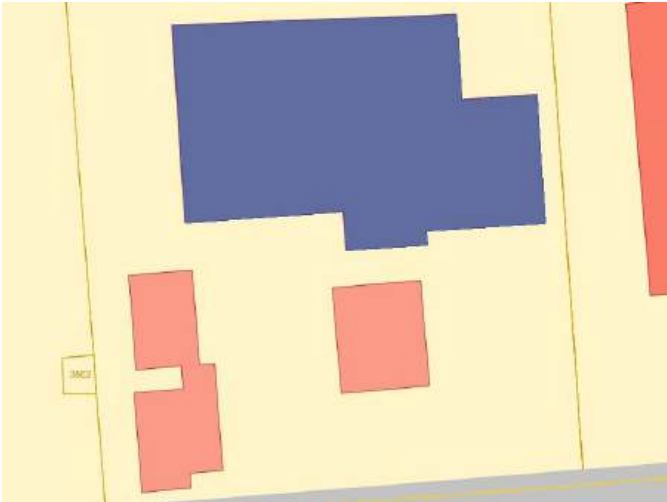
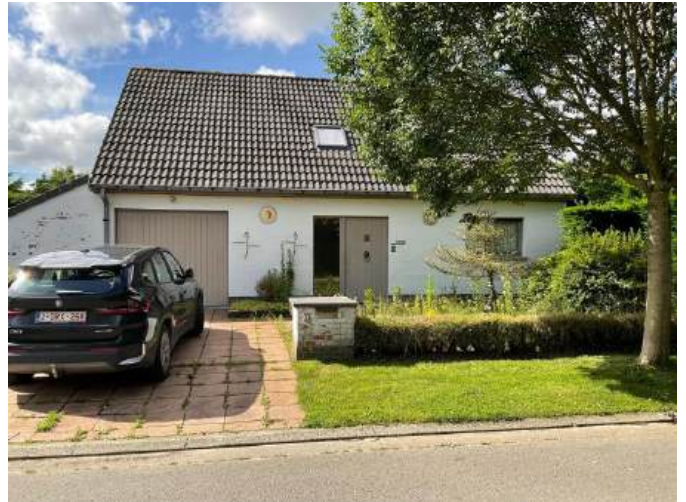
Zone 1: Hoofdgebouw

- 3 Asbestmaterialen**
- 0 Beperkingen
- 0 Uitsluitingen
- 0 Roerende goederen
- 0 Puin, steenslag, (water)bodem
- 0 Adviezen
- 2 Geen asbest**

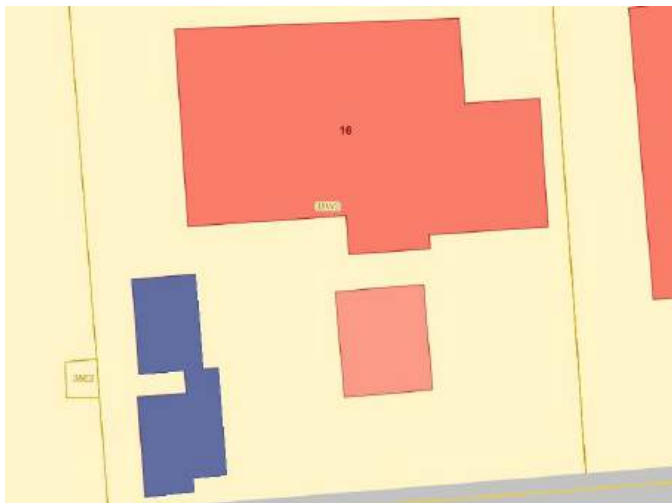
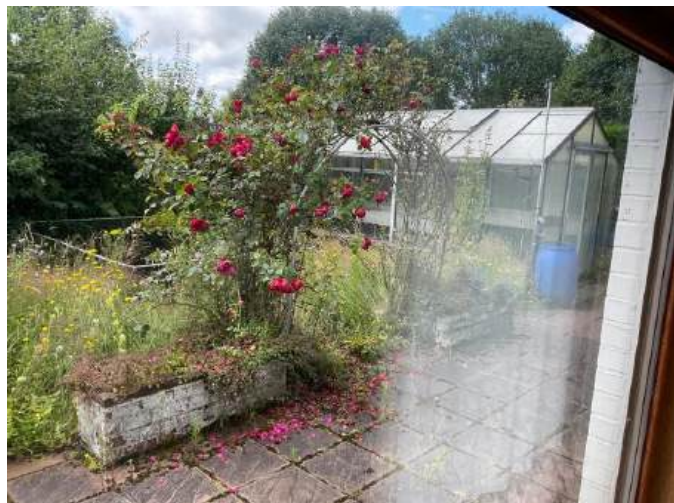
Zone 2: Serres

- 0 Asbestmaterialen
- 0 Beperkingen
- 0 Uitsluitingen
- 0 Roerende goederen
- 0 Puin, steenslag, (water)bodem
- 0 Adviezen
- 0 Geen asbest

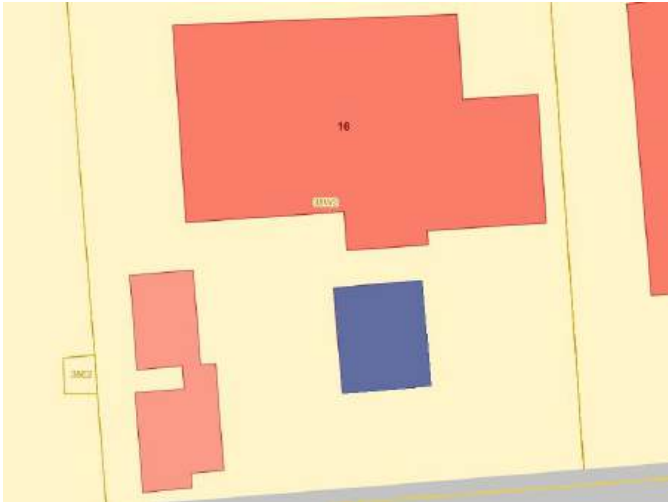
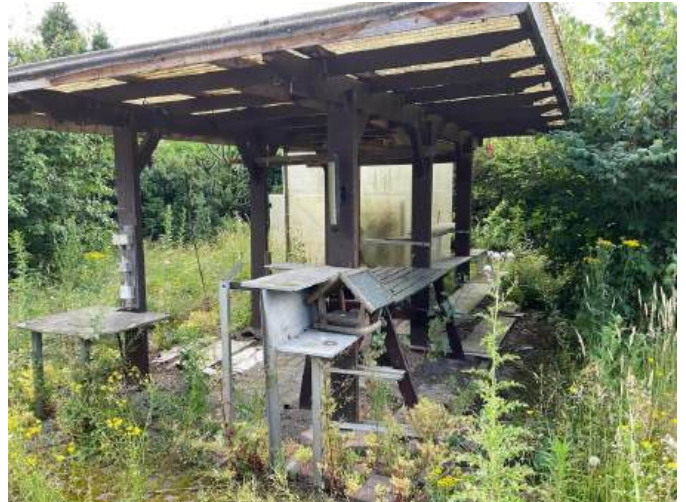
Zone 3: Open constructie

1 **Asbestmateriaal**
