Asbestinventarisatetest

Notebaertstraat 8/0101, 8370 Blankenberge

Attestnummer : **20250228-000274.002**

Uitgegeven op : **29.03.2025**

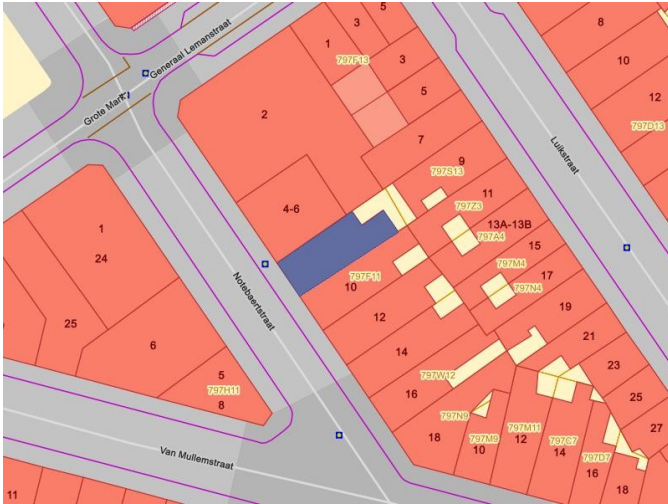
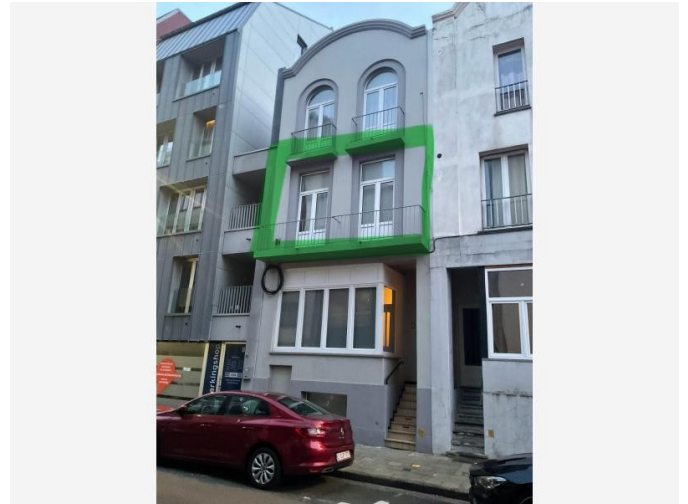
Zone 1: Hoofdgebouw

Tijdens de inspectie vastgesteld:

- 0 Asbestmaterialen
- 0 Beperkingen
- 0 Uitsluitingen
- 0 Roerende goederen
- 0 Puin, steenslag, (water)bodem
- 1 Advies
- 5 Geen asbest
