Asbestinventarisatetest

Willem Tellstraat 32, 8370 Blankenberge

Attestnummer : 20260128-000103.000

Niet-asbestveilig

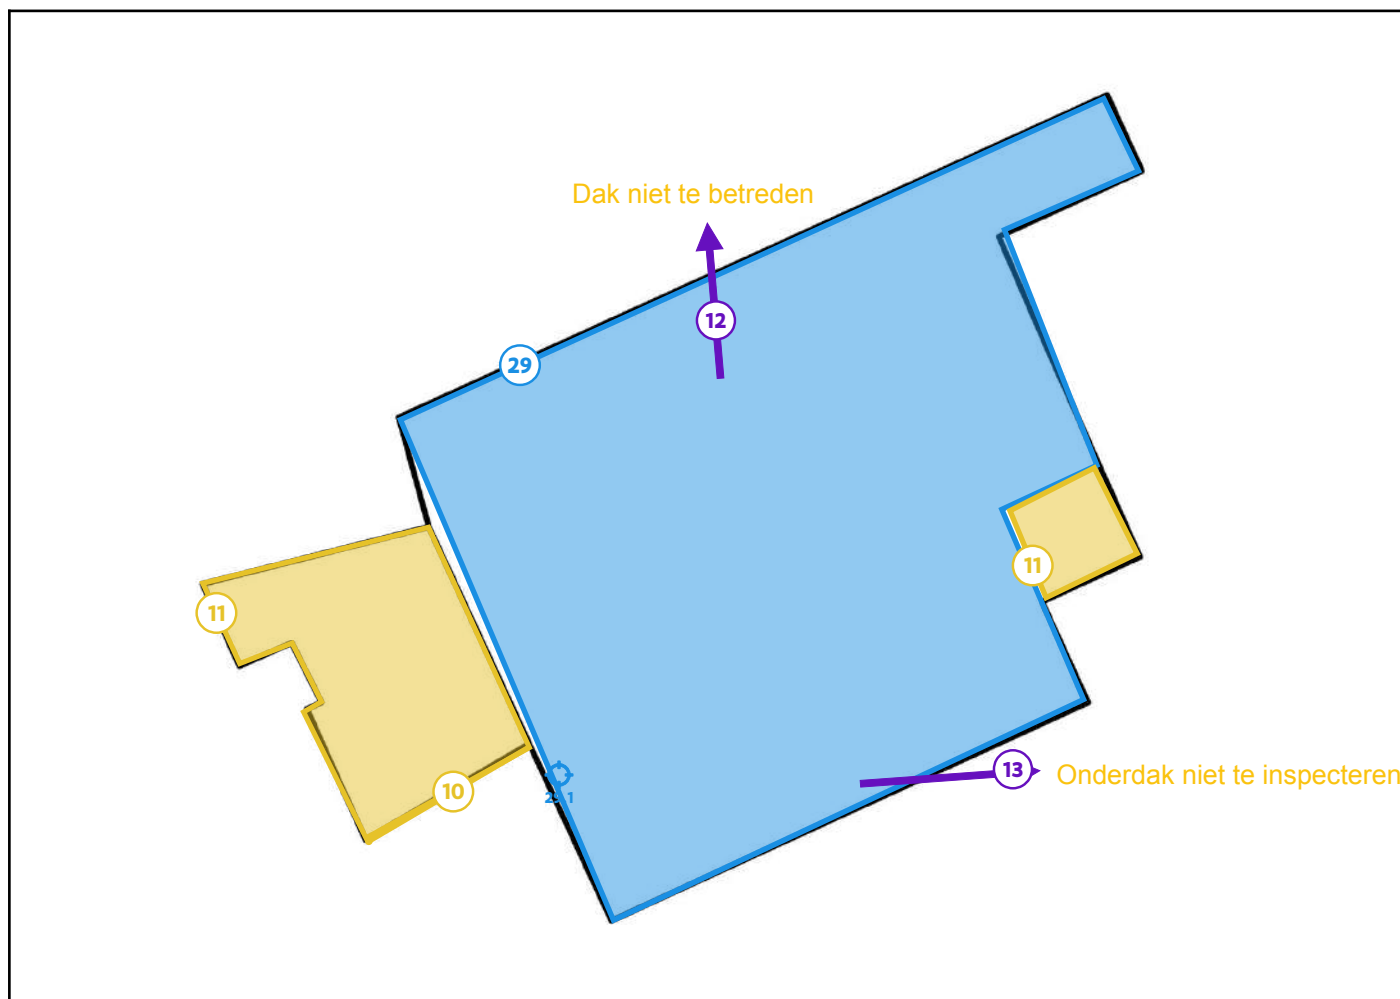
Plan 1.2: Dak sportzaal

Beschrijving	Type	Actie
10. Dekstenen plat dak vooraan	Asbestmateriaal	Zorgvuldig beheren
11. Roofing platte daken	Asbestmateriaal	Zorgvuldig beheren
12. Schuine daken sporthal en loods	Beperking	-
13. Onderdak sportzaal niet waarneembaar	Beperking	-
29. Golfplaten sporthal	Geen asbest	-
29.1 Code: 20231099-11-4/013 golfplaat	Puntmonster	-

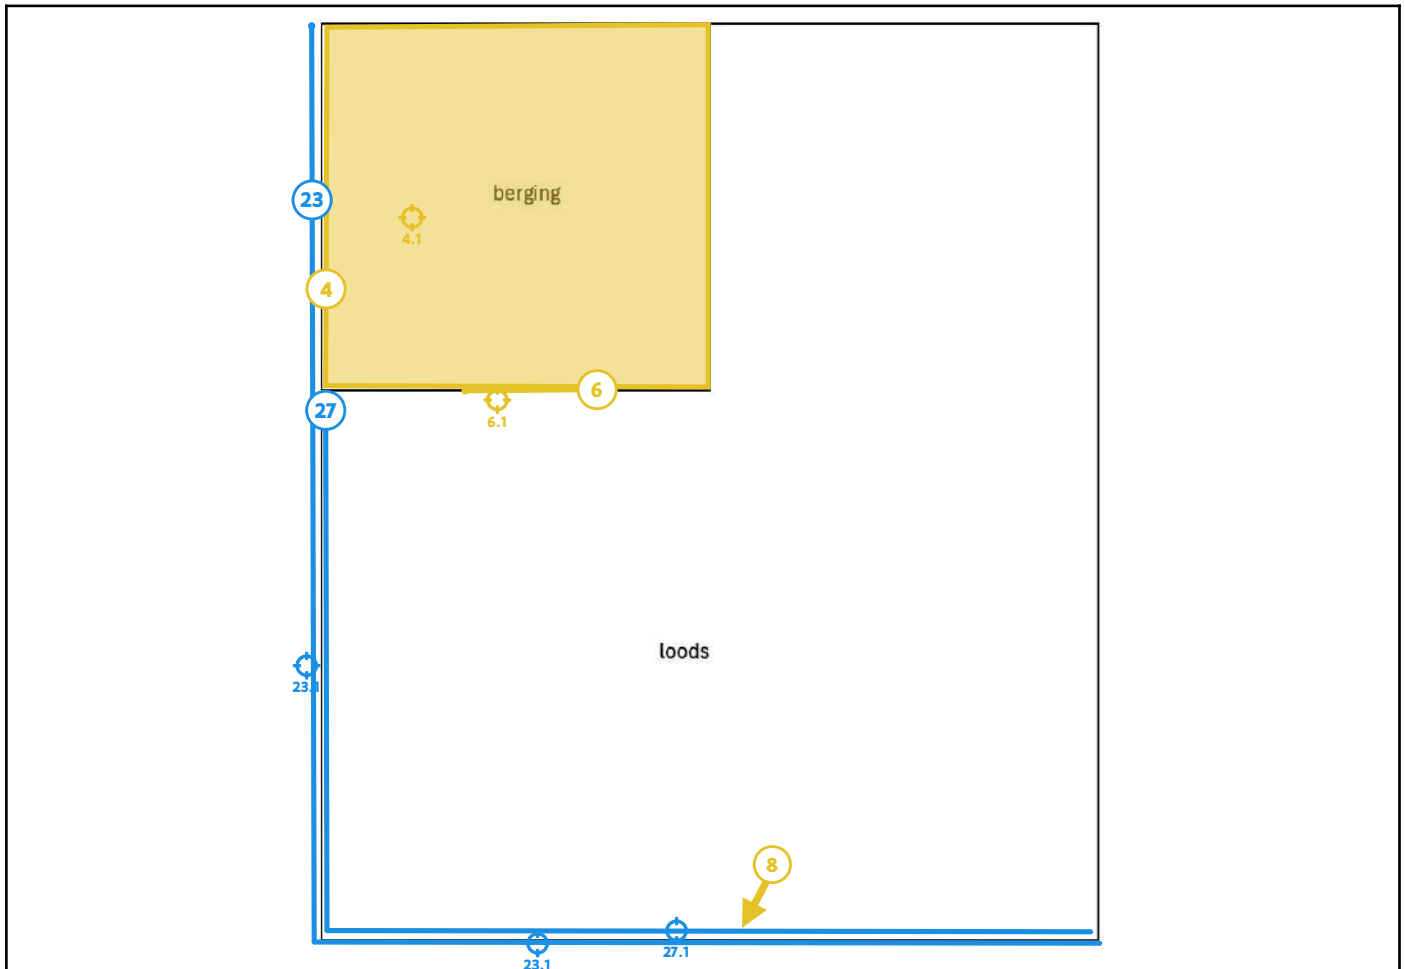
Plan 2.1: Gelijkvloers loods

Beschrijving	Type	Actie
4. Plafondplaten berging loods	Asbestmateriaal	Zorgvuldig beheren
4.1 Code: 20231099-11-4/012 plafondplaat berging loods	Puntmonster	-
6. Wandplaten deuren berging loods	Asbestmateriaal	Zorgvuldig beheren
6.1 Code: 20231099-11-4/001 wandplaat loods	Puntmonster	-
8. Bakelieten elektriciteitsinstallatie loods	Asbestmateriaal	Zorgvuldig beheren
23. Cementering gevel loods	Geen asbest	-

23.1 Code: 20231099-11-4/008 cementering gevel loods	Mengmonster	-
27. Mastiek (profiel-glas) ramen loods	Geen asbest	-
27.1 Code: 20231099-11-4/010 mastiek (prof.-glas) ramen loods	Puntmonster	-

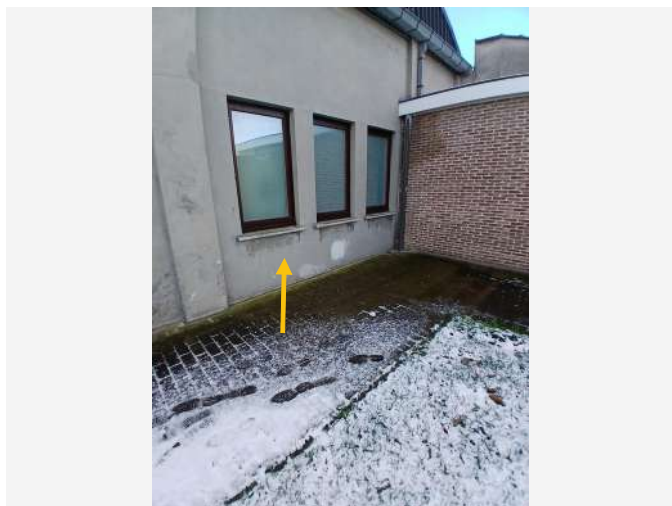
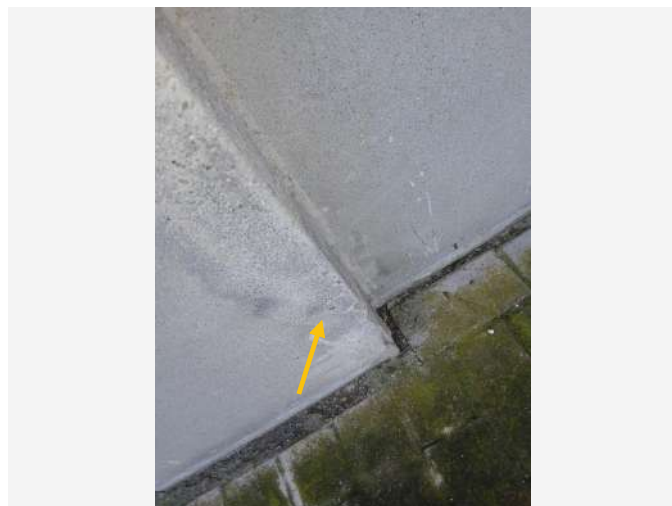
Beschrijving	Cementering achtergevel sporthal
Omgeving	Buiten
Primaire drager	Wand buitenschil
Bindmiddel van materiaal	Cement
Gebondenheid op basis van bindmiddel	Hecht
Hoeveelheid (gewicht - aantal)	<ul style="list-style-type: none">• 500,00 kg - 1 stuk
Totaal gewicht	500,00 kg
Identificatiemethode	Een monstername door de asbestdeskundige met laboanalyse door een asbestlabo.
Destructieve handeling voor identificatie	Nee
Opmerking	De hoeveelheid is een schatting.

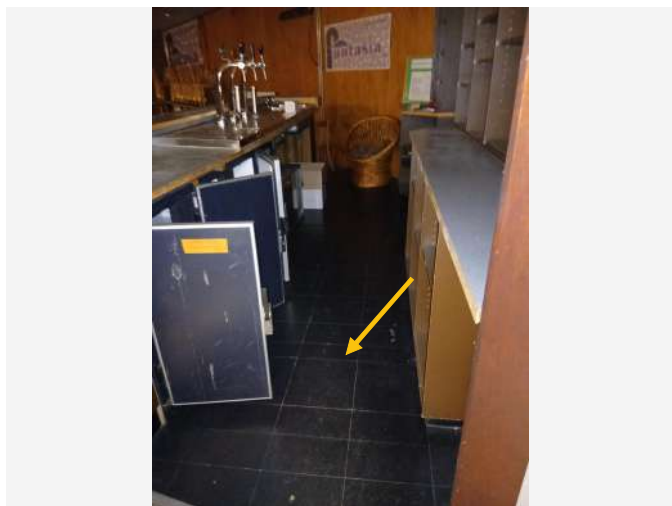
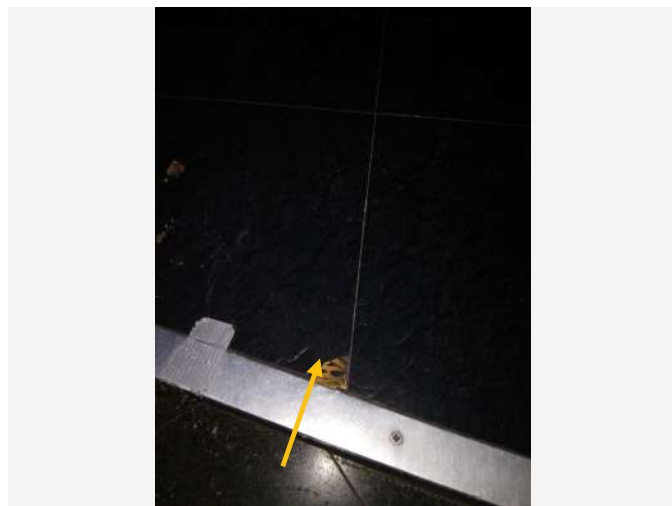
Beschrijving	Vloertegels toog polyvalente zaal
Omgeving	Binnen
Primaire drager	Vloer
Bindmiddel van materiaal	Kunststof of -hars
Gebondenheid op basis van bindmiddel	Hecht
Hoeveelheid (oppervlakte - dikte - aantal)	• 10,00 m ² - 0,50 cm - 1 stuk
Totaal volume	0,05 m ³
Identificatiemethode	Een monstername door de asbestdeskundige met laboanalyse door een asbestlabo.
Destructieve handeling voor identificatie	Nee
Opmerking	De hoeveelheid is een schatting.

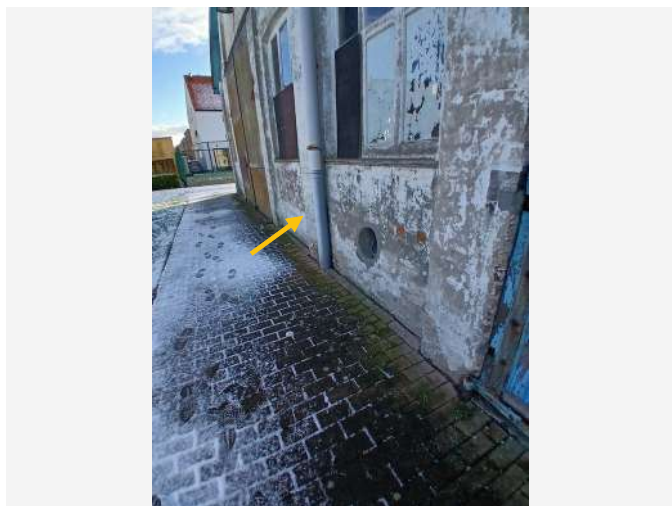
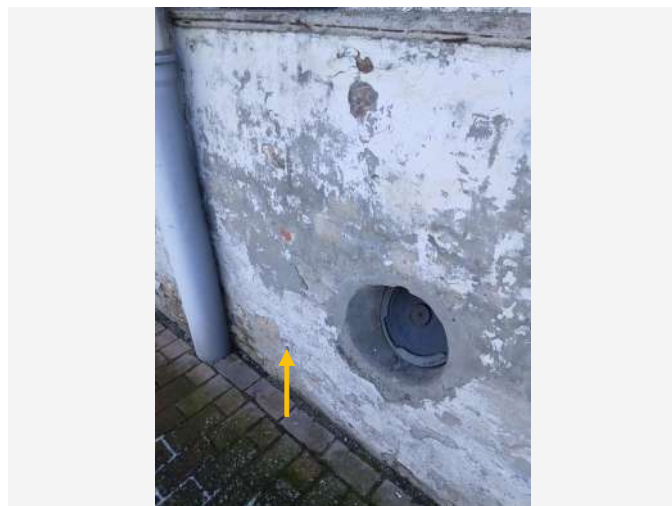
Fiche 23: Cementering gevel loods

Geen asbest

Beschrijving	Cementering gevel loods
Omgeving	Buiten
Primaire drager	Wand buitenschil
Bindmiddel van materiaal	Cement
Gebondenheid op basis van bindmiddel	Hecht
Hoeveelheid (gewicht - aantal)	<ul style="list-style-type: none">• 1.000,00 kg - 1 stuk
Totaal gewicht	1.000,00 kg
Identificatiemethode	Een monstername door de asbestdeskundige met laboanalyse door een asbestlabo.
Destructieve handeling voor identificatie	Nee
Opmerking	De hoeveelheid is een schatting.

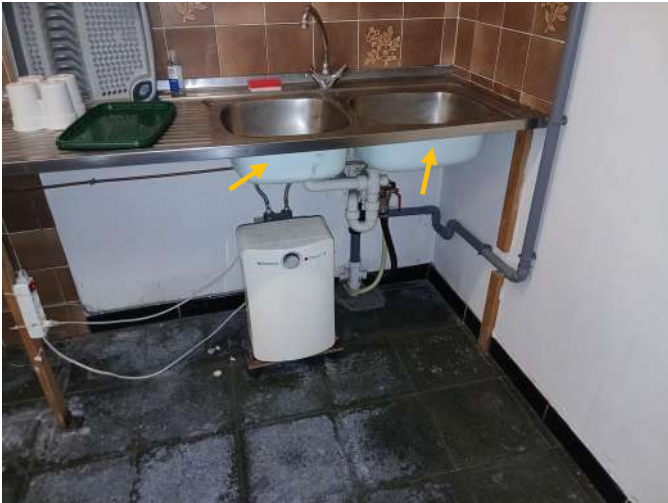
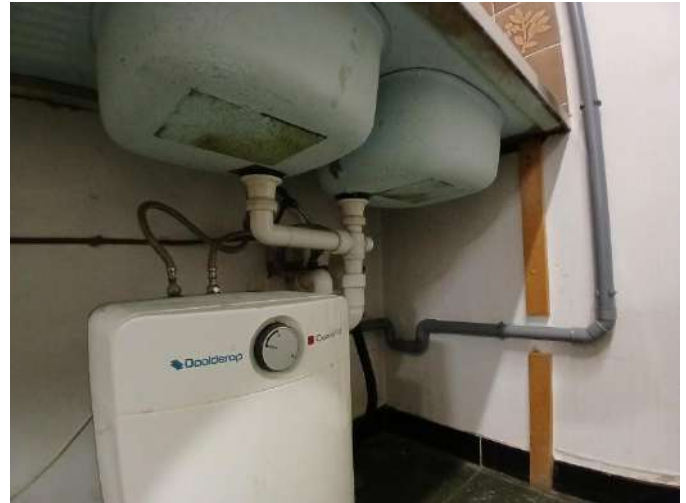
Beschrijving	Coating wasbakken keuken
Omgeving	Binnen
Primaire drager	Sanitaire infrastructuur en uitrusting (toe- en afvoer)
Bindmiddel van materiaal	Kunststof of -hars
Gebondenheid op basis van bindmiddel	Hecht
Hoeveelheid (oppervlakte - aantal)	• 0,25 m ² - 2 stuks
Totale oppervlakte	0,50 m ²
Identificatiemethode	Een monstername door de asbestdeskundige met laboanalyse door een asbestlabo.
Destructieve handeling voor identificatie	Nee
Opmerking	De hoeveelheid is een schatting.

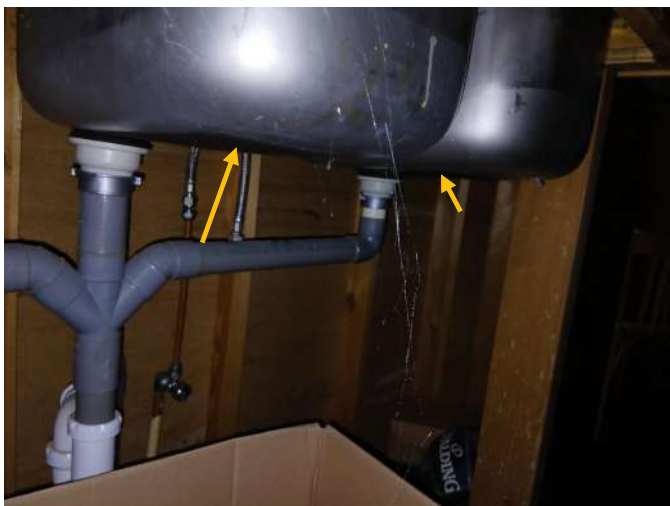
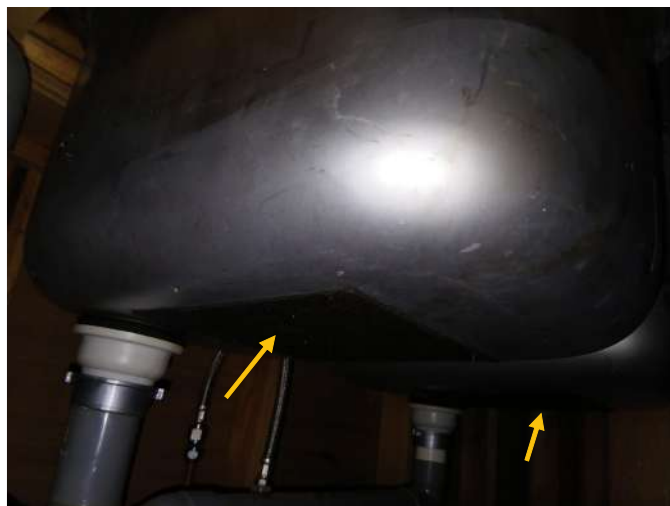
Beschrijving	Bitumenstickers wasbak polyvalente zaal
Omgeving	Binnen
Primaire drager	Sanitaire infrastructuur en uitrusting (toe- en afvoer)
Bindmiddel van materiaal	Bitumen (roofing, teer, asfalt)
Gebondenheid op basis van bindmiddel	Hecht
Hoeveelheid (gewicht - aantal)	<ul style="list-style-type: none">• 0,10 kg - 2 stuks
Totaal gewicht	0,20 kg
Identificatiemethode	Een monstername door de asbestdeskundige met laboanalyse door een asbestlabo.
Destructieve handeling voor identificatie	Nee
Opmerking	De hoeveelheid is een schatting.

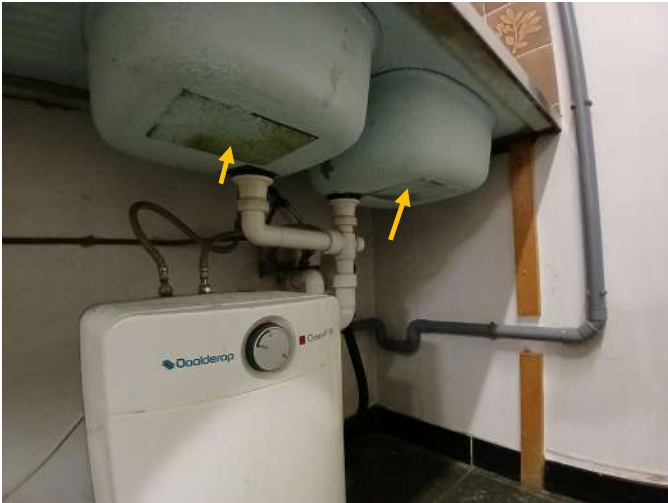
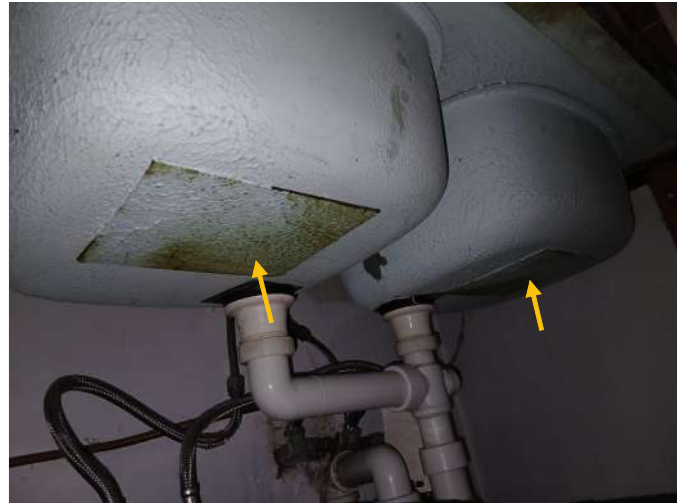
Beschrijving	Bitumenstickers wasbak keuken
Omgeving	Binnen
Primaire drager	Sanitaire infrastructuur en uitrusting (toe- en afvoer)
Bindmiddel van materiaal	Bitumen (roofing, teer, asfalt)
Gebondenheid op basis van bindmiddel	Hecht
Hoeveelheid (gewicht - aantal)	<ul style="list-style-type: none">• 0,10 kg - 2 stuks
Totaal gewicht	0,20 kg
Identificatiemethode	Een monstername door de asbestdeskundige met laboanalyse door een asbestlabo.
Destructieve handeling voor identificatie	Nee
Opmerking	De hoeveelheid is een schatting.

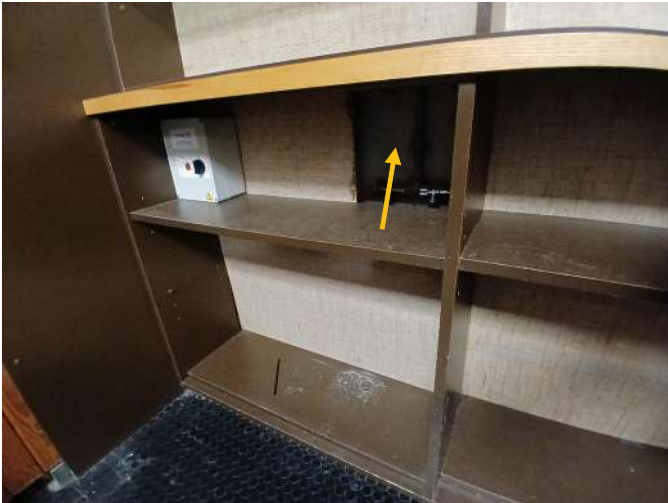
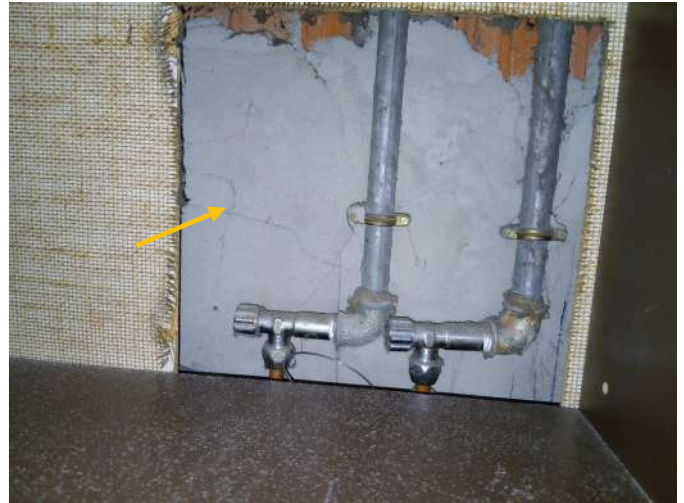
Fiche 28: Cementering toog

Geen asbest

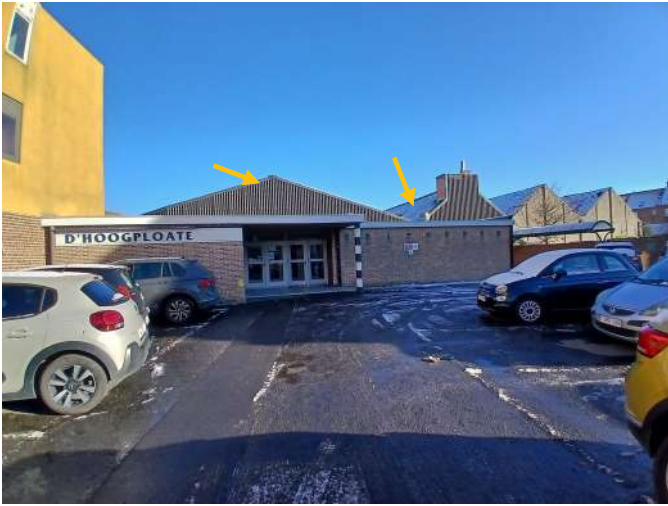
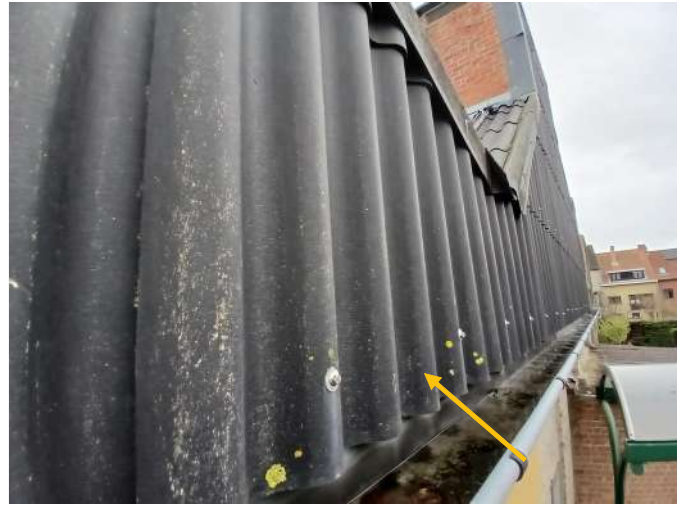
Fiche 29: Golfplaten sporthal

Geen asbest

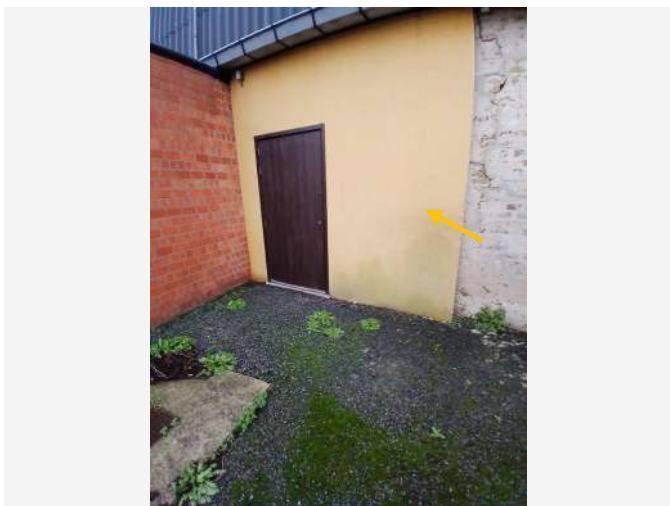
Fiche 30: Crepi gevel sporthal vooraan

Geen asbest

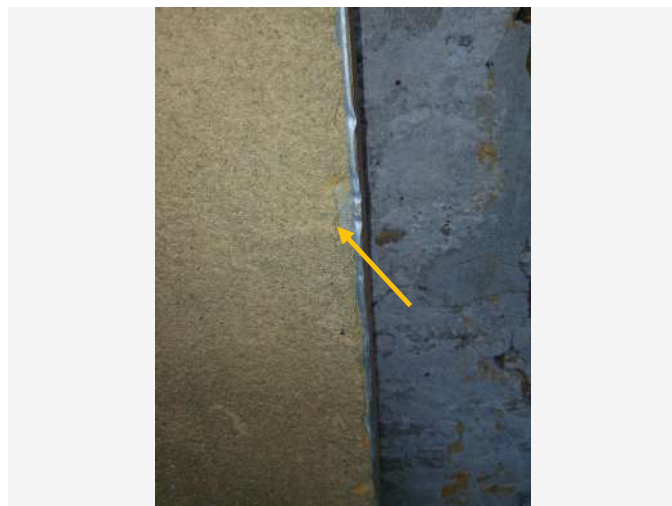
Detailfoto

Geen asbest

#	Type	Referentie	Resultaat
30.1	Mengmonster	20231099-11-4/014 crepi	Geen asbest

Beschrijving	Crepi gevel sporthal vooraan
Omgeving	Buiten
Primaire drager	Wand buitenschil
Bindmiddel van materiaal	Gips - kalk
Gebondenheid op basis van bindmiddel	Niet-hechtgebonden
Hoeveelheid (oppervlakte - dikte - aantal)	• 10,00 m ² - 1,00 cm - 1 stuk
Totaal volume	0,10 m ³
Identificatiemethode	Een monstername door de asbestdeskundige met laboanalyse door een asbestlabo.
Destructieve handeling voor identificatie	Nee
Opmerking	De hoeveelheid is een schatting.

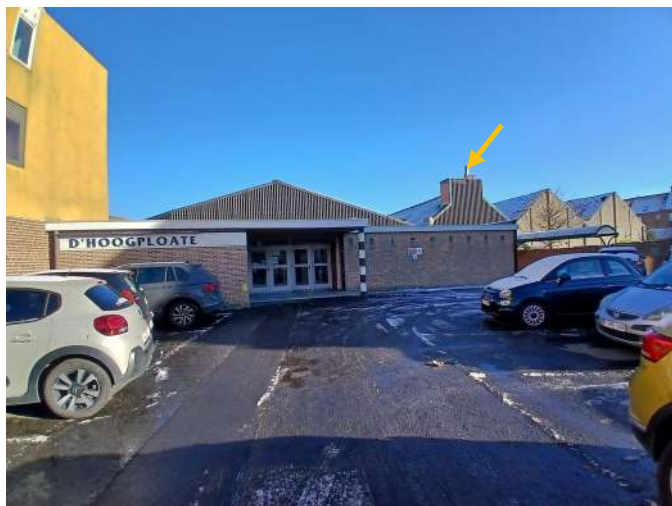
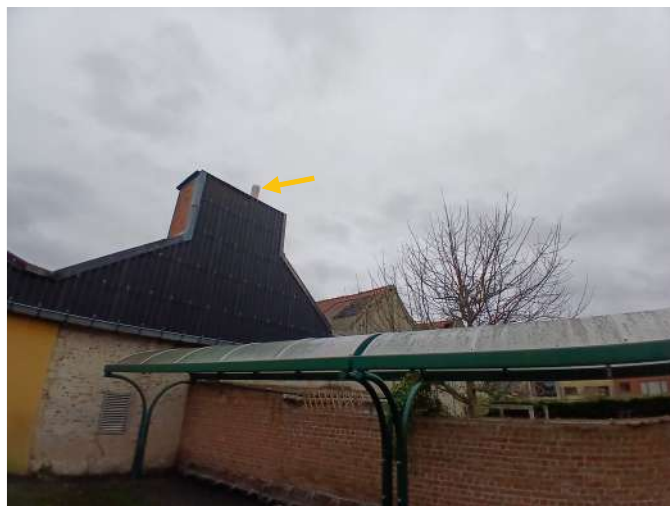
Beschrijving	Notitie	Terug te vinden op plannen
Fiche 31: Geen asbestverdachte rookgaskanalen zichtbaar	Het rookgaskanaal, zichtbaar vanaf de parking, is gegalvaniseerd en dus niet asbestverdacht.	-
Fiche 32: Geen asbestverdachte leidingisolatie	De leidingisolatie in de stookplaats is niet asbestverdacht. Deze bestaat deels uit glaswol rechtstreeks zichtbaar en deels uit isolatie met daarrond aluminium cassettes. Aangezien de stookplaats recent vernieuwd is, is de kans reëel dat er zich hier geen asbestverdachte leidingisolatie achter bevindt. Bij verwijdering van de cassettes dient hier wel extra aandacht aan besteed te worden. In de loods is geen leidingisolatie aanwezig.	-
Fiche 33: Geen asbestverdachte materialen aan stookketel	-	-
Fiche 34: Silicone afkitting buitenschrijnwerk sportzaal	De afkitting aan de ramen van de sportzaal bestaat uit silicone en is bijgevolg niet asbestverdacht. Dit geldt zowel voor de afkitting tussen profiel en gevel als de afkitting tussen profiel en glas.	-

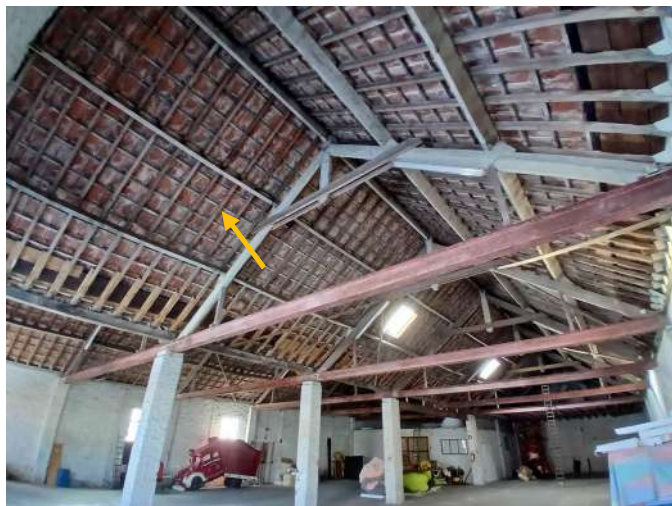
Beschrijving	Notitie	Terug te vinden op plannen
Fiche 35: Geen lift aanwezig	Er is geen lift aanwezig in het inspectiegebied.	-
Fiche 36: Geen onderdak dak loods	Het dak van de loods heeft geen onderdak. De dakpannen zijn rechtstreeks zichtbaar.	-
Fiche 37: Stookplaats niet bepleisterd	Er is geen pleisterwerk waarneembaar in de stookplaats. Het is wel steeds mogelijk dat er zich achter de gyprocbeplating nog oud pleisterwerk bevindt. Bij sloop of renovatie dient dit verder onderzocht te worden.	-
Fiche 38: Geen pleisterwerk in loods	Er is geen pleisterwerk aanwezig in de loods.	-
