# Asbestinventarisatetest

Zeedijk 138/16F, 8370 Blankenberge

Attestnummer : 20241105-000230.000

Uitgegeven op : 05.11.2024

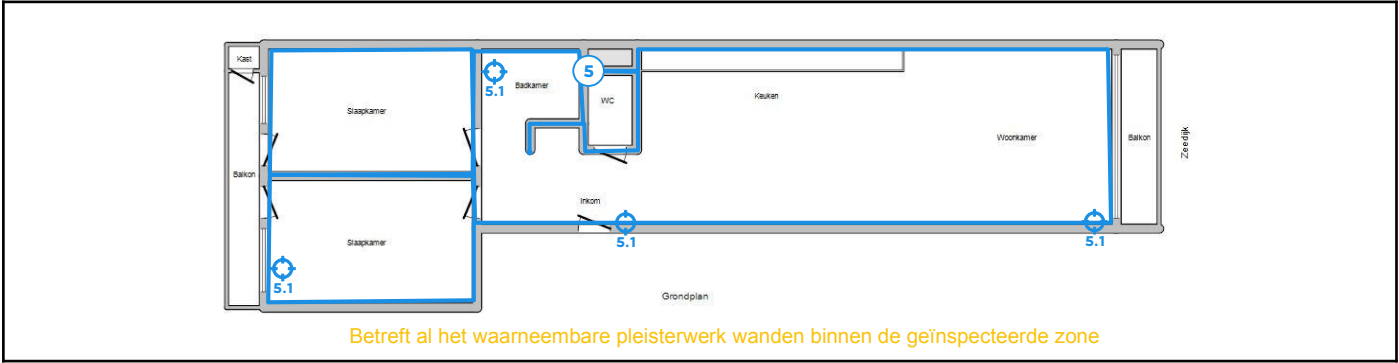
# Plan 1.3: Grondplan wanden

| Beschrijving | Type | Actie |
|---|---|---|
| 5.1 Code: SLO-AA-24310-1 | Mengmonster | - |
