# Asbestinventarisatattest

Kerkstraat 12, 9111 Sint-Niklaas

Attestnummer : 20260609-000406.000

**Niet-asbestveilig**

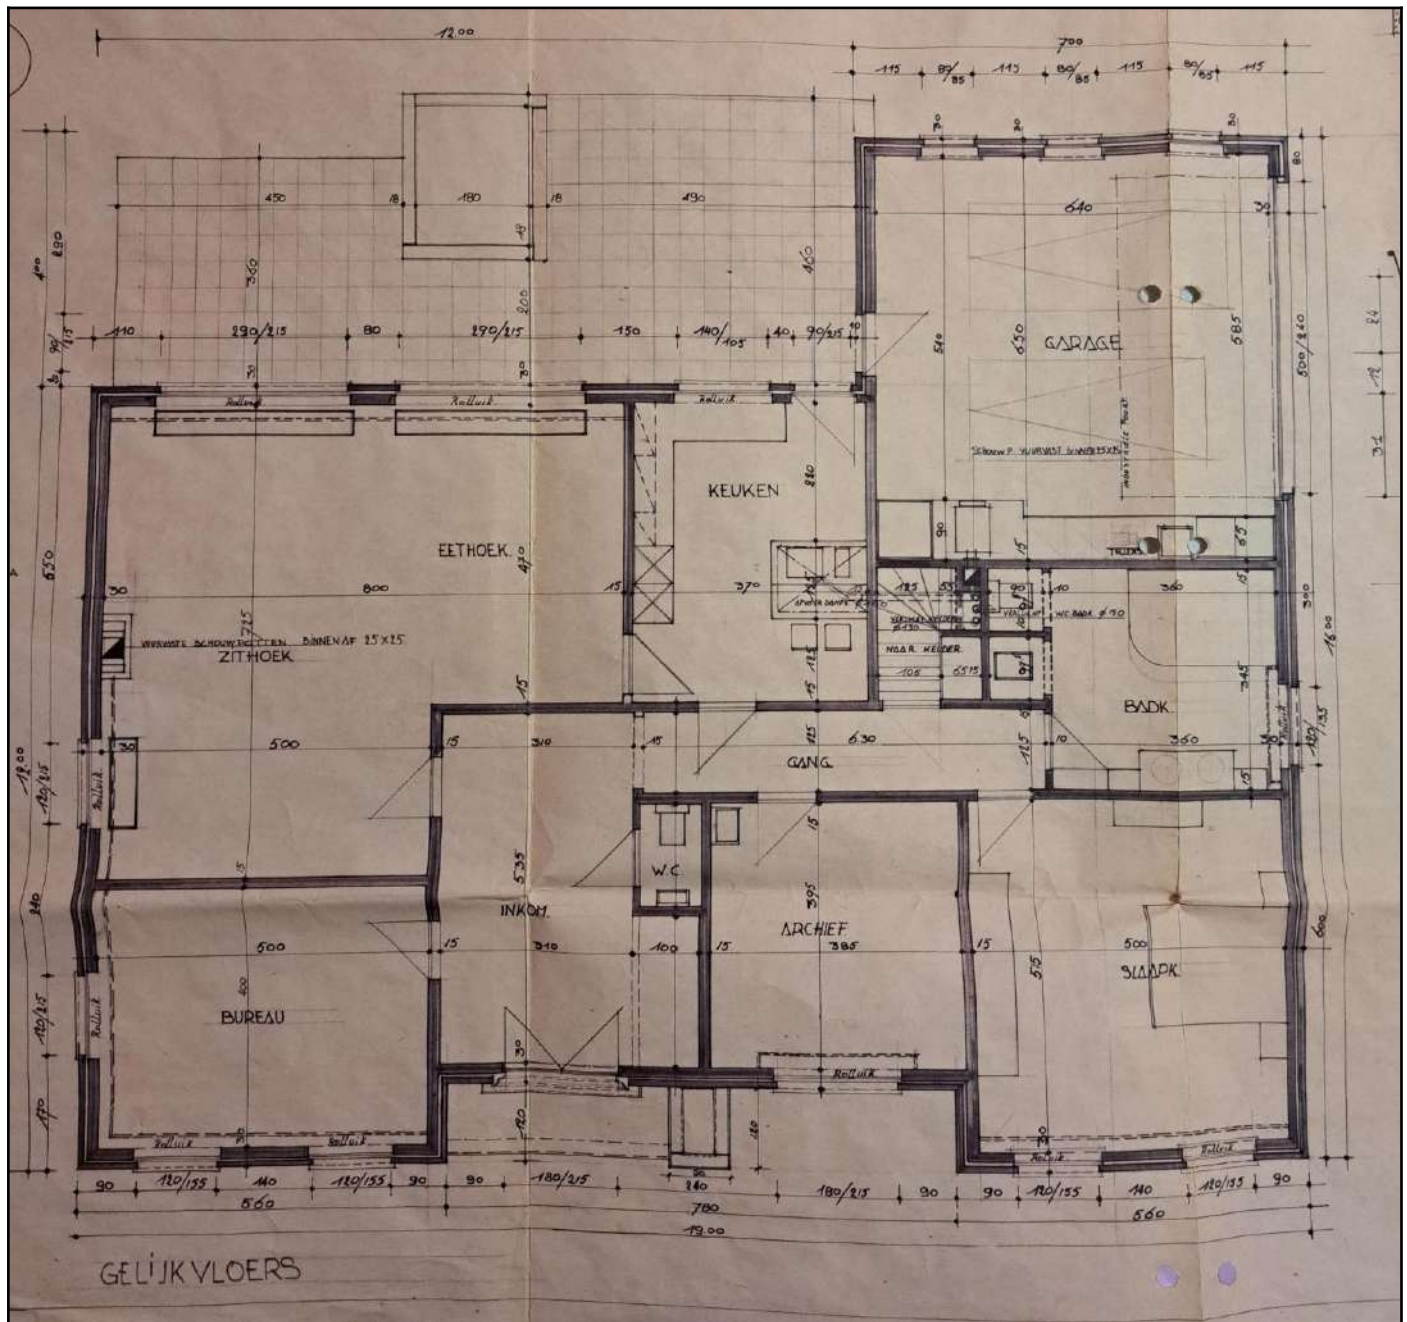
## Plan 1.5: Gelijkvloers kopie

| Beschrijving | Type | Actie |
|---|---|---|
| 4.1 Code: MM01 | Mengmonster | - |

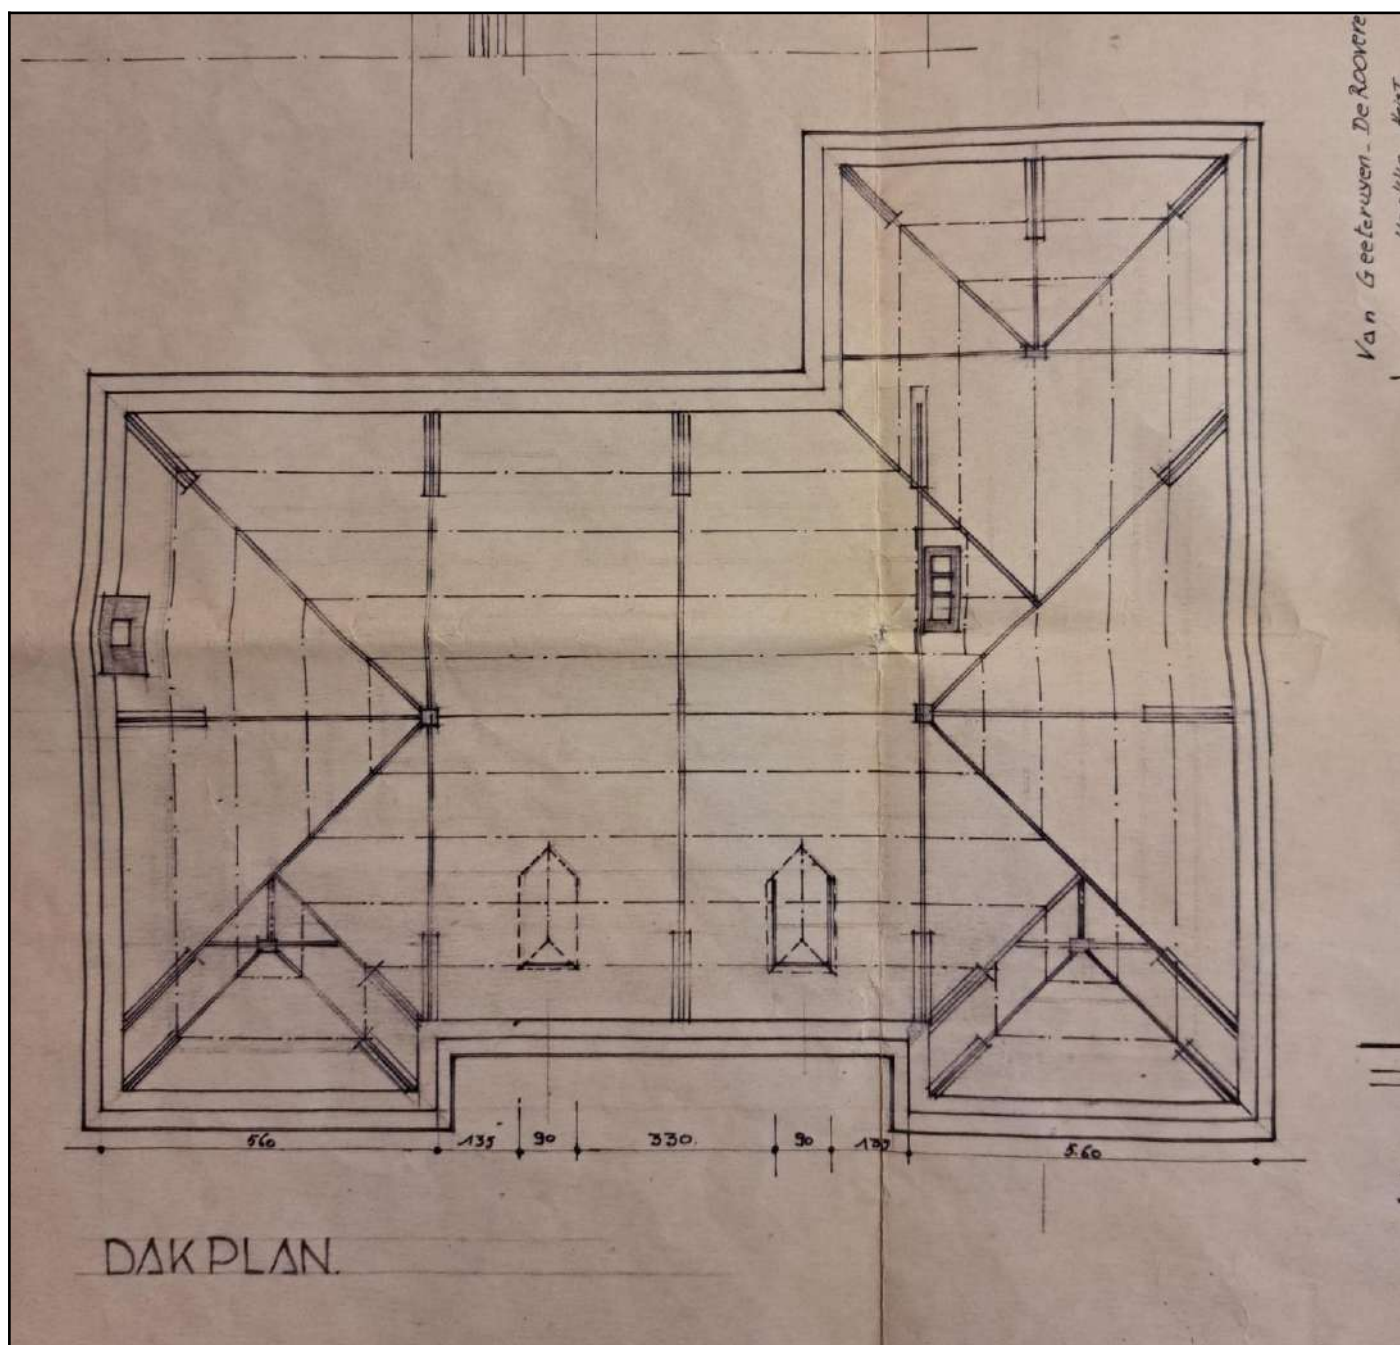
## Plan 1.8: Zolder/dak kopie

| Beschrijving | Type | Actie |
|---|---|---|
| 5. Schoorsteen rookgaskanaal - beoordeling | Beperking | - |
