# Asbestinventarisatattest

Sint-Gillisbaan 112, 9100 Sint-Niklaas

Attestnummer : 20260324-000022.000

**Asbestveilig** (maar niet asbestvrij)

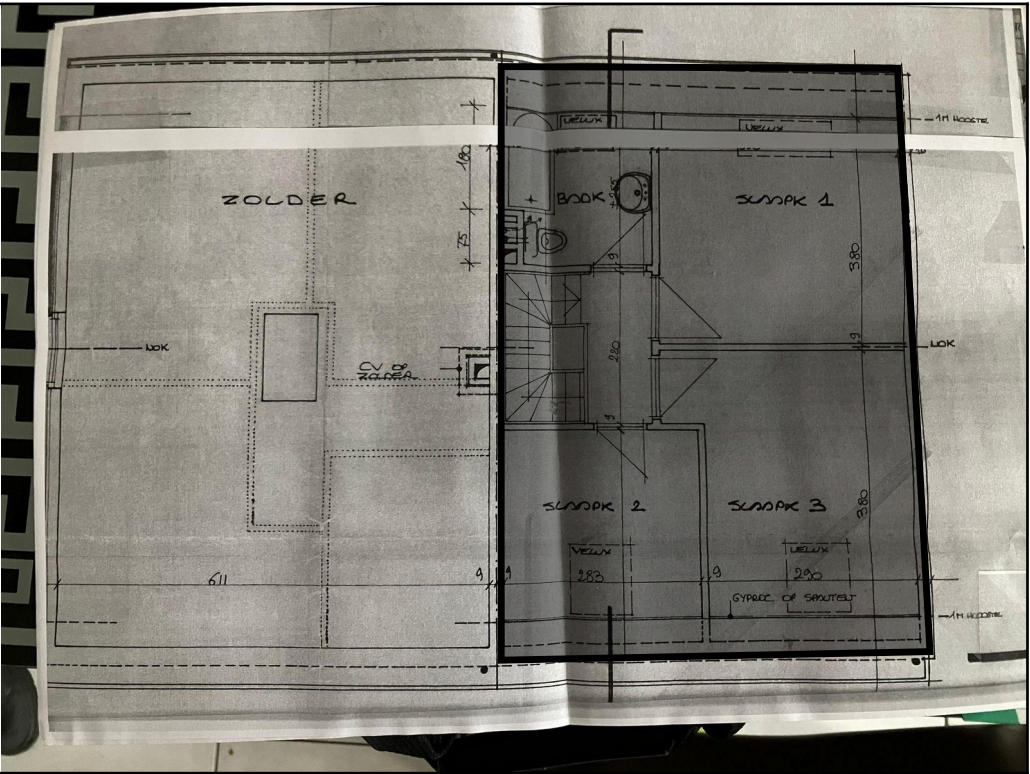
# Plan 1.6: Zolder pleisterwerk muren

| Beschrijving | Type | Actie |
|---|---|---|
| 2. Onderdak niet waarneembaar | Beperking | - |

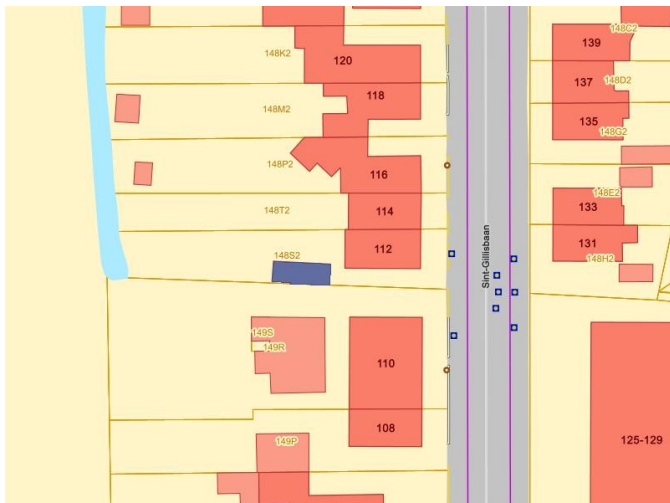
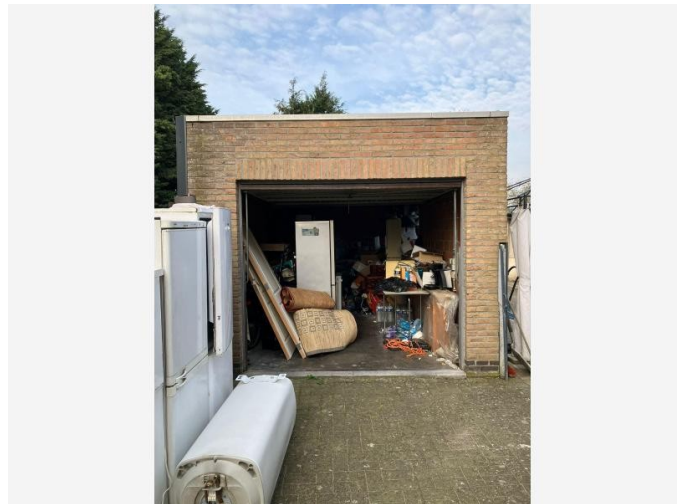
## Zone 2: Bijgebouw

- 1 Asbestmateriaal**
- 0 Beperkingen
- 0 Uitsluitingen
- 0 Roerende goederen
- 0 Puin, steenslag, (water)bodem
- 0 Adviezen
- 0 Geen asbest

| Beschrijving | Type | Actie |
|---|---|---|
| 1. Dakbedekking garage in roofing | Asbestmateriaal | Zorgvuldig beheren |
