Photo 1 – Relevé photographique réalisé dans le cadre du PPAS 35 - Situation de fait 1990

SOUS-SOL - UNITE N°1

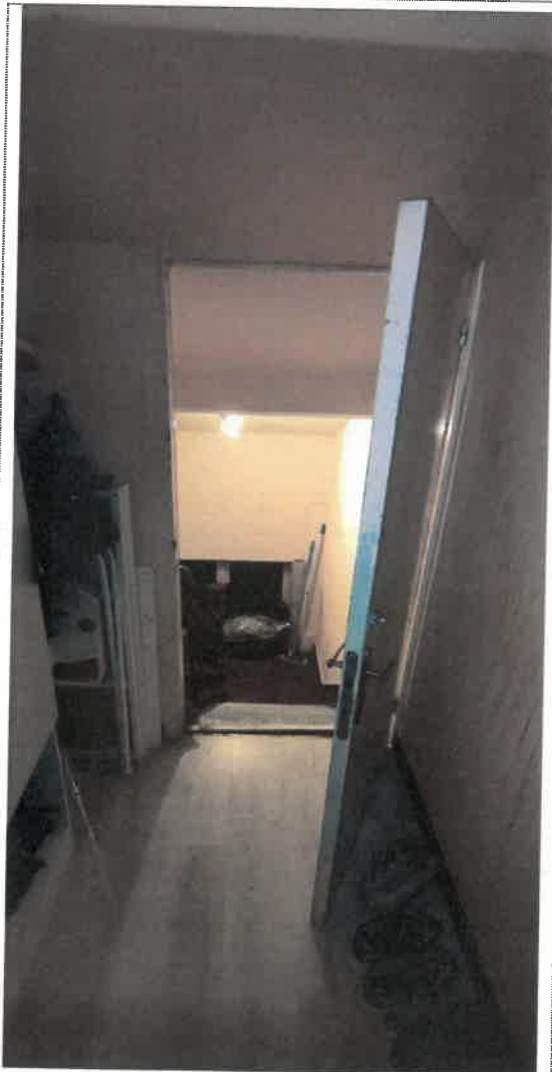
Photo 89 - Source Bing Map
- Vue du sas d'entrée vers la cage d'escaliers.

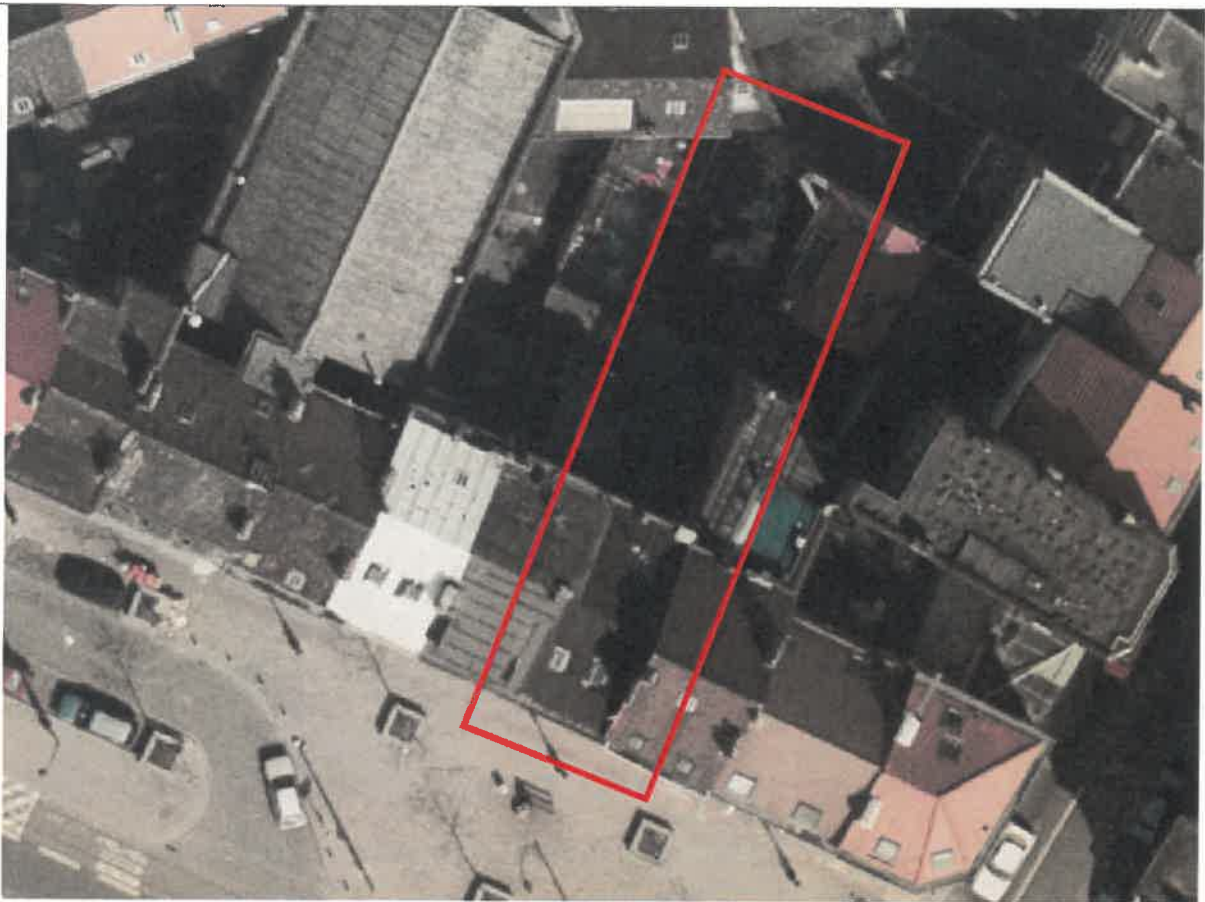
Photo 100 - Vue aérienne - 1996 source BruGIS® - les volumes sont en place (excepté l'auvent qui arrivera en 2020)

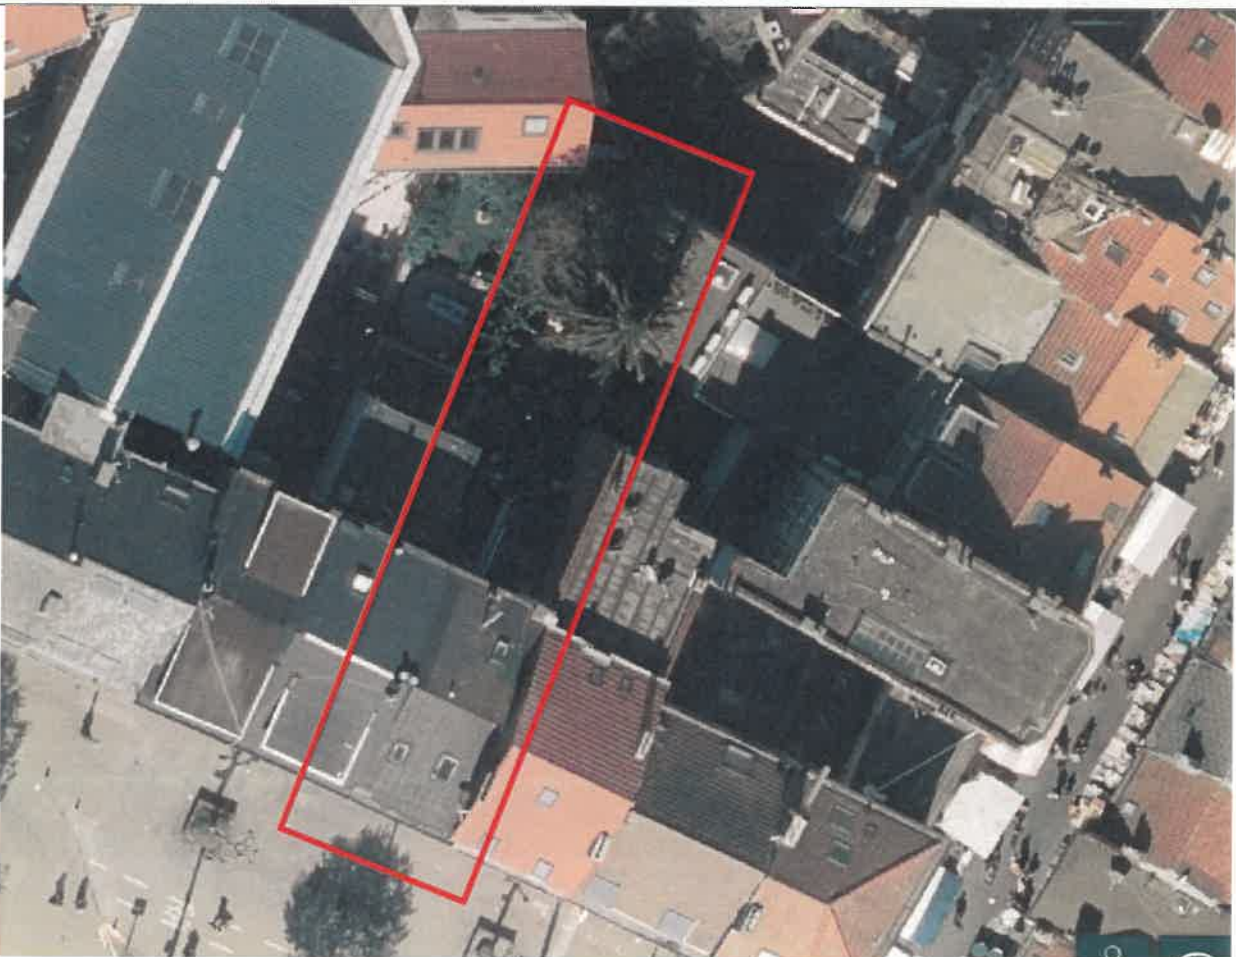
Photo 101 - Vue aérienne - 2019 source BruGIS® - L'auvent n'était pas encore construit et les arbres étaient présents.

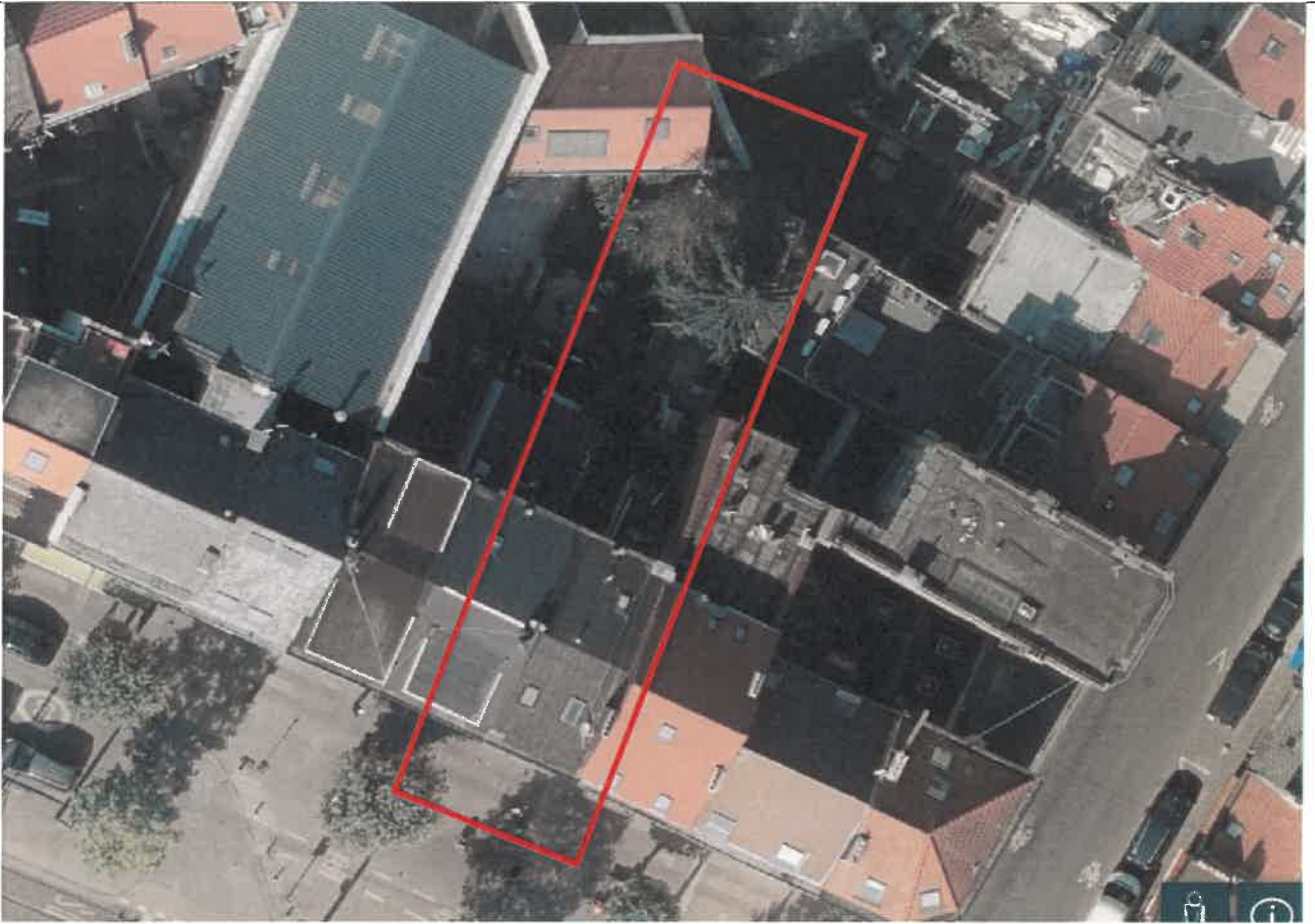
Photo 102 - Vue aérienne - 2020 source BruGIS® - L'auvent est construit.
