# Asbestinventarisatetest

Muggenhoekstraat 10, 3560 Lummen

Attestnummer : 20240304-000349.000

Uitgegeven op : 04.03.2024

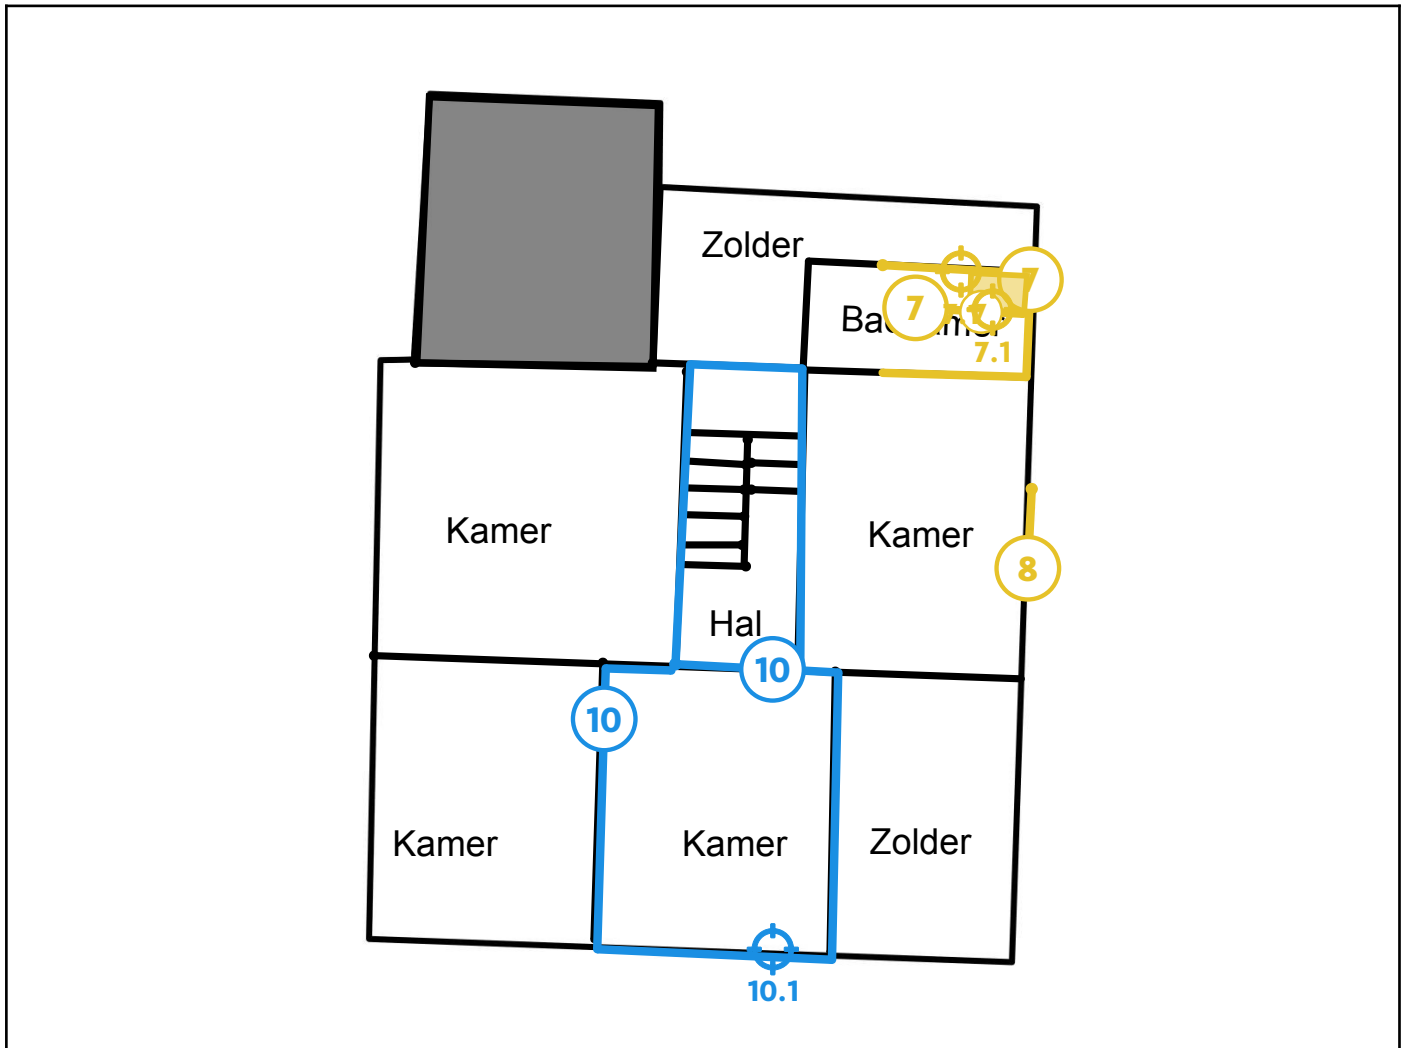
## Plan 1.1: V+1

Beschrijving	Type	Actie
7. Vinyltegels badkamer	Asbestmateriaal	Zorgvuldig beheren
7.1 Code: MM-03	Mengmonster	-
8. Mastiek (oude ramen garage+ zolder)	Asbestmateriaal	Zorgvuldig beheren
10. Pleister muur	Geen asbest	-
10.1 Code: MM-01	Mengmonster	-

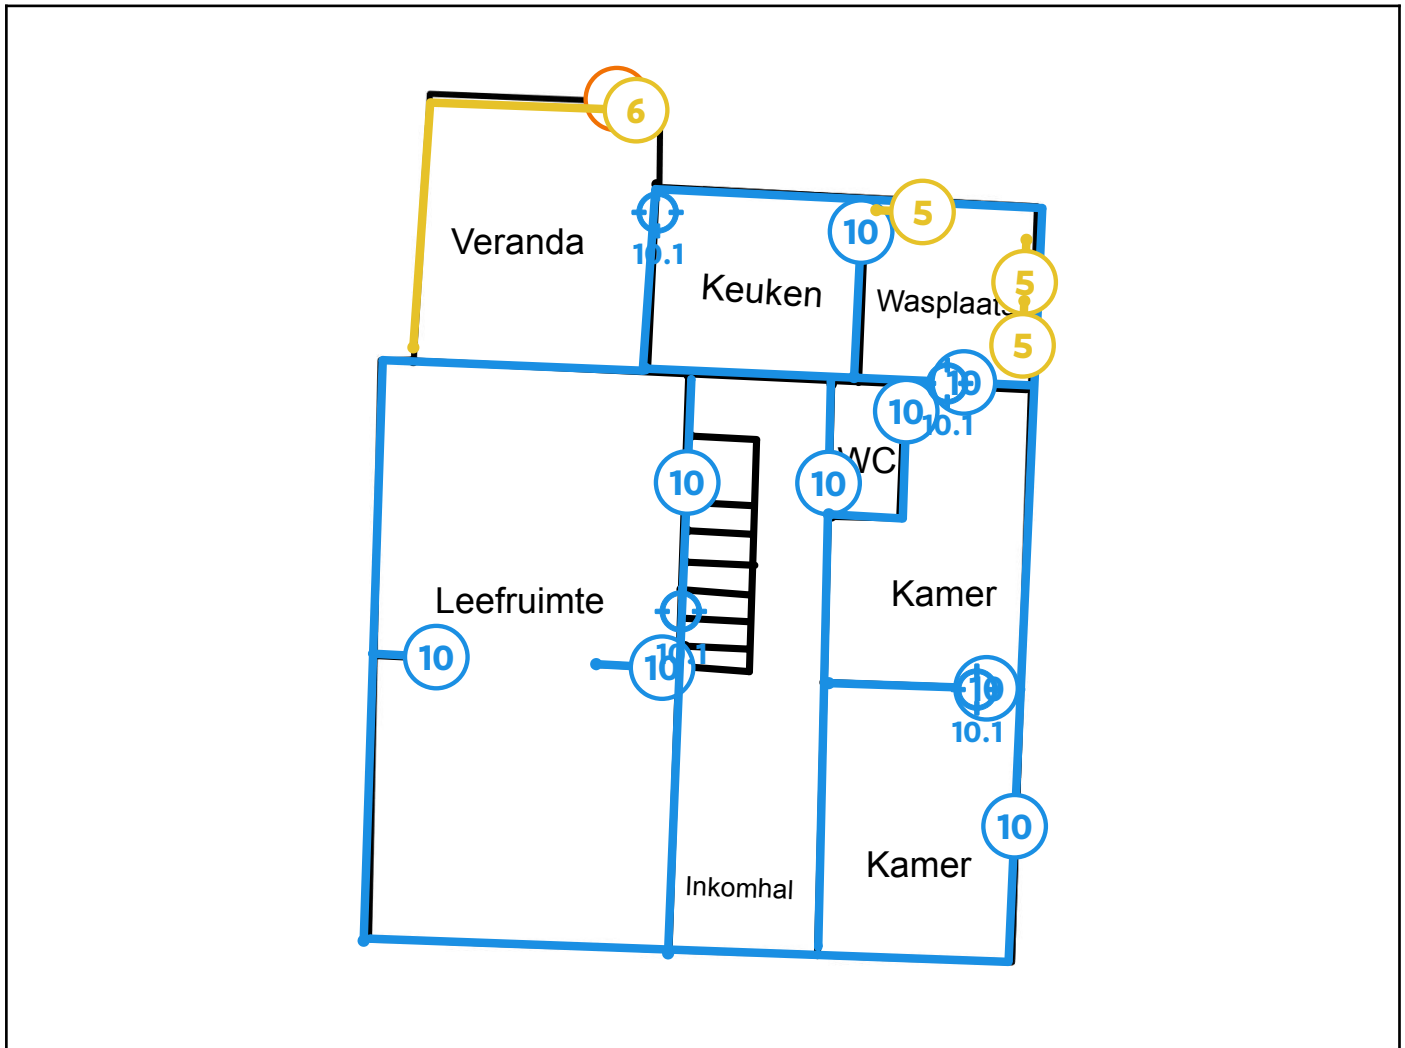
## Plan 1.2: Gelijkvloers

Beschrijving	Type	Actie
4. Glasalpaneel (deur veranda)	Asbestmateriaal	Verwijderen
5. Venstertabletten wasplaats	Asbestmateriaal	Zorgvuldig beheren
6. Mastiek (ramen veranda)	Asbestmateriaal	Zorgvuldig beheren
10. Pleister muur	Geen asbest	-
10.1 Code: MM-01	Mengmonster	-

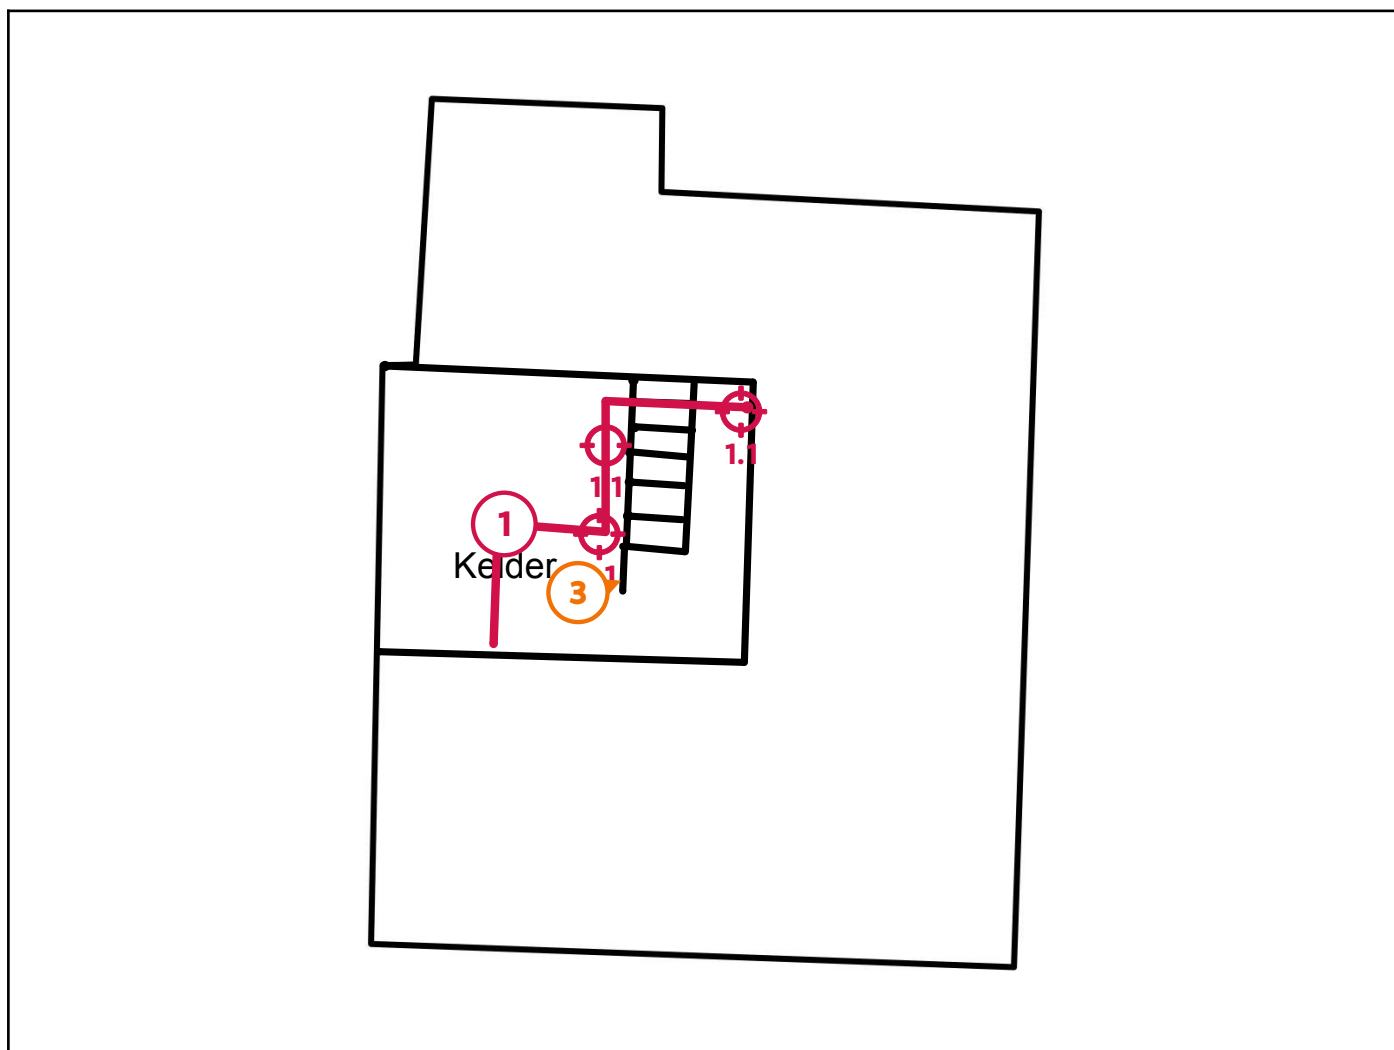
## Plan 1.3: Kelder

Beschrijving	Type	Actie
1. Leidingisolatie met gips (kelder)	Asbestmateriaal	Dringend verwijderen
1.1 Code: MM-05	Mengmonster	-
3. Bakelieten schakelaars	Asbestmateriaal	Verwijderen

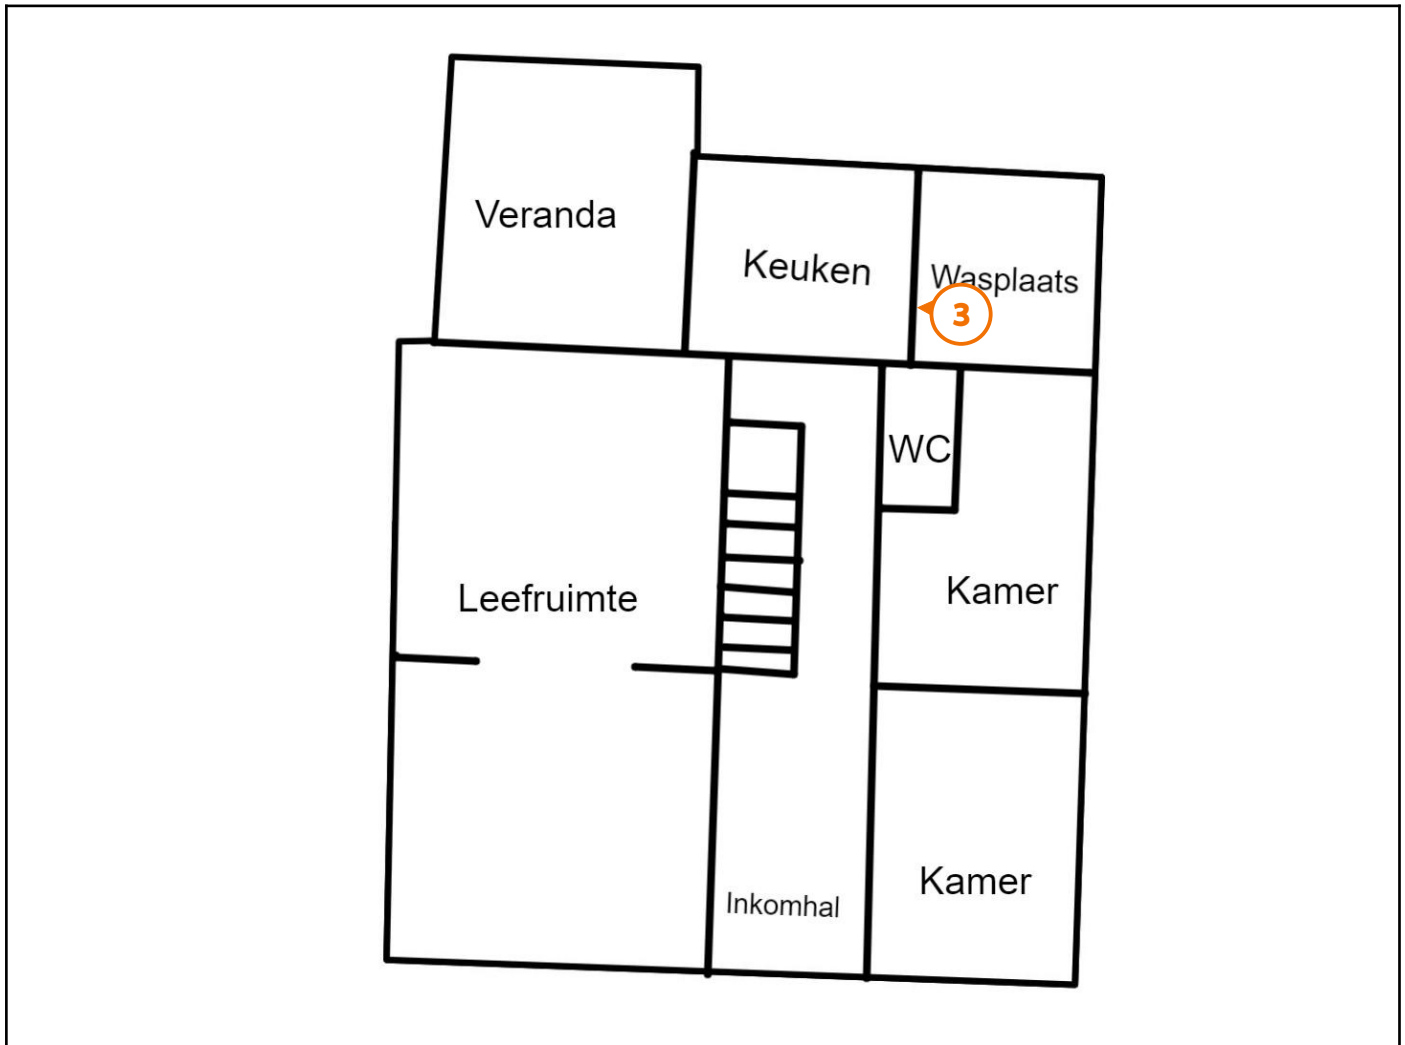
## Plan 1.6: Bakelieten schakelaar

Beschrijving	Type	Actie
3. Bakelieten schakelaars	Asbestmateriaal	<a href="#">Verwijderen</a>

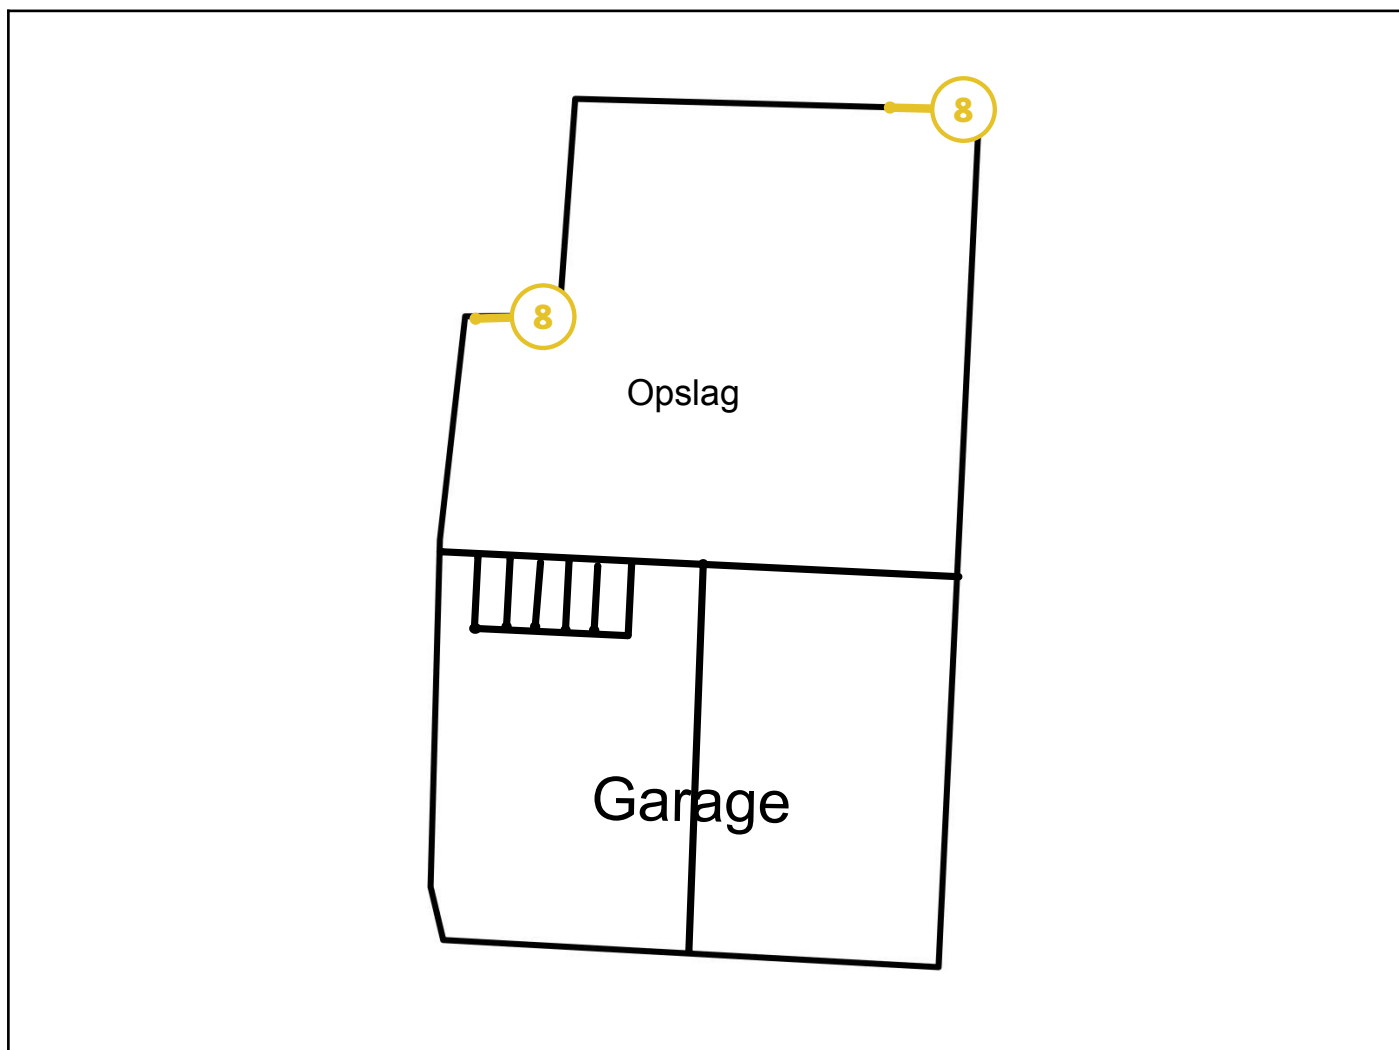
## Plan 2.1: Garage

Beschrijving	Type	Actie
8. Mastiek (oude ramen garage+ zolder)	Asbestmateriaal	Zorgvuldig beheren

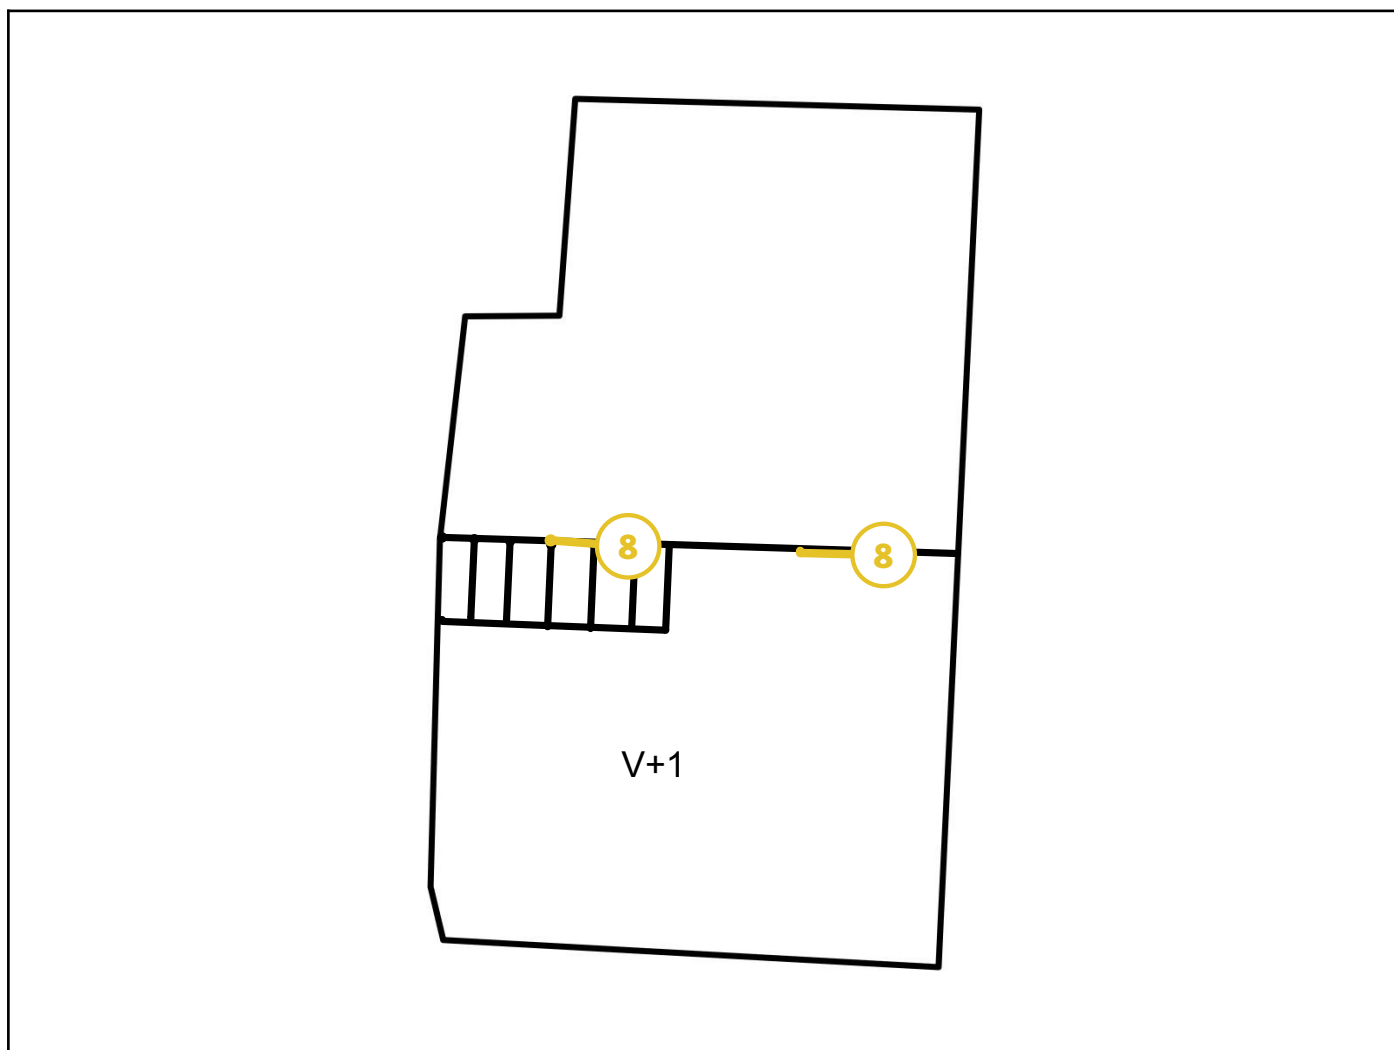
## Plan 2.2: V+1 garage

Beschrijving	Type	Actie
8. Mastiek (oude ramen garage+ zolder)	Asbestmateriaal	Zorgvuldig beheren
