# Asbestinventarisatetest

Gruitroderkiezel 227, 3960 Bree

Attestnummer : 20250817-000054.000

Uitgegeven op : 17.08.2025

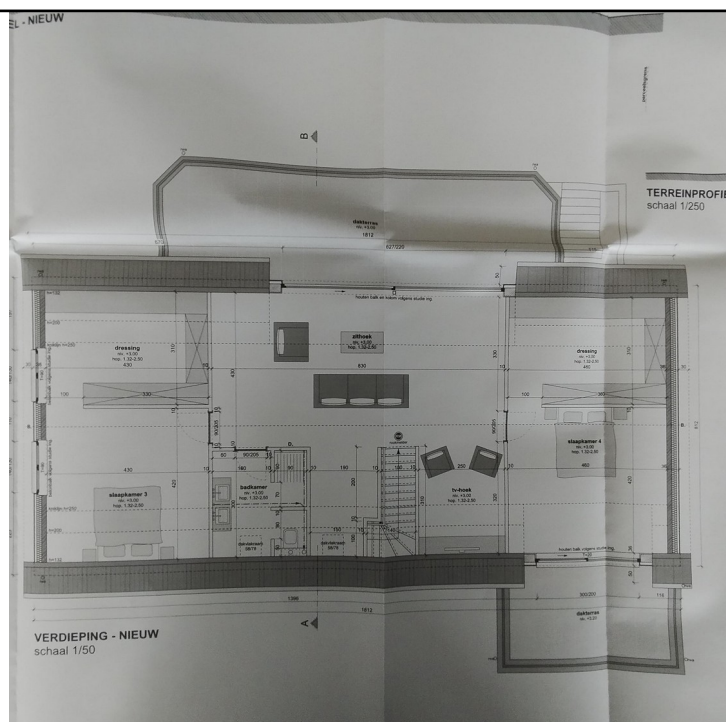
## Plan 1.3: V+1 : DIV

Dichting Alle ramen = niet verdacht

Beschrijving	Type	Actie
10. Dichting niet verdacht (visueel vastgesteld)	Advies	-

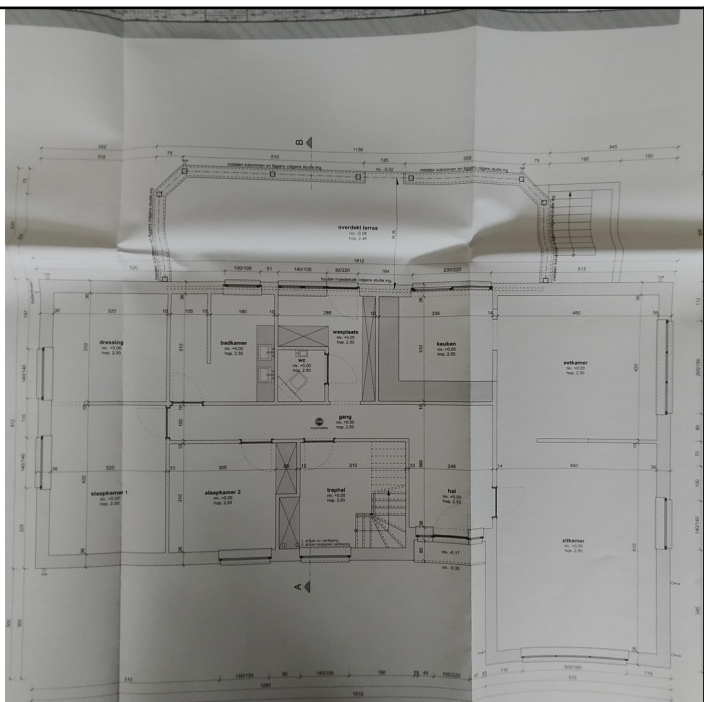
## Plan 1.6: GLV : DIV

Dichting alle ramen/deuren = niet verdacht.

Beschrijving	Type	Actie
10. Dichting niet verdacht (visueel vastgesteld)	Advies	-

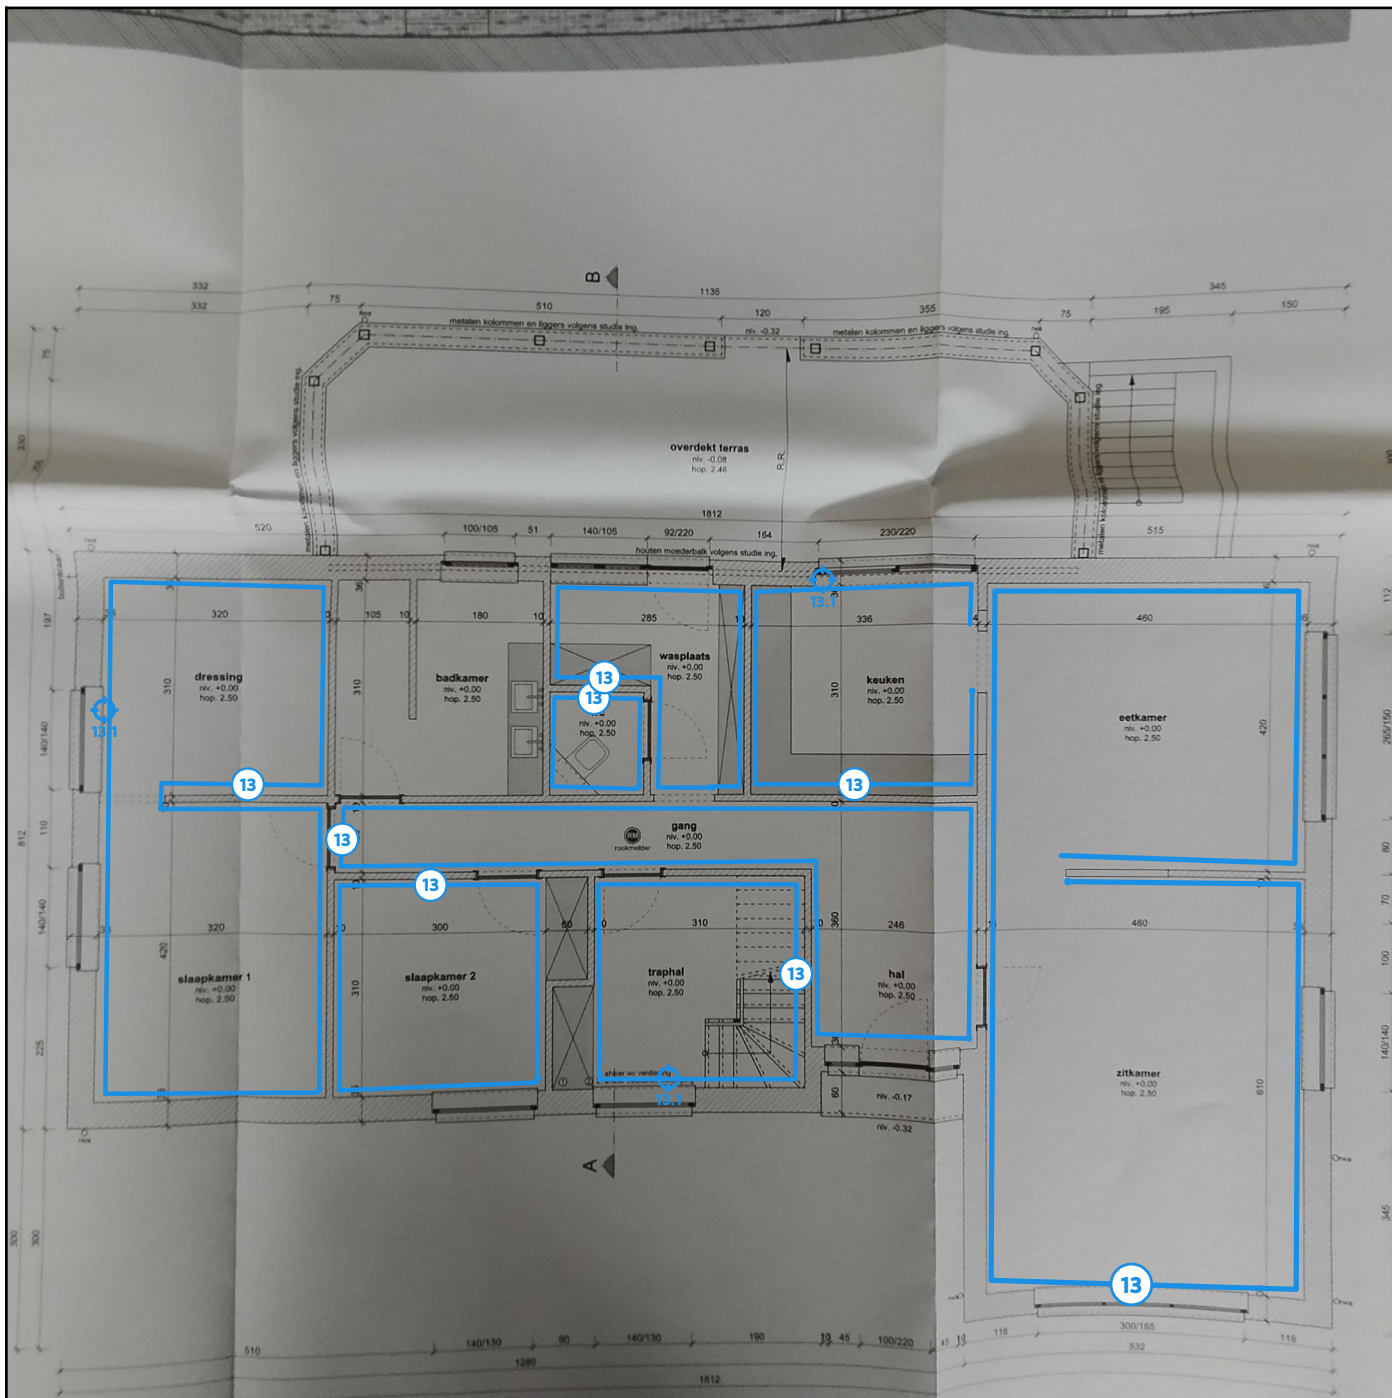
# Plan 1.7: GLV : Muren

Beschrijving	Type	Actie
13. Muurpleister	Geen asbest	-
13.1 Code: Muren	Mengmonster	-

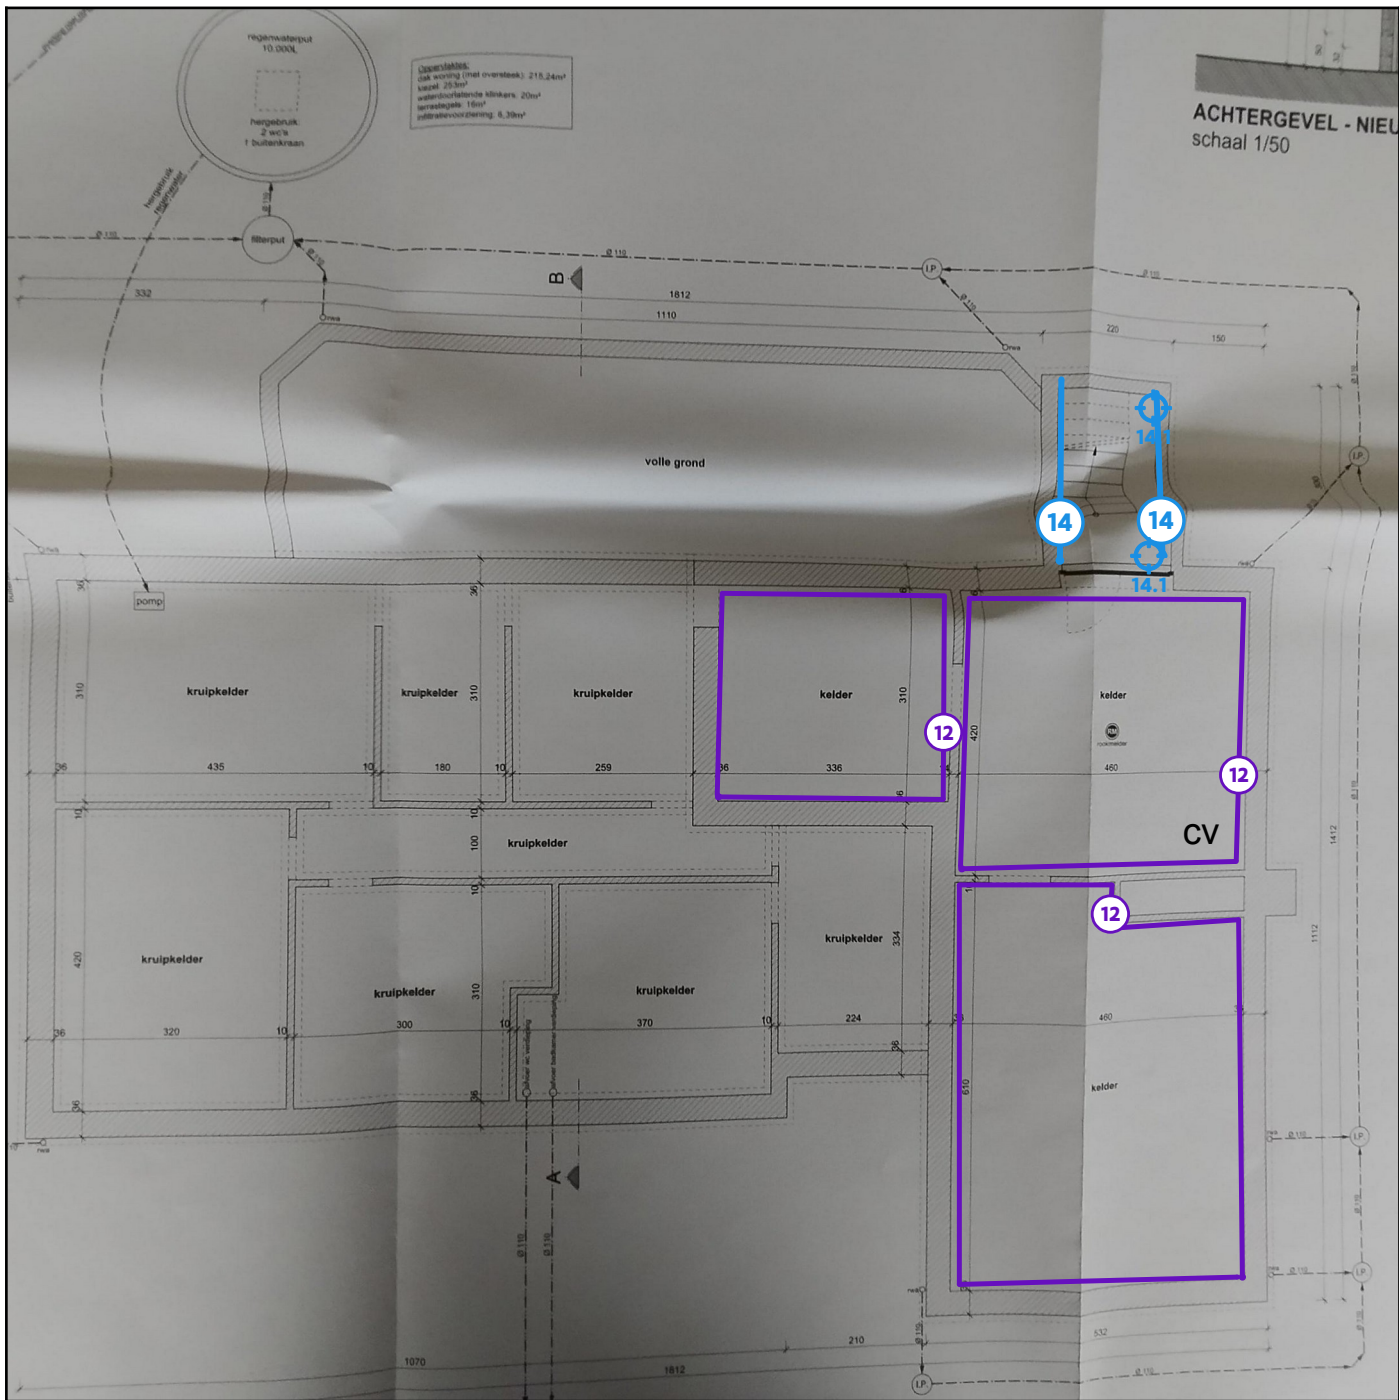
# Plan 1.10: Kelder : Muren

Beschrijving	Type	Actie
12. Muren - kelder	Advies	-
14. Cementering	Geen asbest	-
14.1 Code: Cementering	Mengmonster	-
