# Asbestinventarisatetest

Groenstraat 3, 3960 Bree

Attestnummer : **20260627-000047.000**

Uitgegeven op : **27.06.2026**

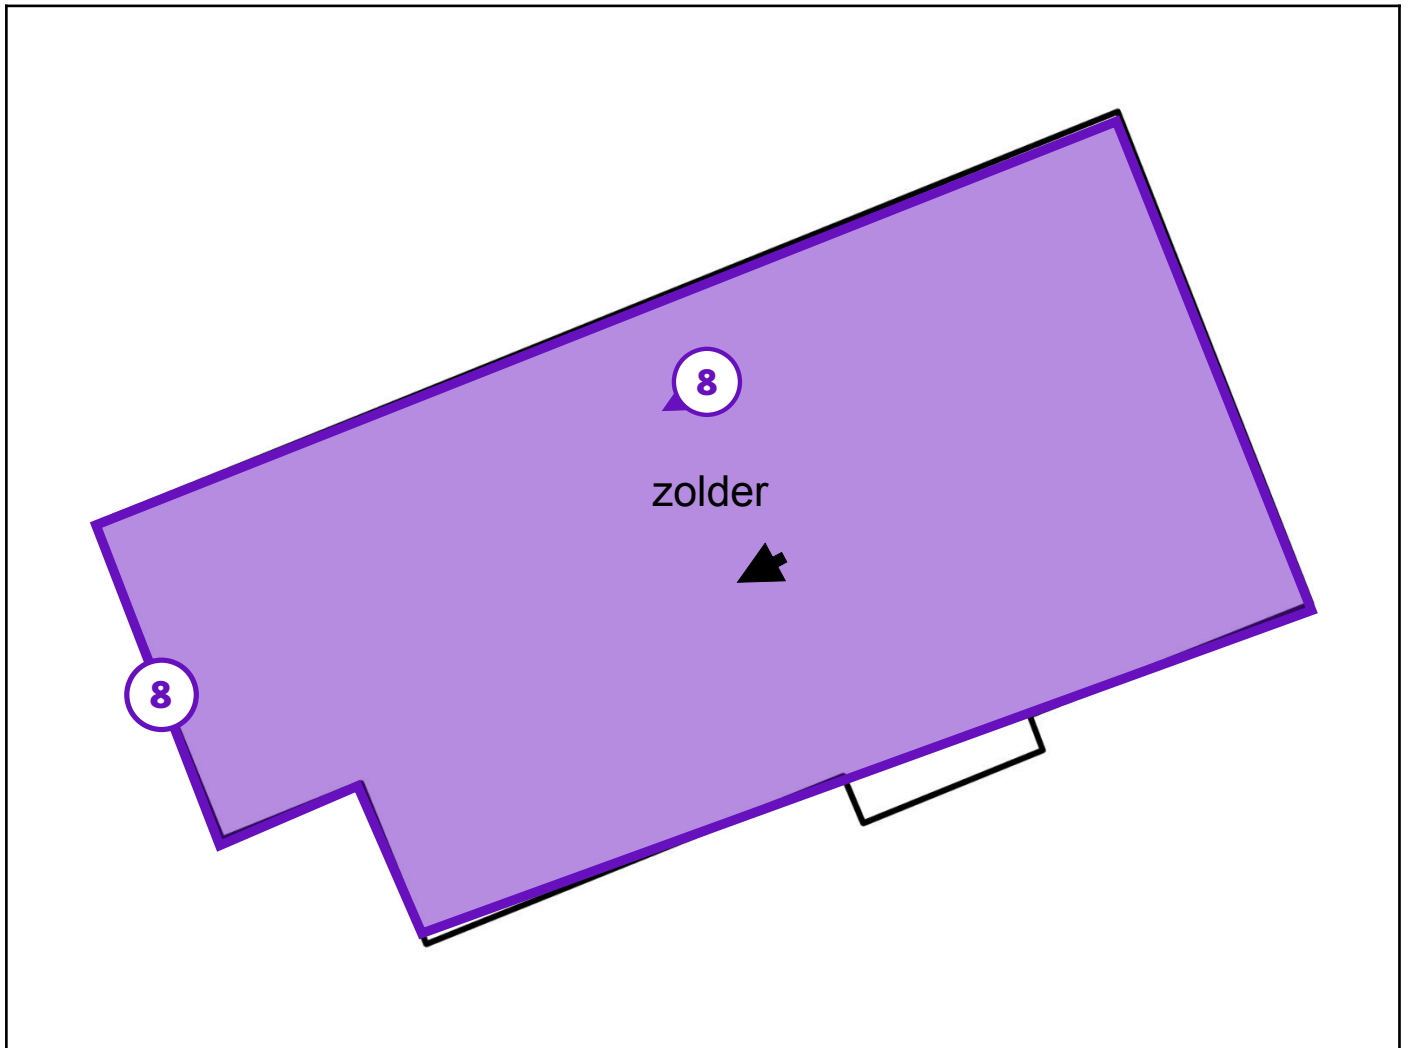
## Plan 1.2: zolder

| Beschrijving | Type | Actie |
|---|---|---|
| 8. Onderdak van de woning is uit doek | Overige ruimte of materiaal | - |

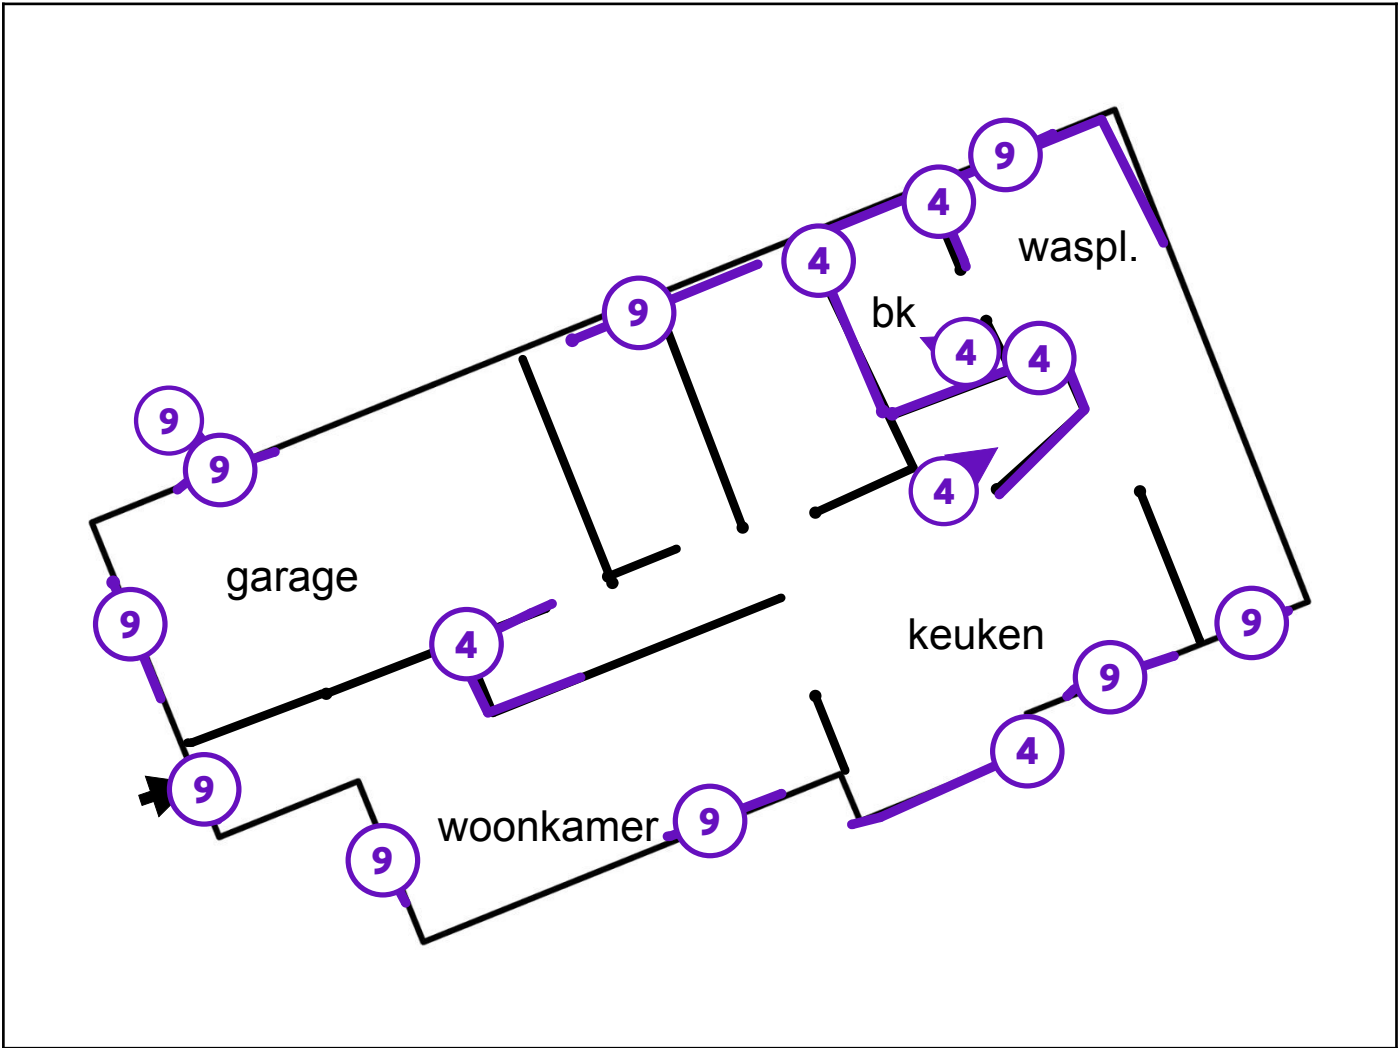
# Plan 1.5: nv0 kopie

| Beschrijving | Type | Actie |
|---|---|---|
| 9. siliconen ramen | Overige ruimte of materiaal | - |
