Asbestinventarisatetest

Nedergemlaan 23, 1980 Zemst

Attestnummer : 20240709-000408.000

Uitgegeven op : 09.07.2024

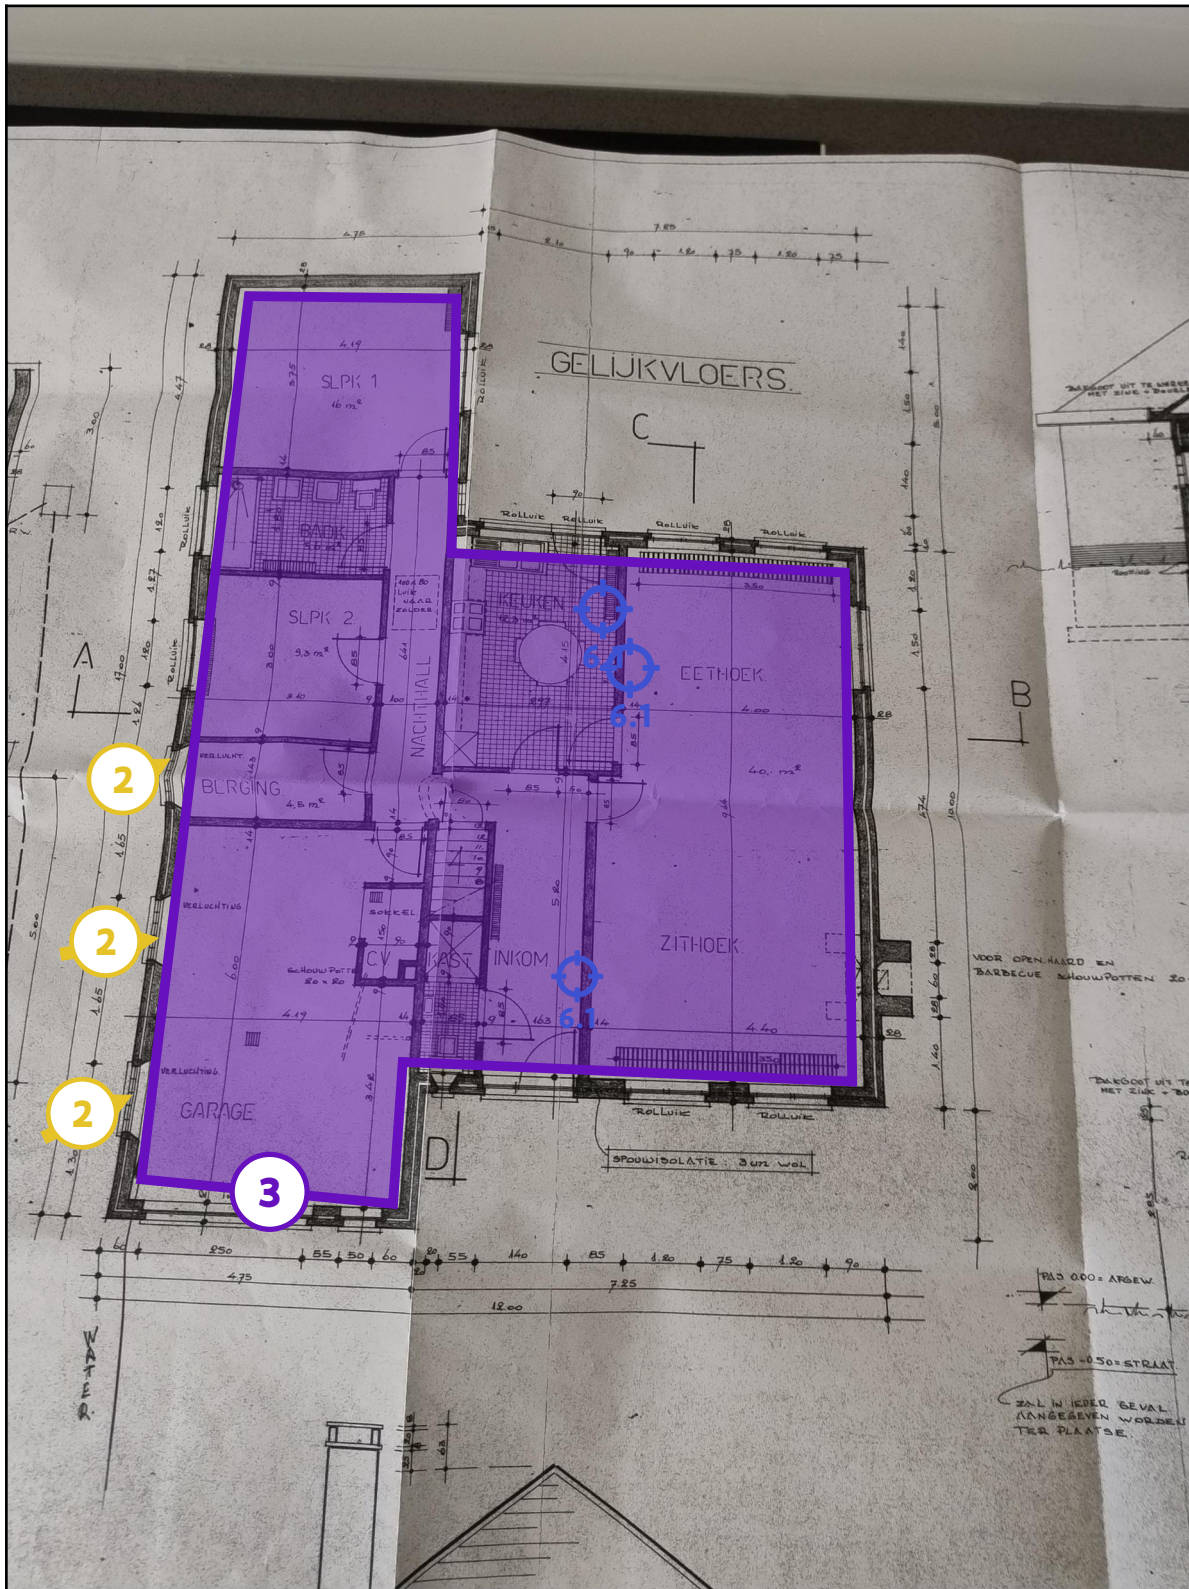
Plan 1.2: Gelijkvloers

2. Venstertablet	Asbestmateriaal	Zorgvuldig beheren
3. Plafonds	Advies	-
6. Mengmonster Muren	Geen asbest	-
6.1 Code: NEEP 1 MM	Mengmonster	-

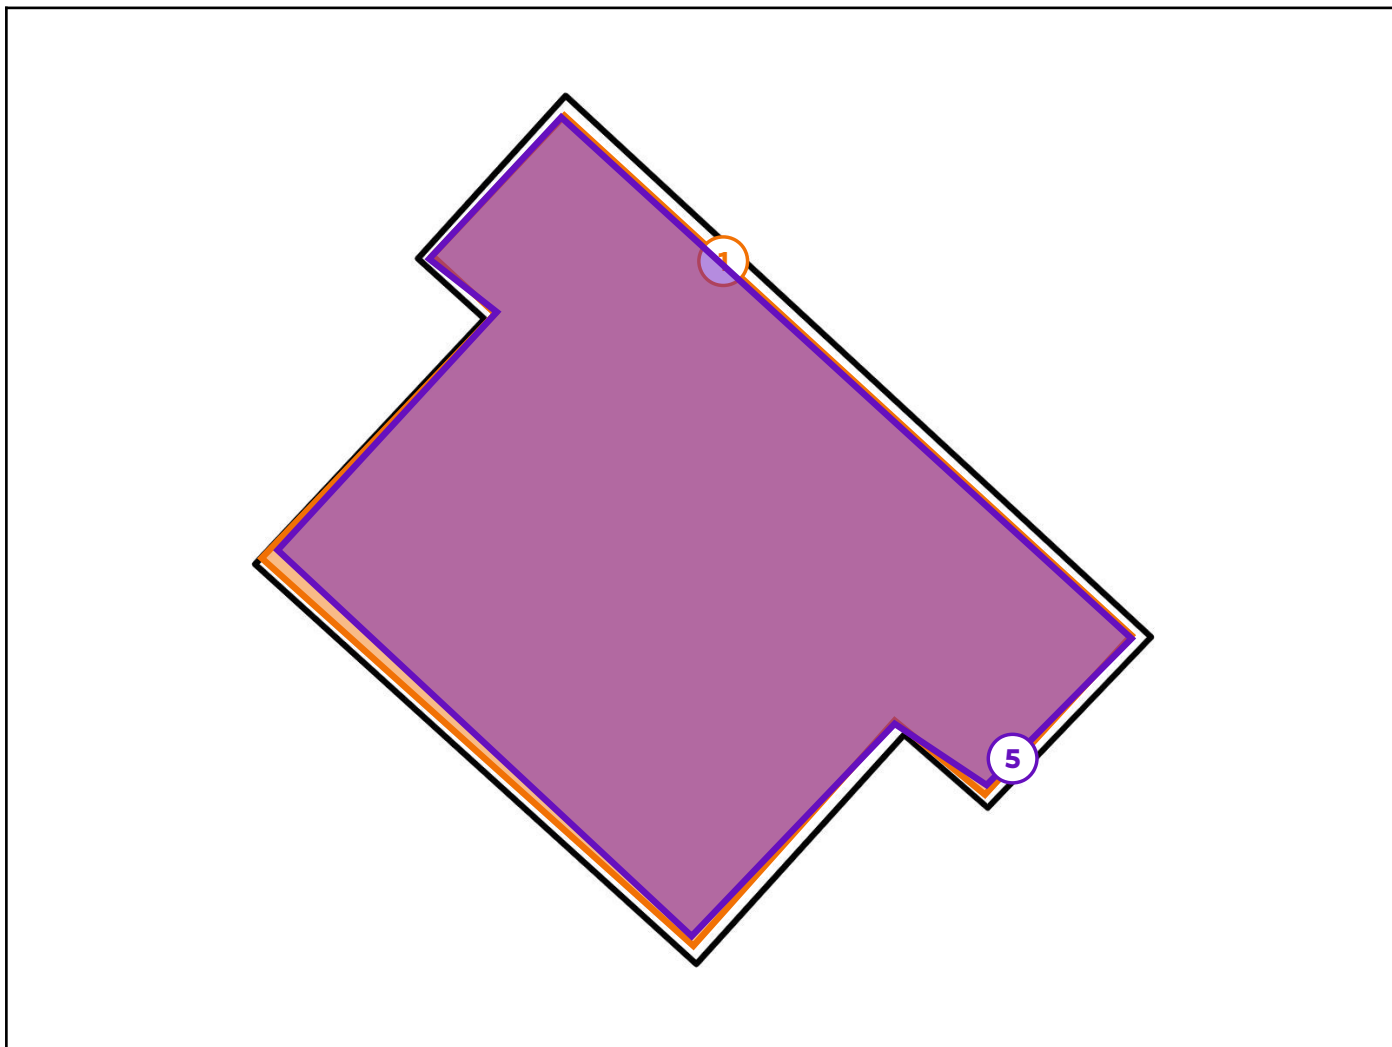
Plan 1.4: Hoofdgebouw plan

Beschrijving	Type	Actie
1. Dak woning	Asbestmateriaal	Verwijderen
5. Onderdak woning	Advies	-

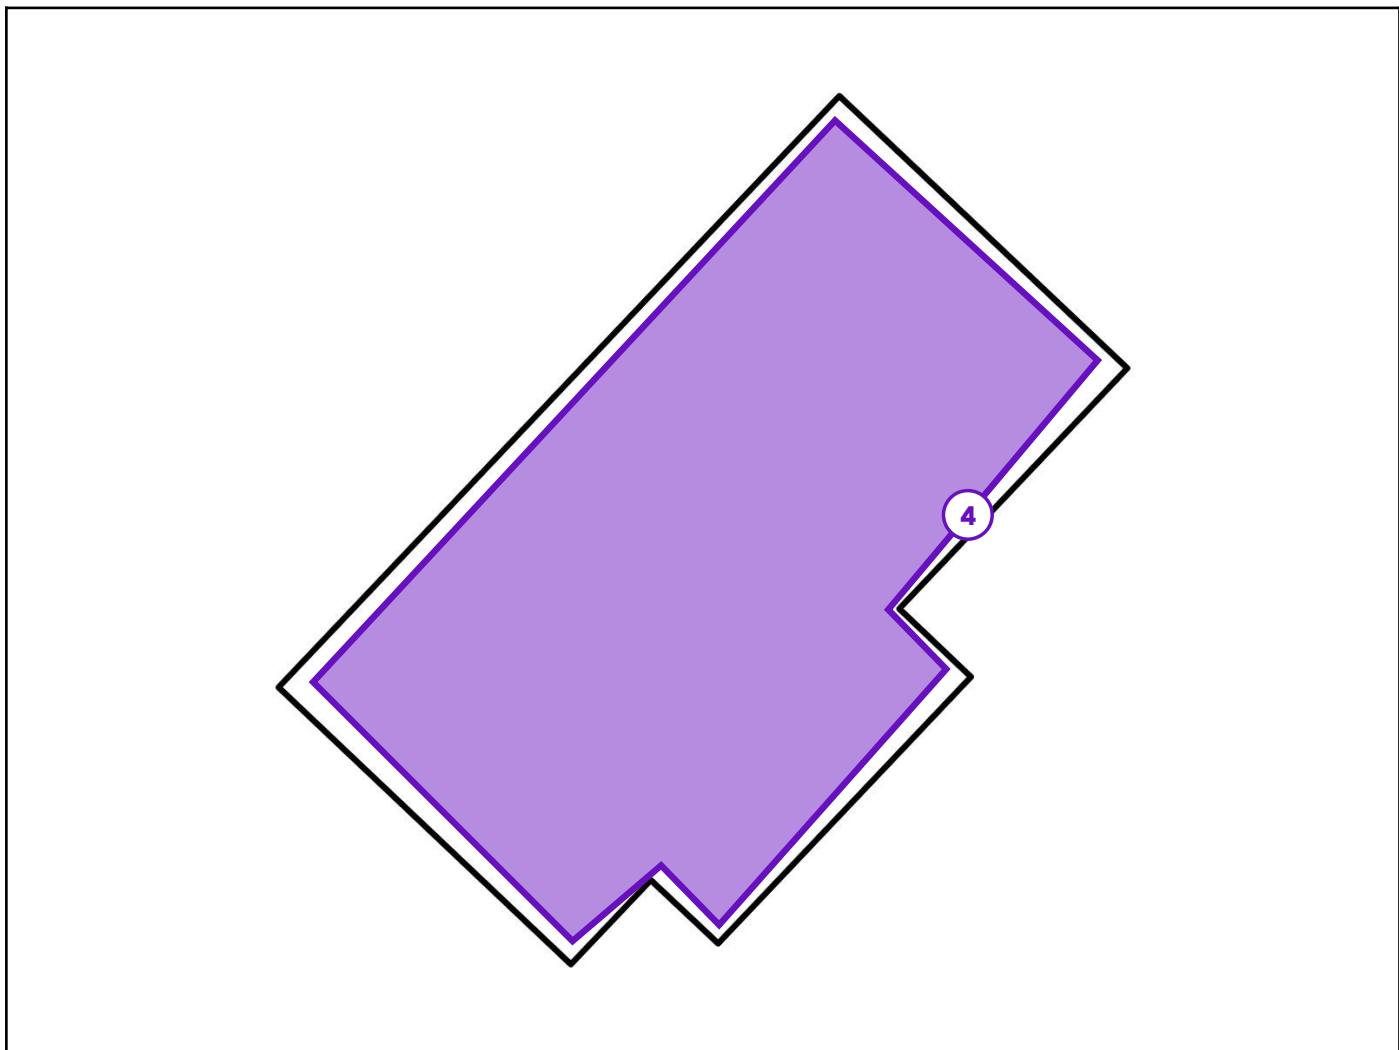
Plan 2.1: Bijgebouw plan

Beschrijving	Type	Actie
4. Dak tuinhuis	Advies	-
