Asbestinventarisatetest

Broekstraat 5, 1840 Londerzeel

Attestnummer : 20240924-000175.000

Uitgegeven op : 24.09.2024

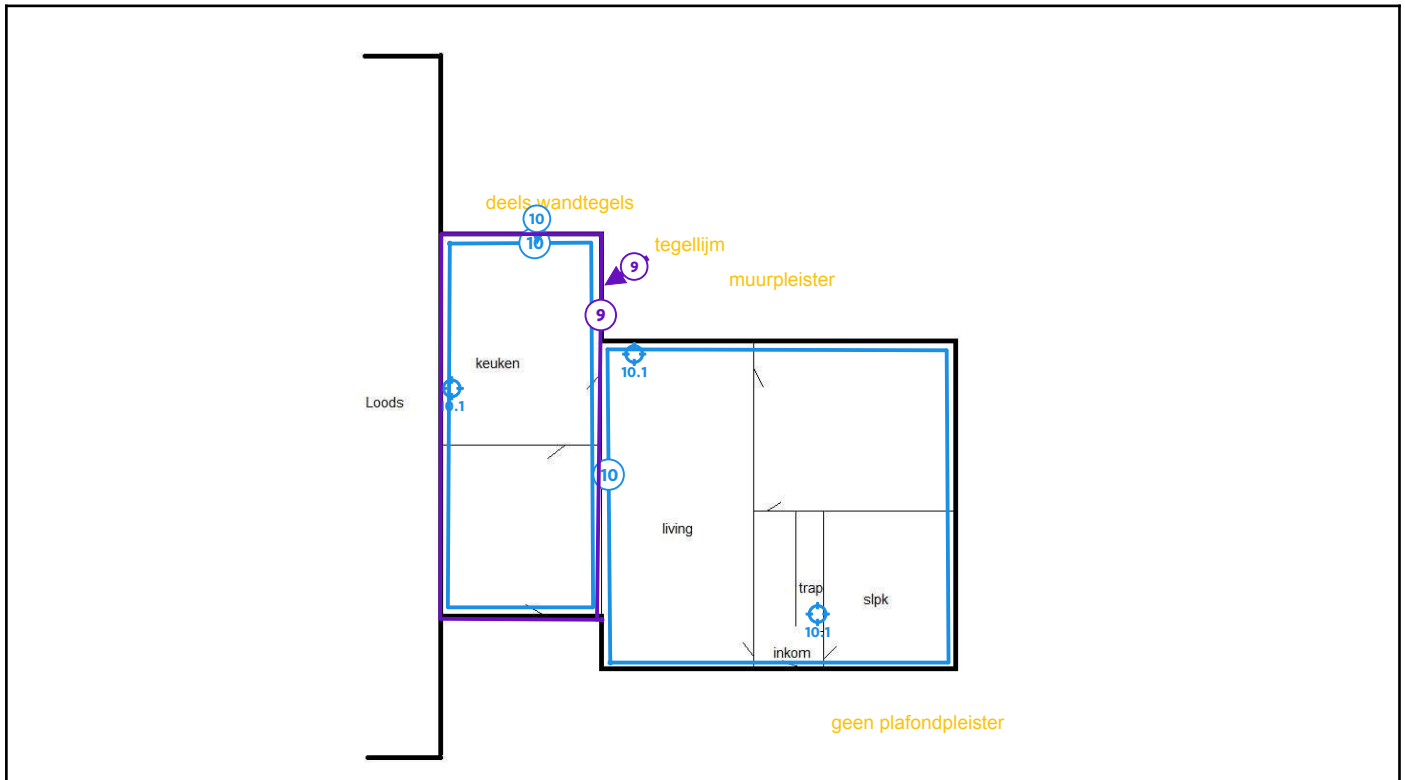
Plan 1.1: Schets woning glv

Beschrijving	Type	Actie
8. plafonds	Advies	-
9. tegellijm faience	Advies	-
10. muurpleister	Geen asbest	-
10.1 Code: 001	Mengmonster	-

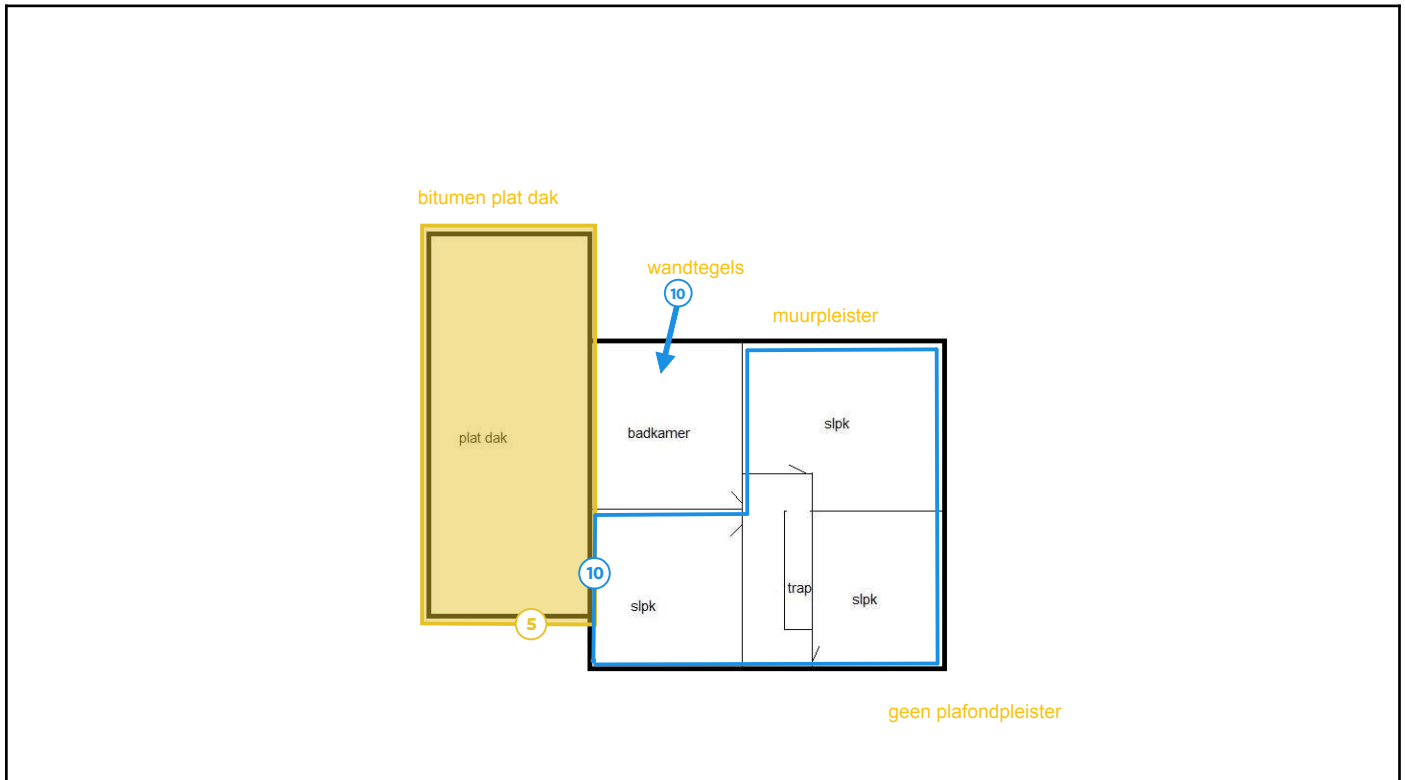
Plan 1.2: Schets woning +1

Beschrijving	Type	Actie
5. bitumen plat dak	Asbestmateriaal	Zorgvuldig beheren
8. plafonds	Advies	-
10. muurpleister	Geen asbest	-

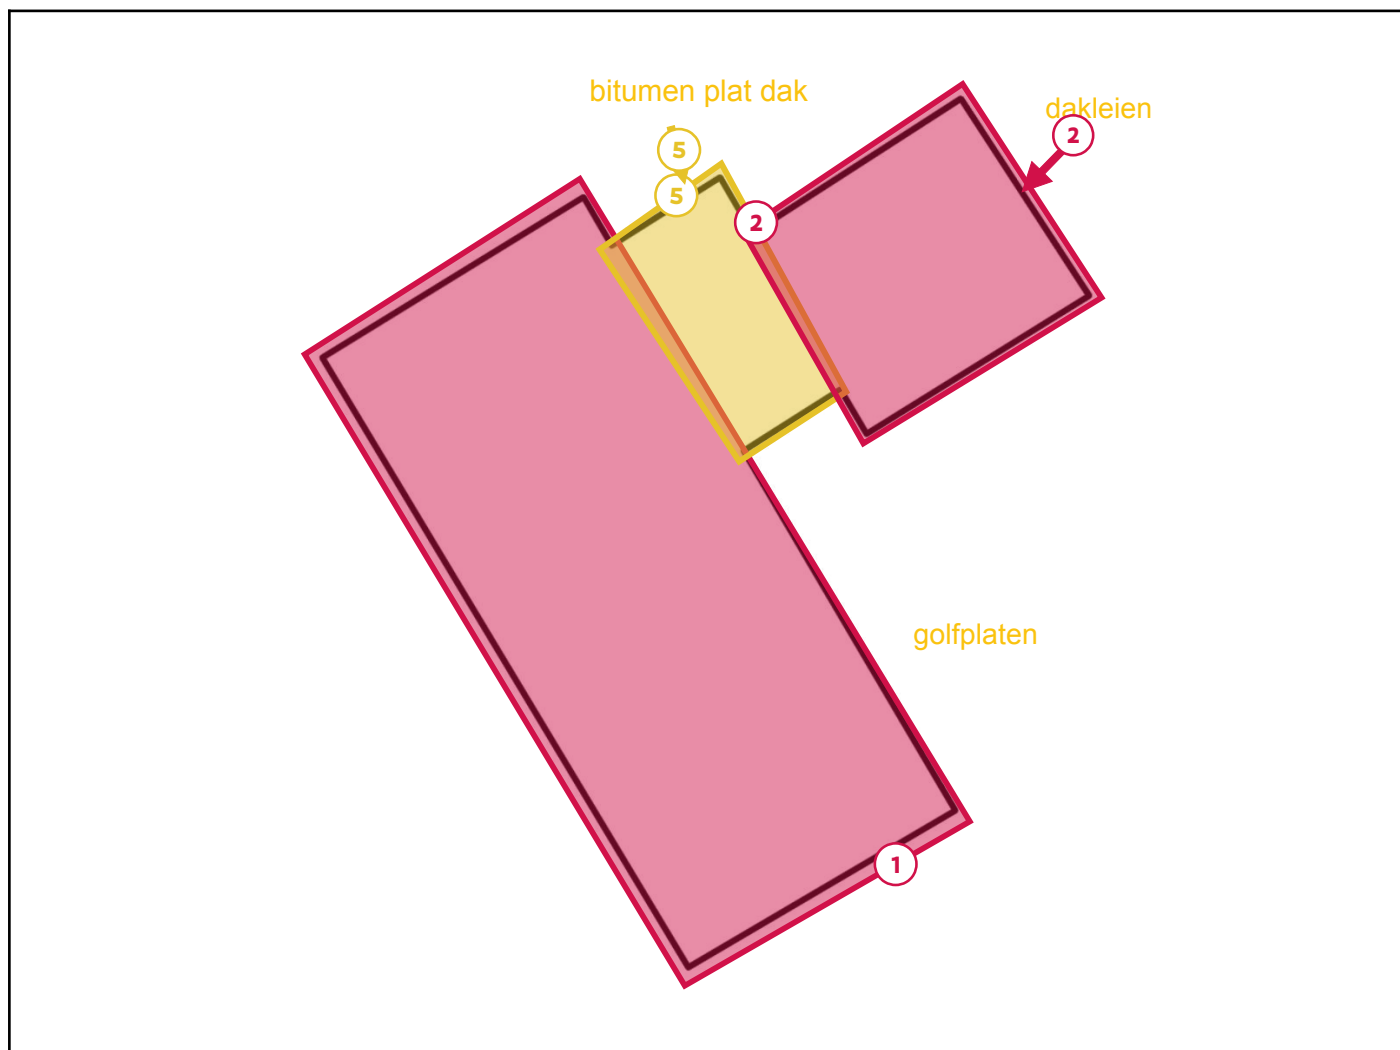
Plan 1.3: Woning en loods plan

Beschrijving	Type	Actie
1. golflaten	Asbestmateriaal	Dringend verwijderen
2. dakleien	Asbestmateriaal	Dringend verwijderen
5. bitumen plat dak	Asbestmateriaal	Zorgvuldig beheren

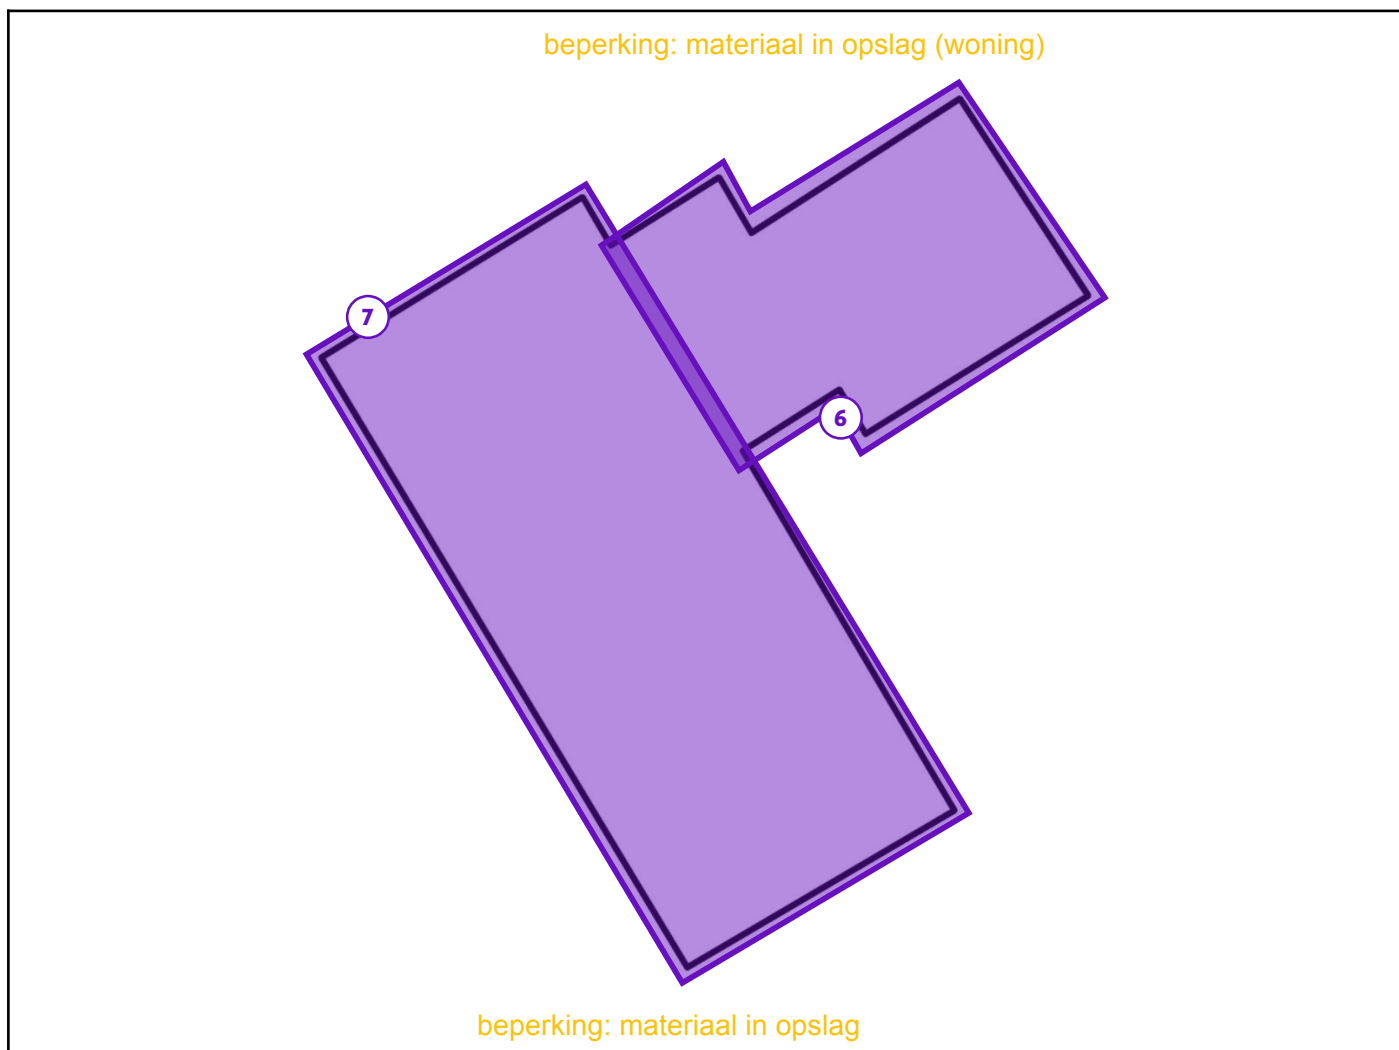
Plan 1.4: Woning en loods plan

Beschrijving	Type	Actie
6. materiaal in opslag woning	Beperking	-
7. materiaal in opslag stallen en loods	Beperking	-

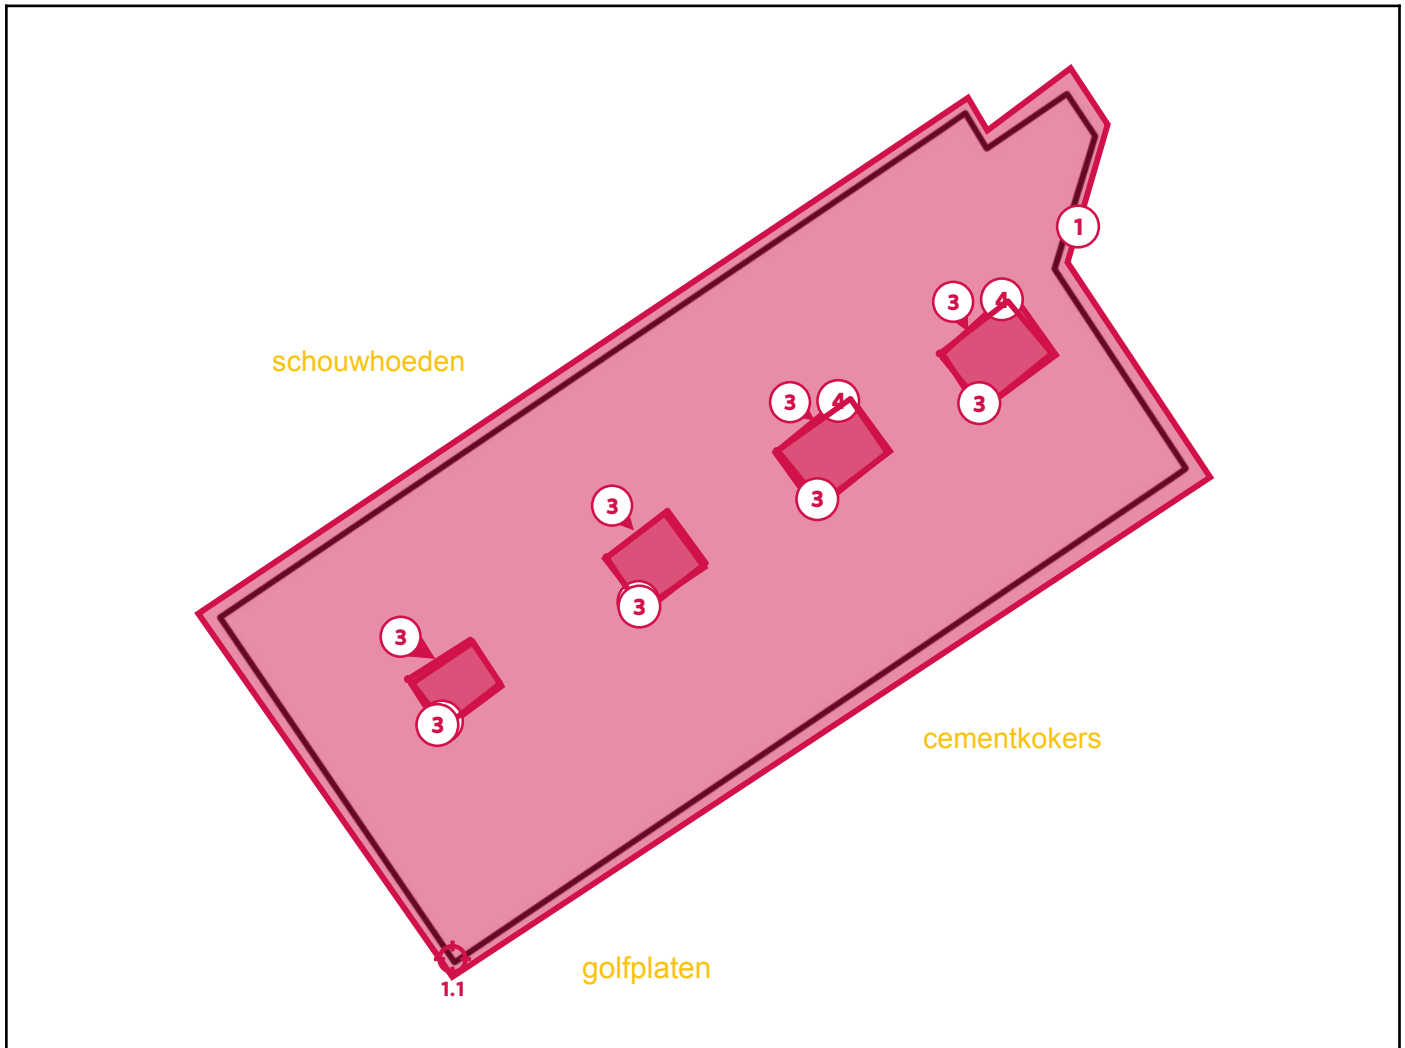
Plan 3.1: Stal 1 plan

Beschrijving	Type	Actie
1. golfplaten	Asbestmateriaal	Dringend verwijderen
1.1 Code: 002	Puntmonster	-
3. Ventilatiekokers (stallen)	Asbestmateriaal	Dringend verwijderen
4. schouwhoed	Asbestmateriaal	Dringend verwijderen

- Eenvoudige handelingen: mag via doe-het-zelf of door werknemer(s) met opleidingsattest eenvoudige handelingen
De kokers kunnen voorzichtig losgebeiteld worden, extra bevochtigen om stof te voorkomen + dragen van de nodige beschermingsmiddelen (mondmasker ffp3, handschoenen, tyvec) Bij de gemeente/containerpark afsluitzakken halen om dubbel in te pakken en af te voeren naar het containerpark als hechtgebonden asbestafval.

- Eenvoudige handelingen: mag via doe-het-zelf of door werknemer(s) met opleidingsattest eenvoudige handelingen
De schouwhoed kan voorzichtig losgebeiteld worden, extra bevochtigen om stof te voorkomen + dragen van de nodige beschermingsmiddelen (mondmasker ffp3, handschoenen, tyvec) Bij de gemeente/containerpark afsluitzakken halen om dubbel in te pakken en af te voeren naar het containerpark als hechtgebonden asbestafval.

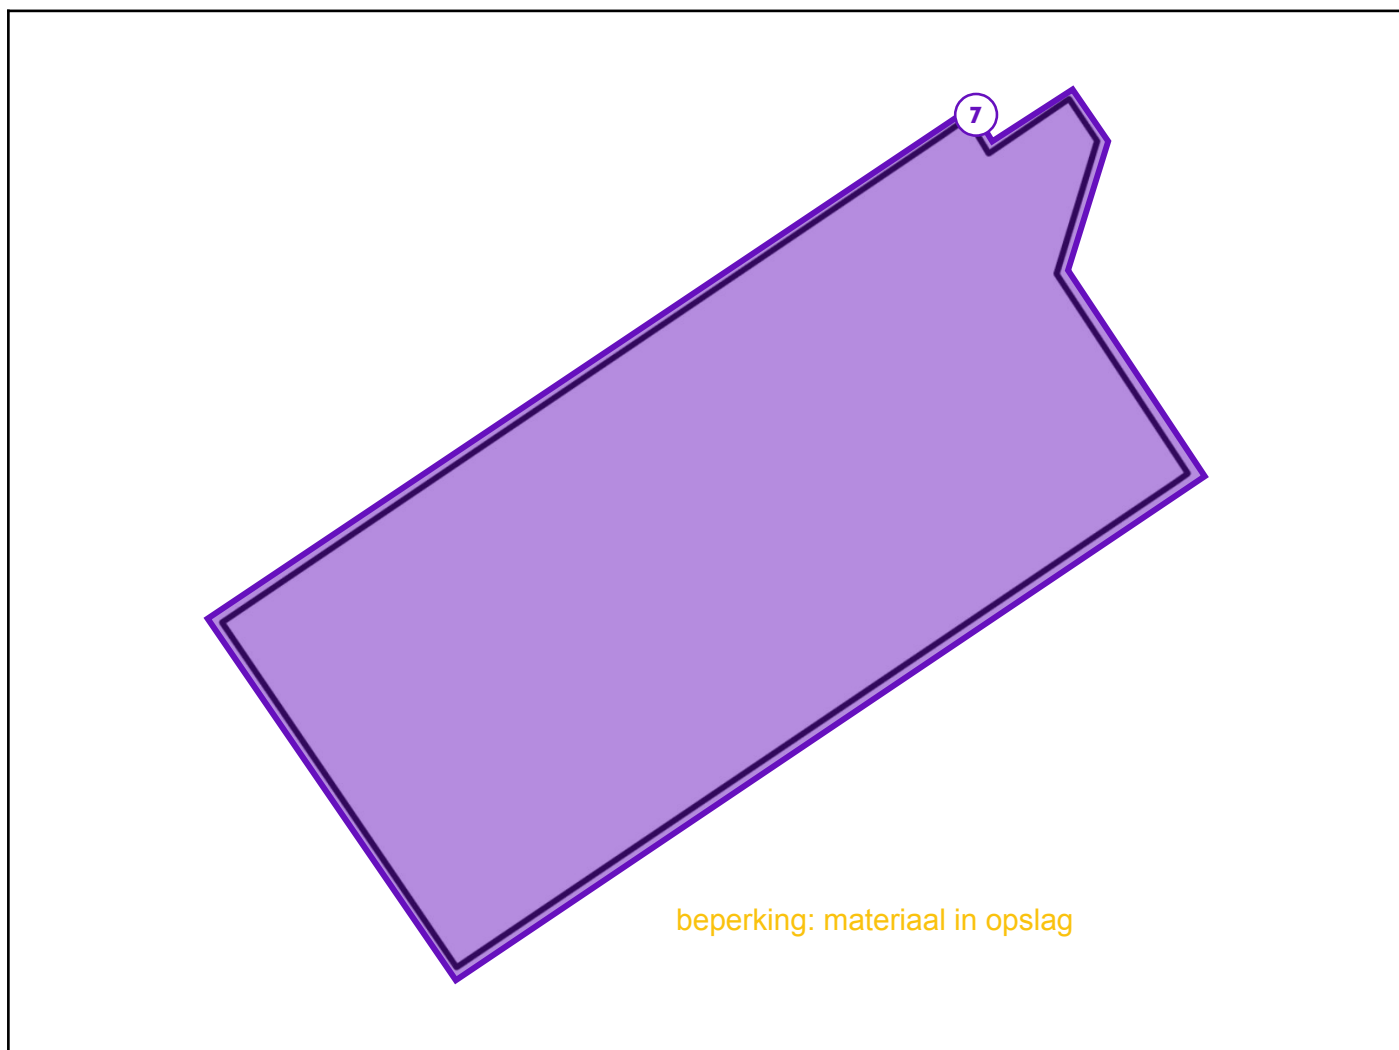
Plan 3.2: Stal 1 plan

Beschrijving	Type	Actie
7. materiaal in opslag stallen en loods	Beperking	-

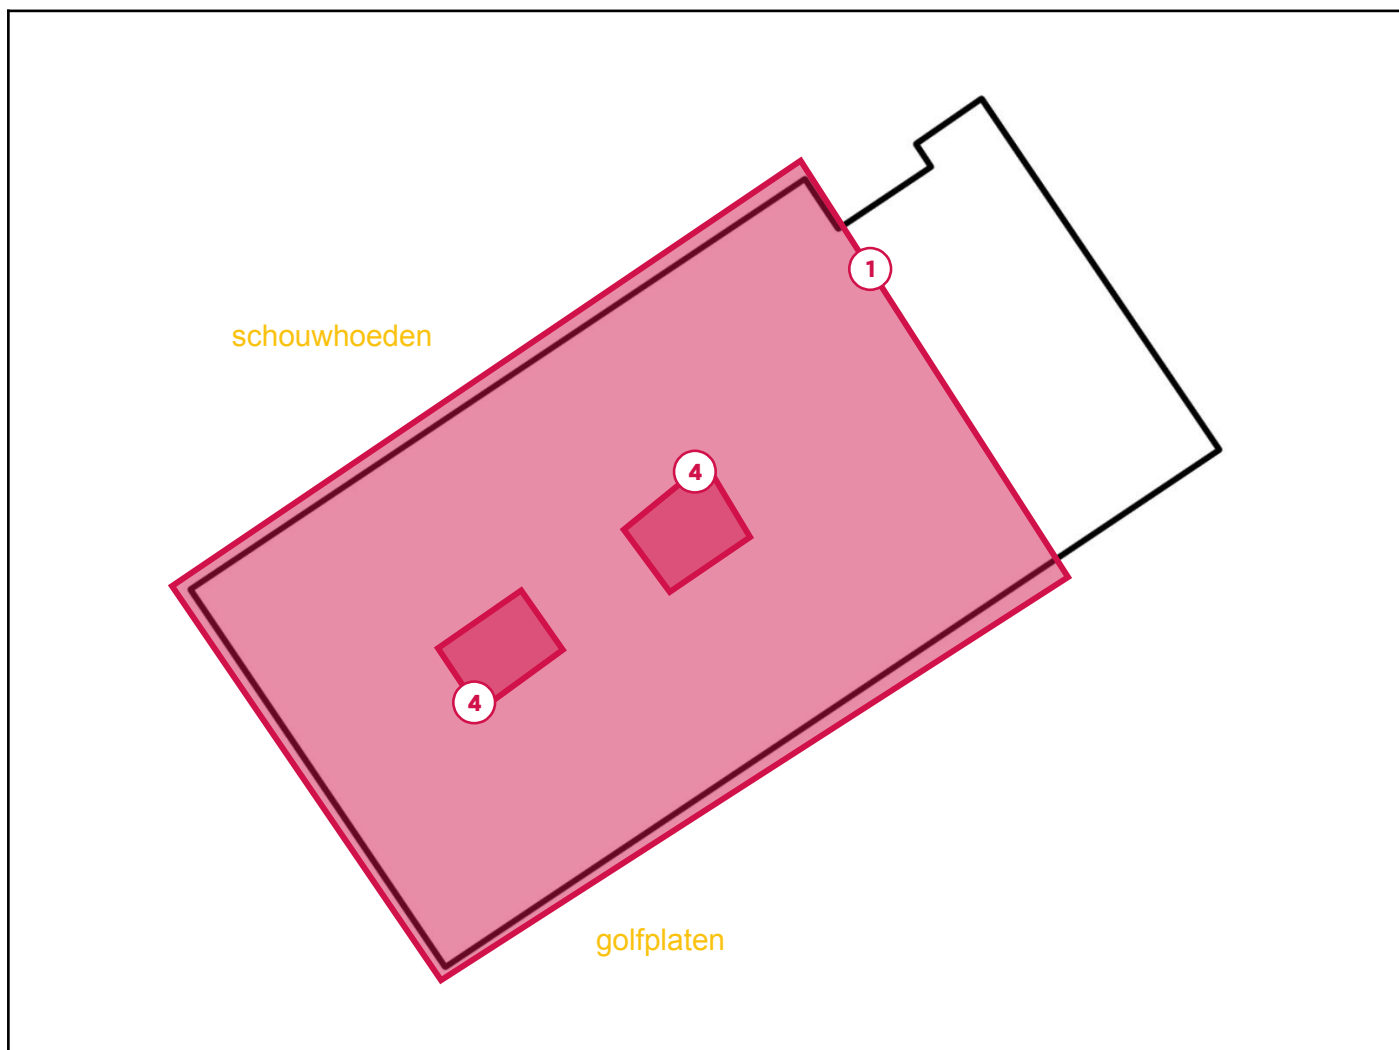
Plan 4.1: Stal 2 plan

Beschrijving	Type	Actie
1. golfplaten	Asbestmateriaal	Dringend verwijderen
4. schouwhoed	Asbestmateriaal	Dringend verwijderen

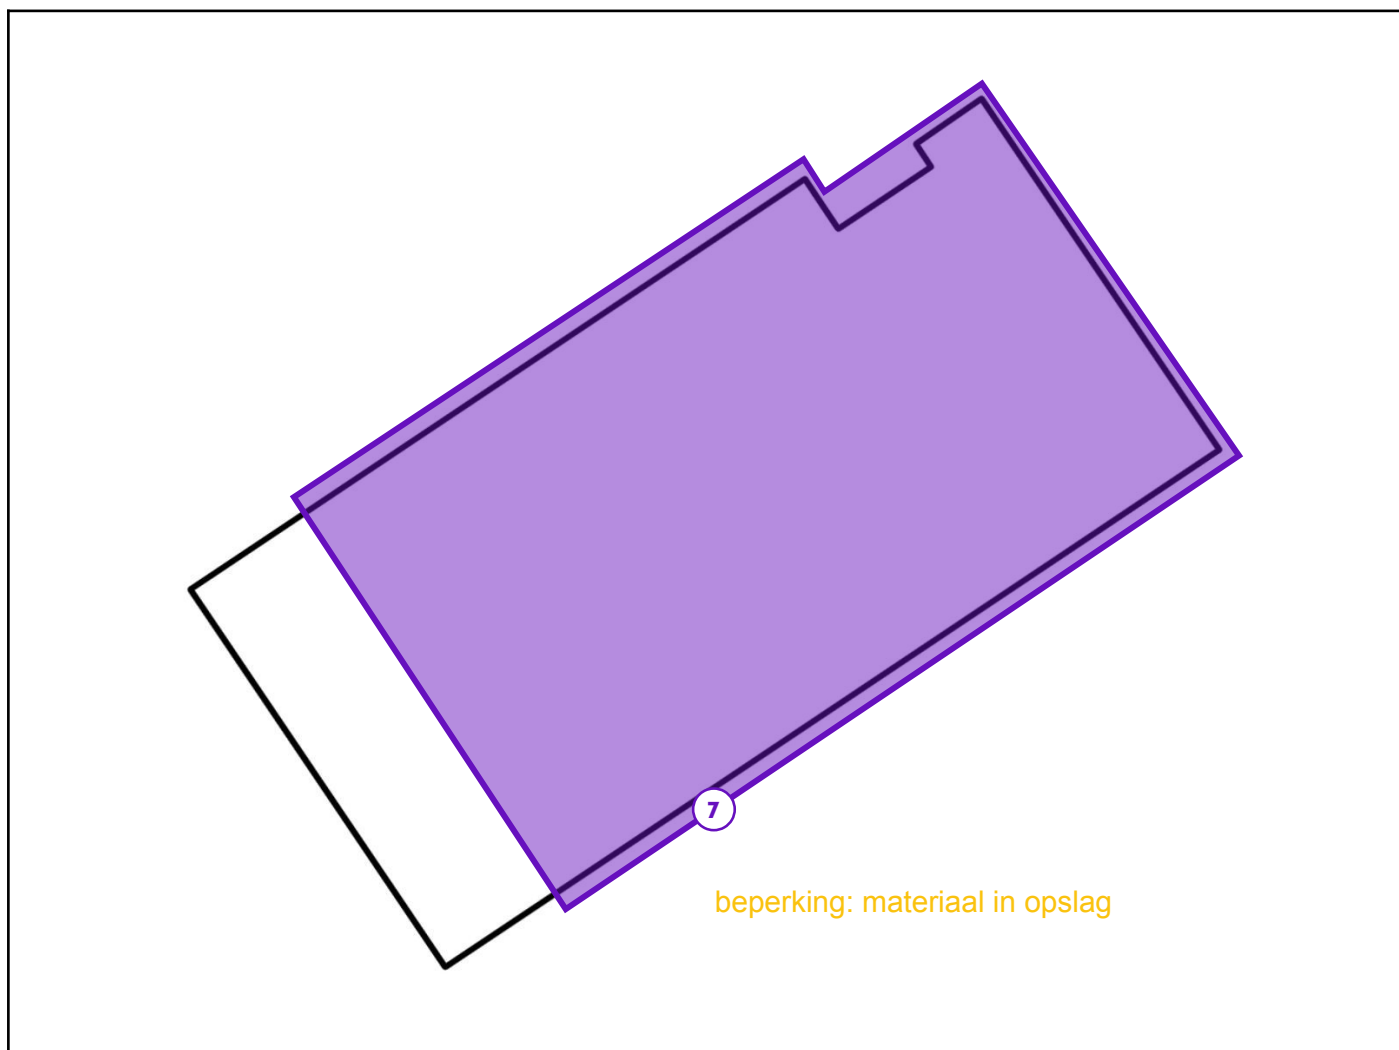
Plan 4.2: Stal 2 plan

Beschrijving	Type	Actie
7. materiaal in opslag stallen en loods	Beperking	-
