# Asbestinventarisatetest

Van Akenstraat 26, 1850 Grimbergen

Attestnummer : 20231017-000480.000

Uitgegeven op : 17.10.2023

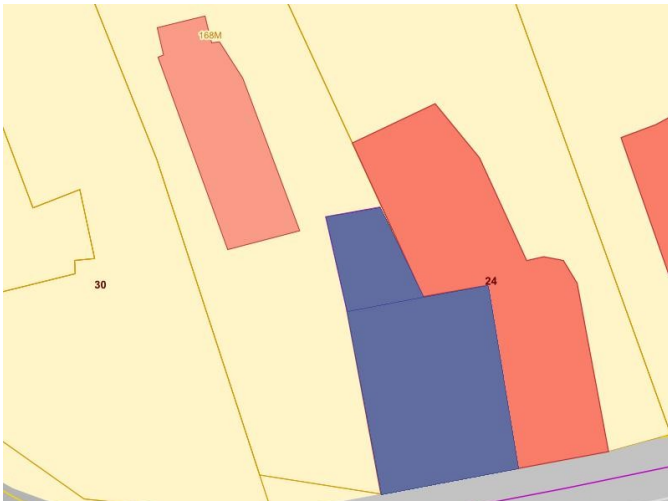
## Zone 1: Woning

Tijdens de inspectie vastgesteld:

**1 Asbestmateriaal**

**2 Geen asbest**

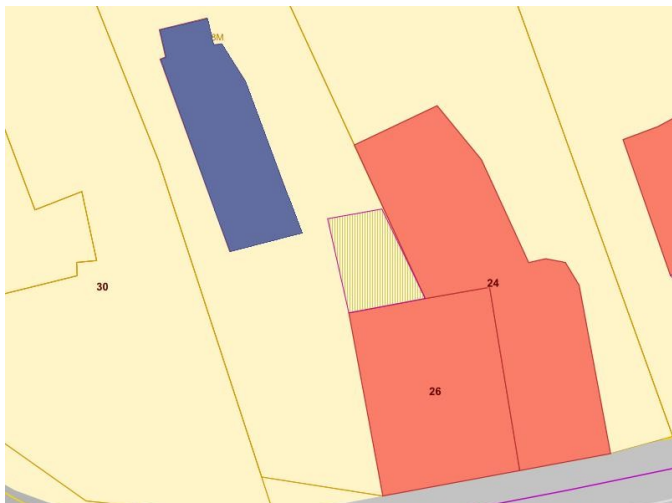
## Zone 2: Garage

Tijdens de inspectie vastgesteld:

### 2 Asbestmaterialen

Ondervloer afdekken, golfplaten voorzichtig verwijderen, extra fixeren, niet breken, niet gooien, onmiddellijk verpakken of voorzichtig in container met asbestbag plaatsen. De constructiebalken zullen ook gereinigd worden met vochtige doeken en een stofzuiger met absoluutfilter.
