Asbestinventarisatetest

't Vlietje 9, 2800 Mechelen

Attestnummer : 20221228-000307.000

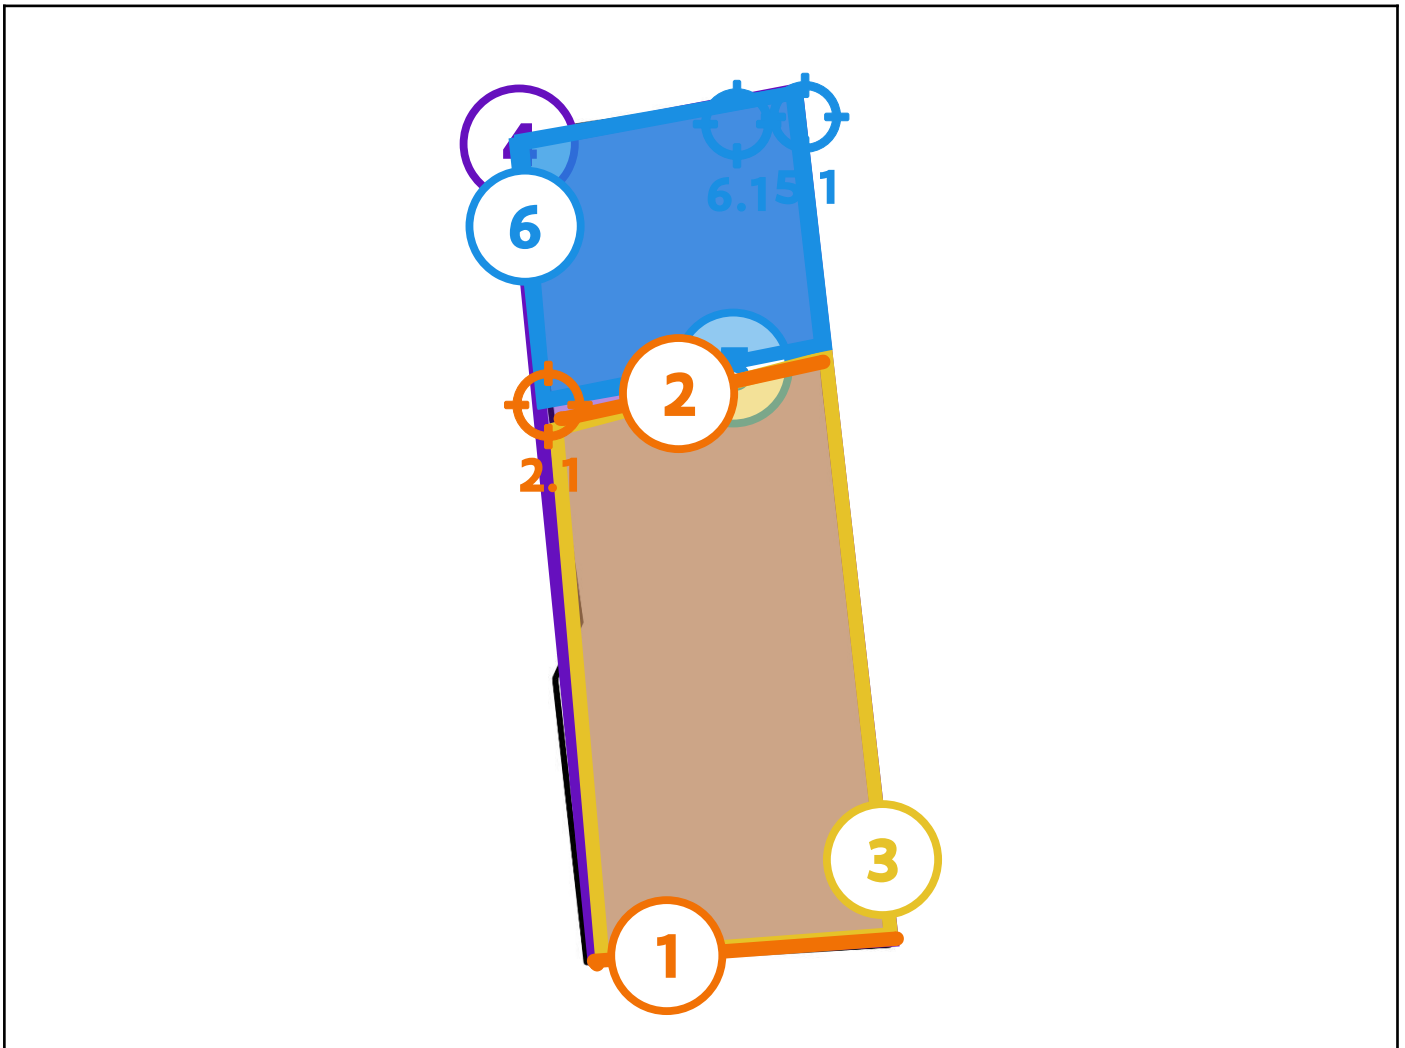
Plan 1.1: Hoofdgebouw plan

Beschrijving	Type	Actie
1. Dakbedekking leien	Asbestmateriaal	Verwijderen
2. Muurbekleding terras	Asbestmateriaal	Verwijderen
2.1 Code: ID3	Puntmonster	-
3. Onderdakplaat	Asbestmateriaal	Zorgvuldig beheren
4. Muren gyproc	Advies	-
5. Pleisterwerk plafond glv	Geen asbest	-
5.1 Code: ID1	Puntmonster	-
