Asbestinventarisatetest

Kaaslei 2, 2580 Putte

Attestnummer : 20240722-000258.000

Uitgegeven op : 22.07.2024

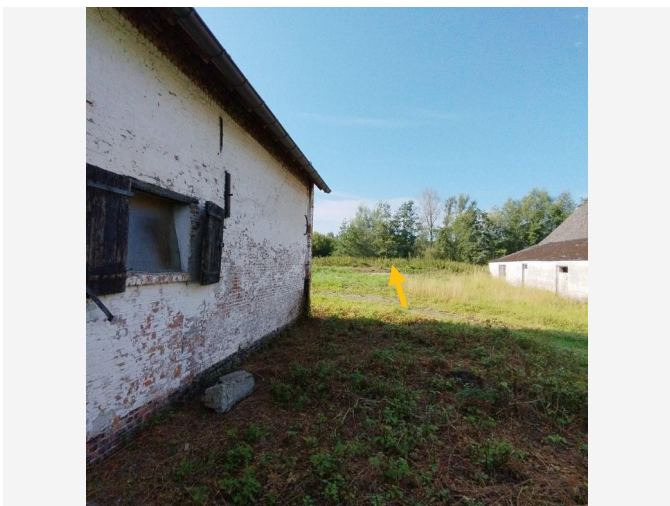
Situeringfoto

Beperkingen
